**Compte rendu des dommages et anomalies constatés sur
la digue du Curnic
suite aux marées de vives-eaux conjuguées à des vents
forts et une houle importante du 2 au 5 janvier 2014**

Propriétaire - *Perc'henn* :
Conservatoire du Littoral

Gestionnaire exploitant – *Strollegezh e karg* :
Mairie de Guissény – *Ti Kêr Gwiseni*

Compte rendu des dommages et anomalies constatés sur la digue du Curnic suite aux marées de vives-eaux conjuguées à des vents forts et une houle importante du 2 au 4 janvier 2014, Janvier 2014

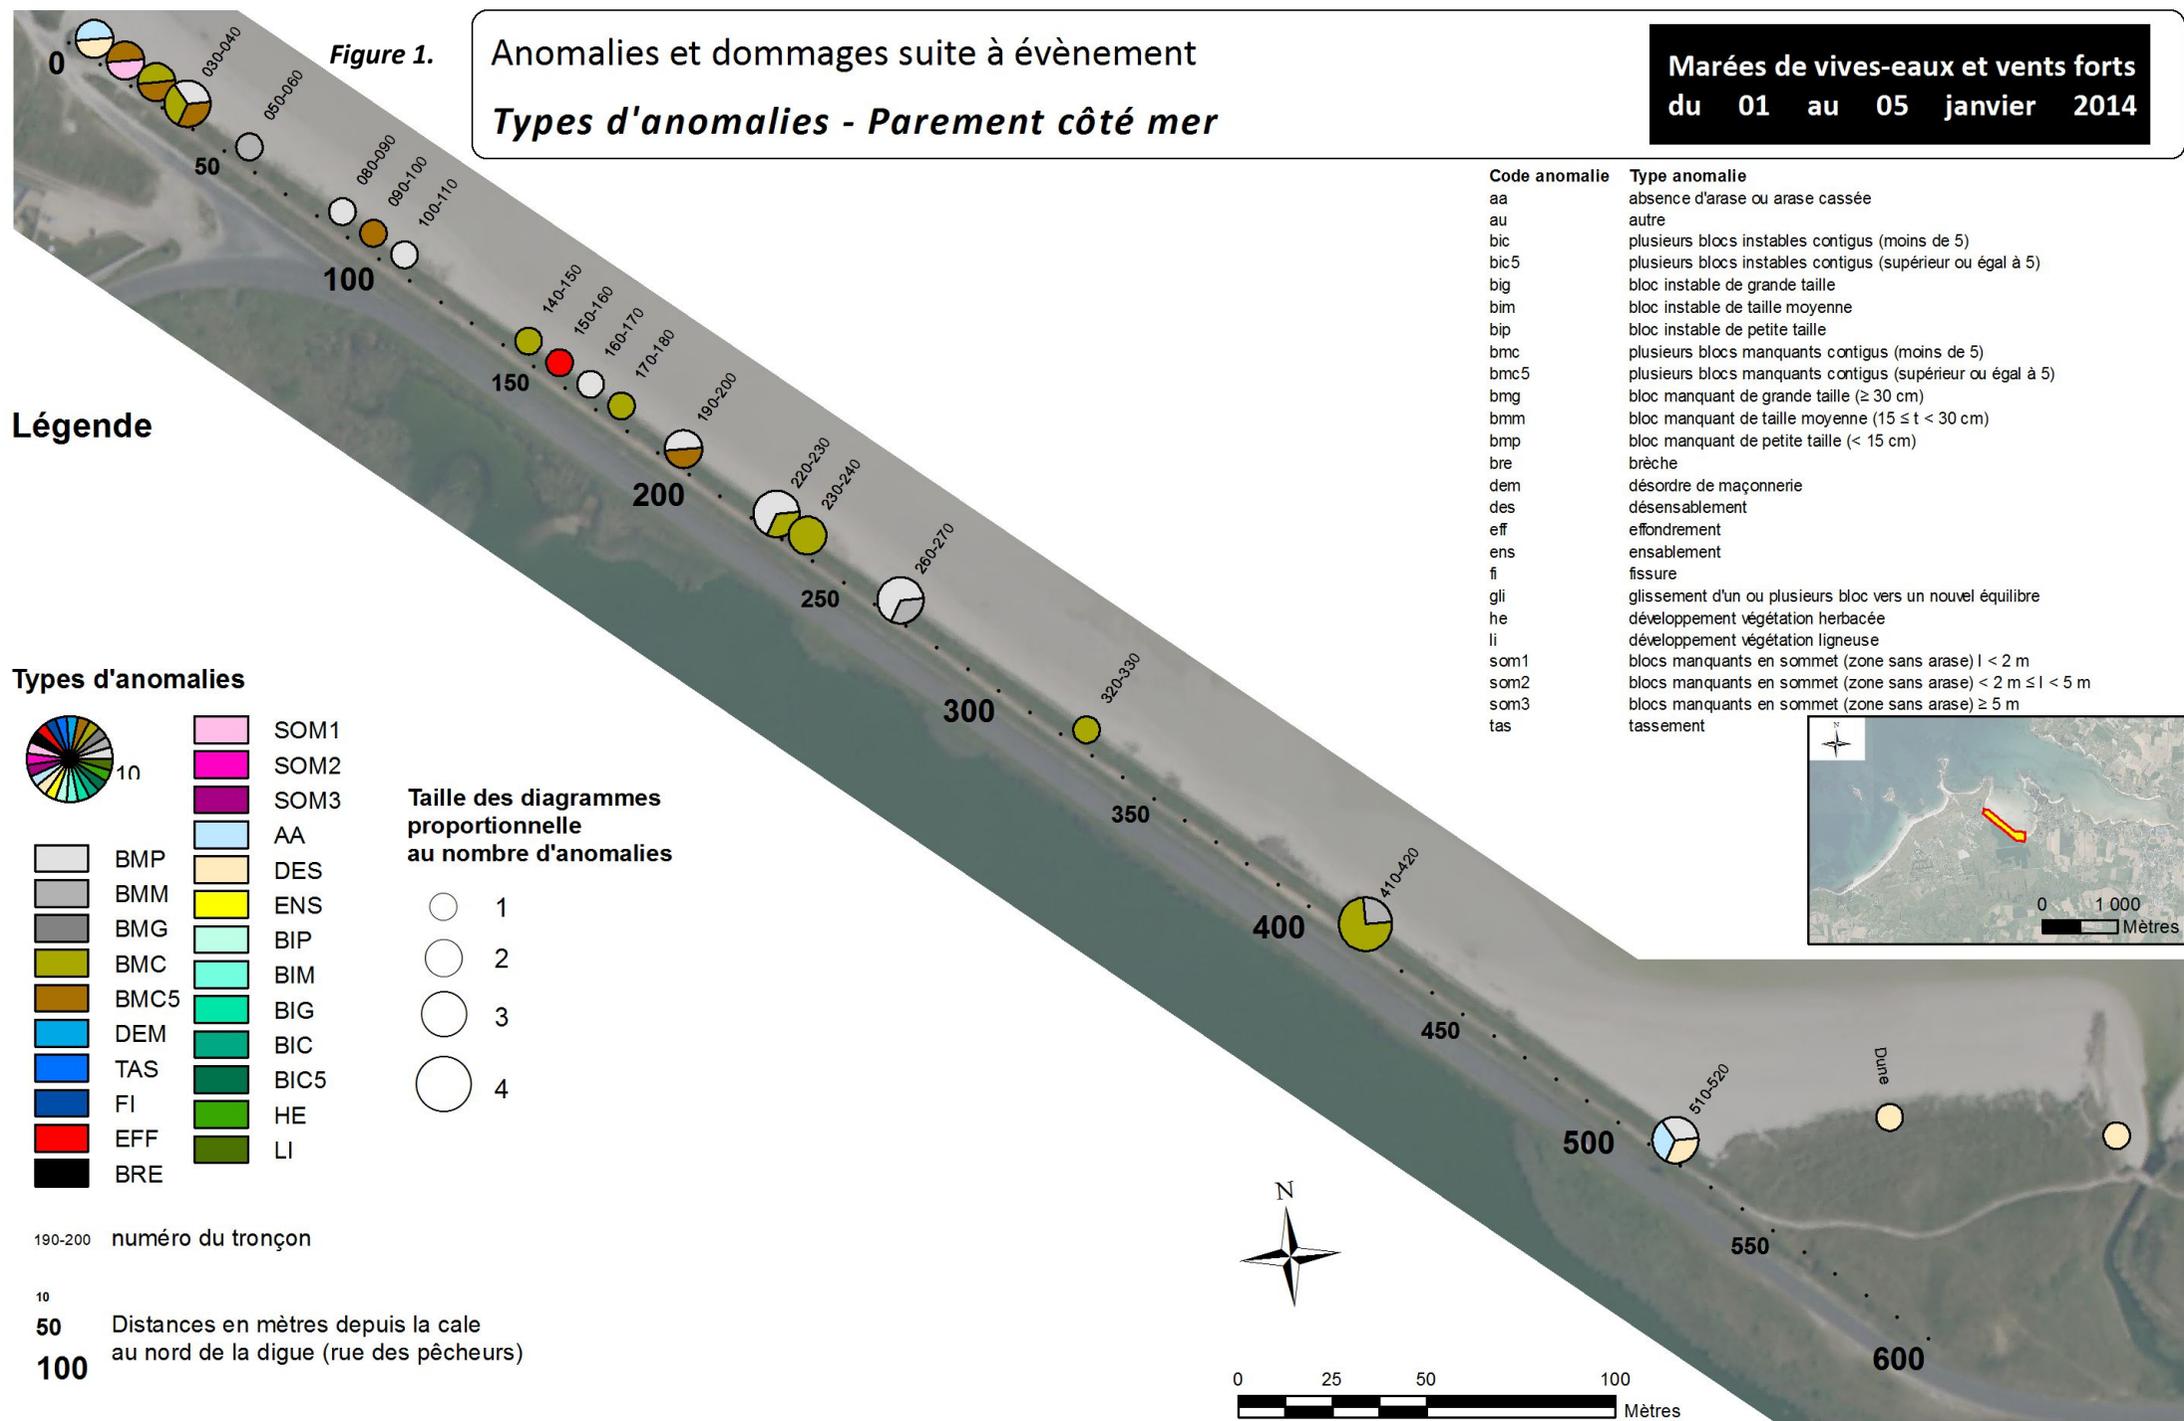
Figure 1.

- Types d'anomalie (Figure 1)
- Intensité des dommages au travers du nombre de blocs apparents décrochés ou déplacés (Figure 2)
- Anomalies préexistantes ayant évoluées pendant l'événement climatique (Figure 3)
- Niveau de priorité des anomalies (Figure 4)

**Anomalies et dommages suite à évènement
Types d'anomalies - Parement côté mer**

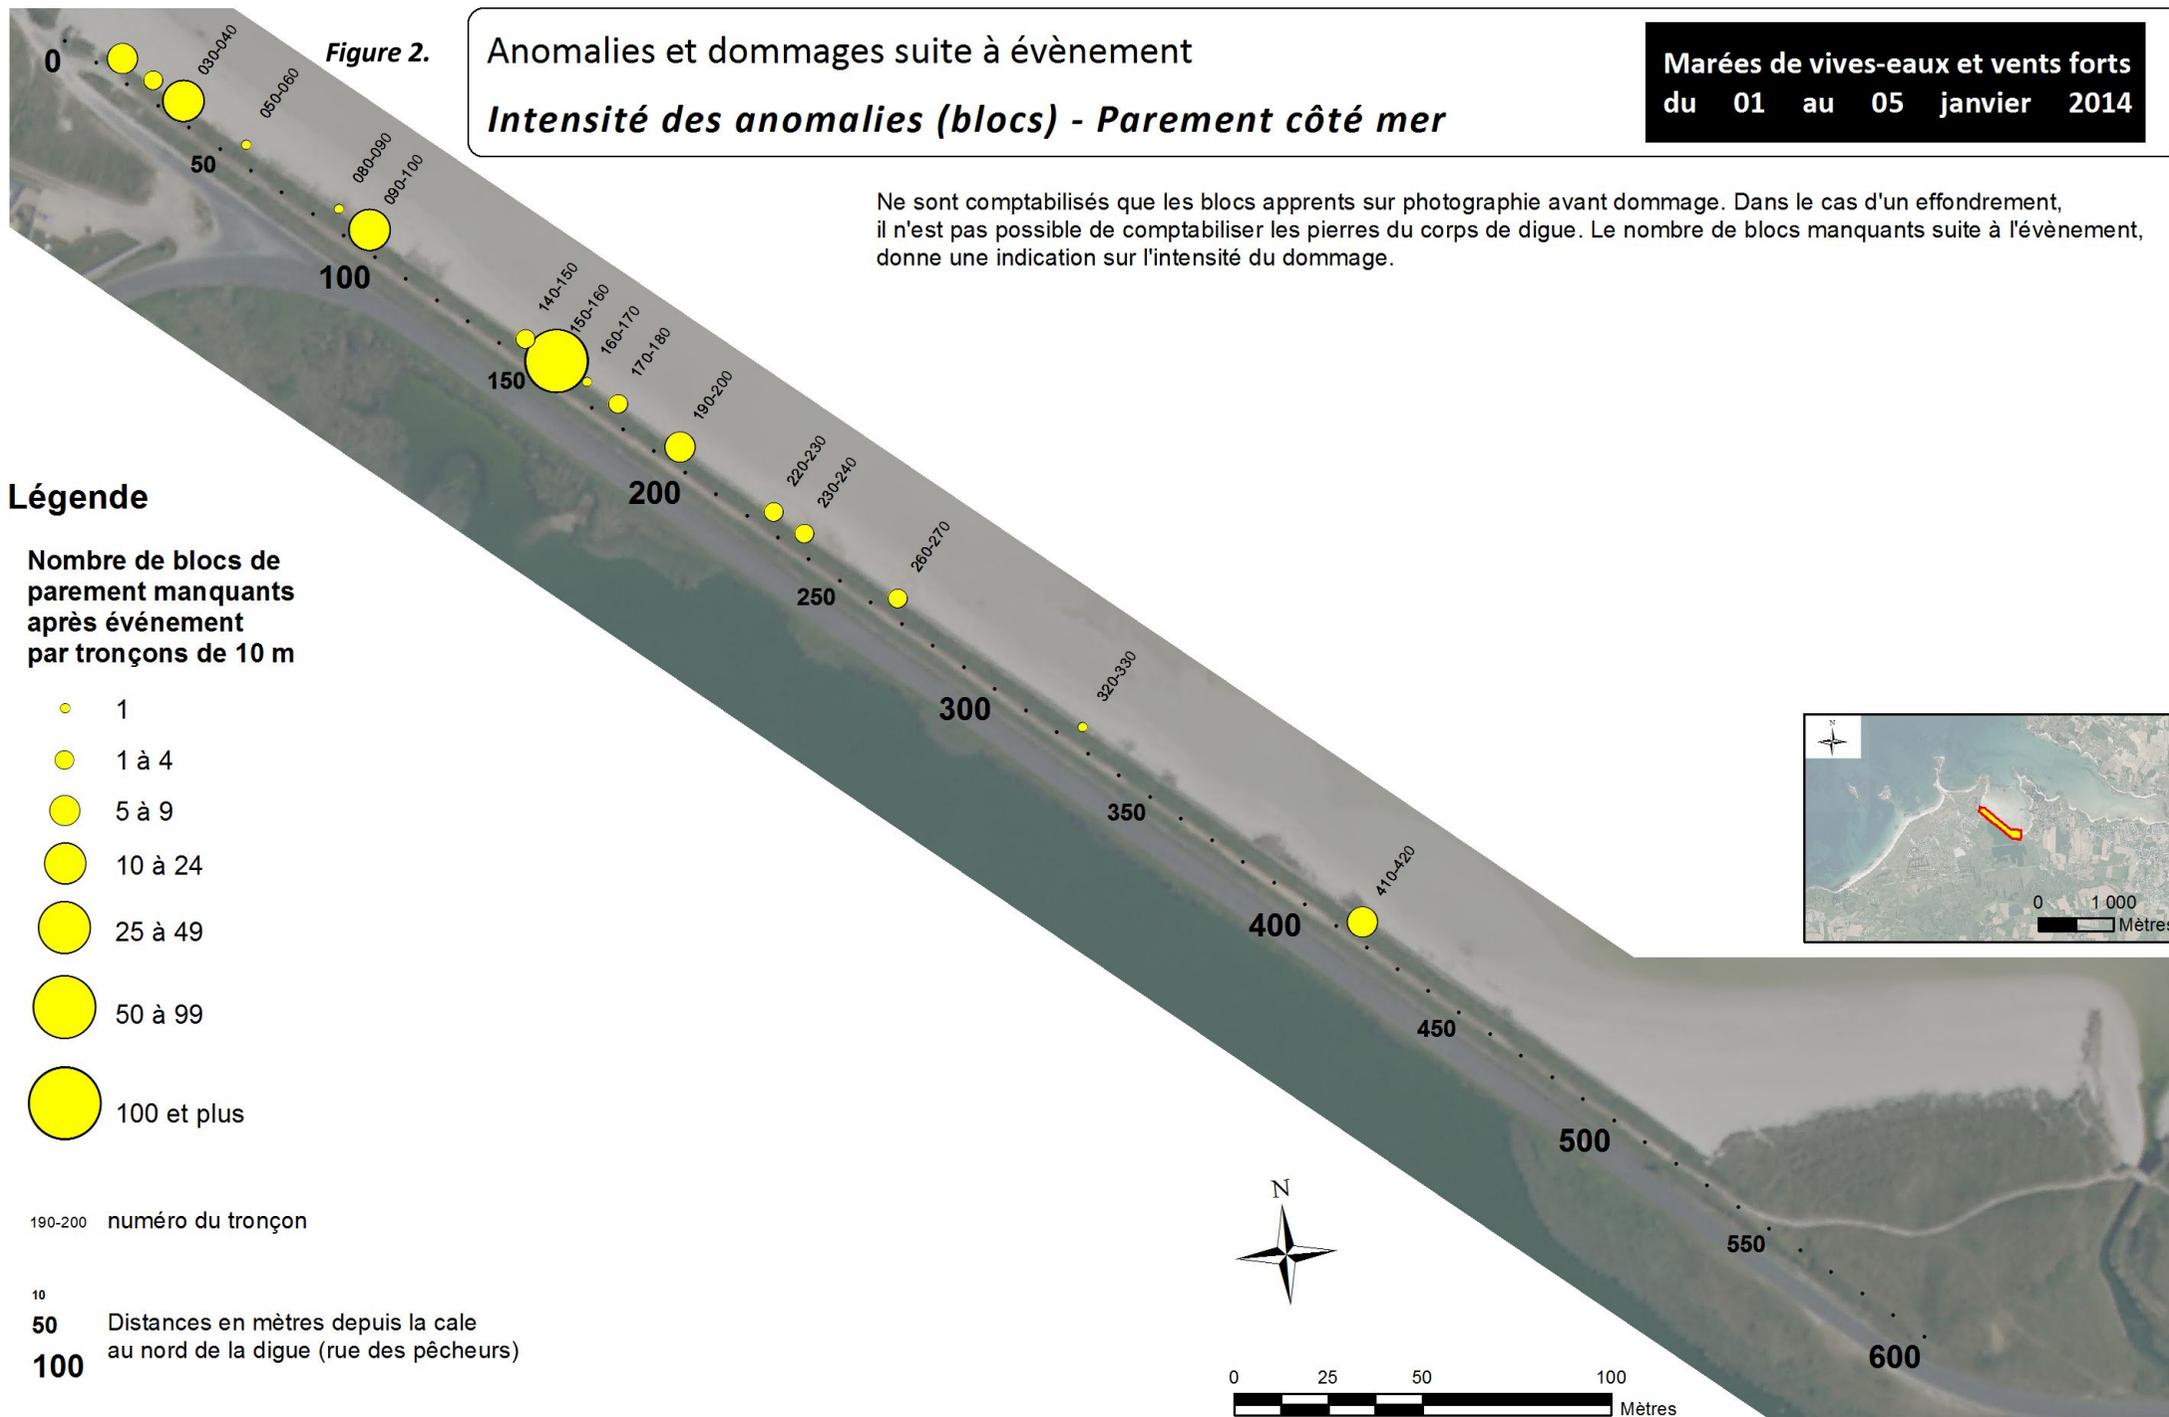
Figure 2.

Intensité des anomalies (blocs) - Parement côté mer

Ne sont comptabilisés que les blocs apprêts sur photographie avant dommage. Dans le cas d'un effondrement, il n'est pas possible de comptabiliser les pierres du corps de digue. Le nombre de blocs manquants suite à l'évènement, donne une indication sur l'intensité du dommage.

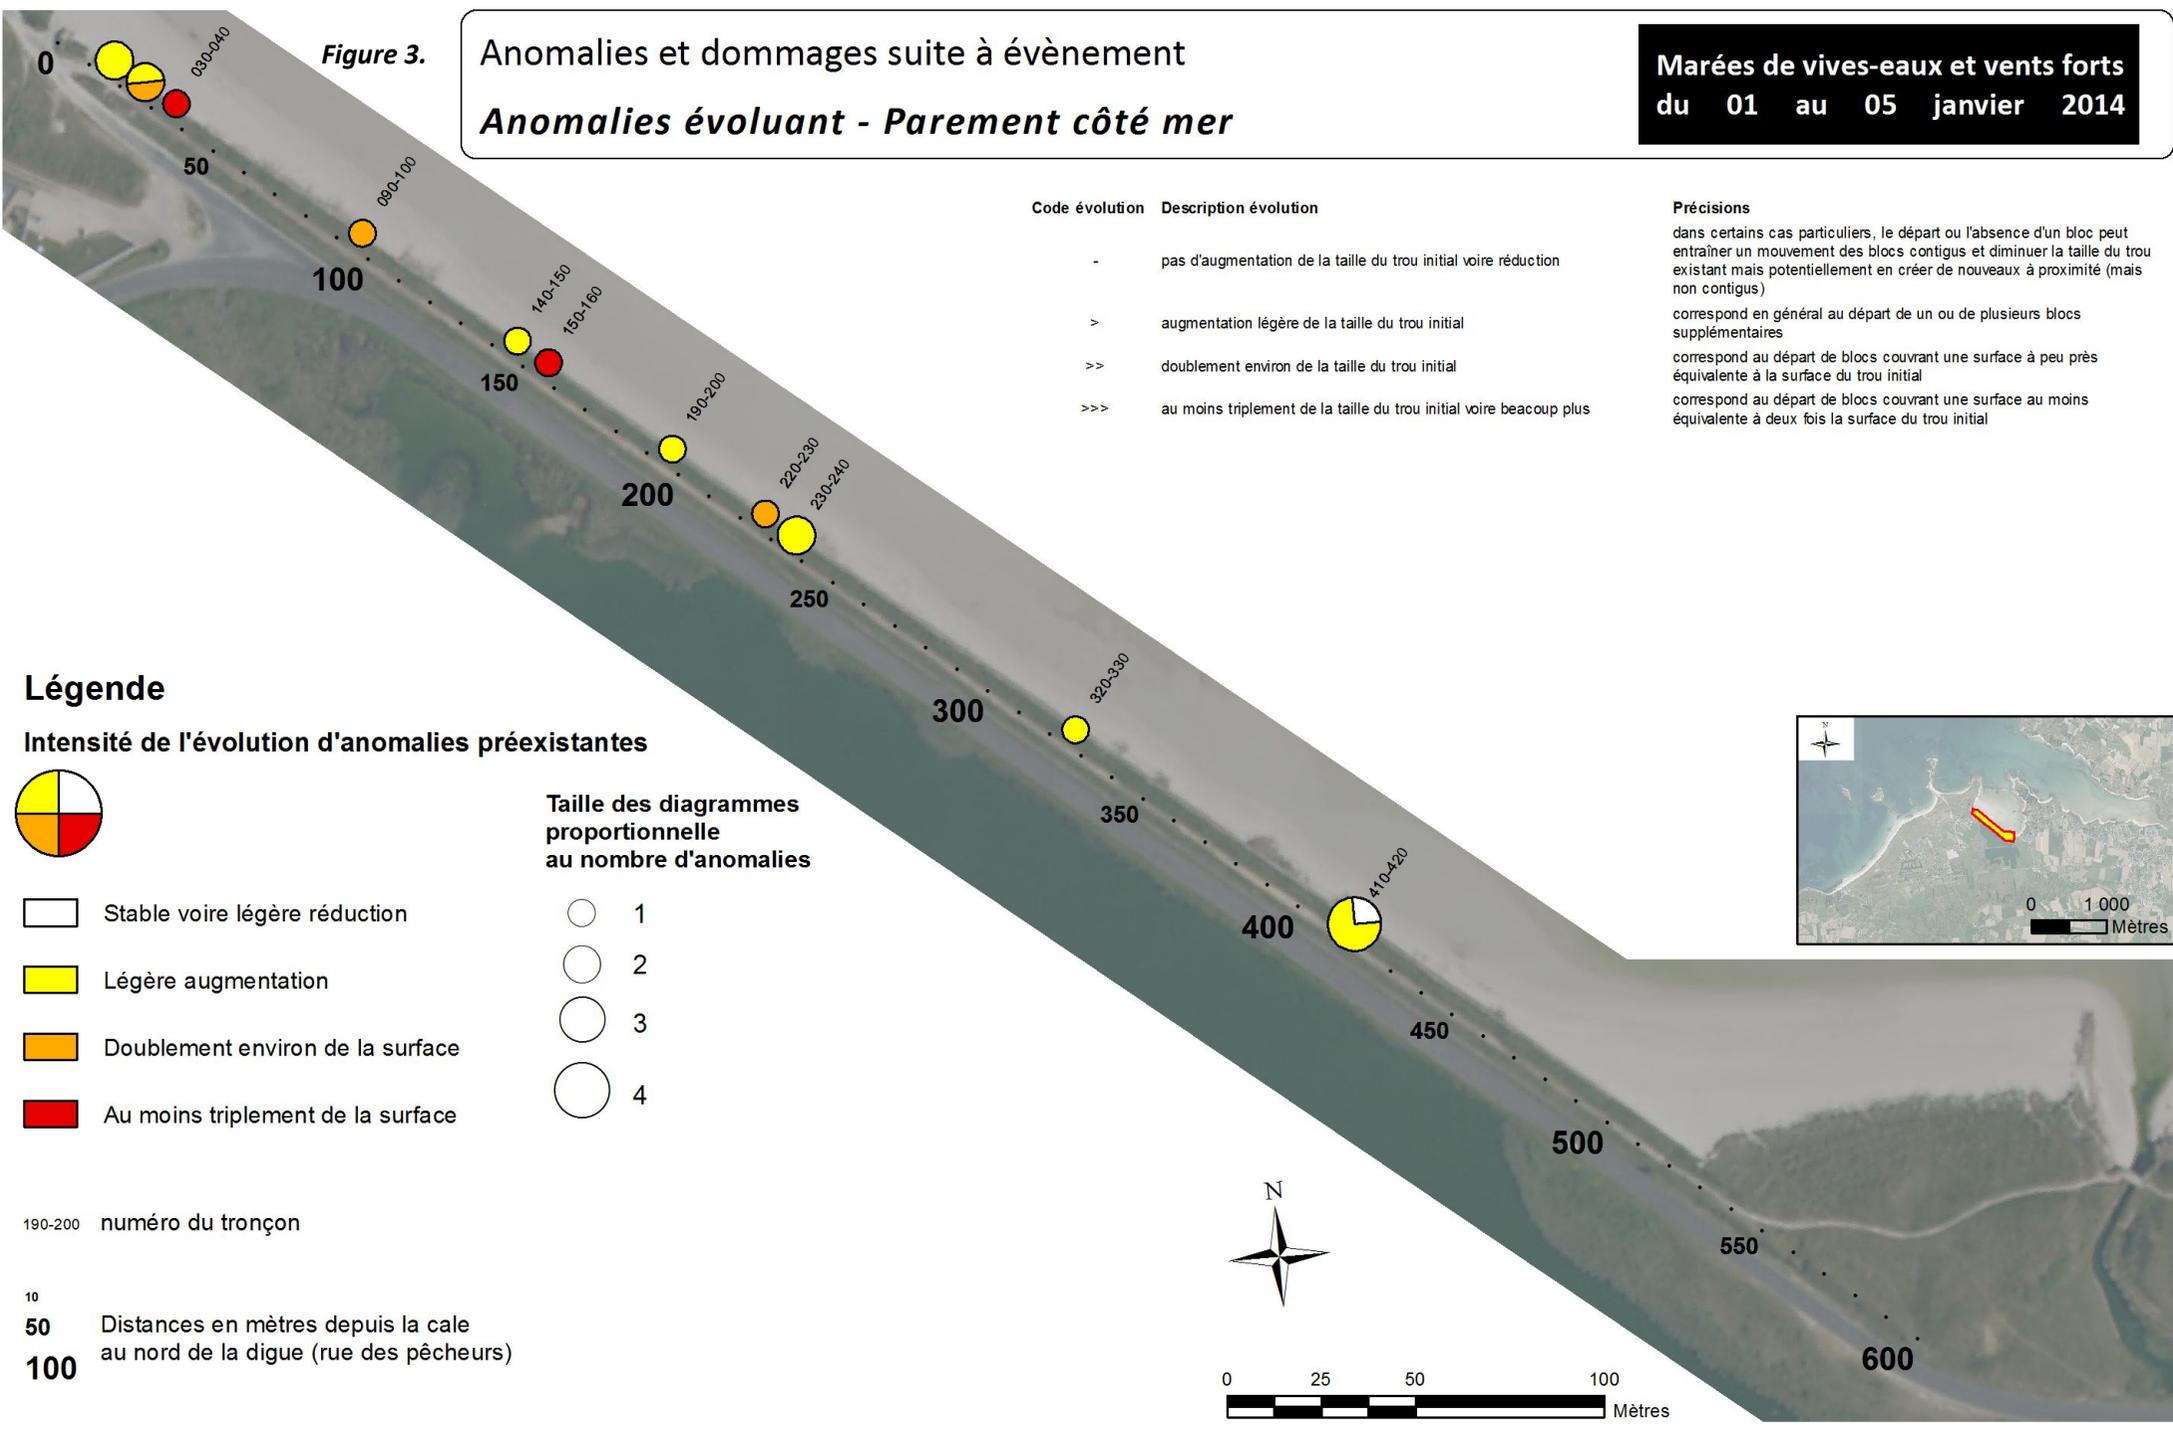
Figure 3.

Plusieurs anomalies existantes avant l'événement climatique ont été aggravées par les vagues. Il s'agit du départ de nouveaux blocs que l'on peut précisément comptabiliser grâce au référentiel photo établi. Sur la vingtaine d'anomalies constatées, près de la moitié correspondent à l'évolution d'une anomalie constatée avant l'événement (Tableau 2 et Figure 3)

Anomalies et dommages suite à évènement
Anomalies évoluant - Parement côté mer

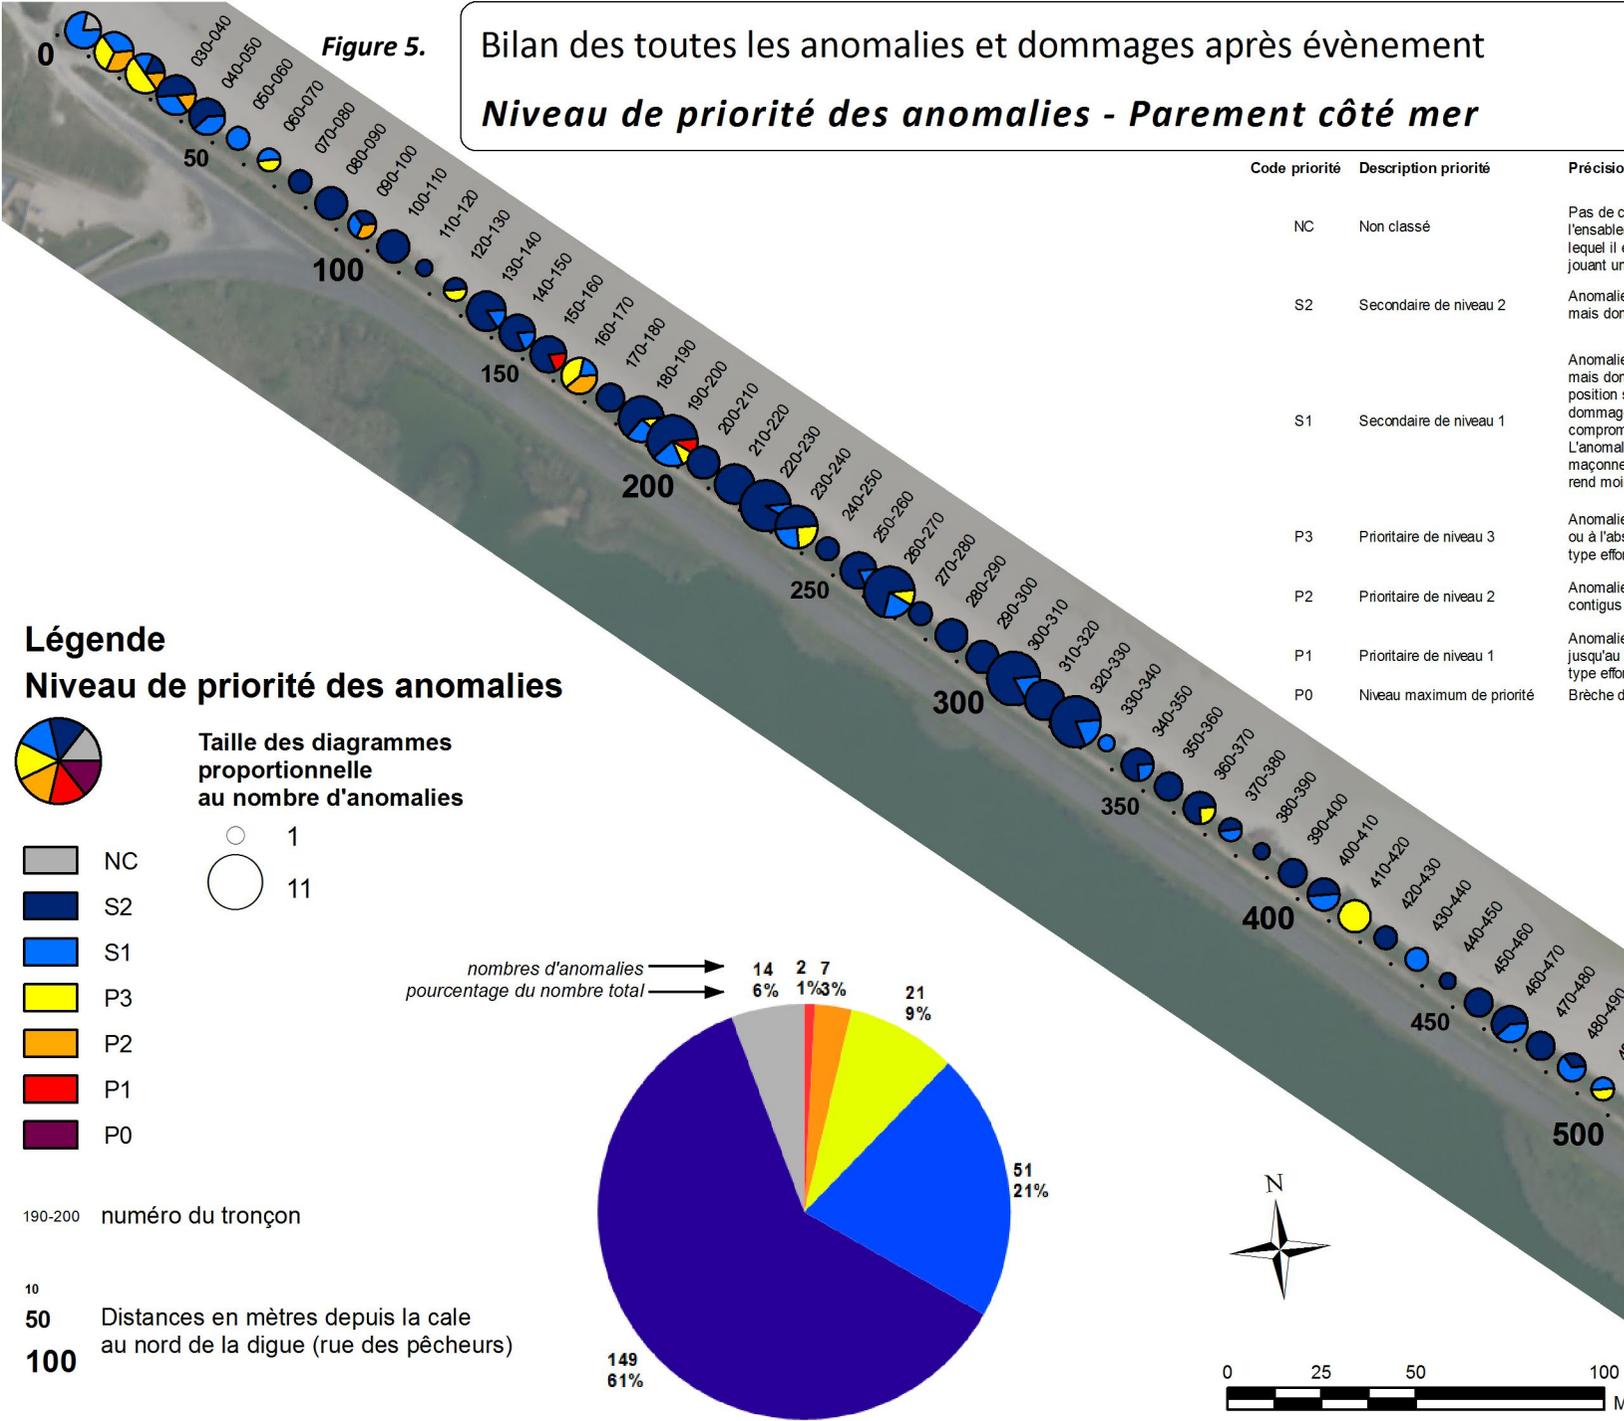
La Figure 5 localise l'ensemble des anomalies existantes sur la digue côté mer après l'événement climatique. Environ 230 anomalies sont dénombrées et environ 75 % sont considérées comme secondaires et peu susceptibles d'entraîner un dommage plus grand en cas de nouvel événement. Seules 2 anomalies ont été classées comme prioritaires de niveau 1, dont 1 consécutivement à l'événement climatique ; l'effondrement survenu ayant été sécurisé par un enrochement, il est toutefois moins urgent d'intervenir sur ce tronçon pour le moment.

**Bilan des toutes les anomalies et dommages après évènement
Niveau de priorité des anomalies - Parement côté mer**

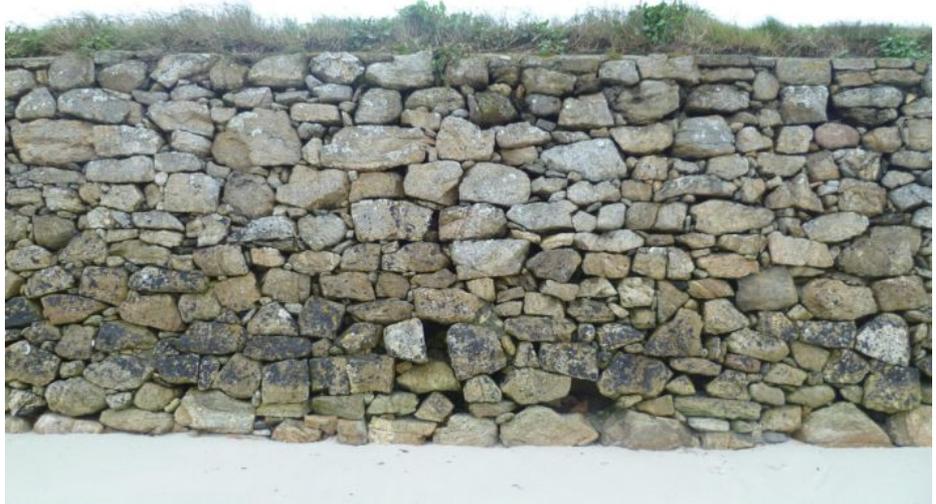
05/11/2013 ►

Il s'agit d'un parement en pierres sèches probablement d'origine à l'exception de l'arase en béton réalisée en 2001. Ce parement de digue semblait globalement en bon état à l'exception de 2 blocs manquants en pied de digue, pour la partie apparente du moins (Figure 6). L'une et/ou l'autre de ces deux anomalies préexistantes ont pu favoriser cet effondrement. Il s'agit d'une possibilité non d'une certitude.

On peut constater sur cette photo que 2 blocs de taille moyenne sont manquants en bas de parement. Ils pourraient être à l'origine de la fragilité de ce pan de digue.

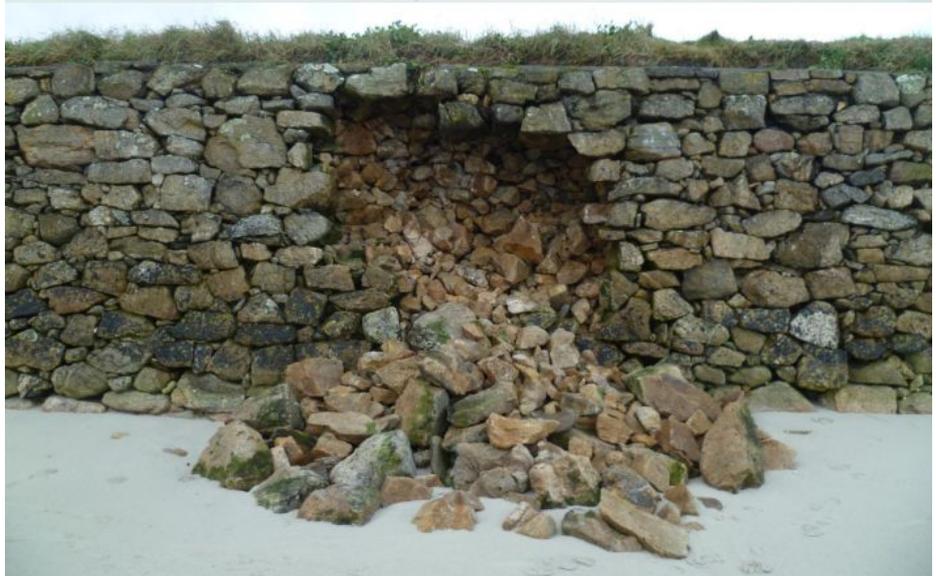
03/01/2014 ►

Au tronçon 150-160 côté mer, un effondrement relativement important a été constaté vendredi 04 janvier au matin. Le trou mesurait approximativement 2 m de large sur 2 m de haut et près d'un mètre de profondeur ; il est localisé environ entre 154 et 156 mètres (code anomalie : ParMer_150-160_20140103_a_eff).

Il faut noter que l'arase a permis le maintien des pierres du haut de digue qui ne se sont pas effondrés, ce qui aurait pu avoir pour effet d'attaquer le sommet de la digue et plus fortement le corps de digue. Les pierres de l'arase se sont tout de même affaissées dans les jours suivants (constat le 07 janvier).

L'éboulement a eu lieu dans la nuit du 02 au 03 janvier 2014.

Figure 6. Effondrement entre 154 et 156 mètres environ dans la nuit du 02 au 03 janvier. Vue avant (05/11/2013) et après (03/01/2014). Code anomalie : ParMer_150-160_20140103_a_eff.

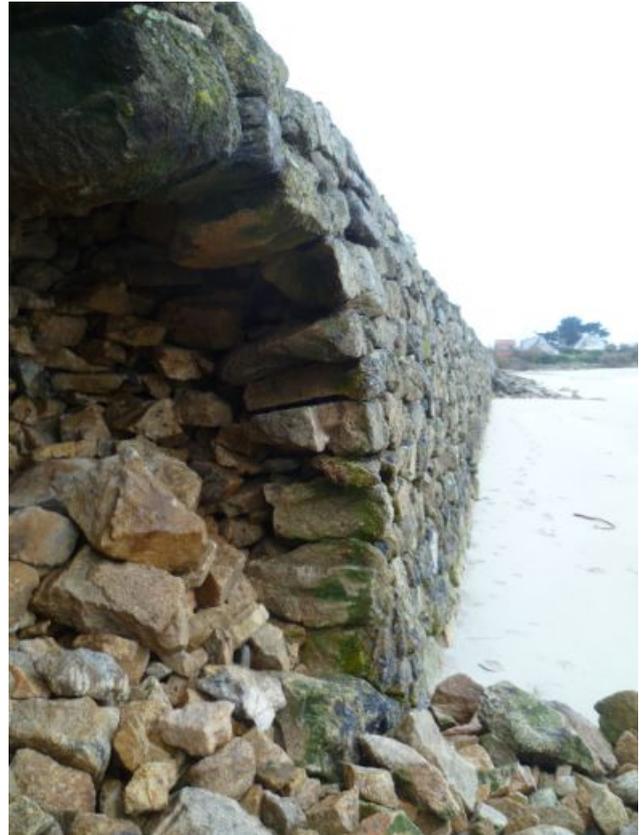
Le trou a permis un aperçu de la structure interne de la digue. Les blocs de parement sont assez longs et le corps de digue remplit ici de pierres de toutes tailles (Figure 7).

Figure 7. Vue du trou sur le côté. La structure du parement apparaît clairement avec des pierres assez longues qui rentrent dans le corps de la digue, et le remplissage de la digue avec des blocs de taille variable. Code anomalie : ParMer_150-160_20140103_a_eff.

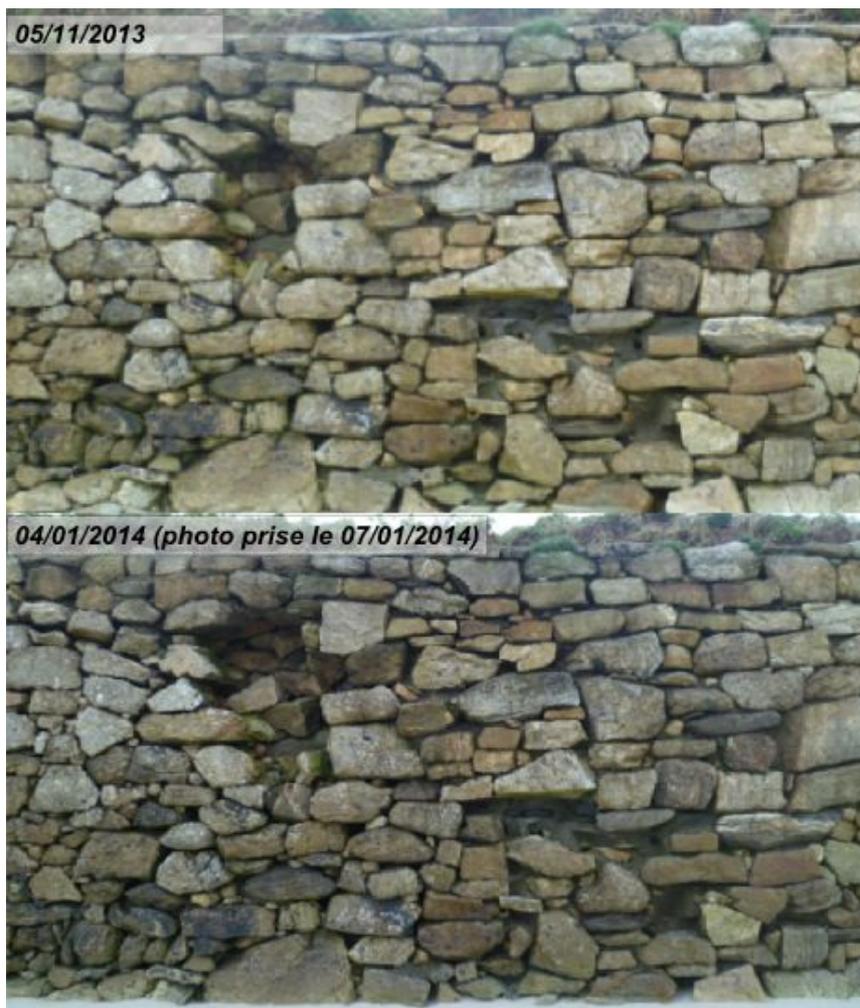
Des trous déjà existants se sont agrandis pour certains de façon importante avec un doublement voire un triplement de la surface (Figure 8 et Figure 10).

Figure 8. Anomalie existante avant l'événement climatique et ayant augmenté en taille par le départ de nouveaux blocs (trou en haut à gauche). Code anomalie : ParMer_190-200_20140103_a_bmc5.

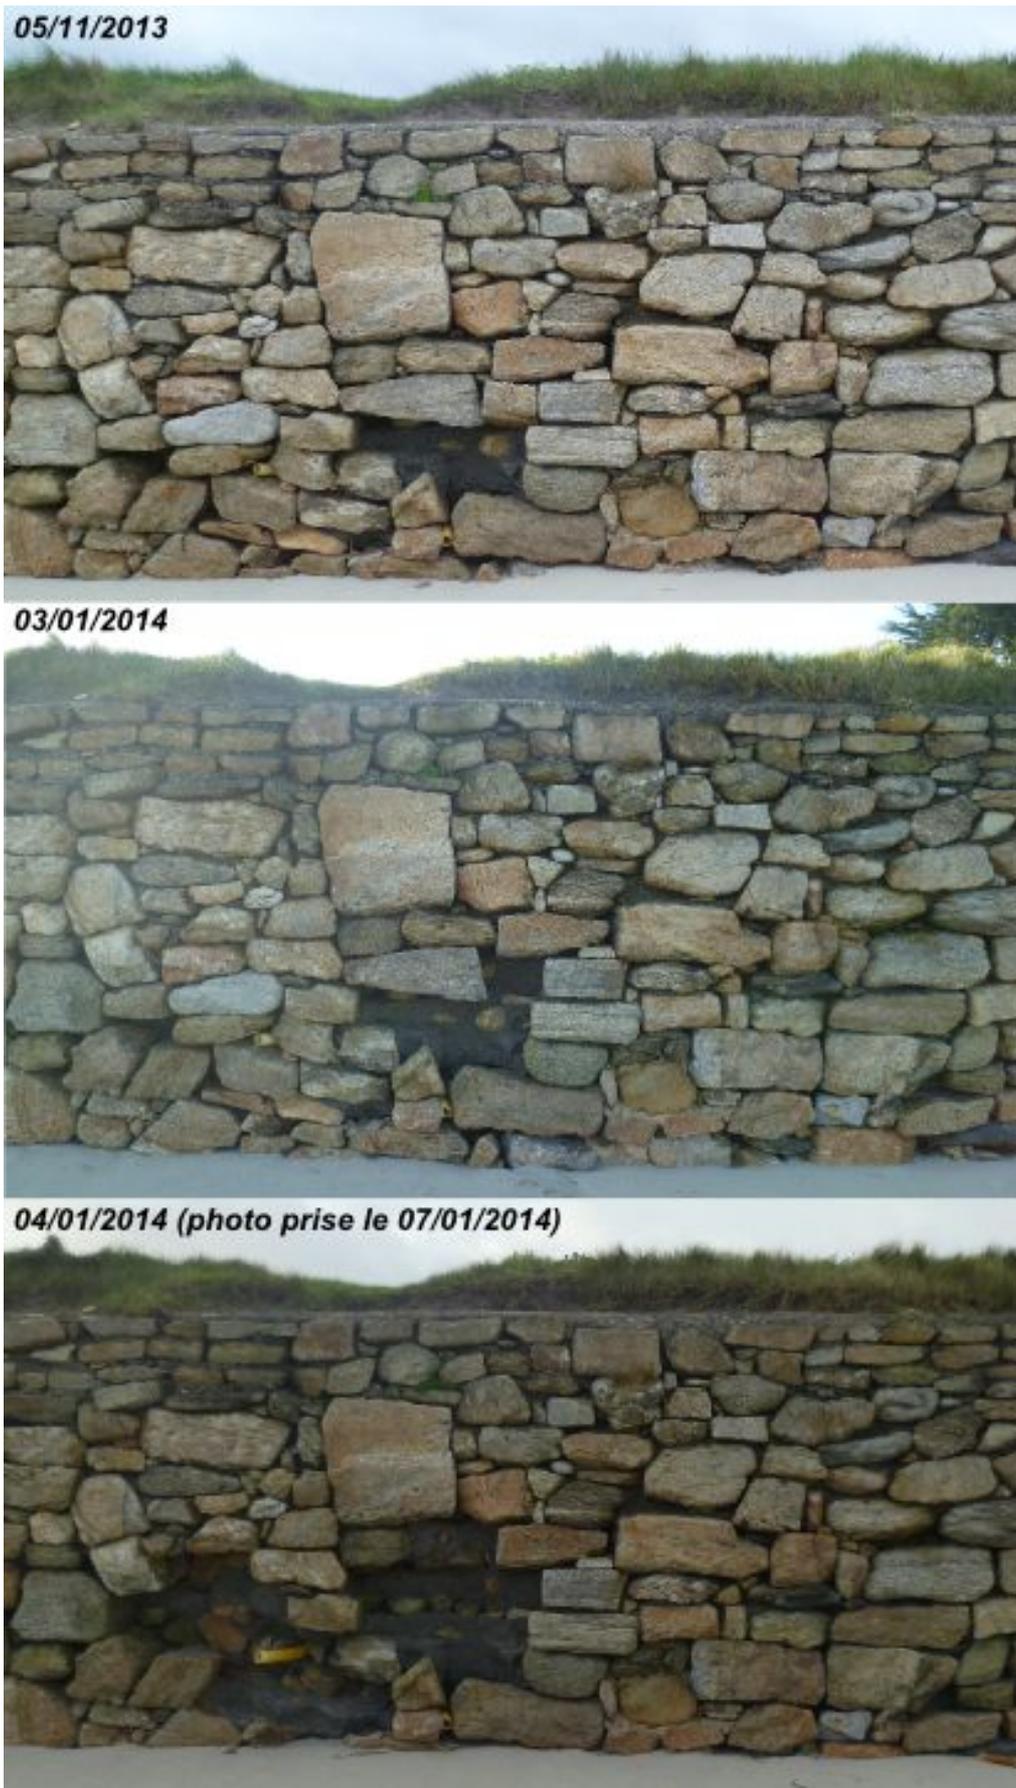
Pour au moins un de ces dommages (tronçon 020-030), il a pu être constaté qu'il s'est fait par étape : premier constat de départ d'un bloc le 03/01 et second constat le 04/01 (Figure 9).

Figure 9. Anomalie existante avant l'événement climatique et ayant augmenté en taille par le départ de nouveaux blocs (trou en haut à gauche). Code anomalie : ParMer_190-200_20140103_a_bmc5.

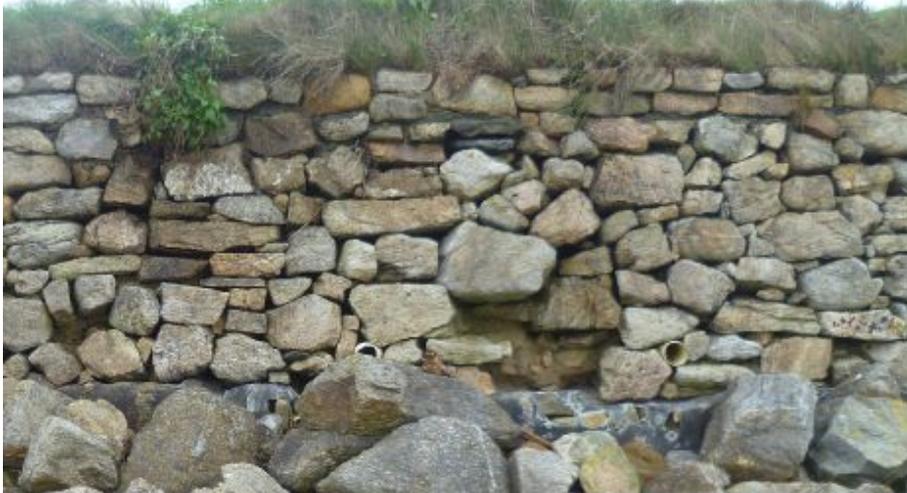
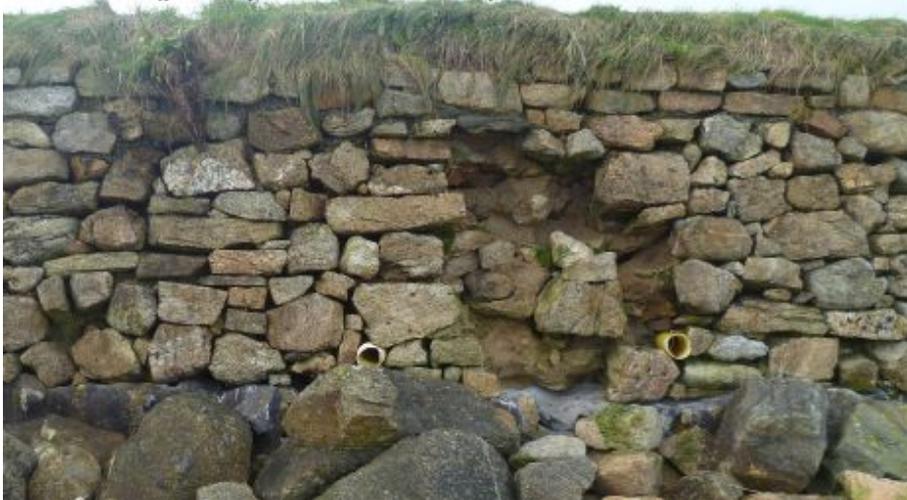
Figure 10. Anomalie existante avant l'événement climatique et ayant augmenté en taille par le départ de nouveaux blocs. Code anomalie : ParMer_090-100_20140104_a_bmc5.

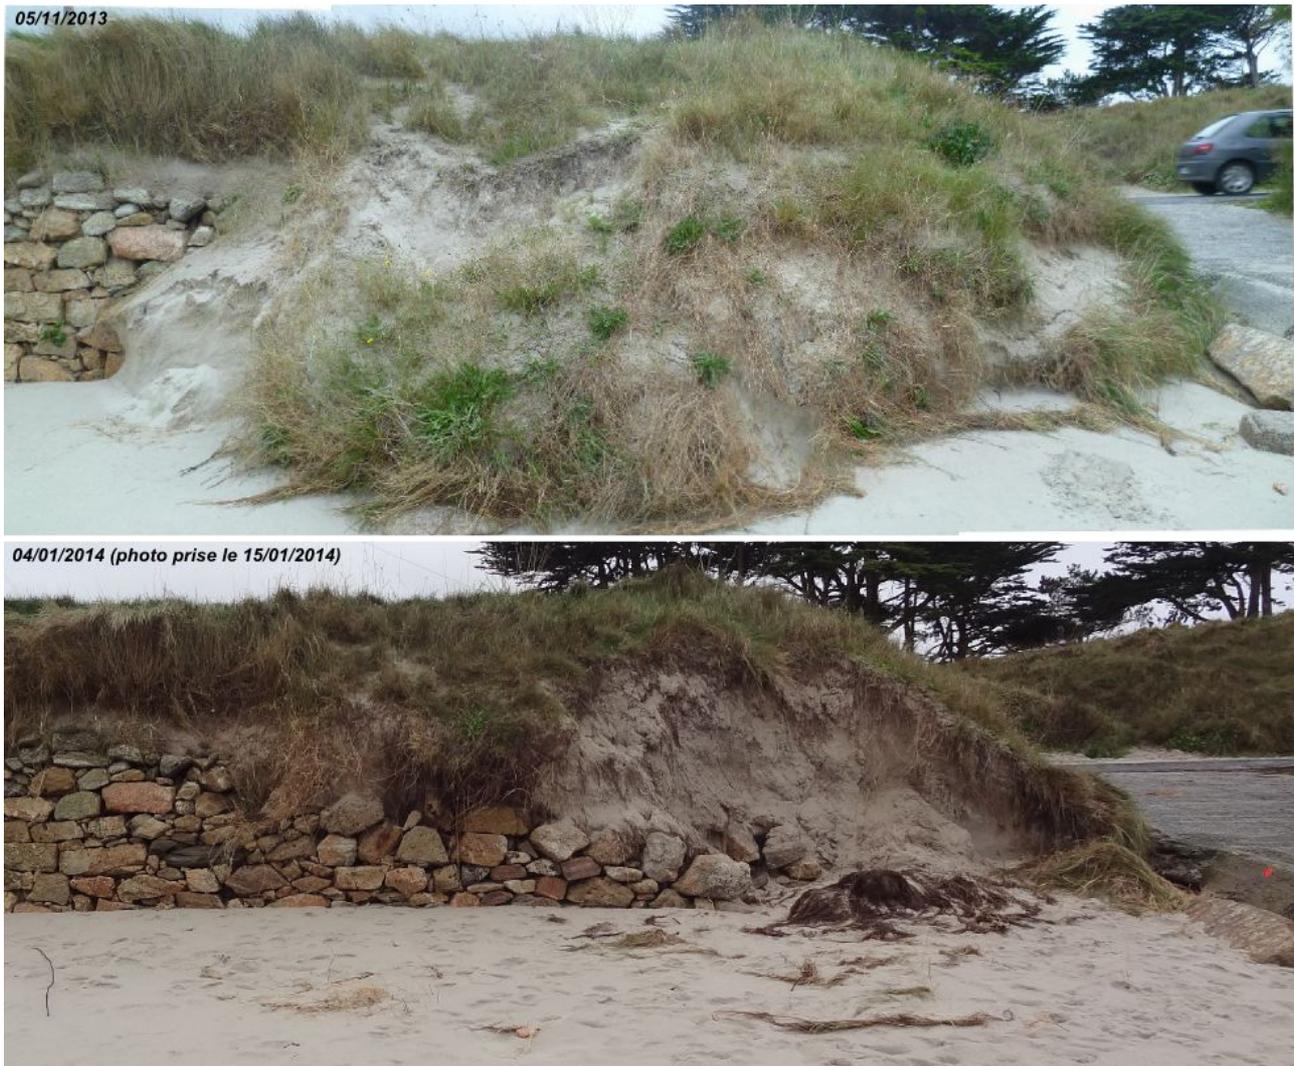
Les deux extrémités de la digue ont été fortement désensablées. Le tronçon 510-520 est devenu apparent sur toute sa longueur alors que seuls quelques mètres étaient visibles avant l'événement. Le tronçon 000-010 était recouvert sur les 5 premiers mètres d'une dune partiellement végétalisée. Le sable a été emporté par les vagues mettant à nu le mur de digue subsistant à cet endroit, et mettant surtout en évidence l'absence de mur maçonné jusque la cale (Figure 11).

Figure 11. Désensablement du tronçon 000-010 suite aux marées du 03 et 04 janvier 2014

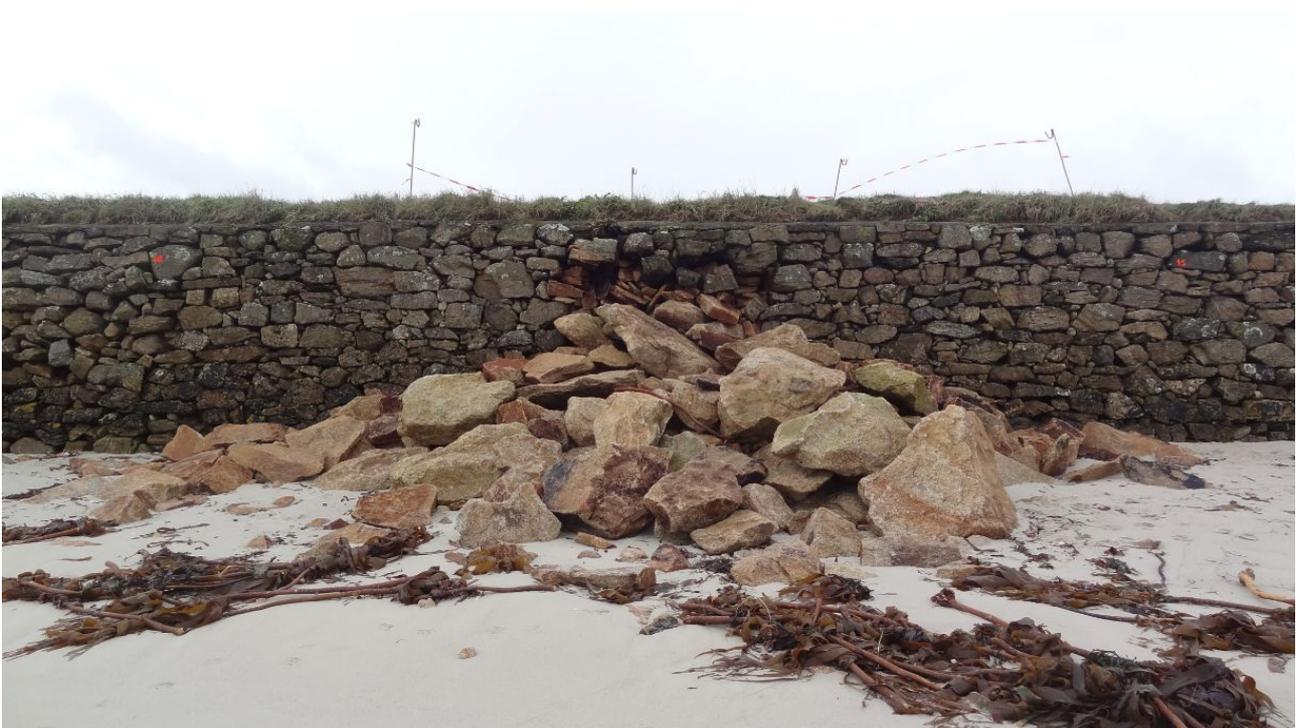
Figure 12. Enrochement d'urgence réalisé le 03/01/2014 par les services techniques municipaux. Code anomalie : ParMer_150-160_20140103_a_eff (cliché pris le 15/01/2014).

Le coefficient de marée suivante était encore plus grand (108), il a été décidé de réaliser de combler le trou à la fois avec les blocs tombés et surtout par l'apport d'enrochement déposés dans et devant le trou de part et d'autre (Figure 12).

Les travaux ont été réalisés par les services techniques municipaux à l'aide d'une pelle mécanique le jour même (03/01/2014). Les services techniques se sont approvisionnés auprès de l'entreprise Gervez qui exploite une carrière sur la commune de Guissény. La copie de la facture pour ces enrochements figure en Annexe II).

Cette réparation d'urgence a été suffisante puisqu'il n'a pas été constaté d'augmentation du trou à cet endroit. Comme précisé précédemment, les blocs restés solidaires de l'arase se sont toutefois affaissés par la suite (constat le 07/01/2014 ; Figure 12).

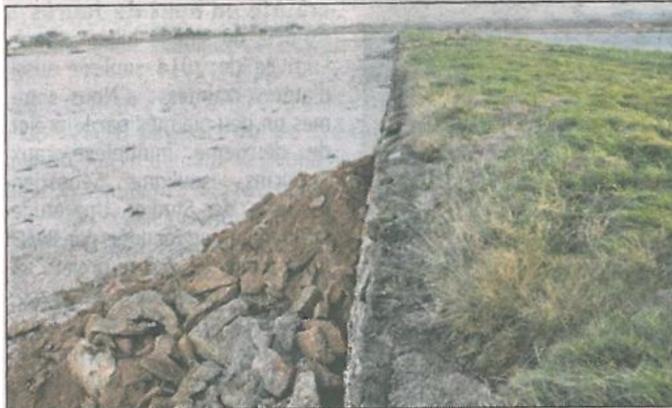
Les services techniques ont consolidé la digue toute la matinée.

Une partie de la digue du Curnic, à Guissény, s'est affaissée, sur une longueur de deux mètres, après la marée, dans la nuit de jeudi à hier. L'alerte a été donnée par des promeneurs.

Dès le début d'après-midi, quatre employés des services techniques de la commune étaient à pied d'œuvre pour colmater et renforcer l'ancienne digue, au moyen de roches.
