Digue du palud du Curnic – *Dig nevez palud Kurnig*

**Compte rendu des dommages et anomalies constatés sur
la digue du Curnic
suite aux marées de vives-eaux conjuguées à des vents
forts et une houle importante du 1er au 3 février 2014**

Février 2014

Gestionnaire exploitant – *Strollegezh e karg* :
Mairie de Guissény – *Ti Kêr Gwiseni*

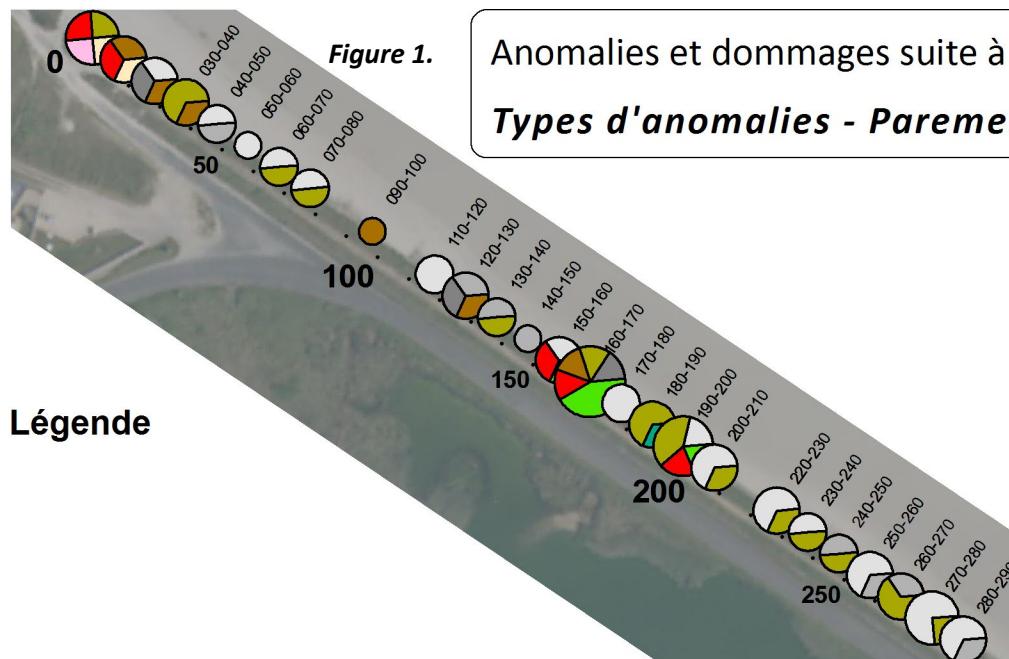
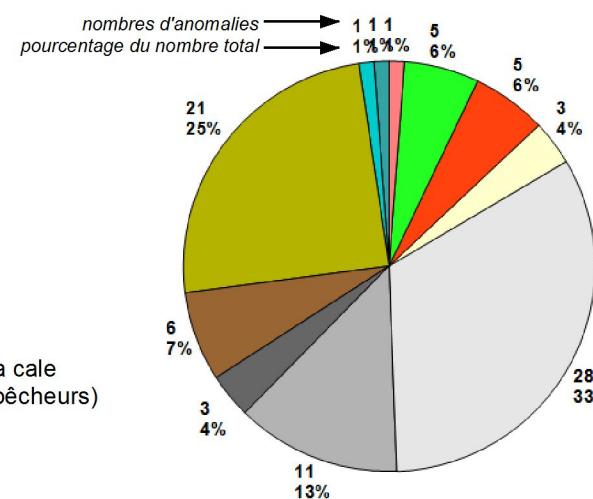
Figure 1.

- Types d'anomalie (Figure 1)
- Intensité des dommages au travers du nombre de blocs apparents décrochés ou déplacés (Figure 2)
- Anomalies préexistantes ayant évoluées pendant l'événement climatique (Figure 3)
- Niveau de priorité des anomalie (Figure 4)

Anomalies et dommages suite à évènement

Types d'anomalies - Parement côté mer

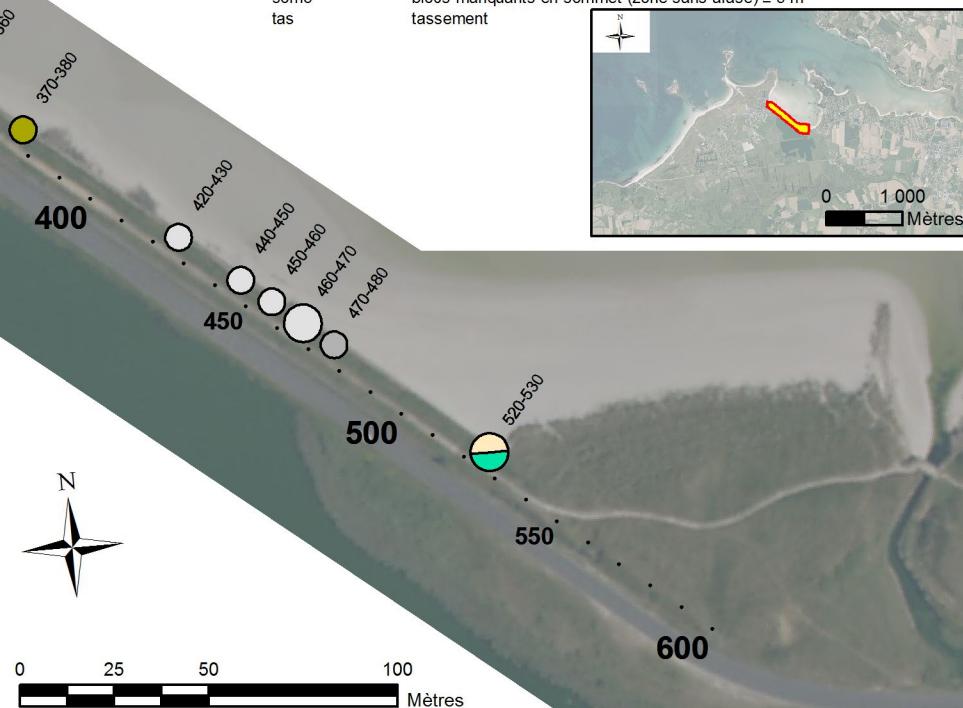
Figure 2.

Anomalies et dommages suite à évènement

Intensité des anomalies (blocs) - Parement côté mer

Ne sont comptabilisés que les blocs apprêts sur photographie avant dommage. Dans le cas d'un effondrement, il n'est pas possible de comptabiliser les pierres du corps de digue. Le nombre de blocs manquants suite à l'évènement, donne une indication sur l'intensité du dommage.

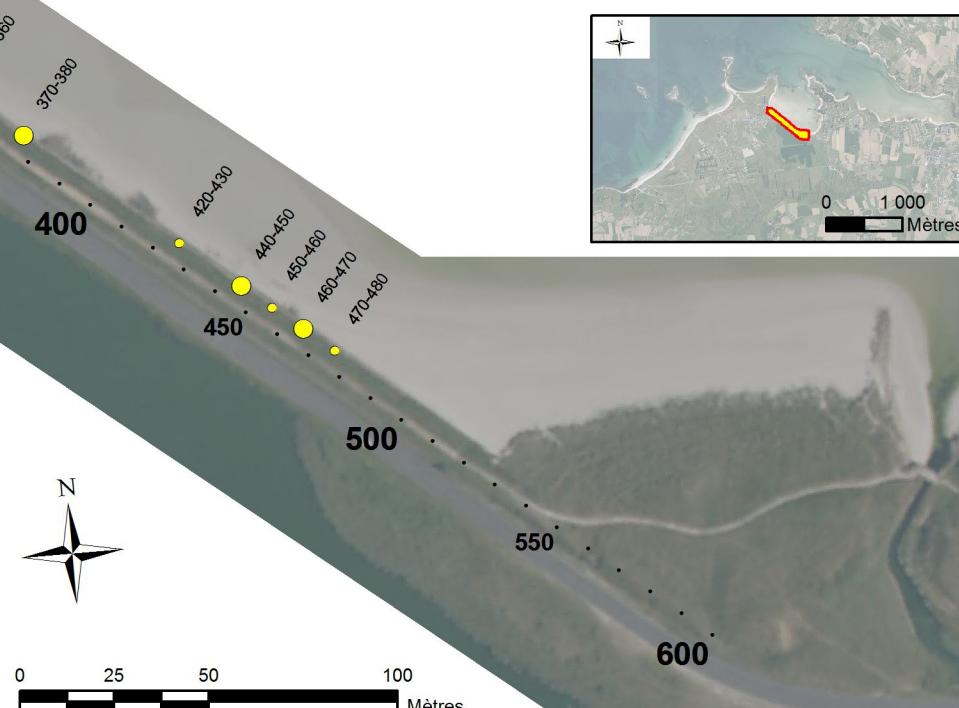
Figure 3.

Plusieurs anomalies existantes avant l'événement climatique ont été aggravées par les vagues. Il s'agit du départ de nouveaux blocs que l'on peut précisément comptabiliser grâce au référentiel photo établi. Sur les 80 anomalies constatées, près du quart correspondent à l'évolution d'une anomalie constatée avant l'événement (Tableau 2 et Figure 3). Certaines anomalies qui s'étaient agrandies au cours de la tempête de début janvier se sont à nouveau aggravées au cours de cet événement climatique.

Anomalies et dommages suite à évènement

Anomalies évoluant - Parement côté mer

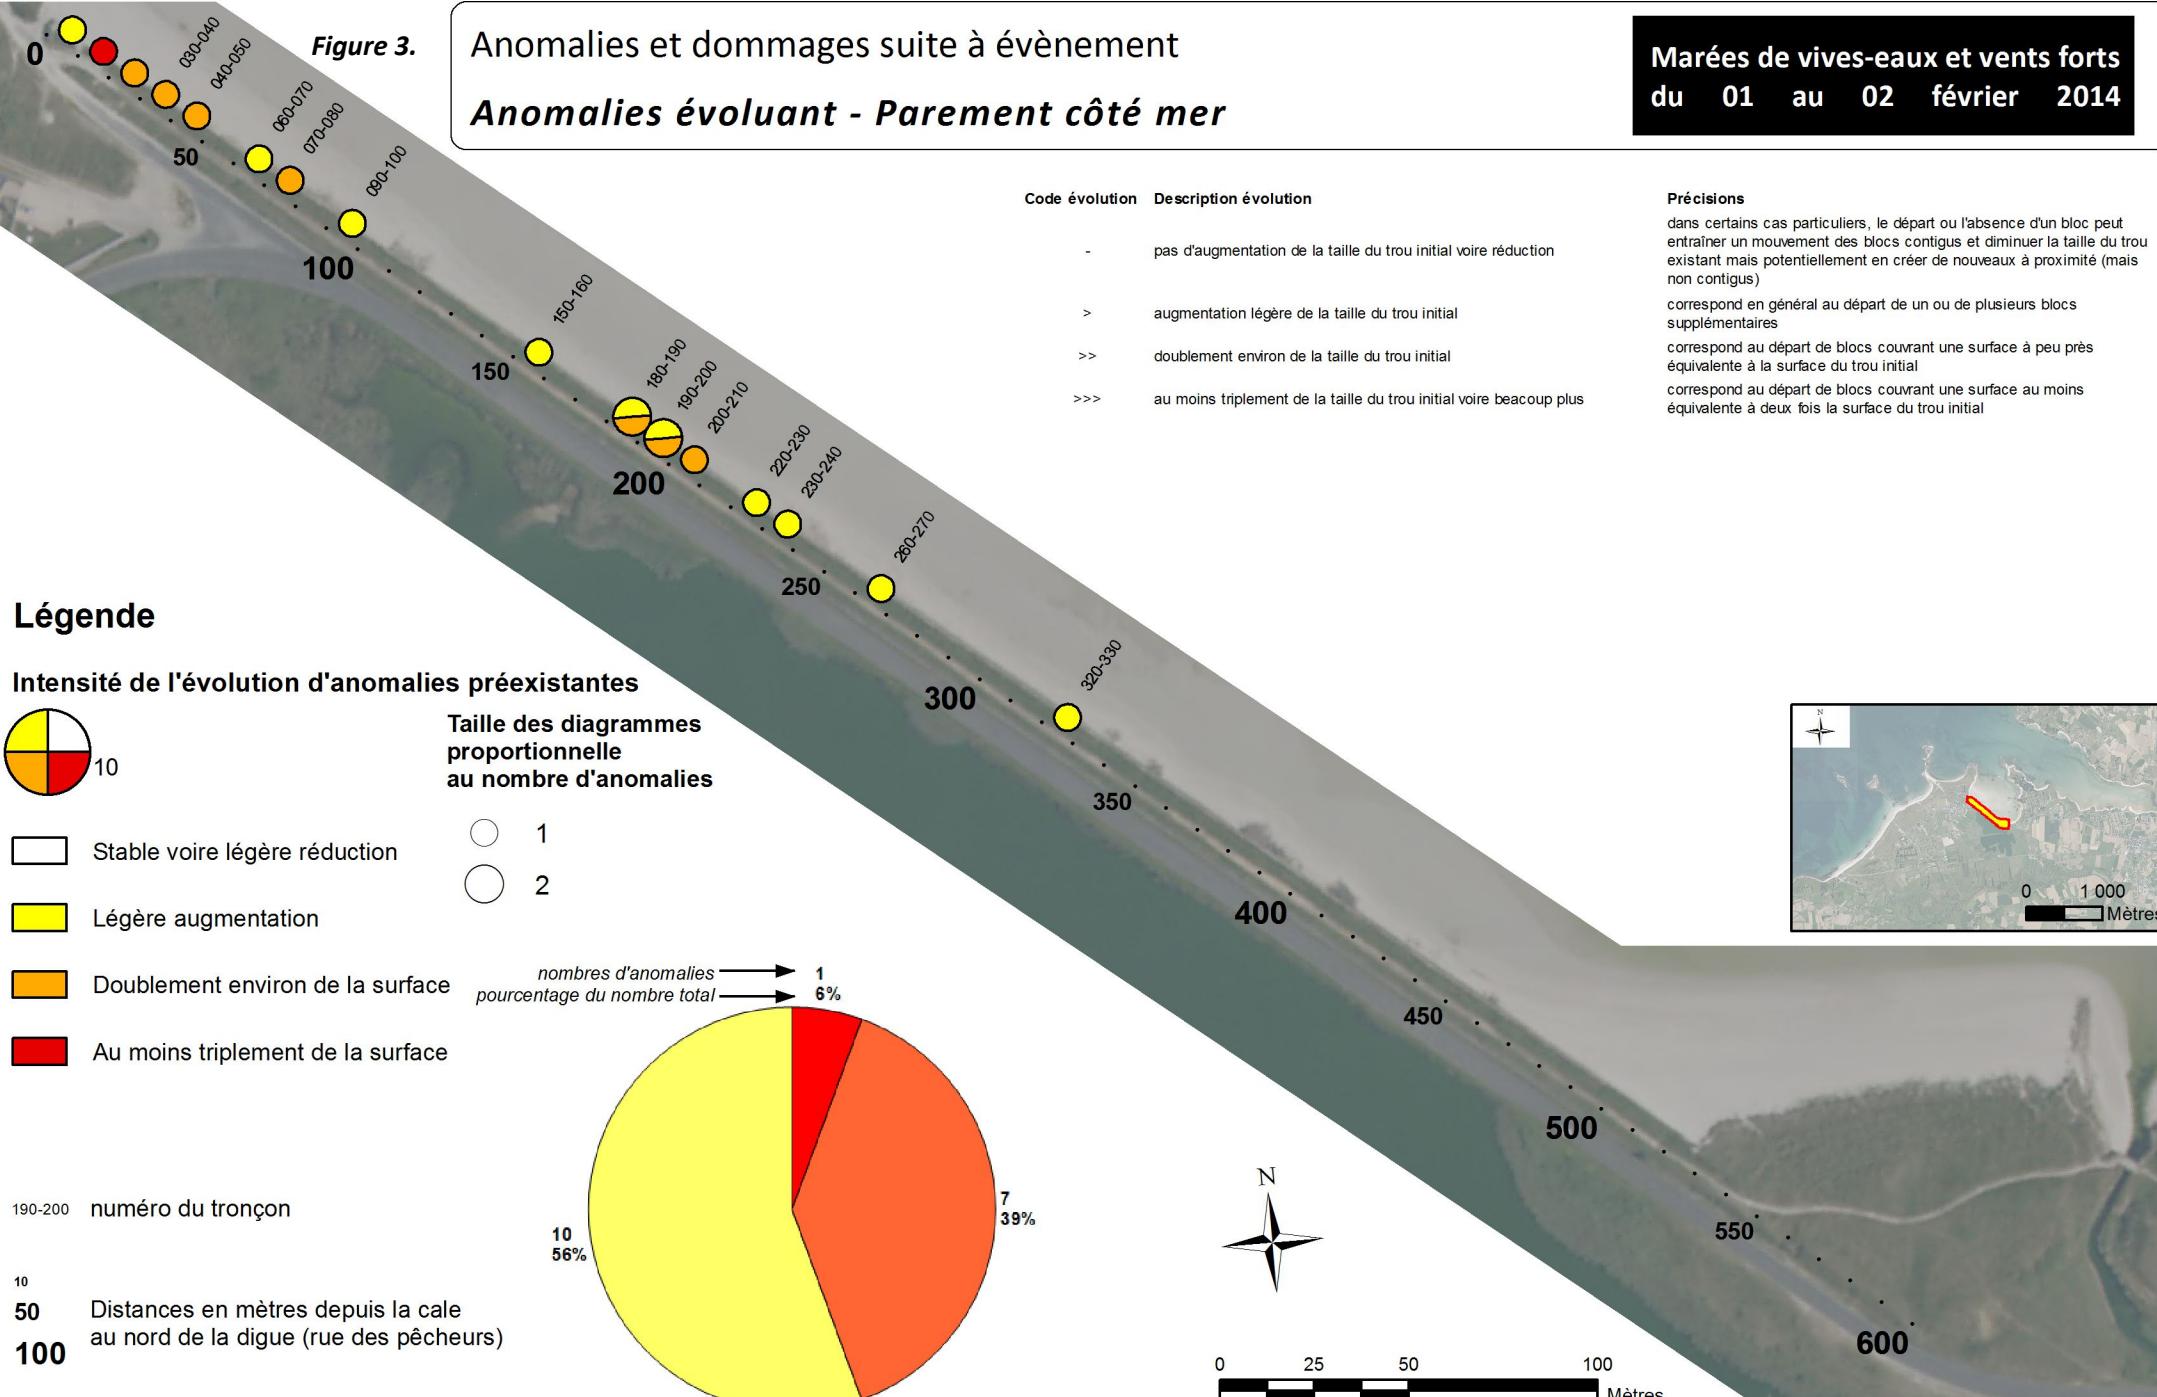
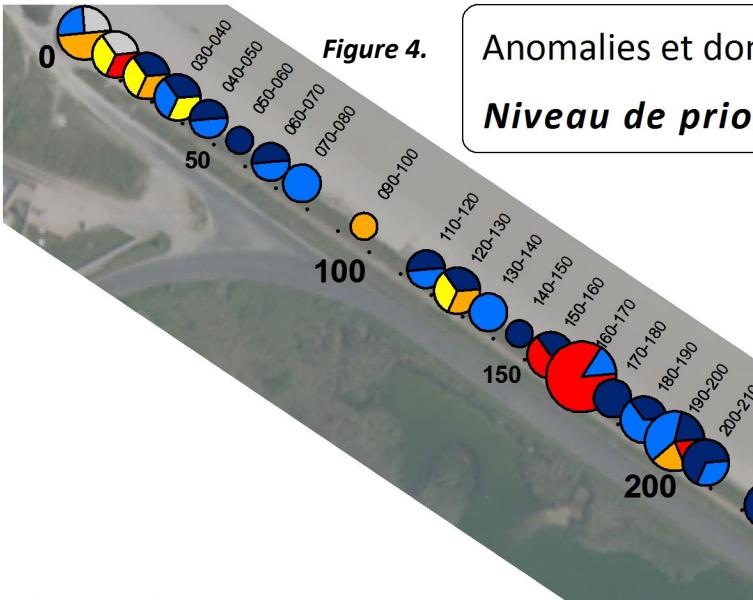
Figure 4.

Anomalies et dommages suite à évènement

Niveau de priorité des anomalies - Parement côté mer

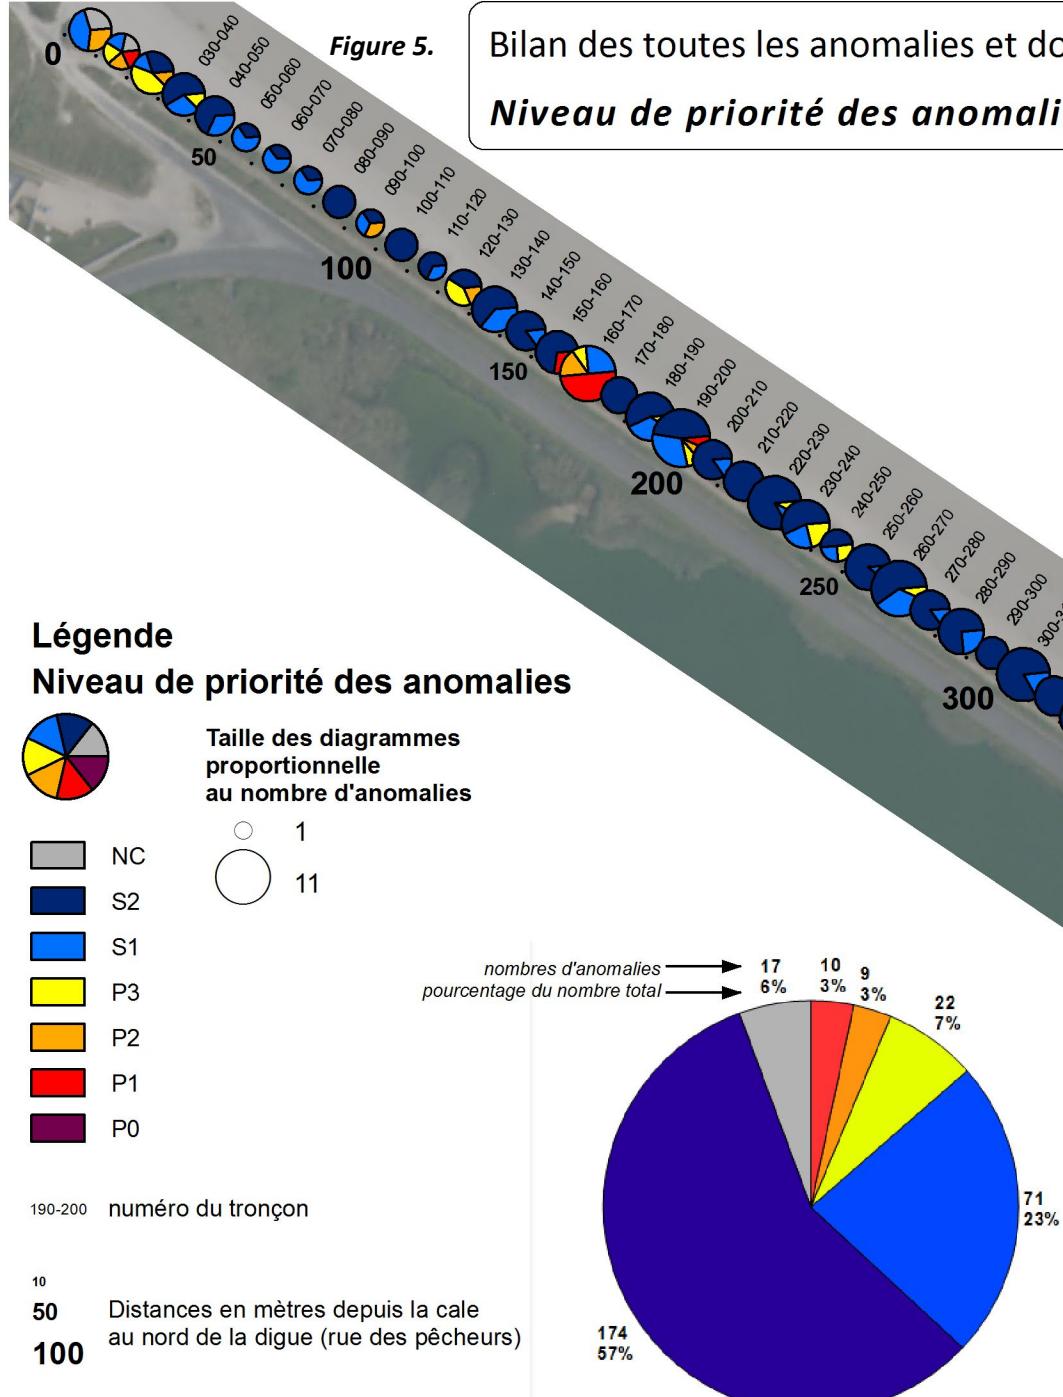
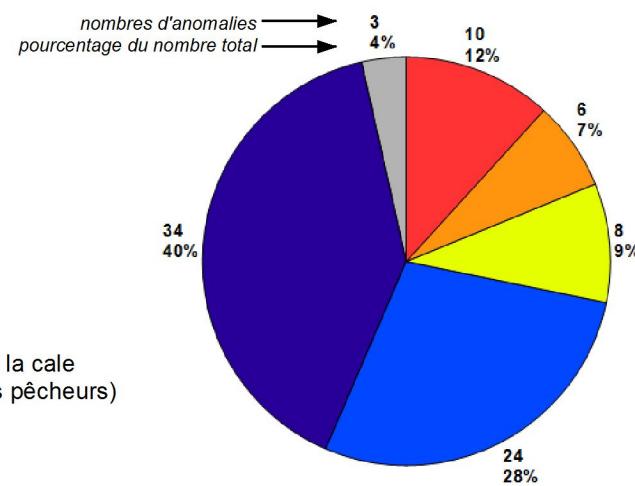
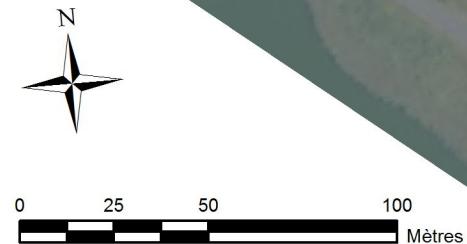
Figure 5.

La Figure 5 localise l'ensemble des anomalies existantes sur la digue côté mer après l'événement climatique. Environ 275 anomalies sont dénombrées et environ 70 % sont considérées comme secondaires et peu susceptibles d'entraîner un dommage plus grand en cas de nouvel événement. Dix anomalies ont été classées comme prioritaires de niveau 1 soit 8 de plus qu'avant l'événement. En fait, 4 tronçons comportent des anomalies de niveau 1. Plusieurs anomalies ont été distinguées pour un même pan de mur notamment pour le tronçon ParMer_160-170, où le désordre de maçonnerie existant avant l'événement s'est aggravé par un effondrement, des départs de blocs et des glissements de blocs.

Bilan des toutes les anomalies et dommages après évènement

Niveau de priorité des anomalies - Parement côté mer

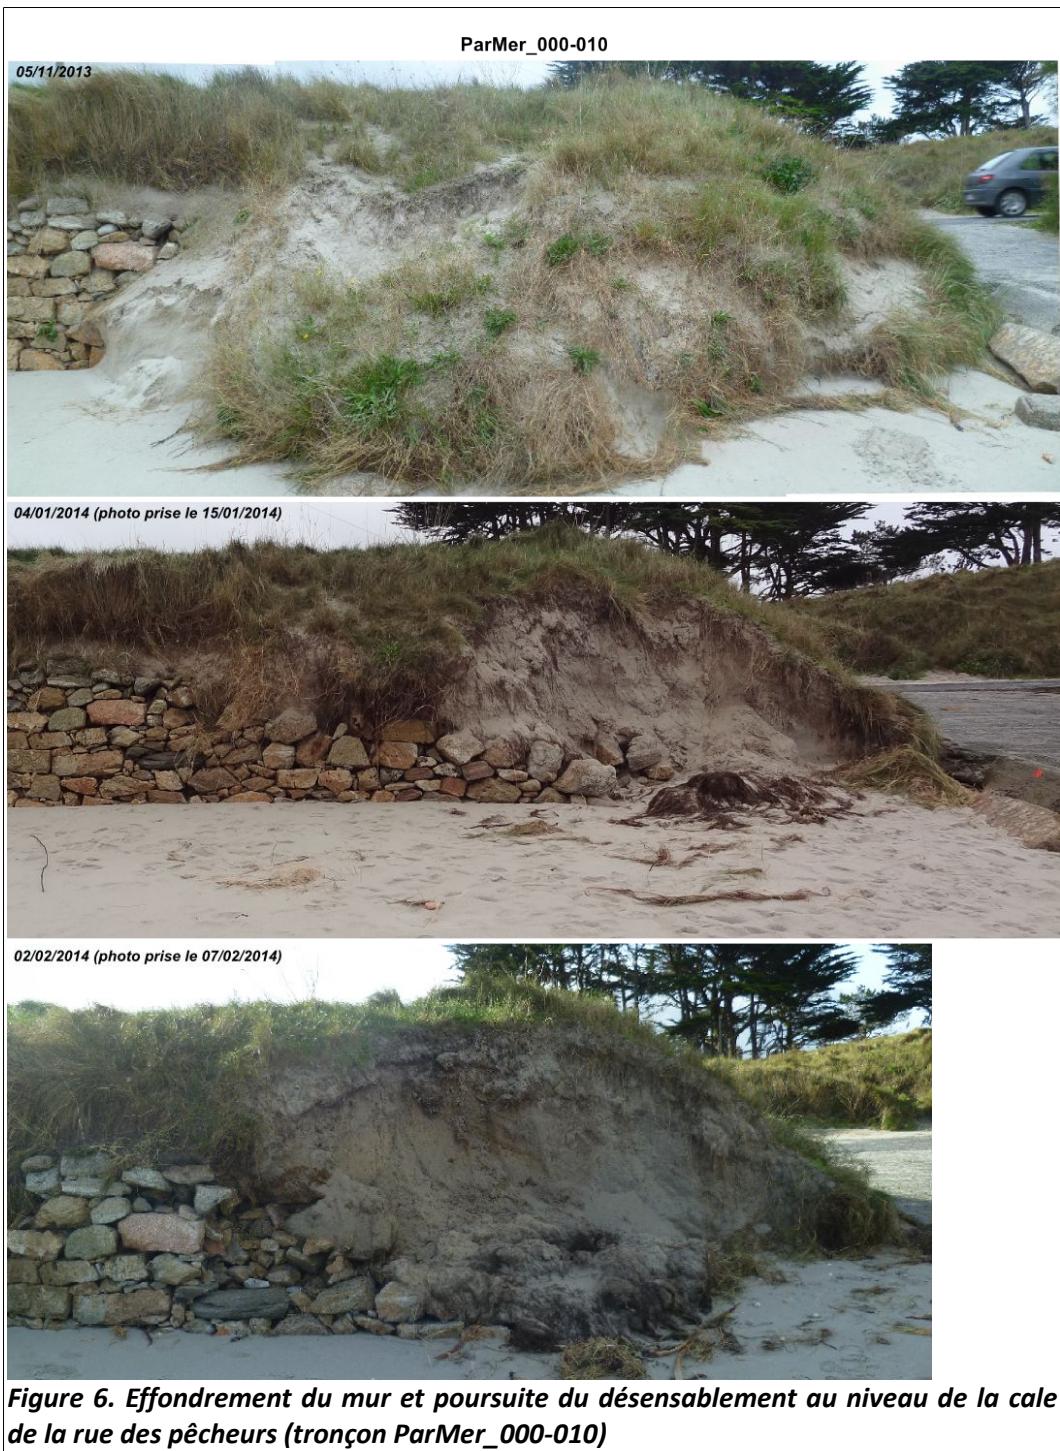
Tronçon ParMer_000-010

Plusieurs blocs ont été emportés à l'extrémité du mur de digue qui se termine environ 3 m avant la cale de la rue des pêcheurs, et jus qu'avant l'événement de début janvier, largement recouvert pas du sable. La partie visible du mur dans ce secteur apparaissait déjà largement en mauvais état, et les vagues ont poursuivi cette dégradation globale (Figure 6).

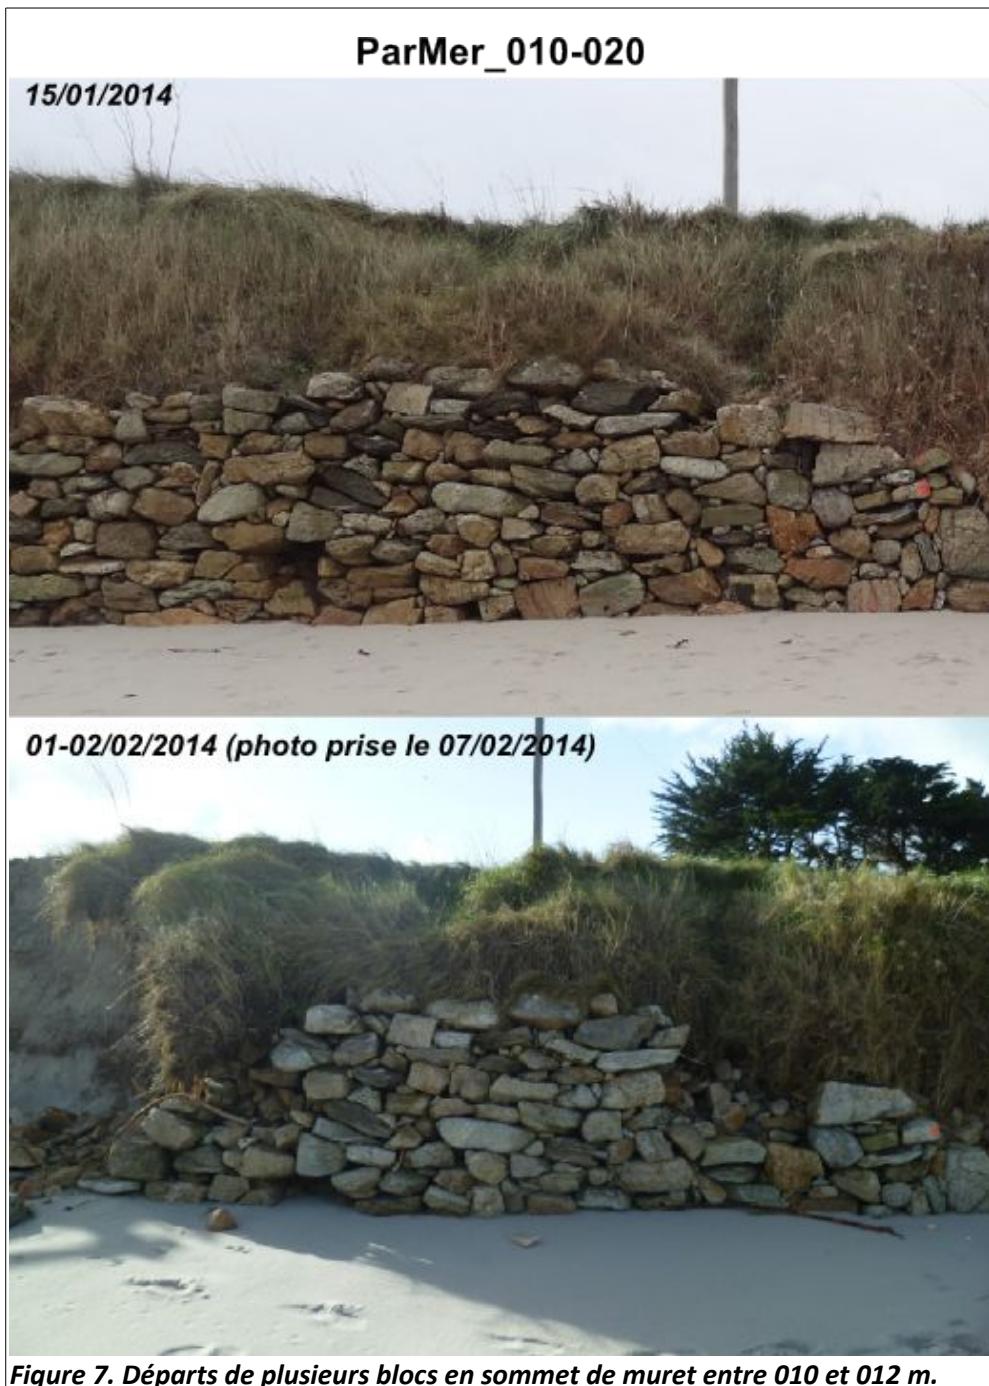
Une dizaine de blocs a été emportée sur environ 1,5 m de large (entre 010 et 012 ms depuis la cale ; Figure 7). Il s'agit d'un dommage secondaire par rapport à la destruction du muret pour ce même tronçon décrite ci-dessous.

Figure 7. Départs de plusieurs blocs en sommet de muret entre 010 et 012 m.

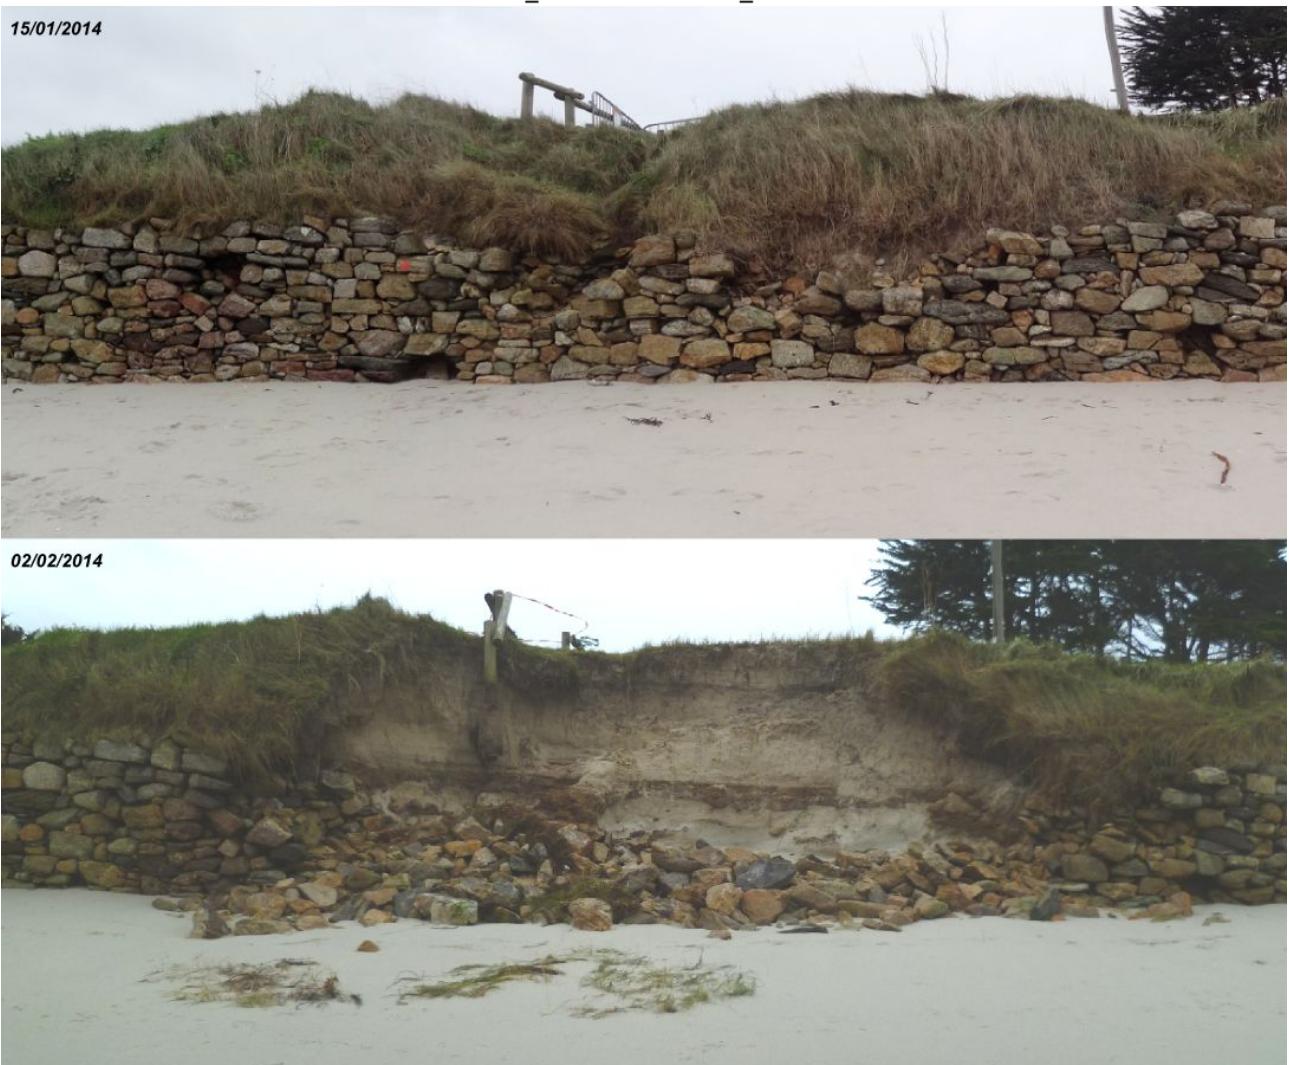
Il s'agit du principal dommage enregistré suite à cet événement climatique. Le dommage a été constaté le dimanche 02 février au matin. La partie visible du mur (au dessus du sable) a été totalement détruite sur environ 7 m de long, de 015 à 022 m depuis la cale (Figure 8). Le mur à cet endroit était déjà largement dégradé et présentait des désordres nombreux et importants (nombreux blocs manquants en sommet de mur, absence d'arase, etc.). Le matériau du corps de digue (principalement du sable) a été emporté sur une profondeur maximum d'environ 2 m et une hauteur de 2,5 m. Le scellement de base d'un poteau de la barrière piéton en bois qui limite l'accès au sommet de la digue, a ainsi été totalement désensablé et est suspendu dans le vide. Il s'agit donc à la fois d'un effondrement et d'un désensablement.

Figure 8. Effondrement entre 15 et 22 mètres environ dans la nuit du 01 au 02 février. Vue avant (05/11/2013) et après (07/02/2014). Code anomalie : ParMer_010-020_20140202_a_eff.

Le remplissage ensuite semble exclusivement du sable à l'exception d'une bande horizontale terreuse et glaiseuse marron (Figure 8 et Figure 11). Cette bande semble indiquer le sommet de la digue à cet endroit. La bande de terre glaise ayant probablement pour rôle de protéger le remplissage de sable. Des habitants du Curnic, notamment Roger GUIADER et Jean-Baptiste NICOLAS (comm. or.), témoignent que pour l'entretien de la digue afin de boucher les trous se formant en sommet d'ouvrage, ils amenaient par remorquées de tracteur de la terre glaise. La terre glaise était donc le matériau principalement utilisé pour des réparations en sommet de digue. Il est probable qu'à cette extrémité, la digue se soit en partie constituée sur une dune existante et qu'il ne s'agisse pas tout à fait d'un remplissage de sable mais plutôt d'un "reprofilage" de la dune et de sa "protection" derrière un muret et une couche de glaise.

Ce niveau horizontal est recouvert d'une couche de sable d'environ 1,5 m d'épaisseur qui correspond sans aucun doute à un ensablement naturel (Figure 8). Cet ensablement ainsi que le niveau de la dune

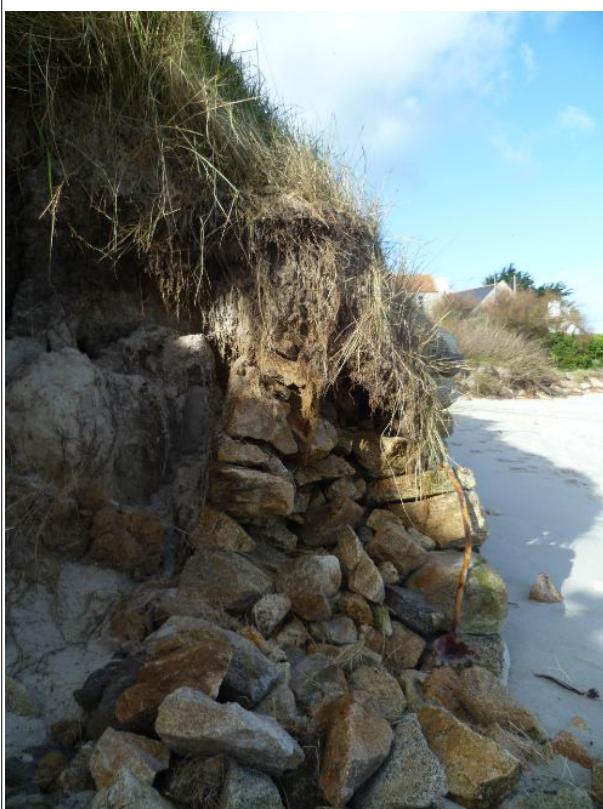
Cette destruction a permis de mettre à jour la structure interne de l'ouvrage à cet endroit. Le mur mesure environ 80 cm de large : côté mer et côté digue des gros blocs le délimitent et un remplissage de petites pierres constitue le corps de ce mur (Figure 9). Par contre, il n'y a pas de remplissage de pierres après le mur, il n'y a que des matériaux meubles.

Figure 9. Vue en coupe du mur en limite d'effondrement

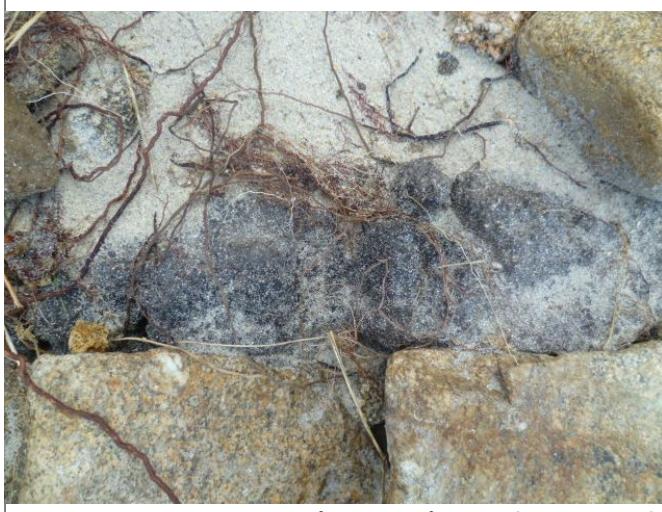
Accolée au mur, on observe une bande étroite terreuse et noire d'environ 10 cm de large, ressemblant à de la tourbe (Figure 10). Cette bande pourrait avoir pour rôle de contenir le remplissage de sable en l'empêchant de migrer à travers le mur par l'eau de pluie ou de mer s'évacuant.

Figure 10. Couche noire (tourbe ?) accolée au mur à l'intérieur du corps de digue

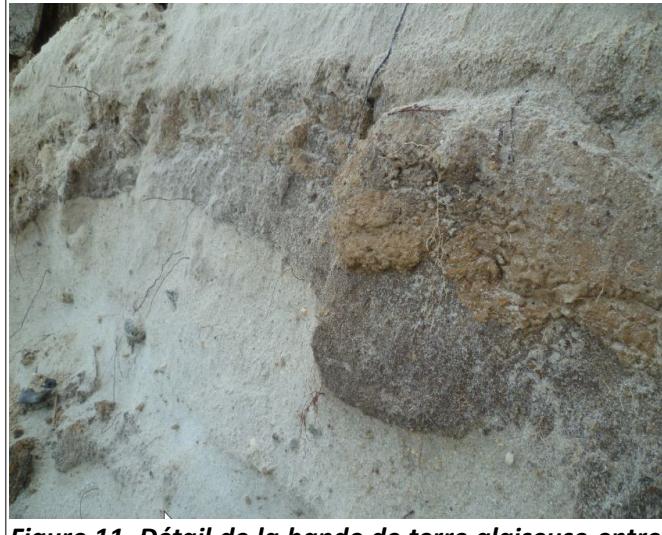
Figure 11. Détail de la bande de terre glaiseuse entre deux couches de sable et correspondant probablement au sommet de la digue à sa réalisation.

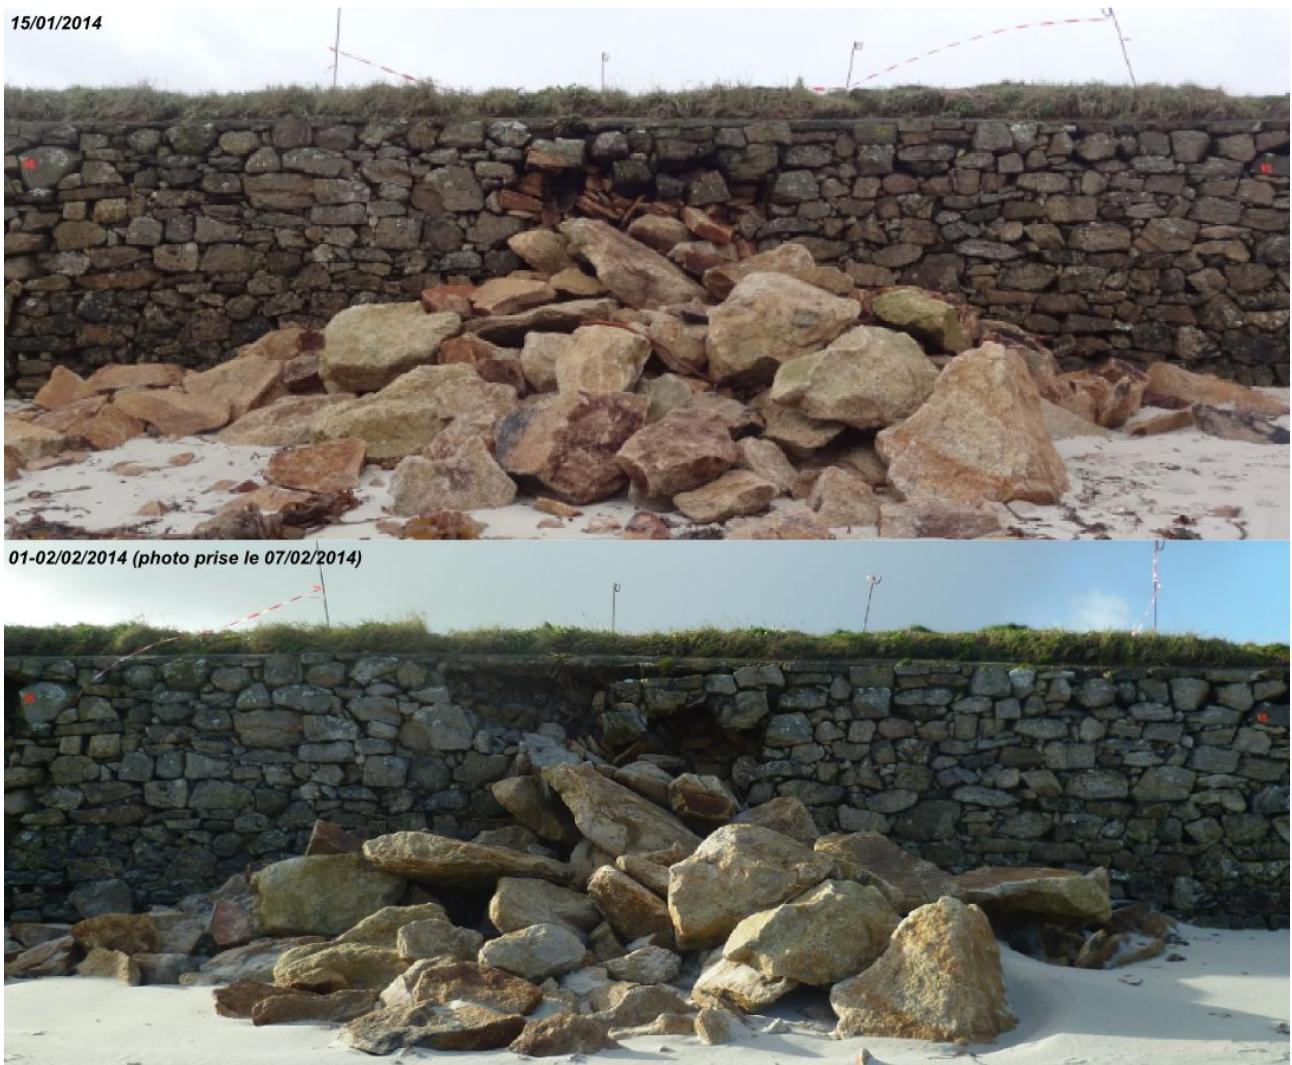
ParMer_150-160

Le trou survenu début janvier et sécurisé avec un enrochement d'urgence, s'est malgré tout agrandi suite à l'événement climatique. Le trou s'est élargi au niveau de l'arase et des blocs de remplissage ont été enlevés assez profondément sous l'arase (> 1 m de profondeur). Des blocs restés solidaires de l'arase se sont finalement affaissés (Figure 12).

Figure 12. Elargissement suite à l'événement du principal dommage enregistré début janvier malgré la sécurisation par un enrochement.

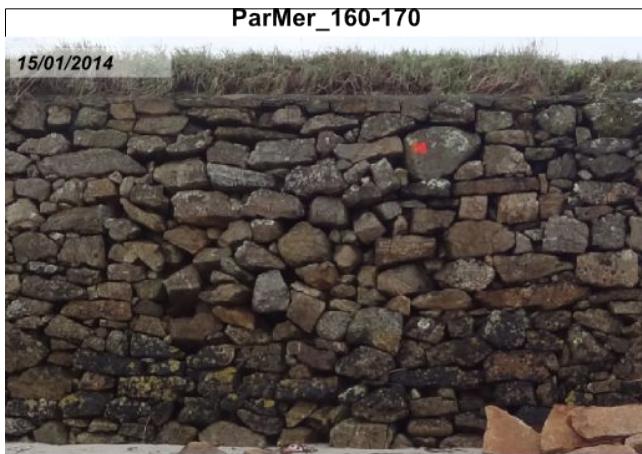
Un désordre de maçonnerie important était observé entre 160 et 163 m environ. L'impression de fragilité du parement s'est confirmée même si l'effondrement, c'est à dire un départ de blocs de parement plus des blocs du corps de digue ne concerne qu'une petite zone sous l'arase. A cet effondrement s'ajoutent de nombreux départs de blocs et de glissements faisant de ce pan un point sensible de fragilité de la digue (Figure 13).

Figure 13. Effondrement, départs et glissements de blocs au niveau du tronçon ParMer_160-170

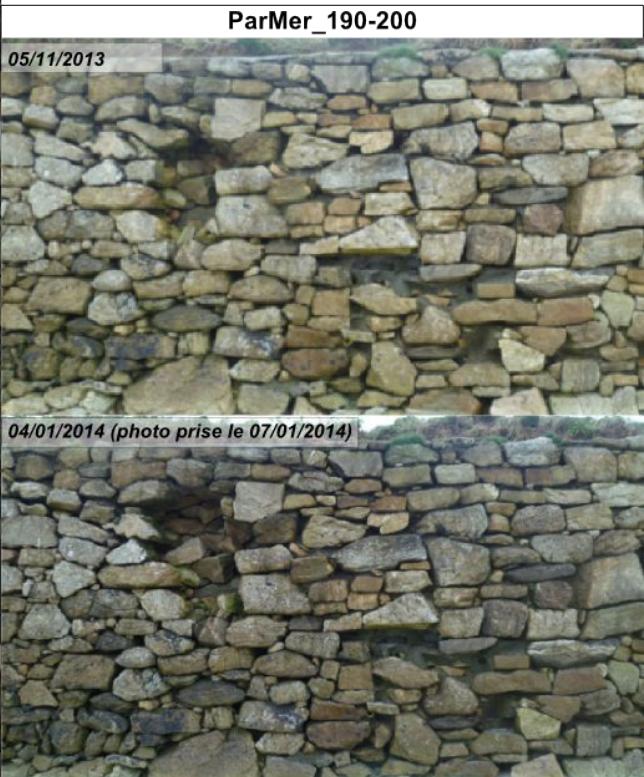
Le trou déjà présent en 2012 s'est successivement agrandi début janvier puis lors de l'événement de début février générant un trou d'environ 1 m x 1 m x 1 m () et représente un des principaux dommages (Figure 14).

Figure 14. Agrandissement du trou au tronçon ParMer_190-200 suite à effondrement.

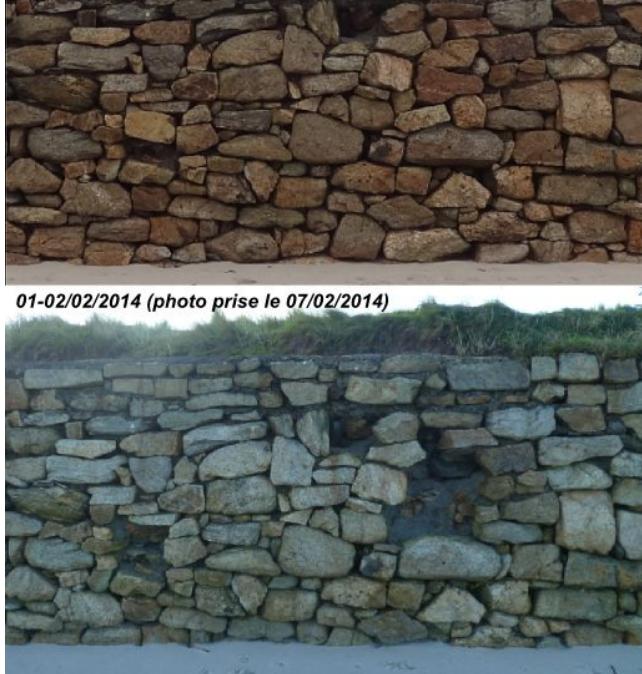
Figure 15. Nouveau trou et agrandissement d'un trou et stabilité suite à événement au tronçon ParMer_030-040

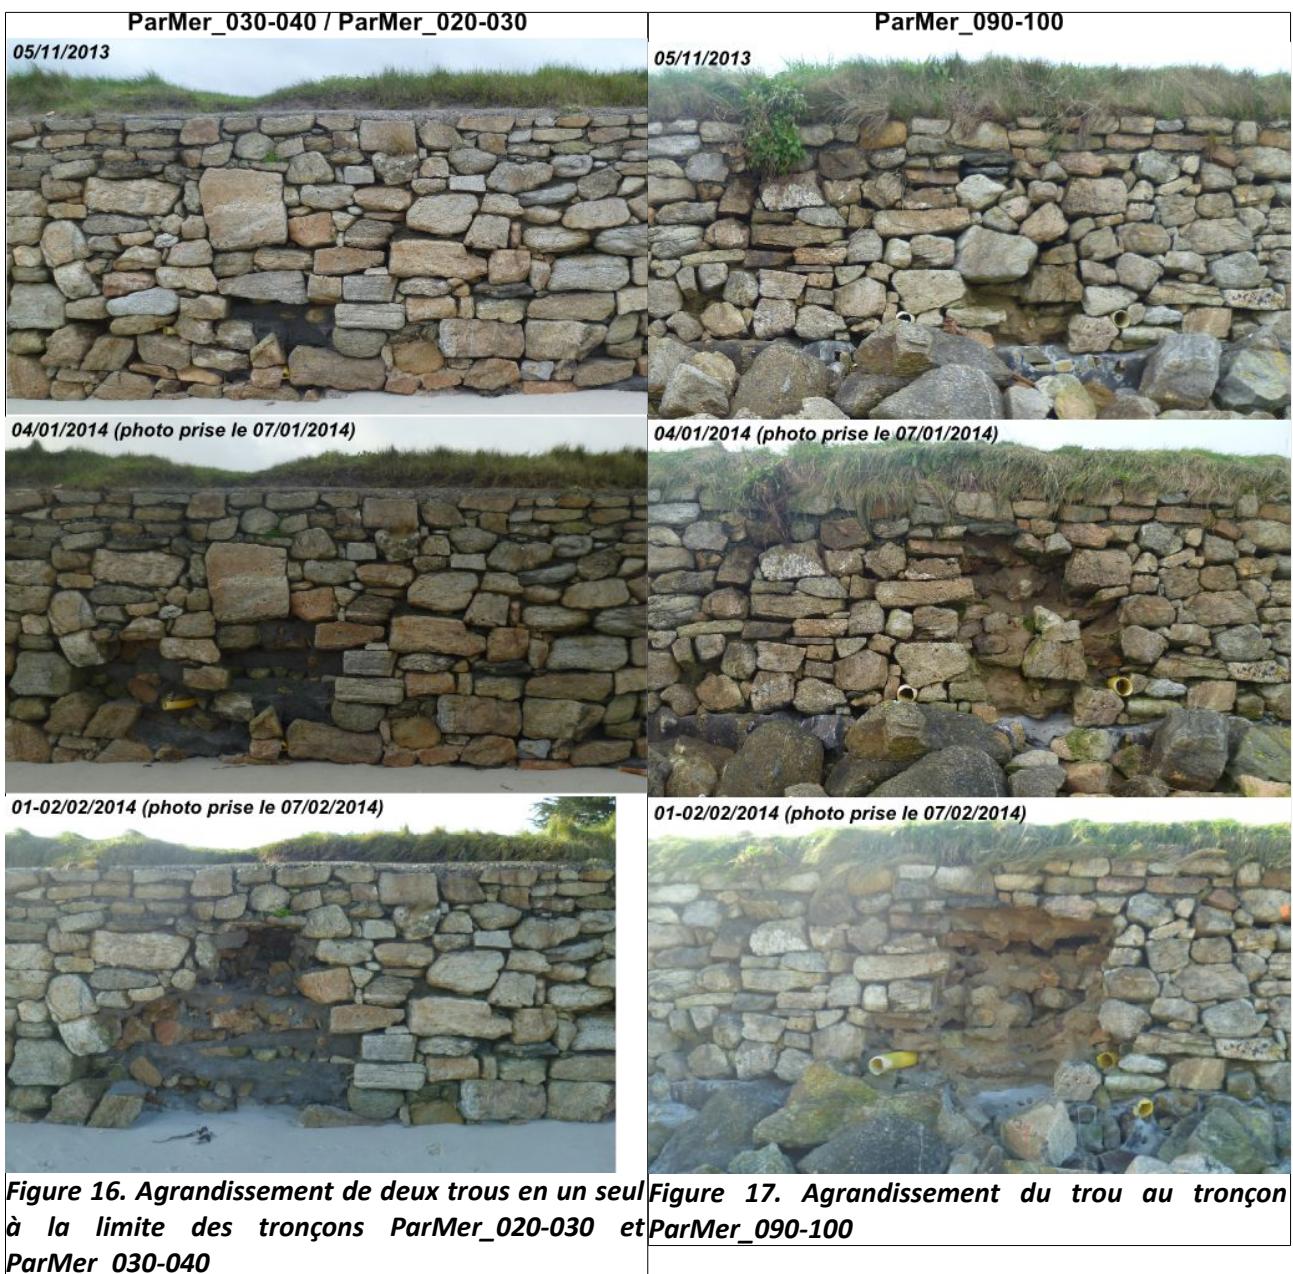
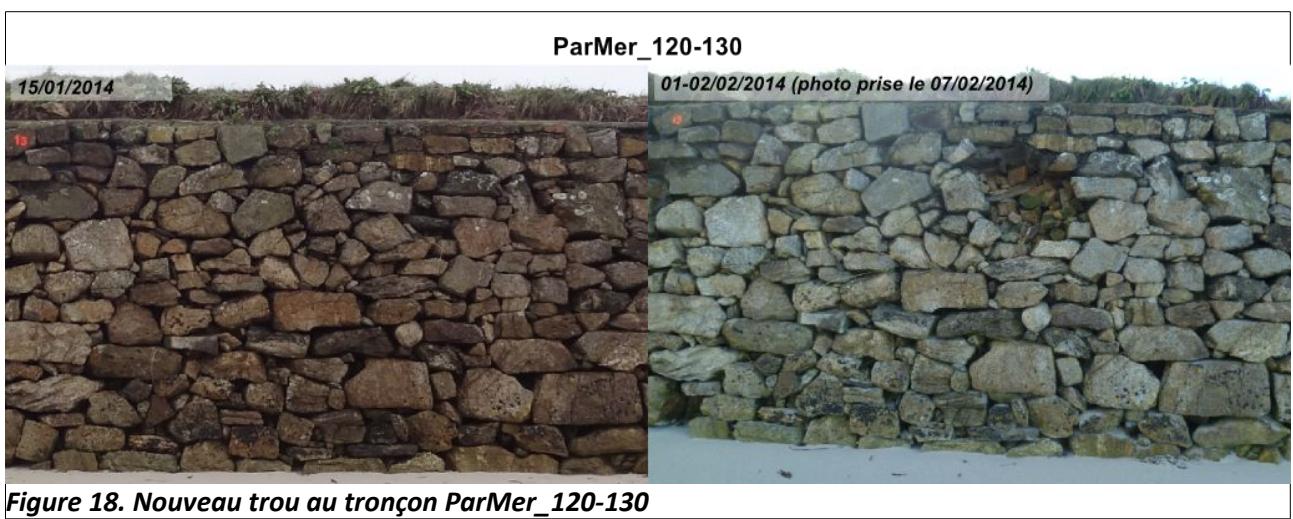
Des trous déjà existants se sont agrandis pour certains de façon importante avec un doublement voire un triplement de la surface (Figures 14, 15, 16 et 17). Certains de ces trous avaient déjà grandi suite à l'événement de début janvier (Figures 16 et 17).

Un trou relativement important d'environ 0,5 m x 0,5 m a été creusé suite à l'arrachement de quelques blocs au tronçon ParMer_120-130 (Figure 18).
