Digue du palud du Curnic – *Dig nevez palud Kurnig*

Compte rendu des travaux de réparation réalisés sur la digue du Curnic aux mois de février et mars 2014

Avril 2014

Propriétaire - *Perc'henn* :
Conservatoire du Littoral

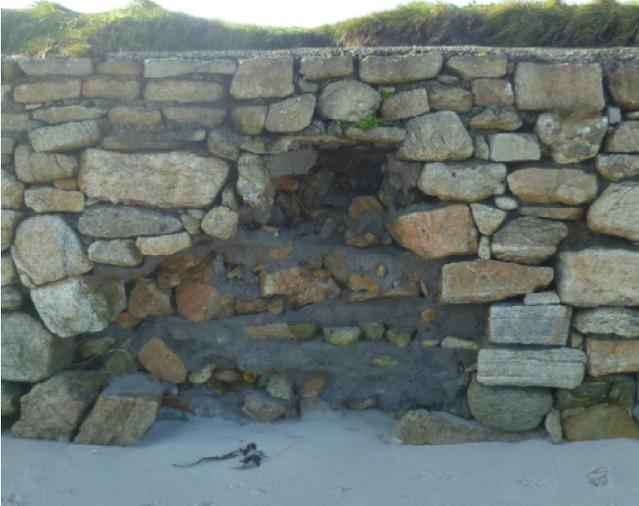
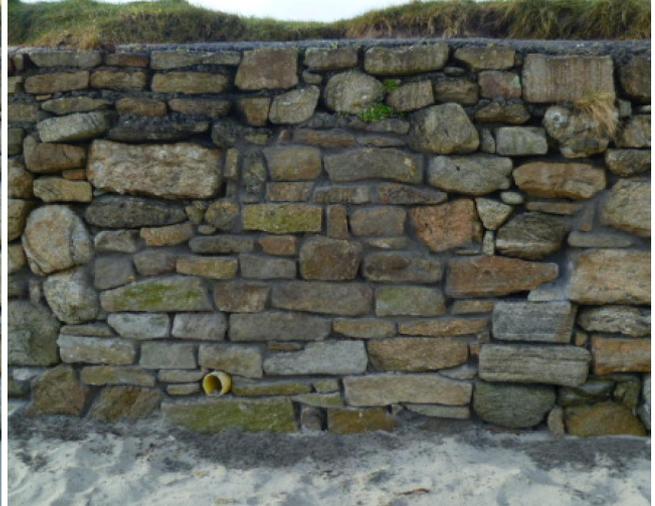
ParMer_030-040 / ParMer_020-030

01-02/02/2014 (photo prise le 07/02/2014)

photo prise le 25/02/2014

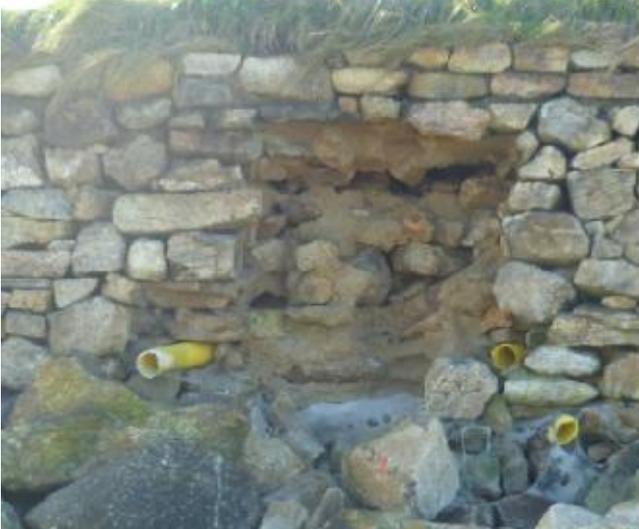
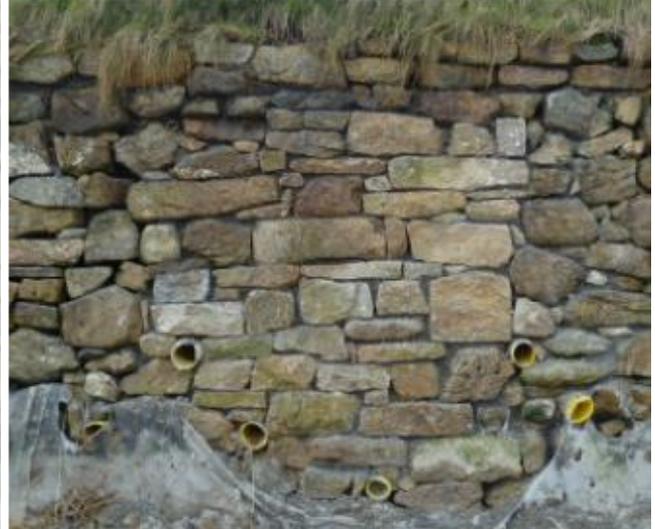
ParMer_090-100

01-02/02/2014 (photo prise le 07/02/2014)

photo prise le 25/02/2014

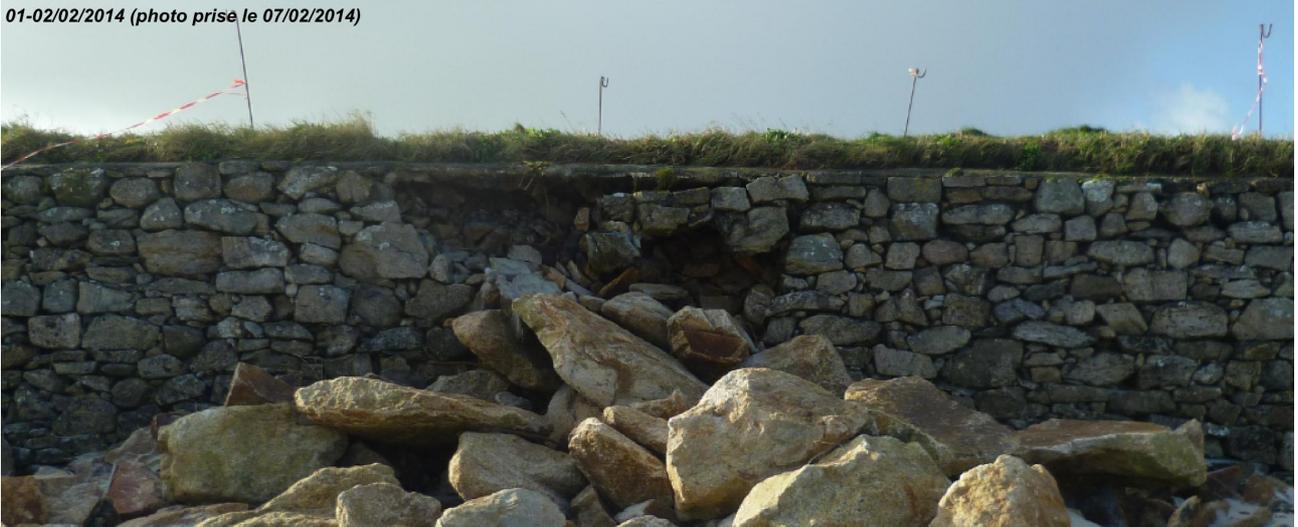
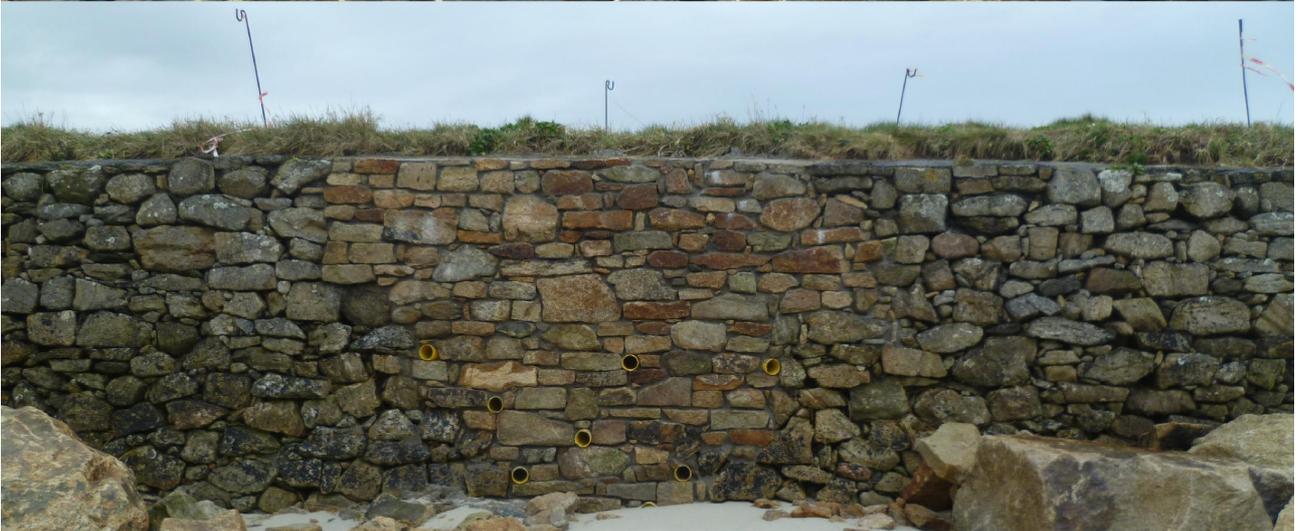
ParMer_150-160

01-02/02/2014 (photo prise le 07/02/2014)

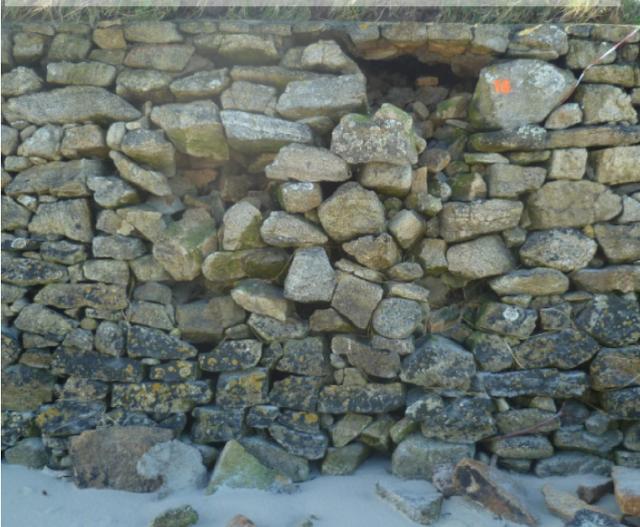
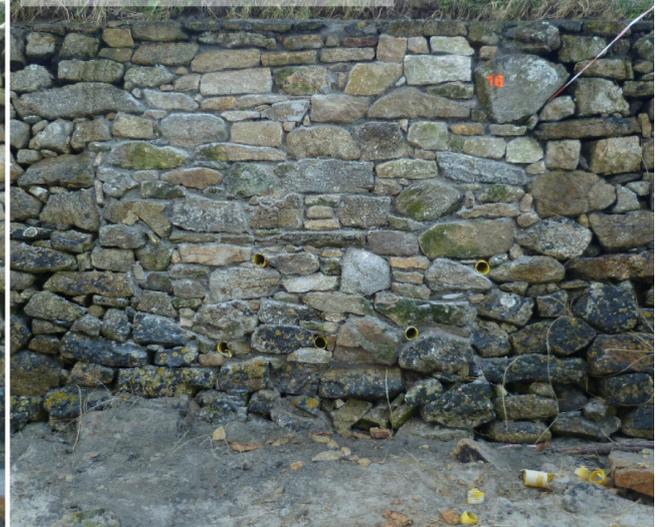
ParMer_160-170

01-02/02/2014 (photo prise le 07/02/2014)

photo prise le 25/02/2014

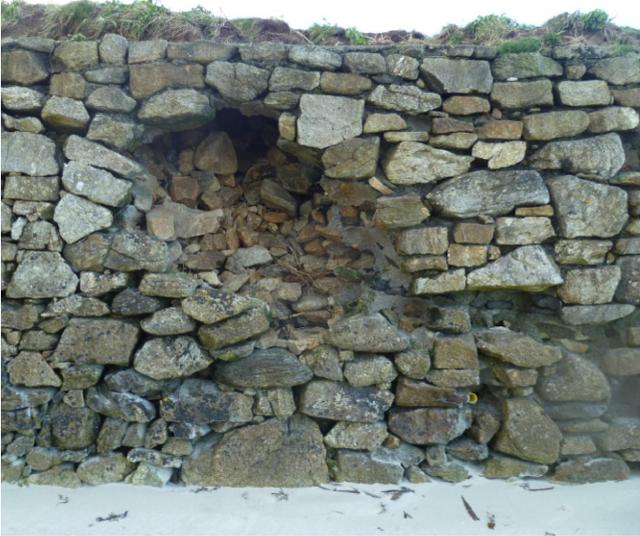
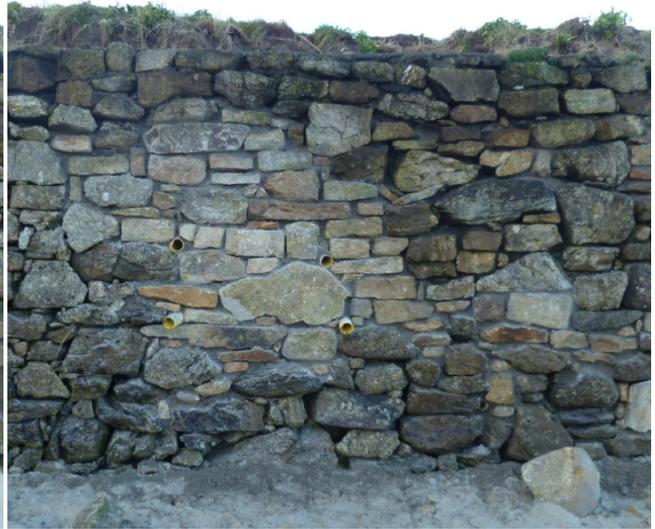
ParMer_190-200

01-02/02/2014 (photo prise le 07/02/2014)

photo prise le 25/02/2014

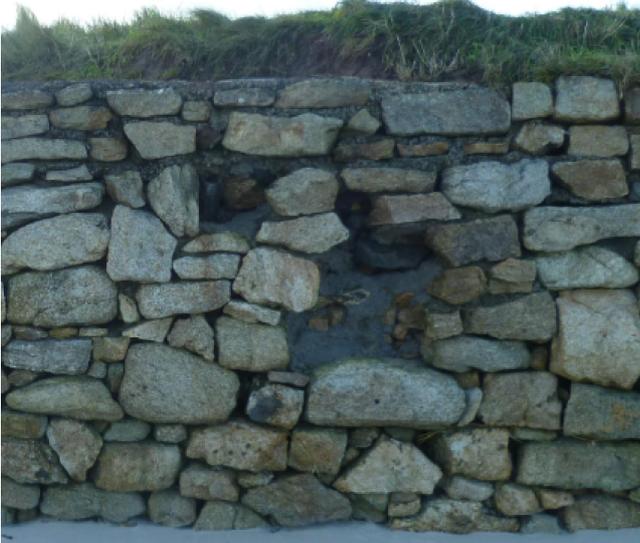
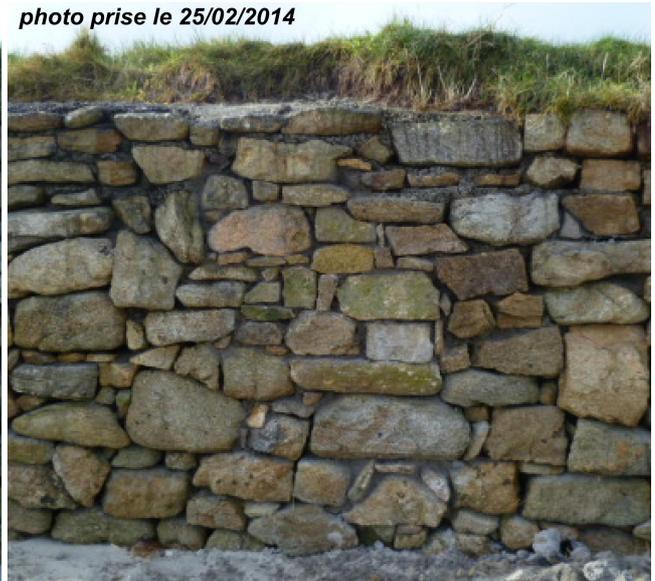
ParMer_030-040

01-02/02/2014 (photo prise le 07/02/2014)

photo prise le 25/02/2014

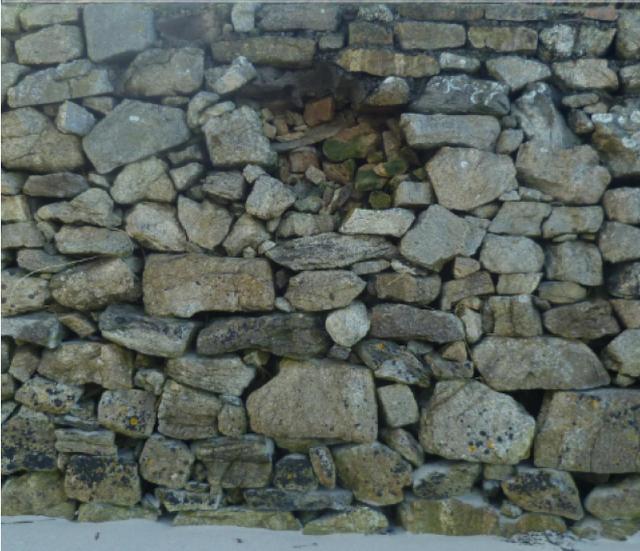
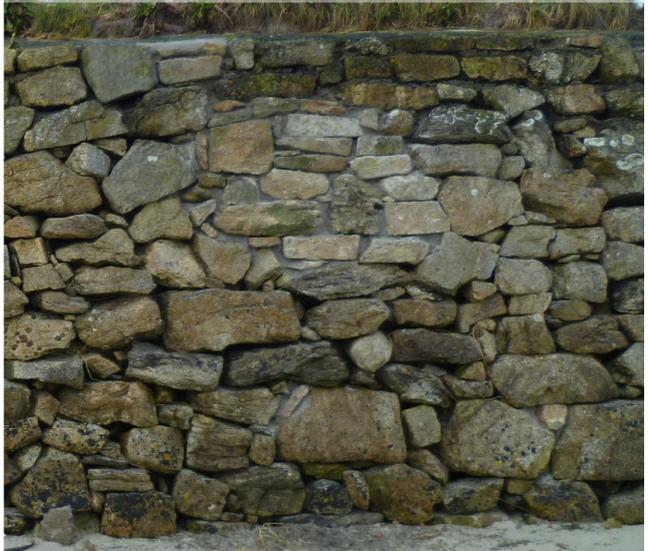
ParMer_120-130

01-02/02/2014 (photo prise le 07/02/2014)

photo prise le 25/02/2014

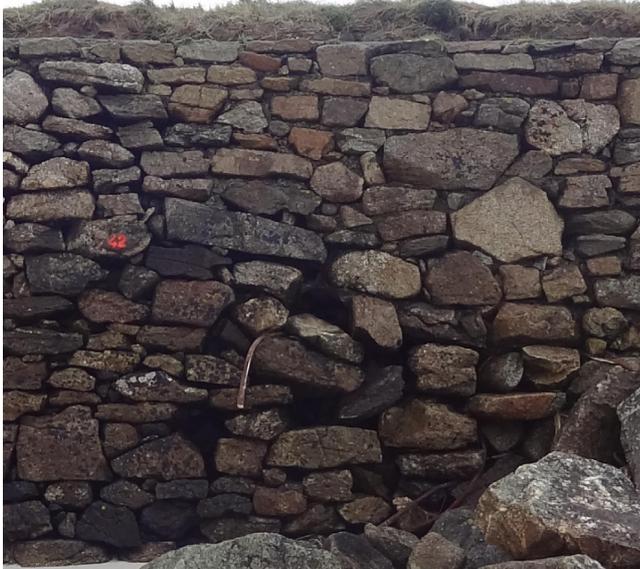
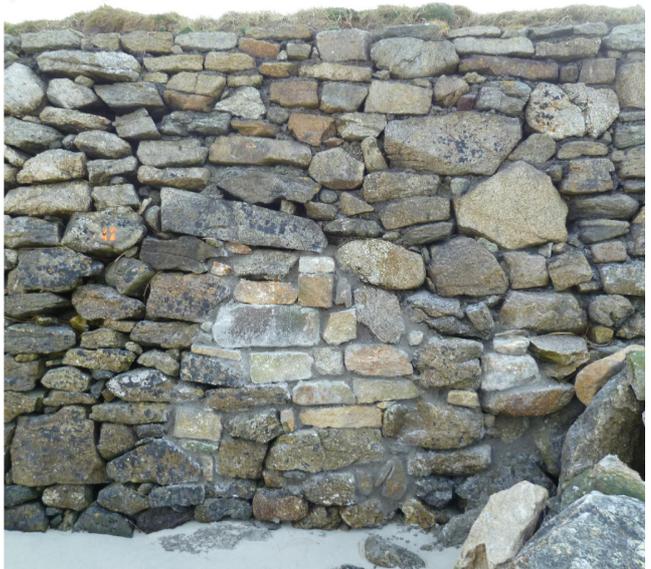
ParMer_410-420

01-02/02/2014 (photo prise le 07/02/2014)

photo prise le 25/02/2014

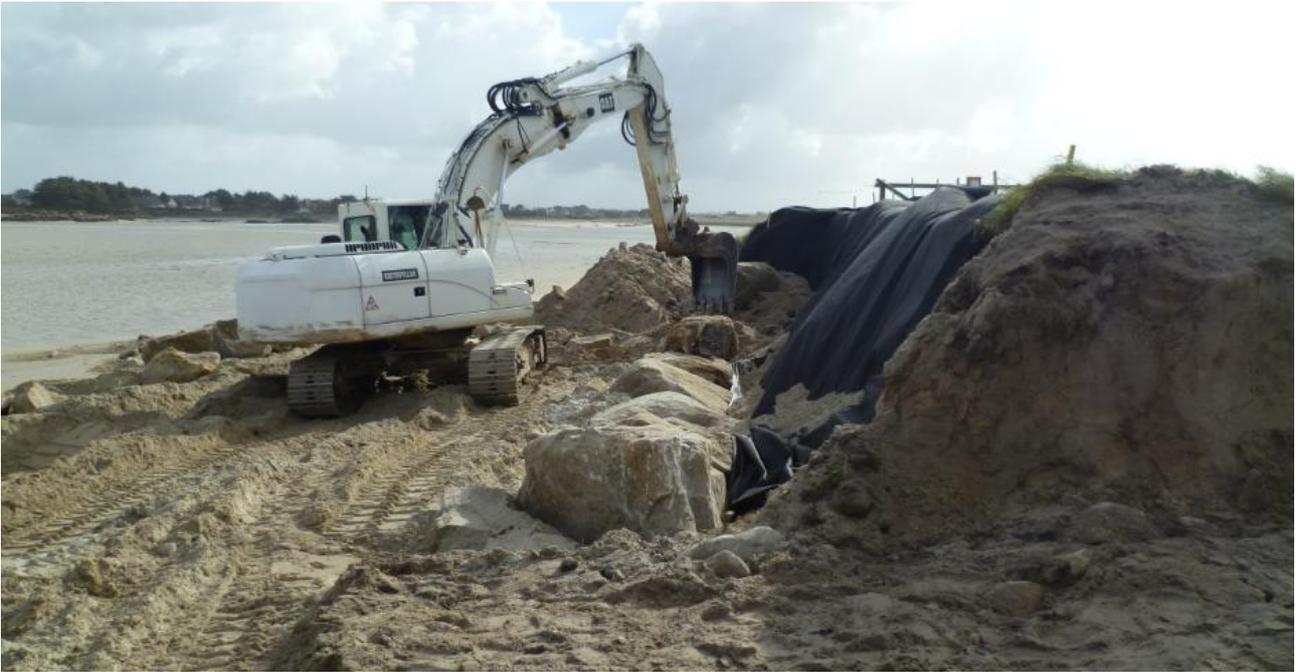
Travaux d'enrochement en cours : un géotextile a été placé en arrière pour empêcher le départ du sable.

Un enrochement a été fait sur les 25 premiers mètres depuis la cale de la rue des pêcheurs. Il était prévu que l'enrochement arrive à niveau avec le mur de la digue. Finalement, il est environ 1 m plus haut, l'entreprise ayant finalement réalisé un enrochement jusqu'au niveau de la dune telle qu'elle était avant la tempête et telle qu'elle subsiste en arrière de l'enrochement. Un géotextile a été placé à l'arrière de l'enrochement afin de maintenir le sable qui constitue ici le corps de digue.

L'intervention a nécessité environ une journée de travail avec une pelle mécanique. Le mur en pierres subsistant a été détruit et les pierres mises de côté afin qu'elles puissent servir à la réparation de trous à maçonner. Elles ont ainsi servi pour la réparation du trou au tronçon ParMer_150-160. La partie visible de l'enrochement repose sur un premier enrochement réalisé pour assurer une base stable.

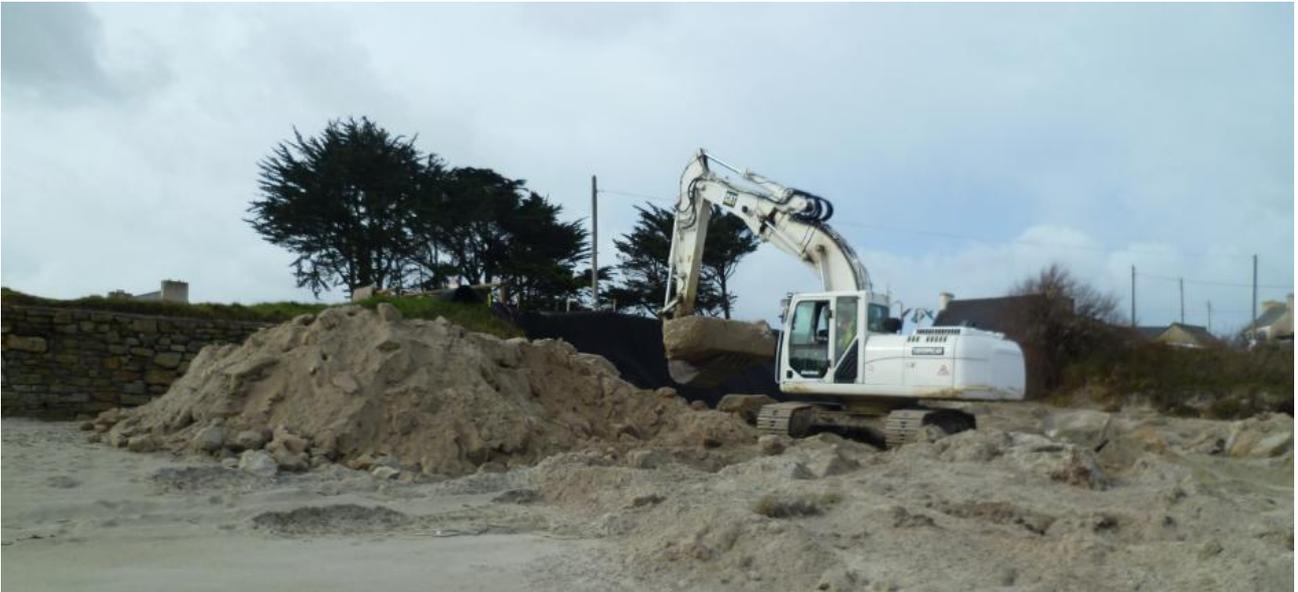
Le tas de sable et pierres à gauche est issu de la suppression de l'ancien muret.

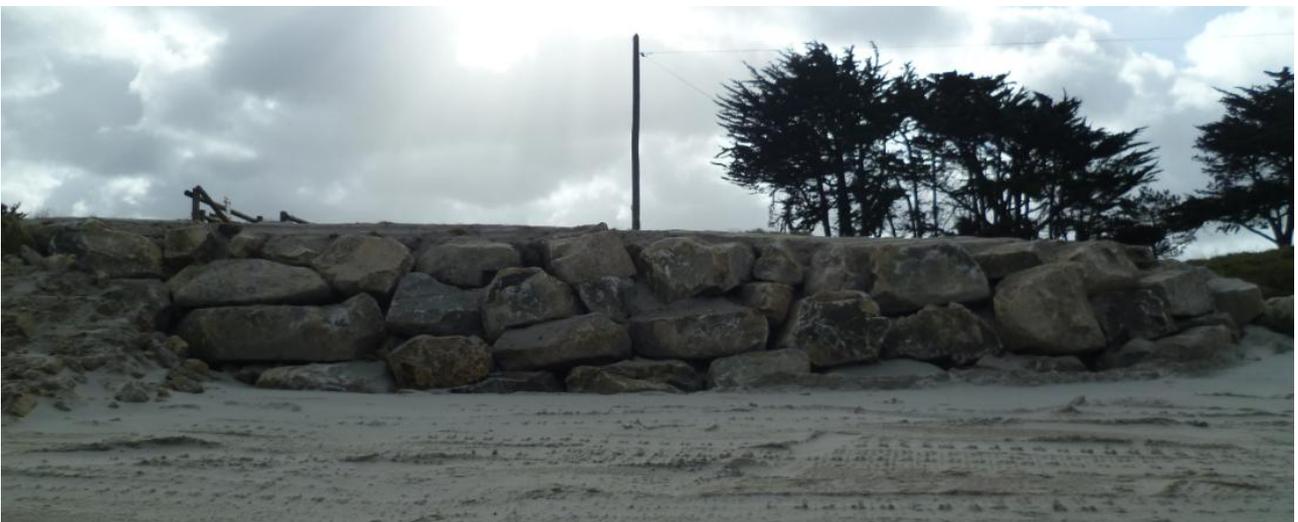
Enrochement terminé.

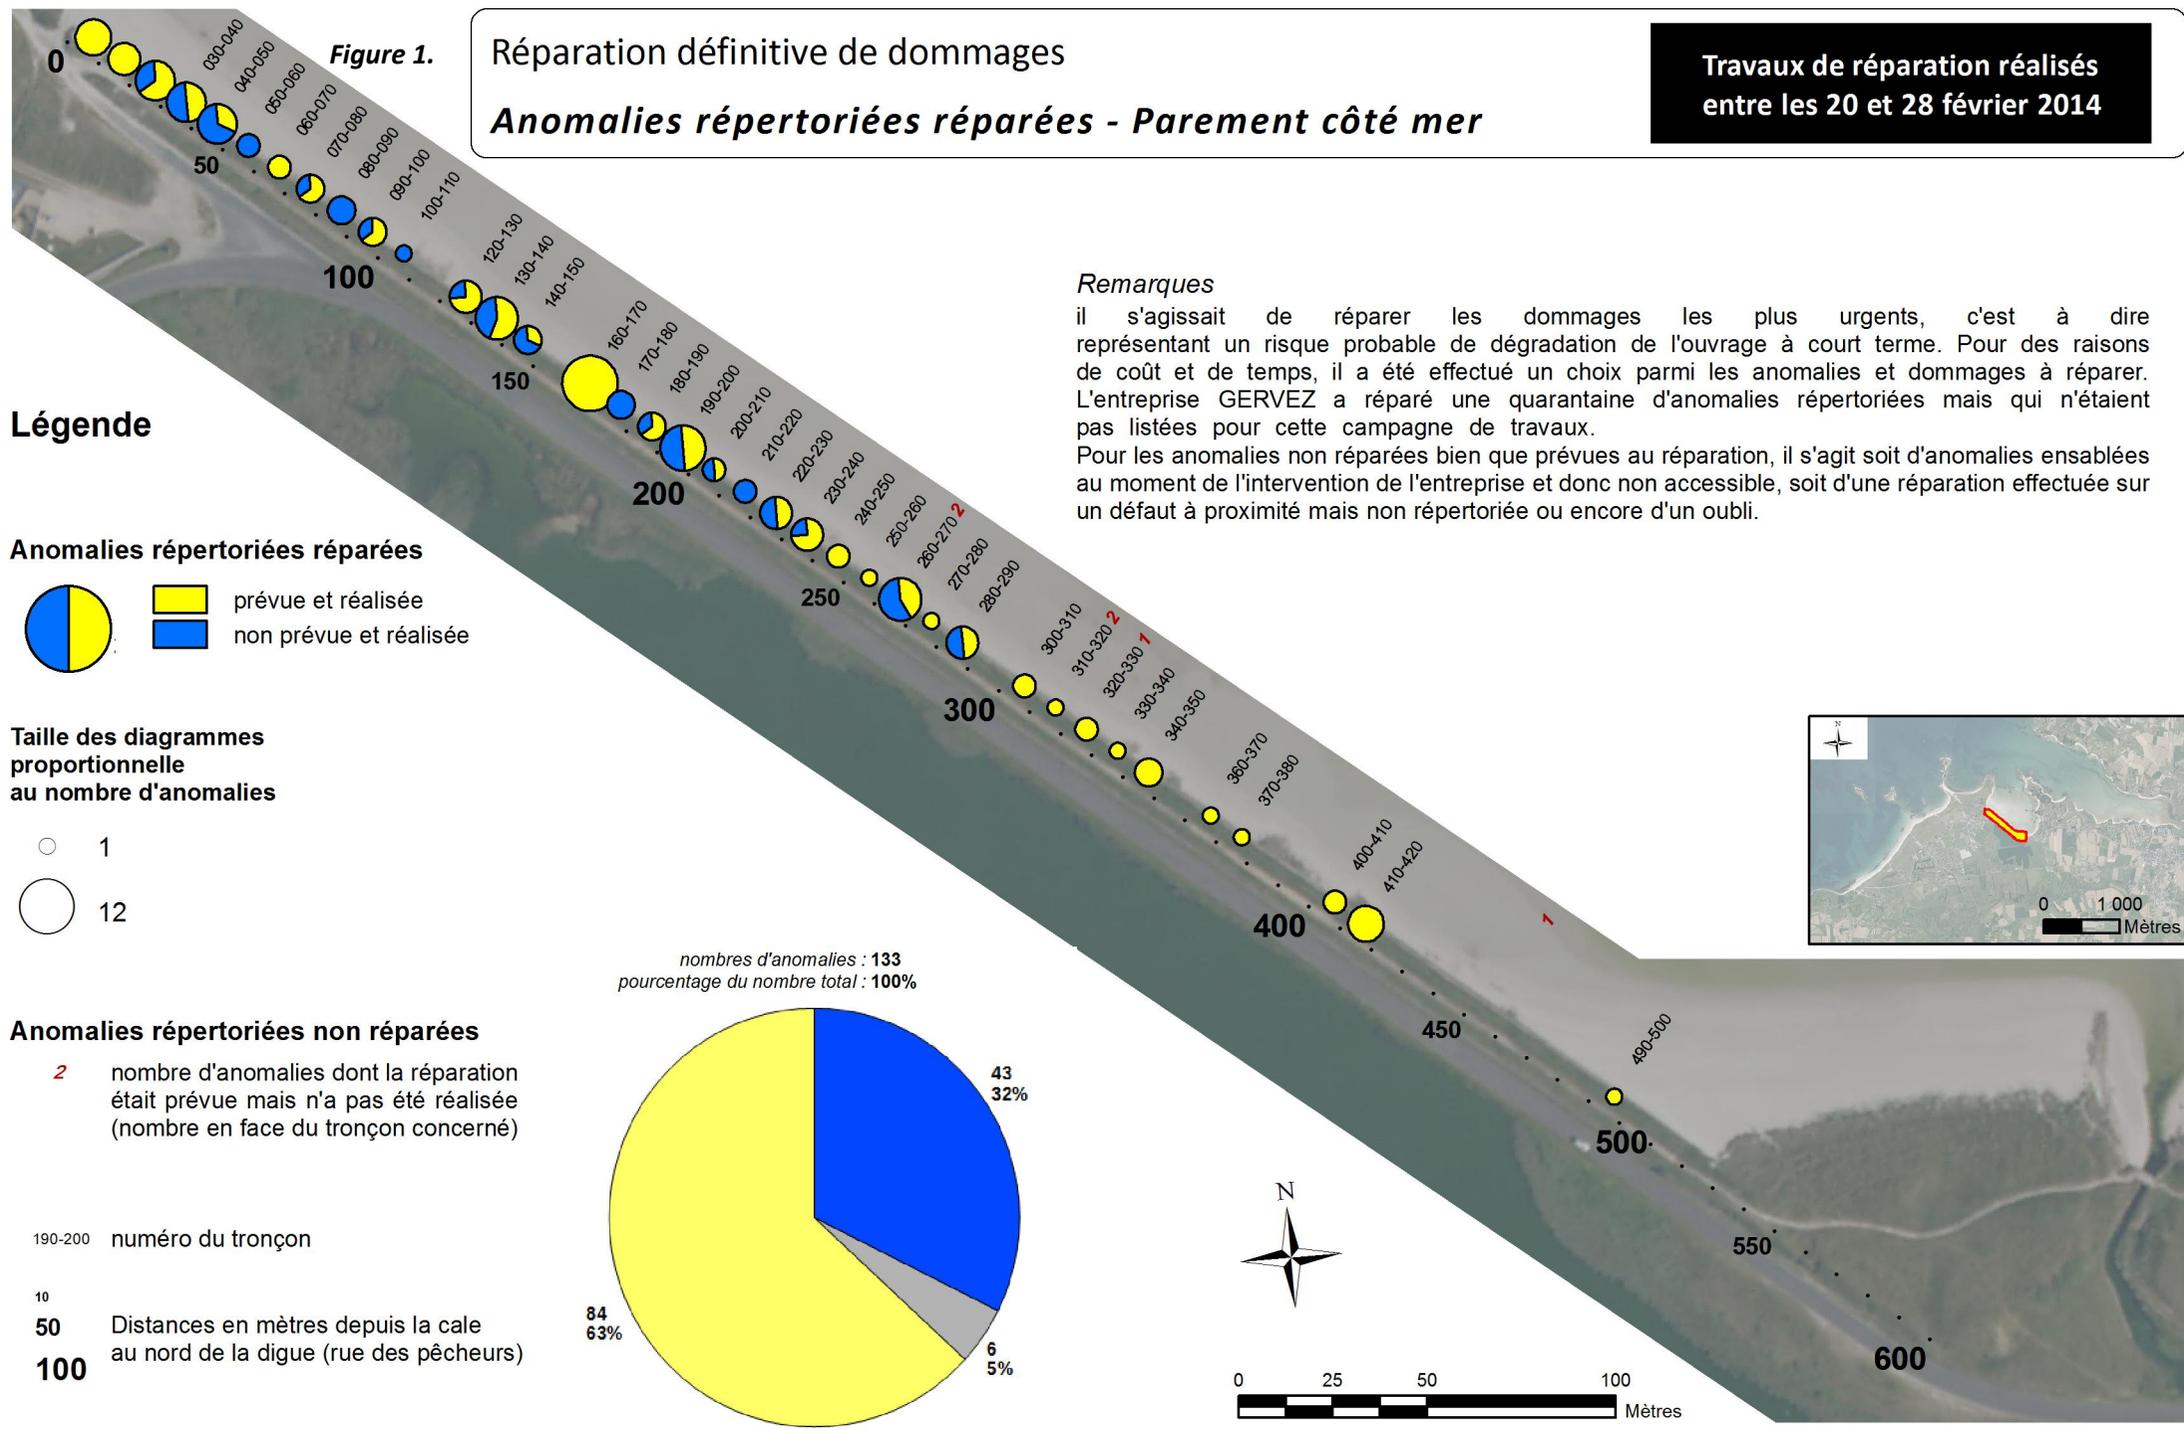
Figure 1.

Anomalies répertoriées réparées - Parement côté mer

il s'agissait de réparer les dommages les plus urgents, c'est à dire représentant un risque probable de dégradation de l'ouvrage à court terme. Pour des raisons de coût et de temps, il a été effectué un choix parmi les anomalies et dommages à réparer. L'entreprise GERVEZ a réparé une quarantaine d'anomalies répertoriées mais qui n'étaient pas listées pour cette campagne de travaux. Pour les anomalies non réparées bien que prévues au réparation, il s'agit soit d'anomalies ensablées au moment de l'intervention de l'entreprise et donc non accessible, soit d'une réparation effectuée sur un défaut à proximité mais non répertoriée ou encore d'un oubli.

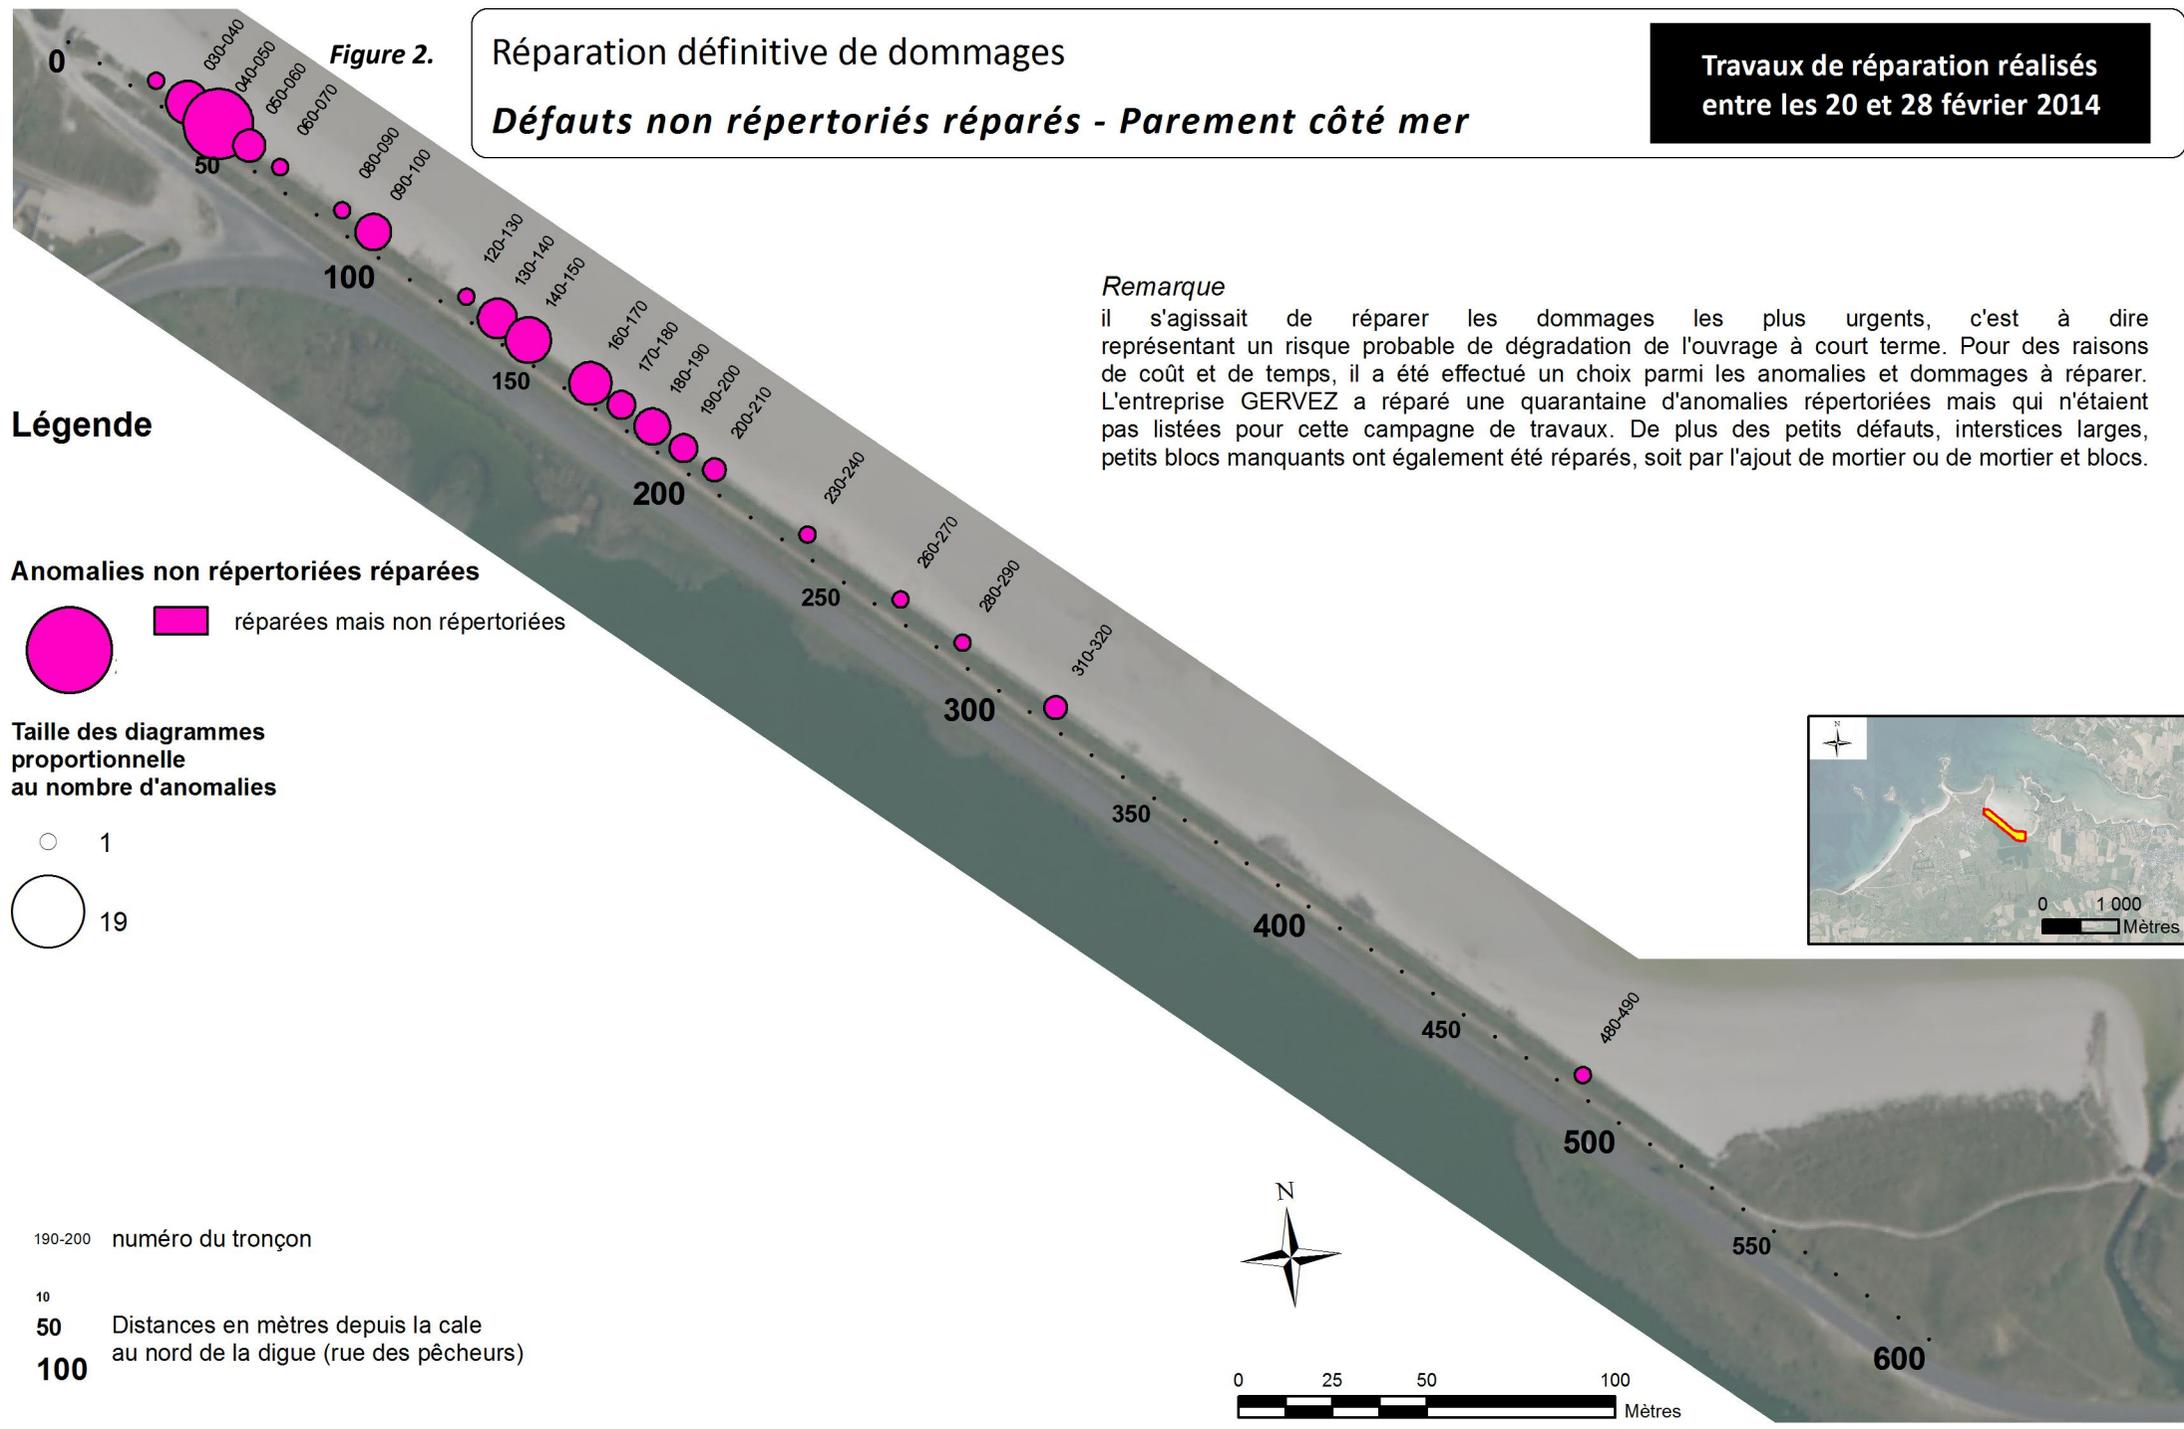
Figure 2.

Défauts non répertoriés réparés - Parement côté mer

il s'agissait de réparer les dommages les plus urgents, c'est à dire représentant un risque probable de dégradation de l'ouvrage à court terme. Pour des raisons de coût et de temps, il a été effectué un choix parmi les anomalies et dommages à réparer. L'entreprise GERVEZ a réparé une quarantaine d'anomalies répertoriées mais qui n'étaient pas listées pour cette campagne de travaux. De plus des petits défauts, interstices larges, petits blocs manquants ont également été réparés, soit par l'ajout de mortier ou de mortier et blocs.

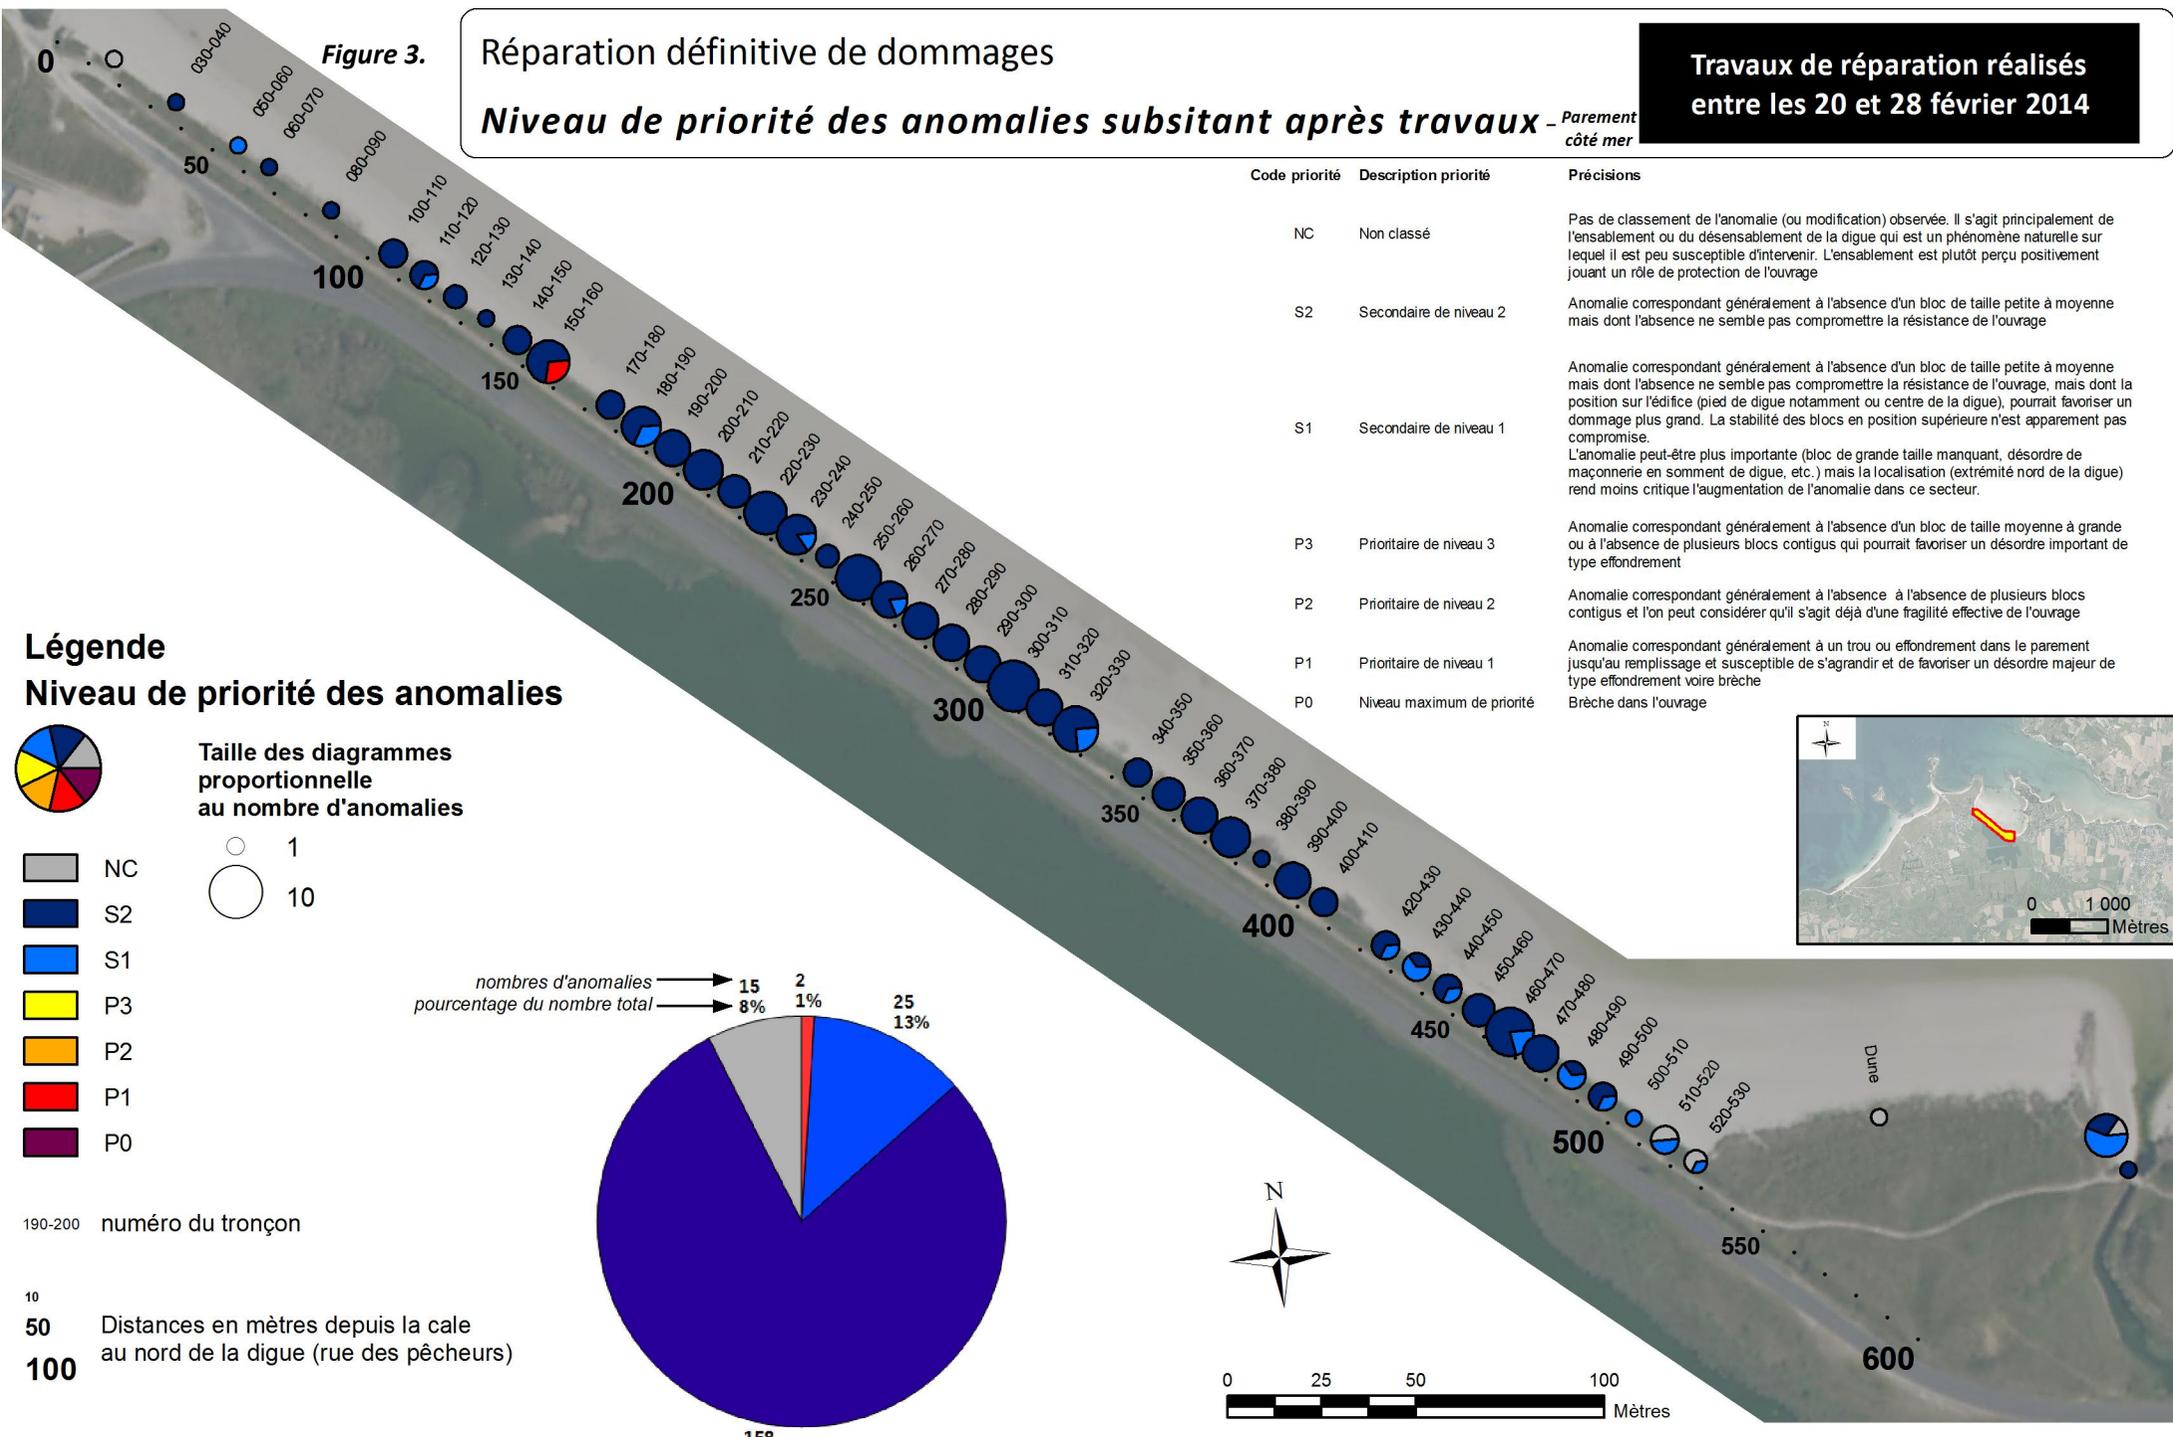
La situation globale de la digue après les travaux de février avant les grandes marées est présentée à la Figure 3. La situation était satisfaisante puisque sur 185 anomalies répertoriées subsistantes (contre 311 anomalies avant travaux) seules 2 demeuraient prioritaires et étaient en fait « neutralisées » puisque protégées par l'enrochement temporaire au tronçon ParMer_150-160. Toutes les autres anomalies étaient secondaires et très majoritairement de niveau 2.

Niveau de priorité des anomalies subsistant après travaux - Parement côté mer

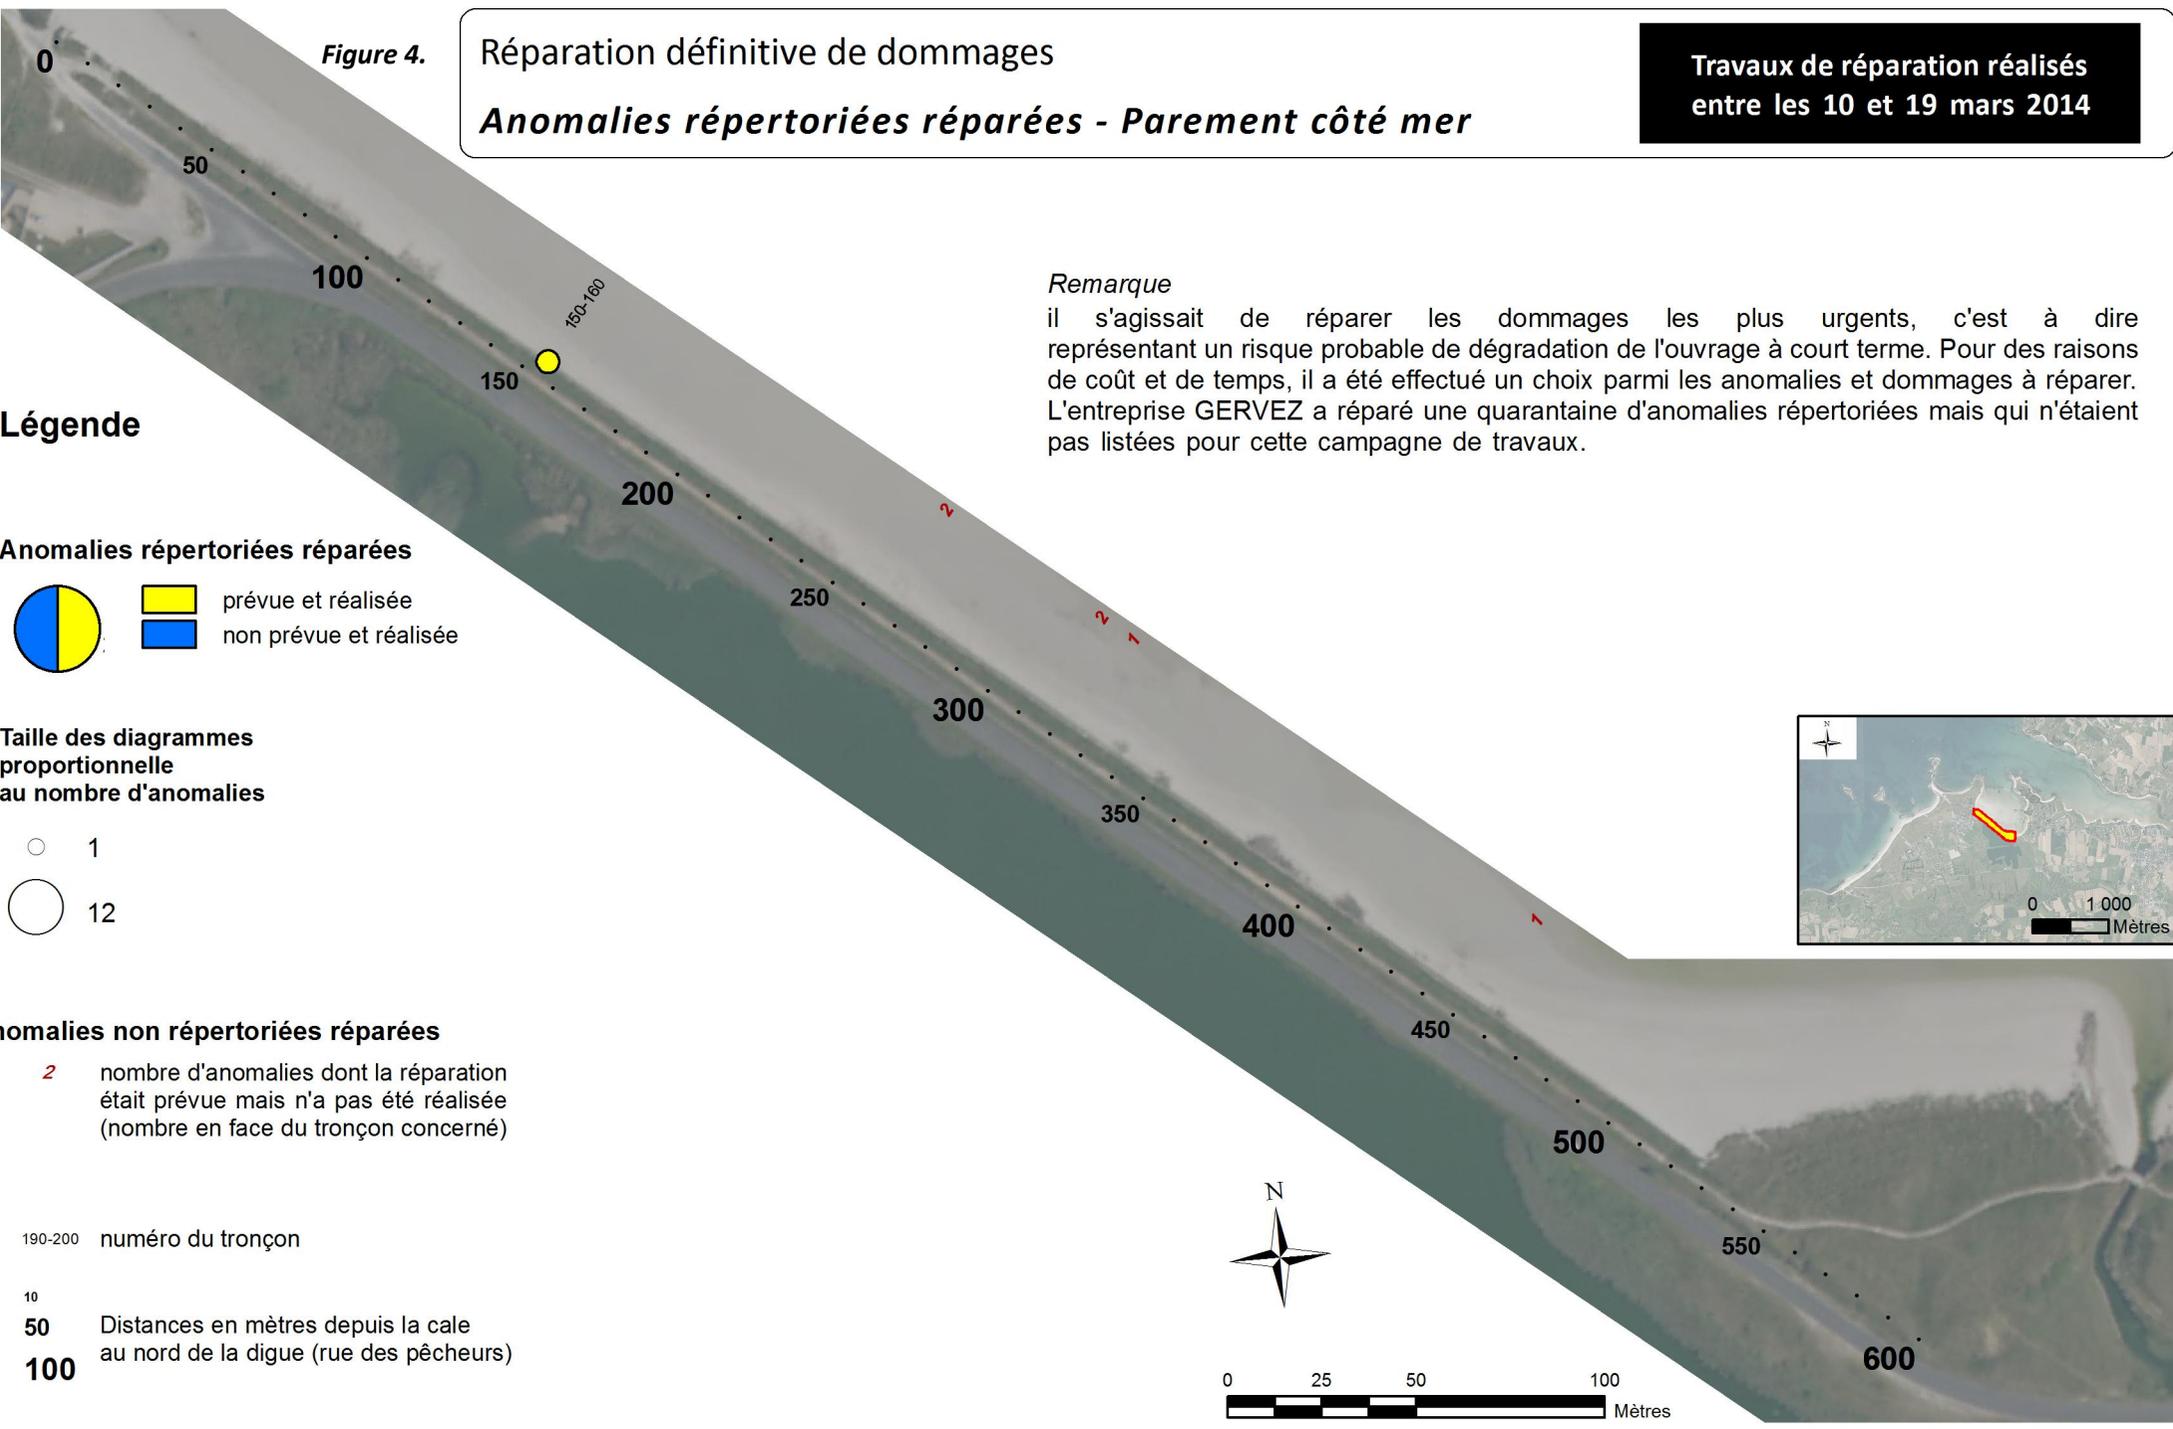
Figure 4.

Réparation définitive de dommages
Anomalies répertoriées réparées - Parement côté mer

Remarque
il s'agissait de réparer les dommages les plus urgents, c'est à dire
représentant un risque probable de dégradation de l'ouvrage à court terme. Pour des raisons
de coût et de temps, il a été effectué un choix parmi les anomalies et dommages à réparer.
L'entreprise GERVEZ a réparé une quarantaine d'anomalies répertoriées mais qui n'étaient
pas listées pour cette campagne de travaux.
