Digue du palud du Curnic – *Dig nevez palud Kurnig*

Compte rendu des travaux de réparation réalisés sur la digue du Curnic aux mois de février et mars 2014

Avril 2014

Propriétaire - *Perc'henn* :
Conservatoire du Littoral

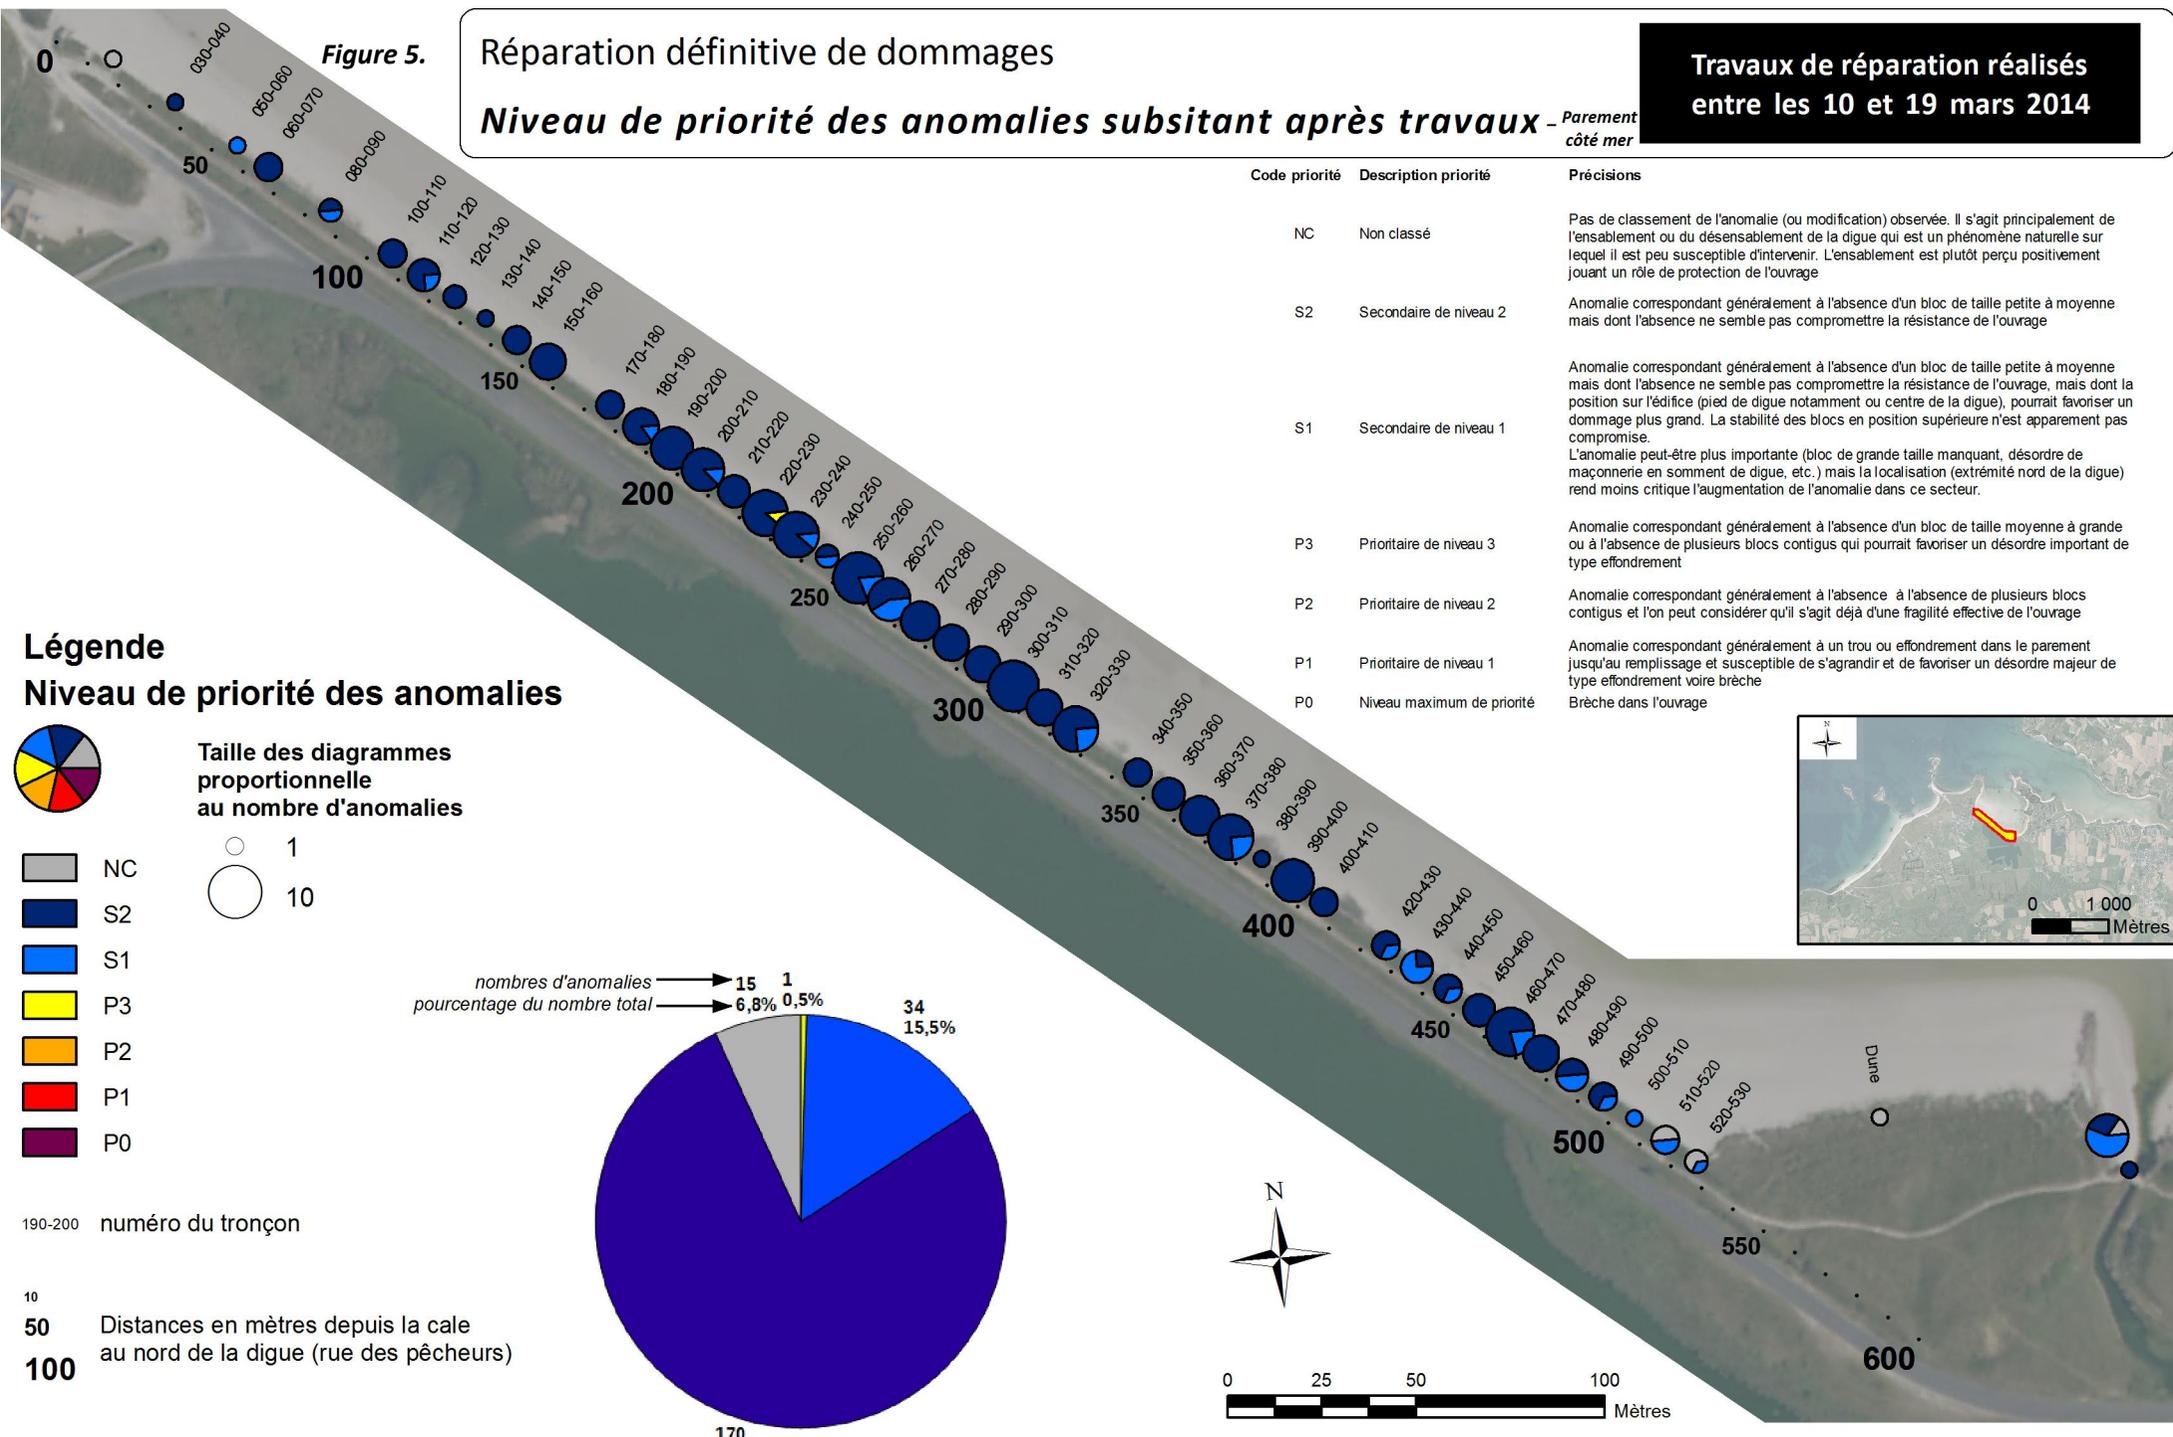
Suite à ces grandes marées les travaux prévus ont été achevés avec la réparation du trou le plus important au tronçon ParMer_150-160. La Figure 5 présente la situation globale de la digue après la tempête les travaux de mars. Le nombre d'anomalies répertoriées est de 205 et seule une anomalie est classée prioritaire (P3). Toutes les autres anomalies sont de niveau secondaire et majoritairement de niveau 2.

Niveau de priorité des anomalies subsistant après travaux - Parement côté mer
