Digue du palud du Curnic – Dig nevez palud Kurnig

Compte rendu des travaux de réparation réalisés sur la digue du Curnic au mois de novembre 2017

Janvier 2018

Propriétaire - Perc'henn :
Conservatoire du Littoral

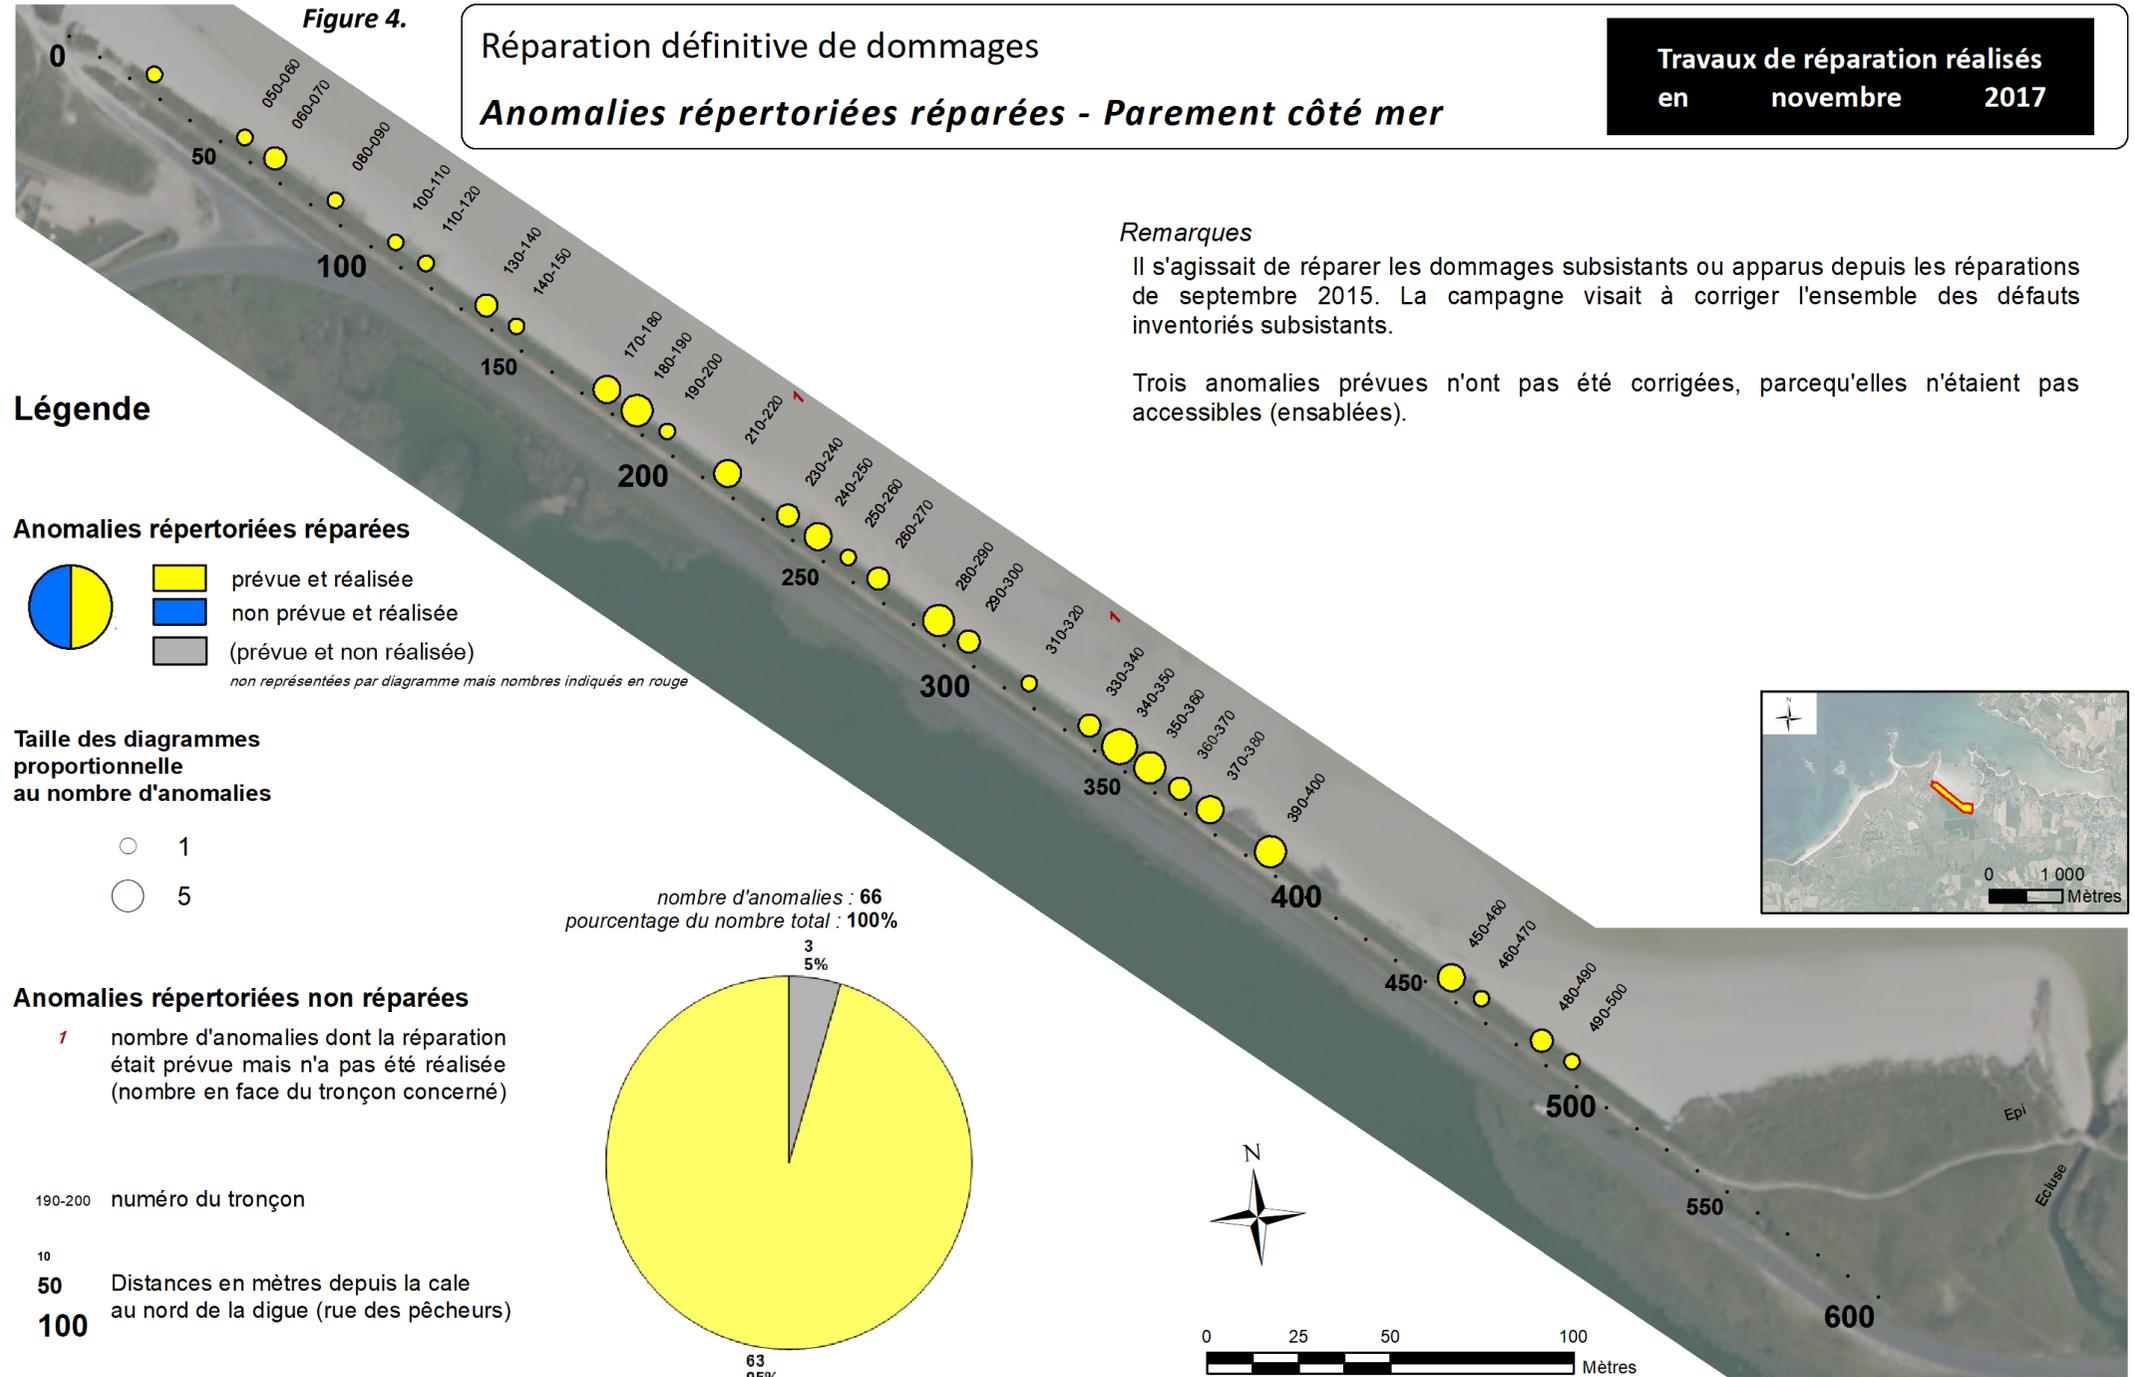
Figure 4.

Il s'agissait de réparer les dommages subsistants ou apparus depuis les réparations de septembre 2015. La campagne visait à corriger l'ensemble des défauts inventoriés subsistants.

L'entreprise GERVEZ a de plus réparé quatre petits défauts qui n'étaient pas répertoriés comme anomalies (interstices larges, petits blocs manquants) par l'ajout de mortier ou de mortier et blocs.

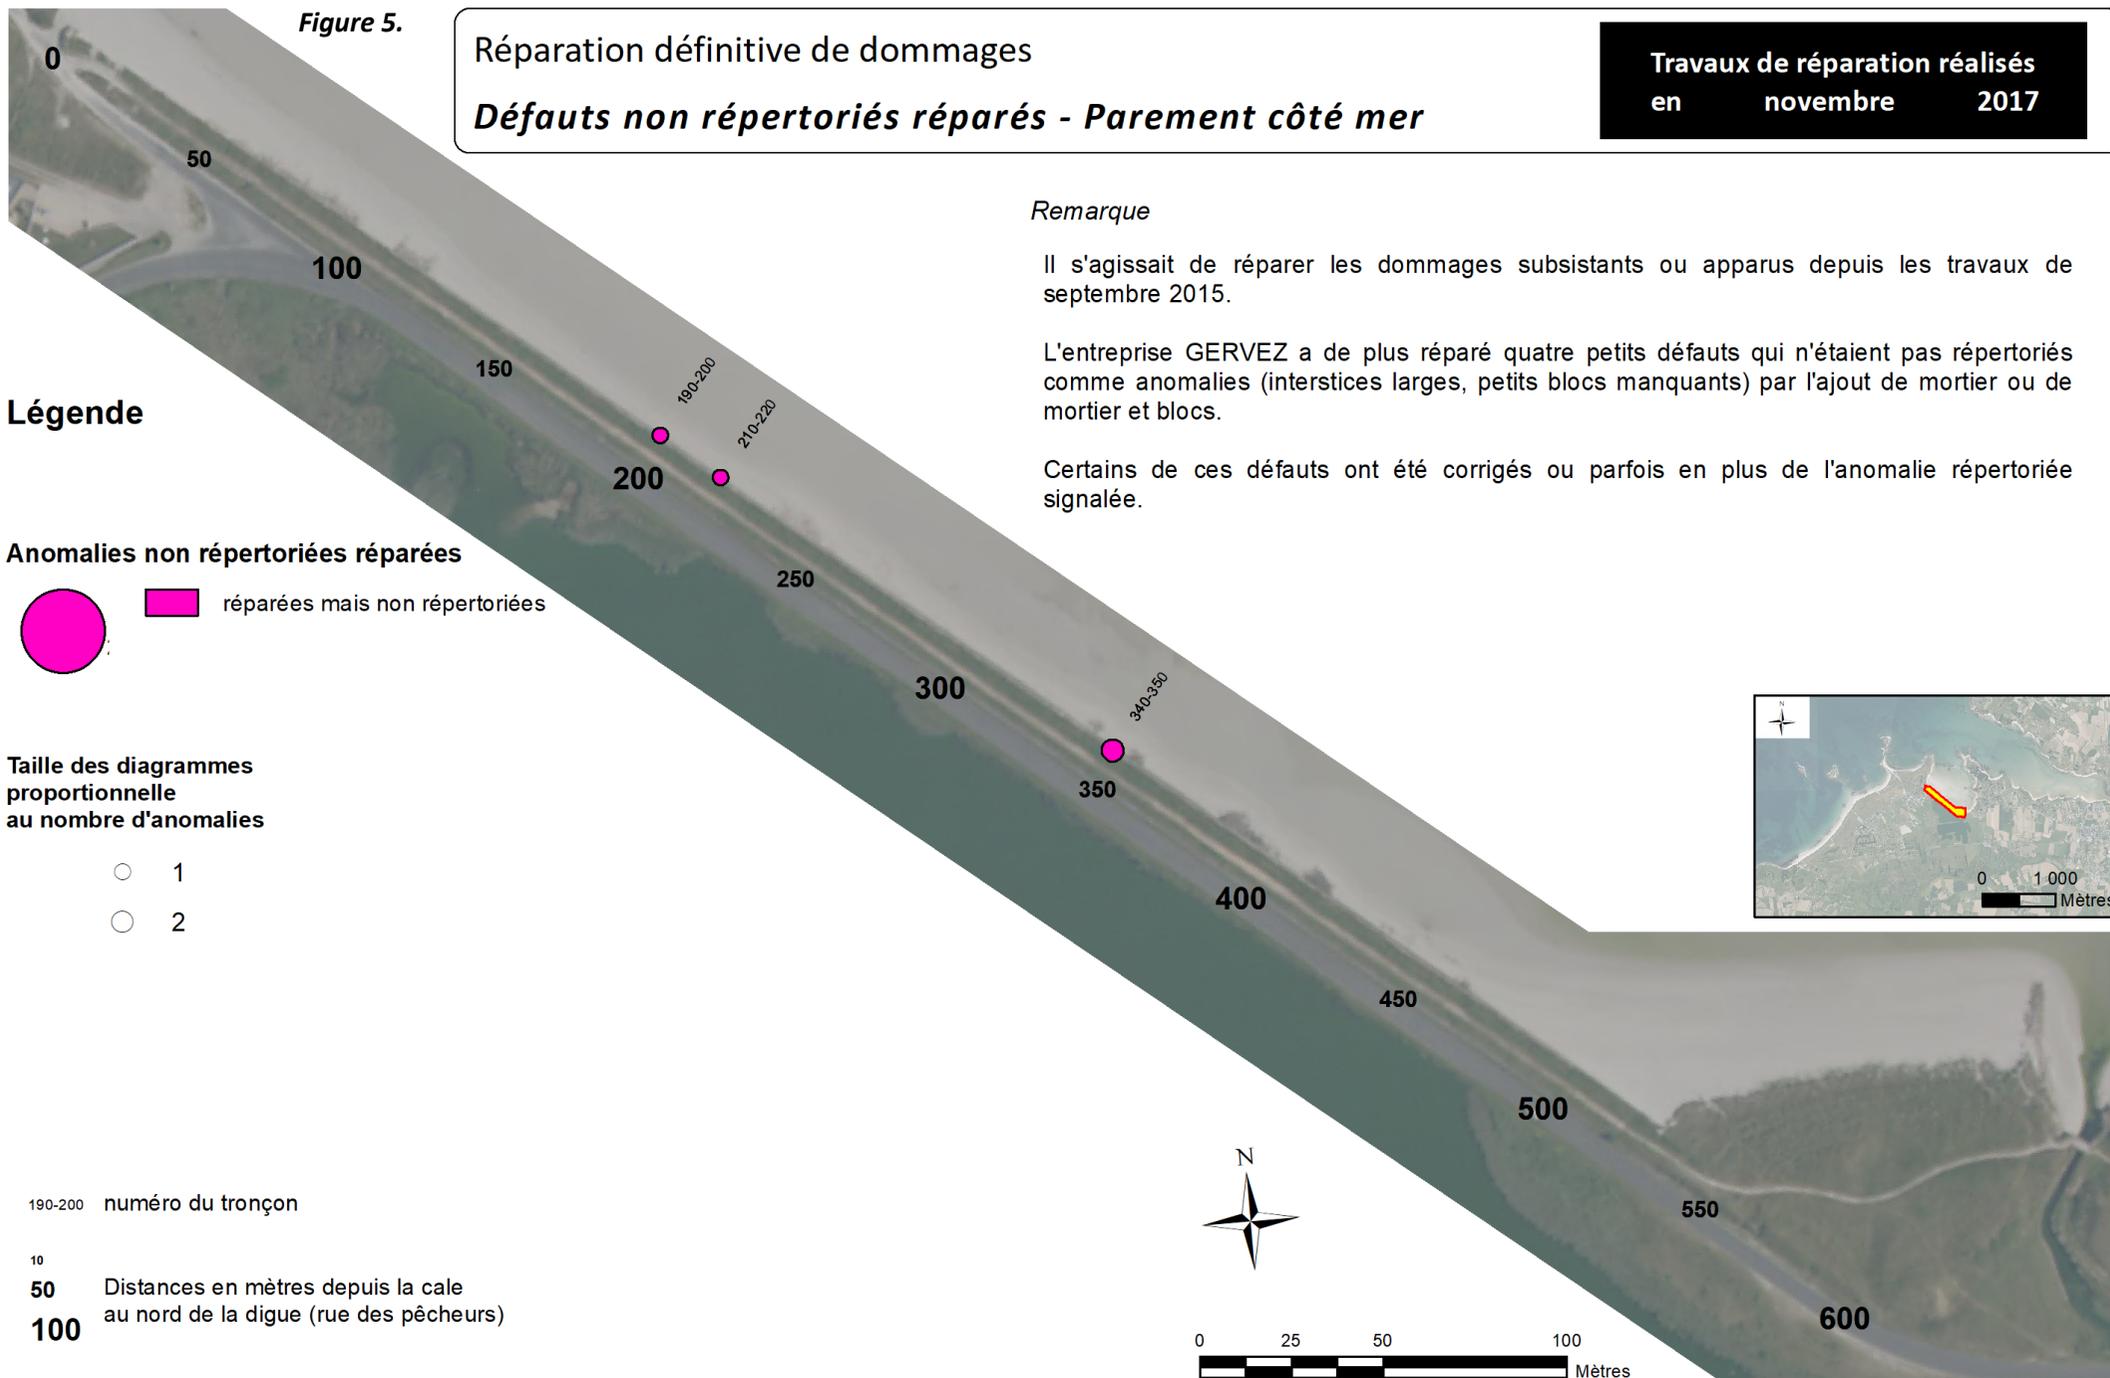
Figure 5.

Réparation définitive de dommages

Défauts non répertoriés réparés - Parement côté mer

Certains de ces défauts ont été corrigés ou parfois en plus de l'anomalie répertoriée signalée.

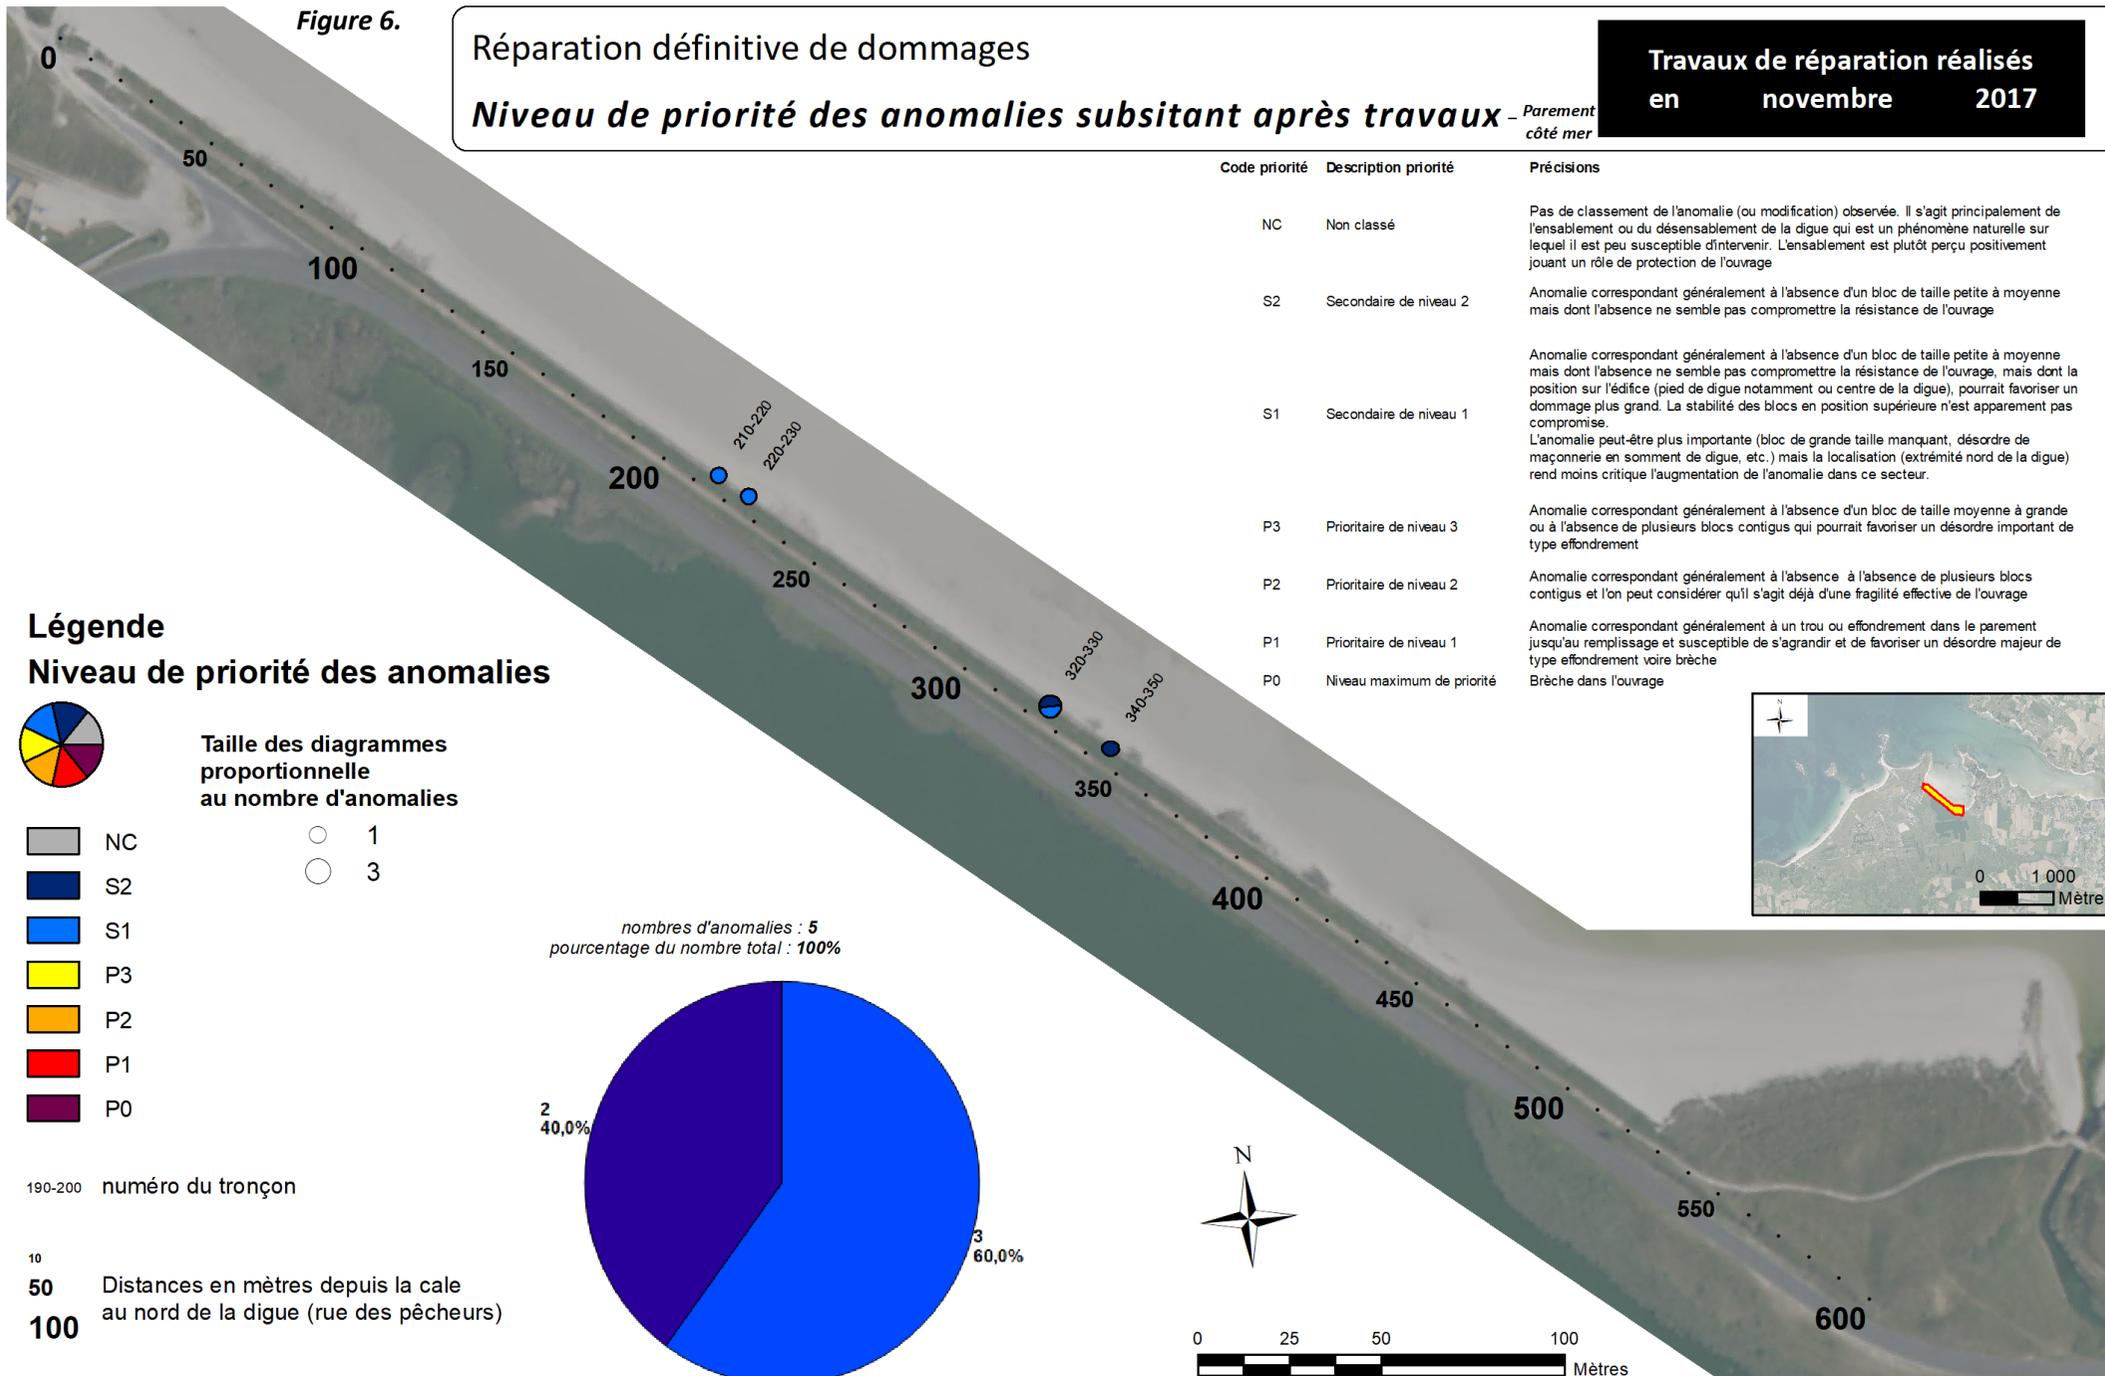
Figure 6.

Côté mer, la situation est satisfaisante puisqu'il ne subsiste que cinq anomalies répertoriées, toutes secondaires, contre environ 65 anomalies avant travaux. Enfin, le mur a été repris et l'arase en béton a été prolongée sur environ cinq mètres au nord-ouest de la digue, ce qui constitue les travaux les plus importants pour cette campagne.

Réparation définitive de dommages

Travaux de réparation réalisés
en novembre 2017

Les quelques défauts subsistants côté mer pourront être corrigés ultérieurement lorsque de nouvelles dégradations apparaîtront. Un bilan sera fait en fin d'hiver / début du printemps.

Sauf dommages importants lors des marées hivernales de 2018, nous pourrions envisager de prévoir en sortie d'hiver un entretien sous la forme de marché de quelques milliers d'euros visant à combler les défauts présents en fin d'hiver ou de réaliser cet entretien par les services techniques s'il n'y a que quelques défauts. Nous l'avons envisagé dans le rapport de travaux de 2015 et c'est tout à fait ce type de travaux qui a été conduit lors de cette campagne, à l'exclusion de la reprise du muret au niveau de l'enrochement.

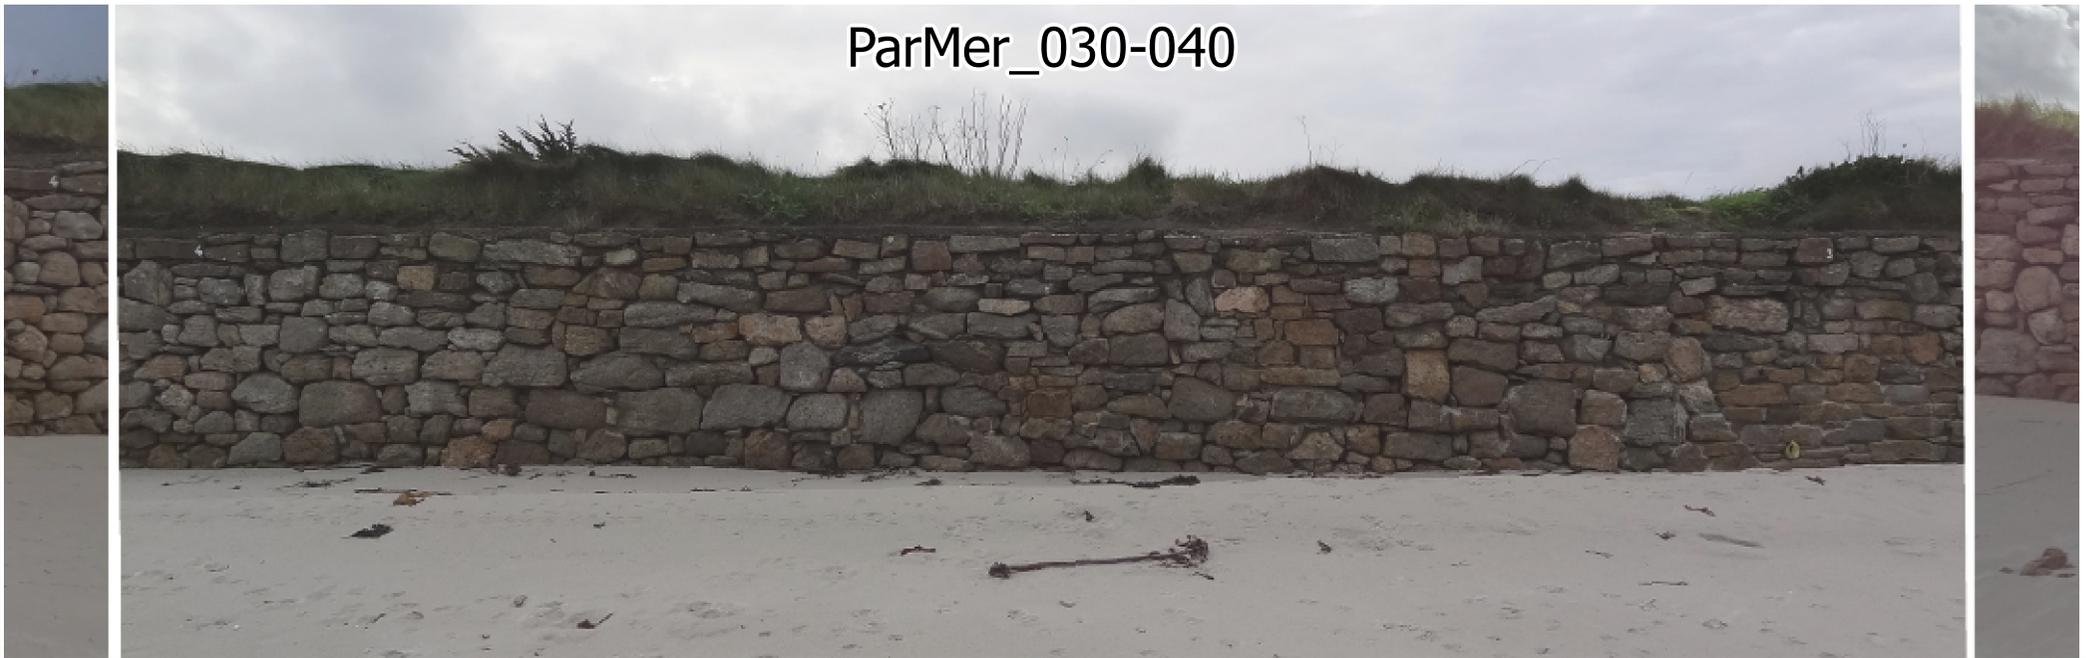
ParMer_030-040

Identification des dommages à réparer :

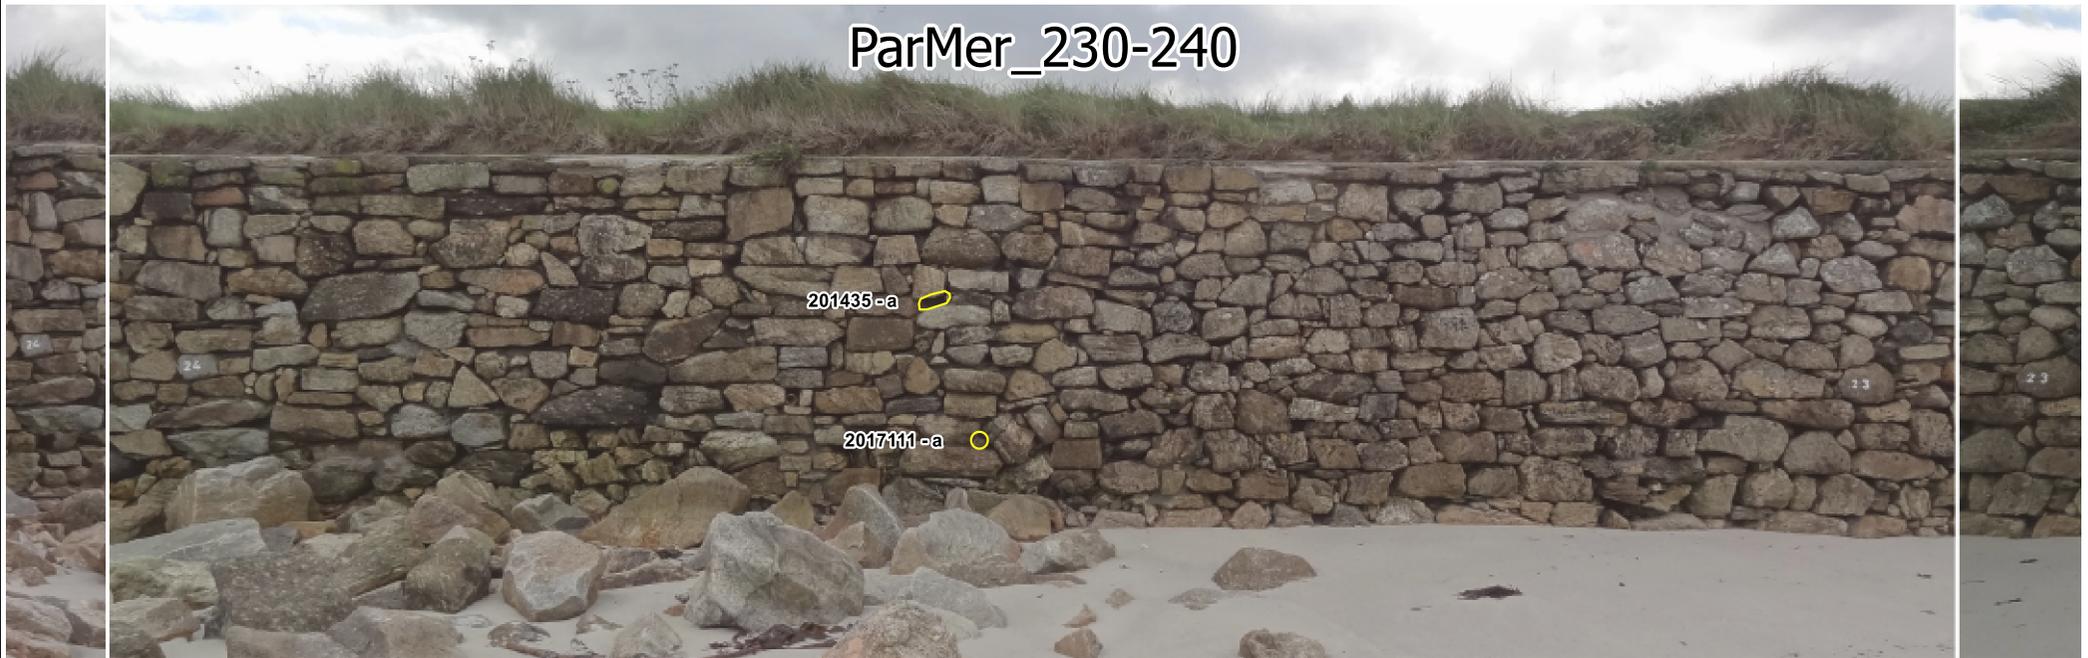
ParMer_230-240

Identification des dommages à réparer :

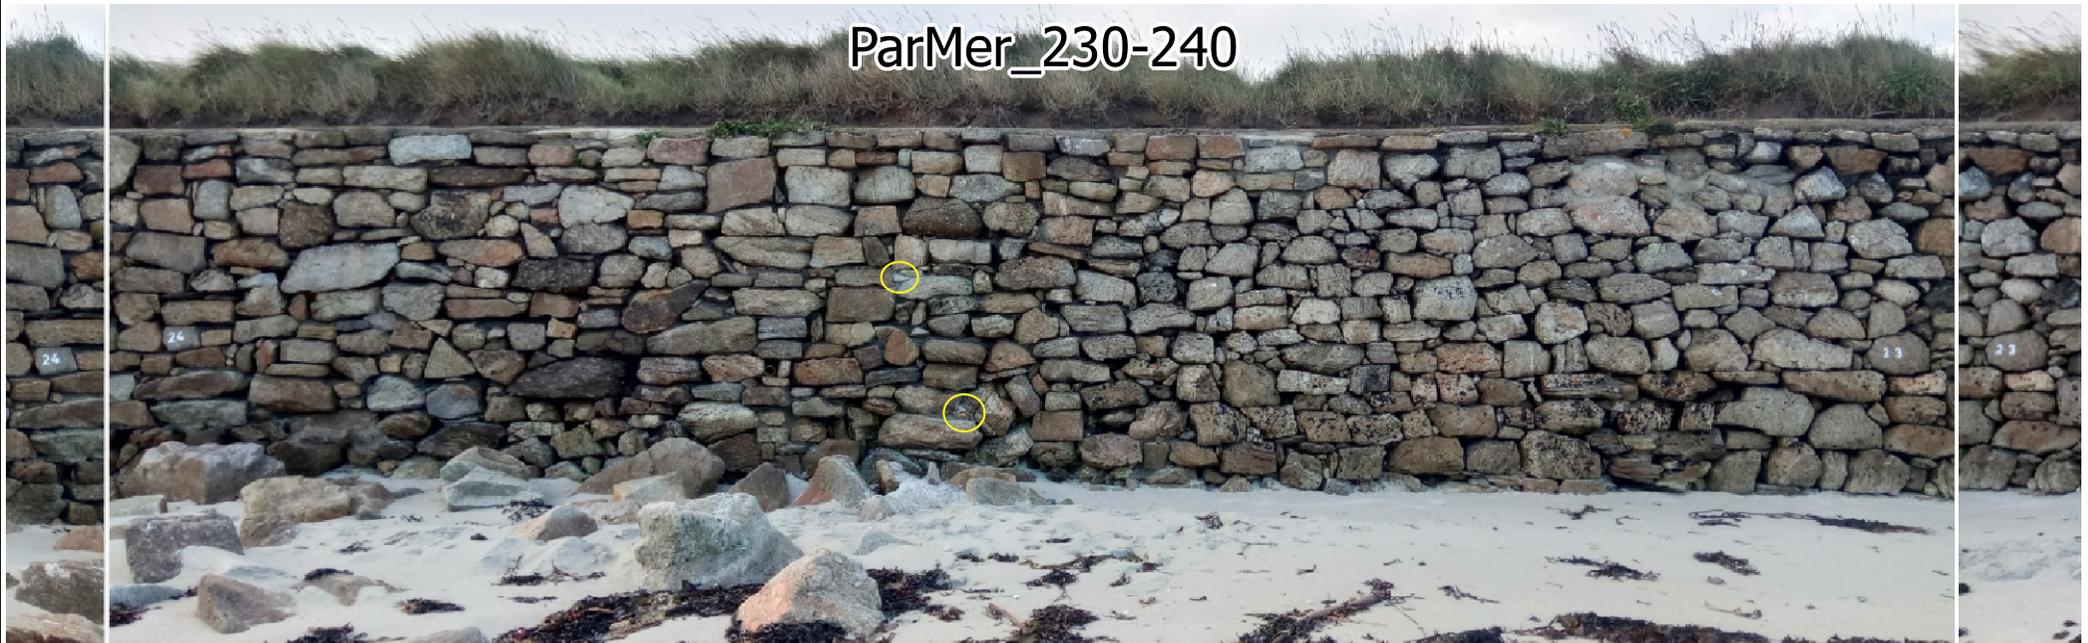
ParMer_230-240

Identification des réparations réalisées :

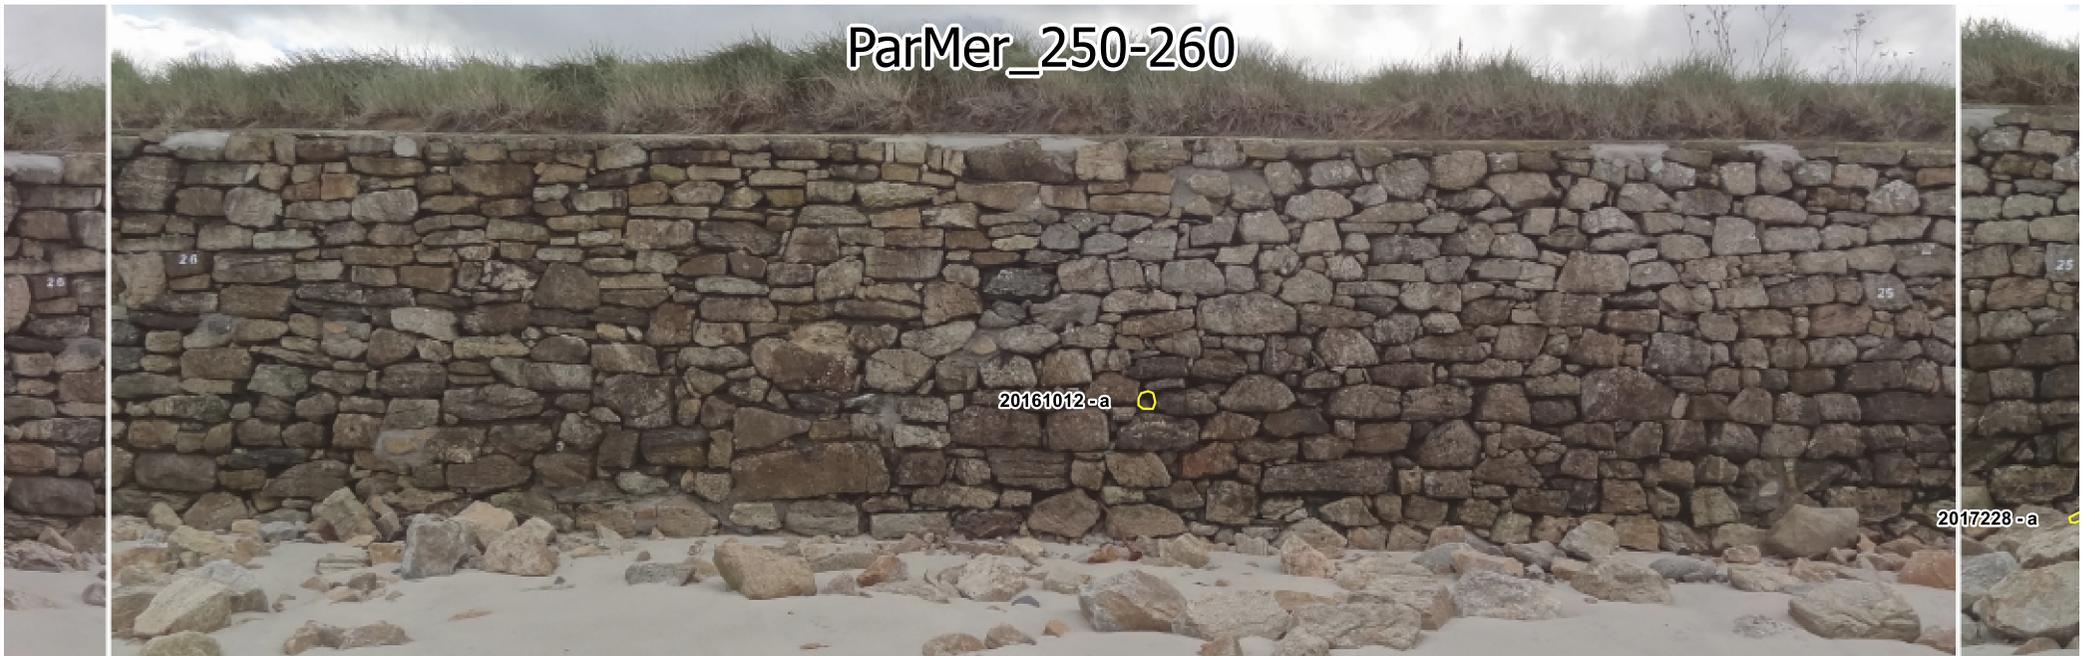
ParMer_250-260

Identification des dommages à réparer :

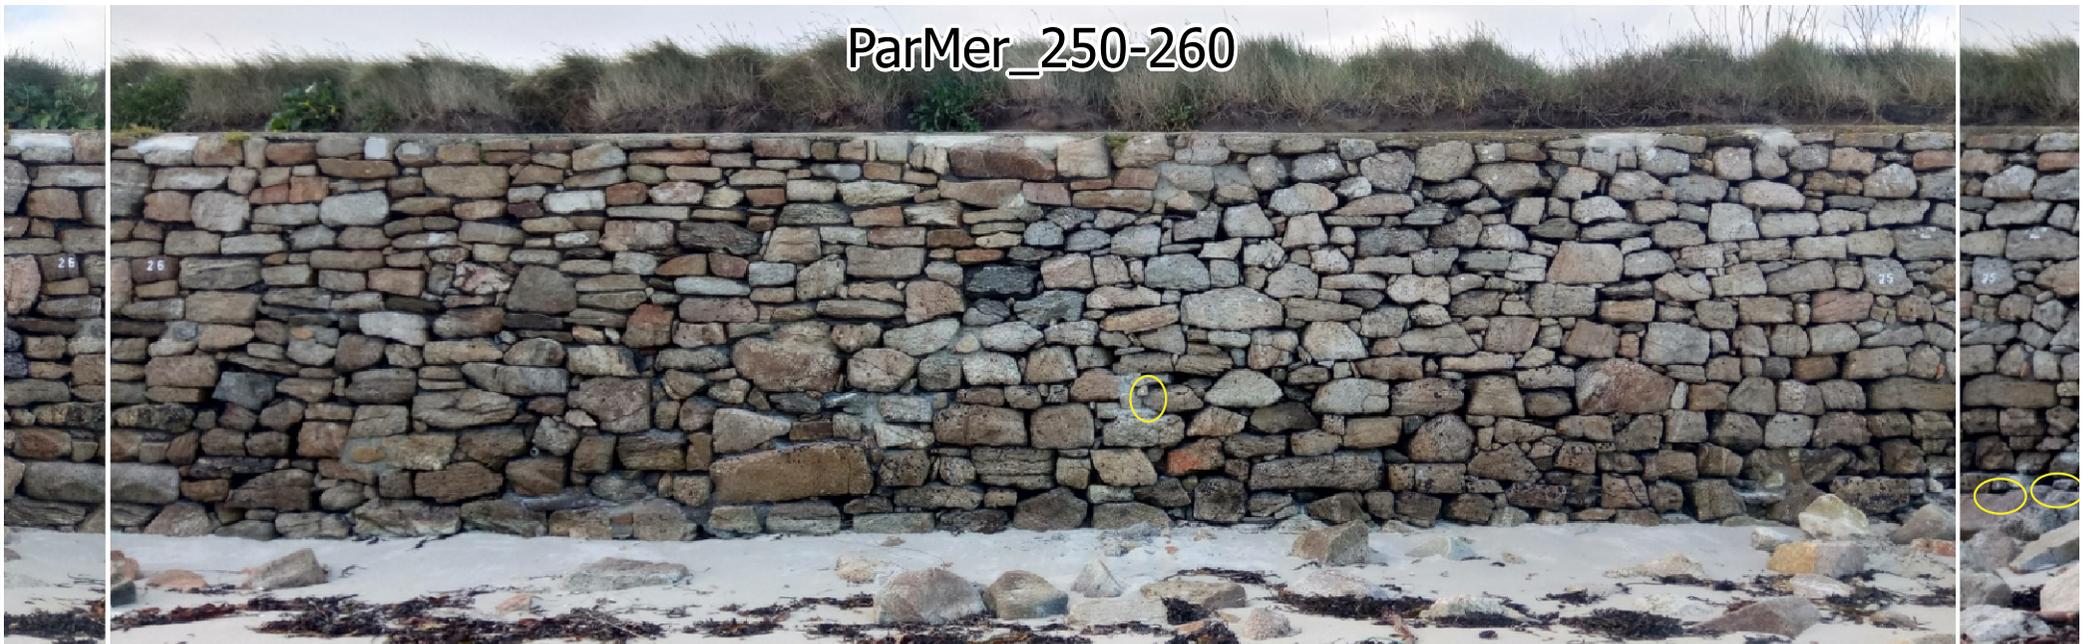
ParMer_250-260

Identification des réparations réalisées :

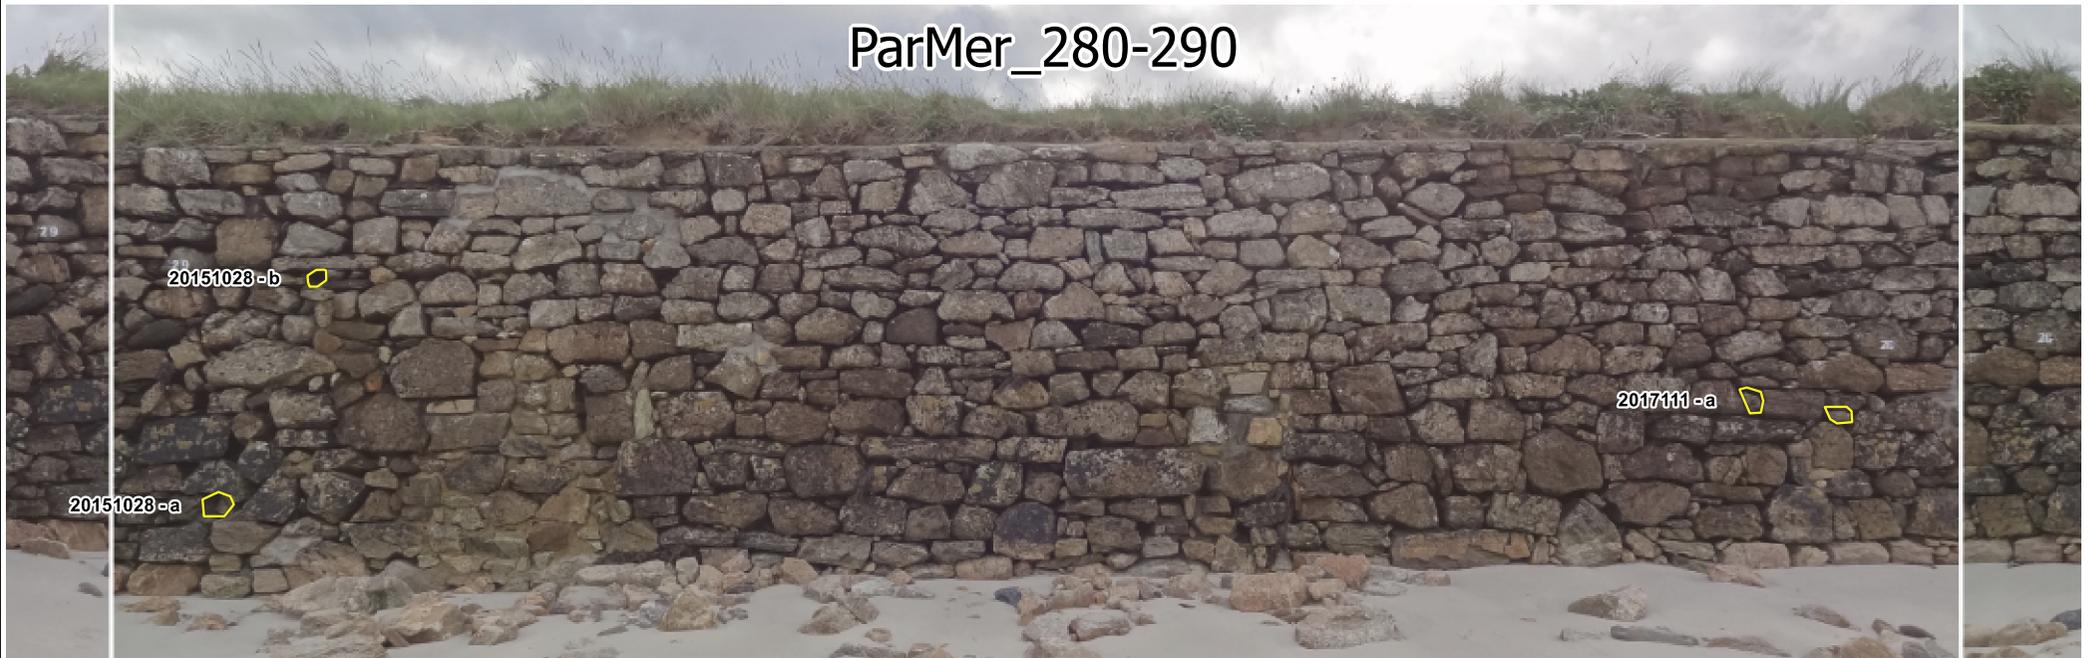
ParMer_280-290

Identification des dommages à réparer :

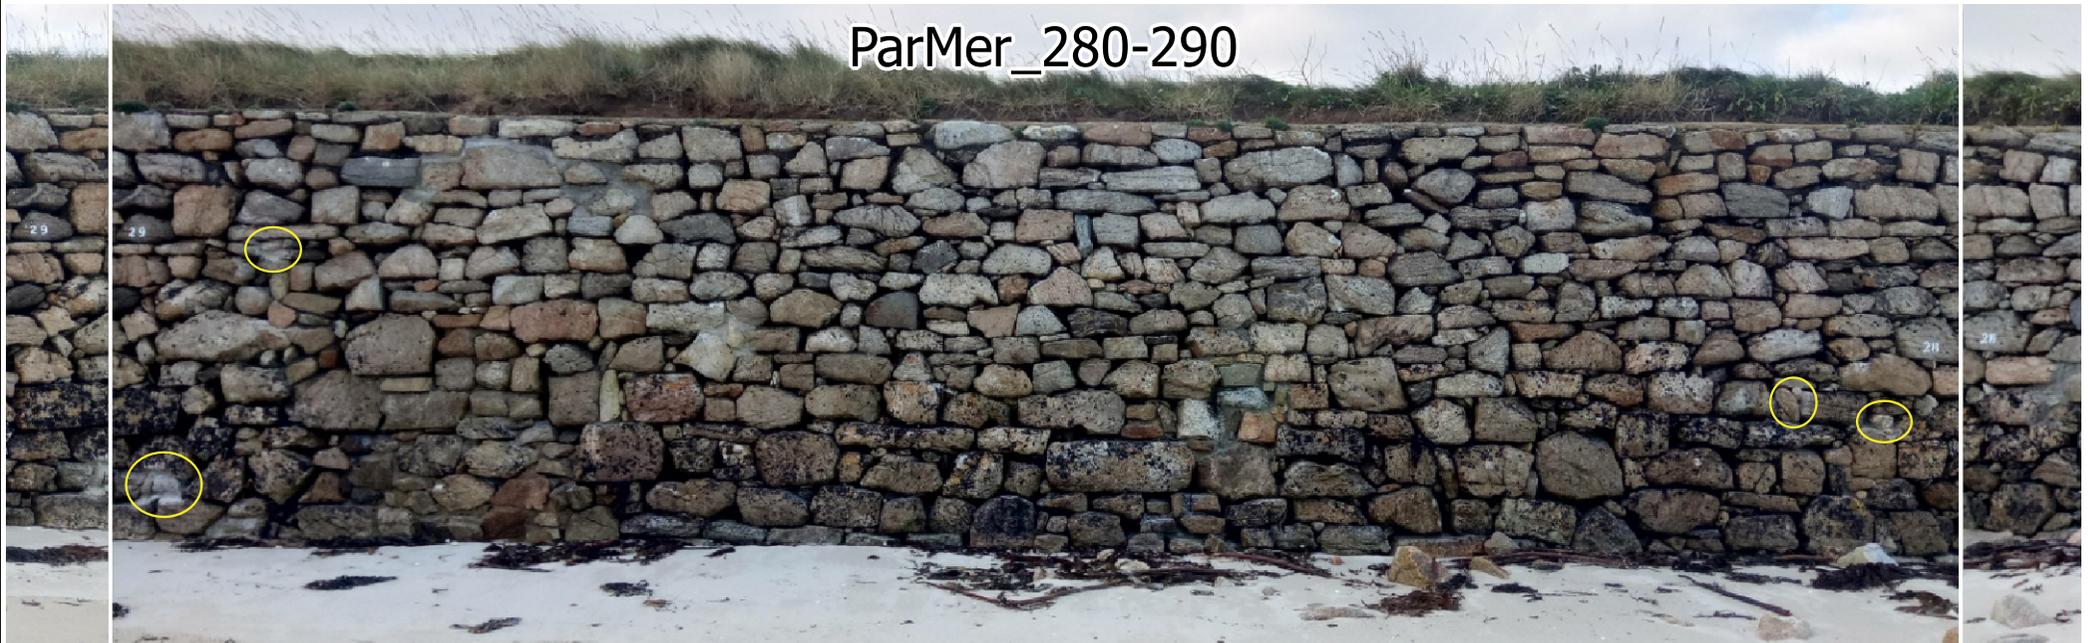
ParMer_280-290

Identification des réparations réalisées :

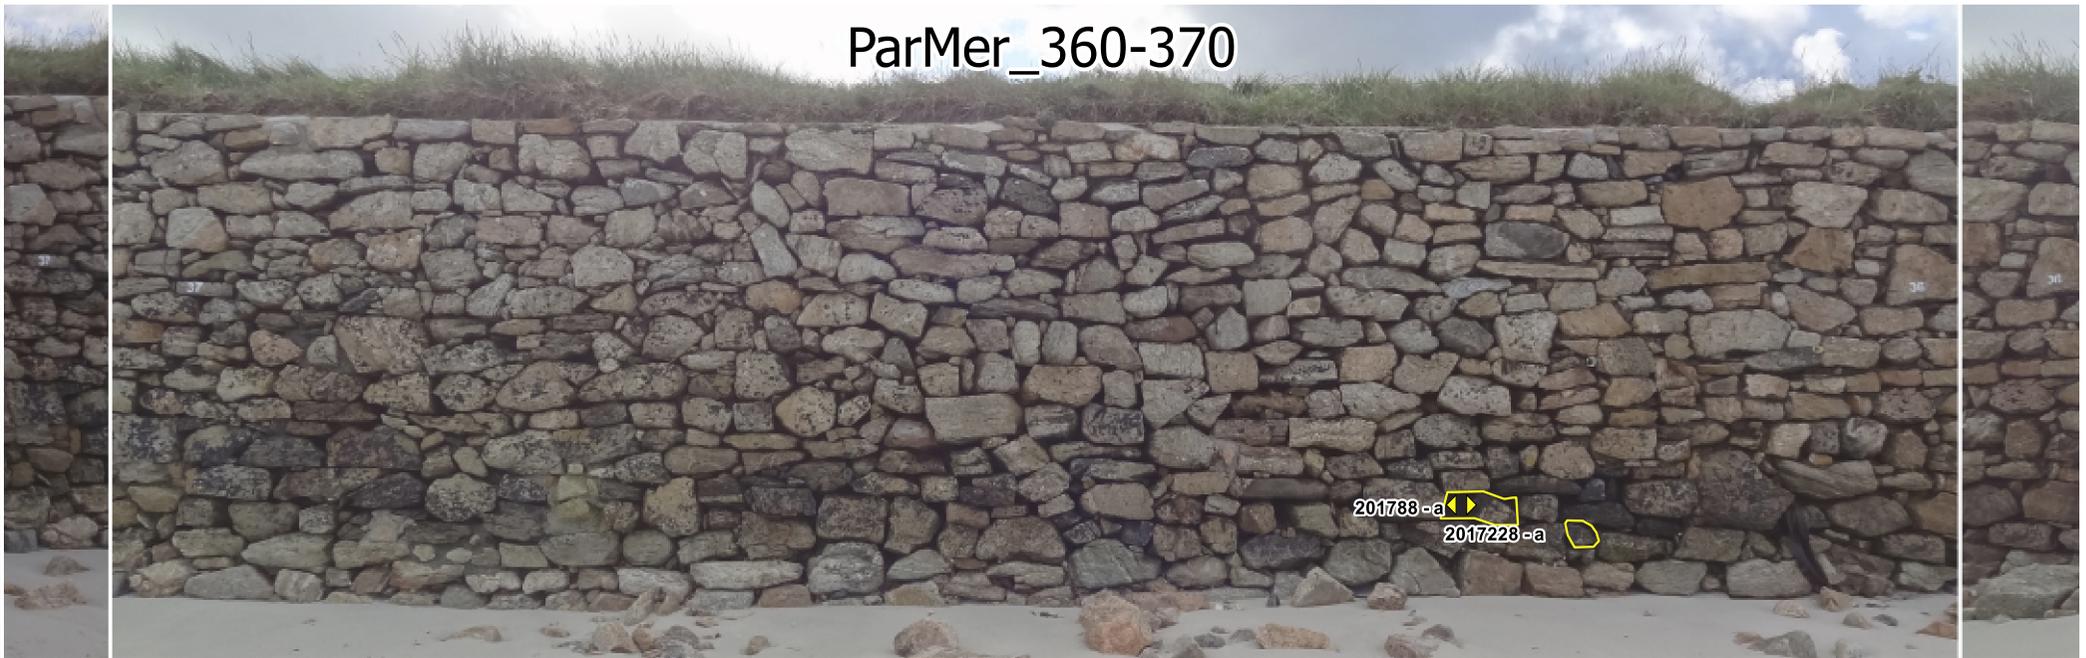
ParMer_360-370

Identification des dommages à réparer :

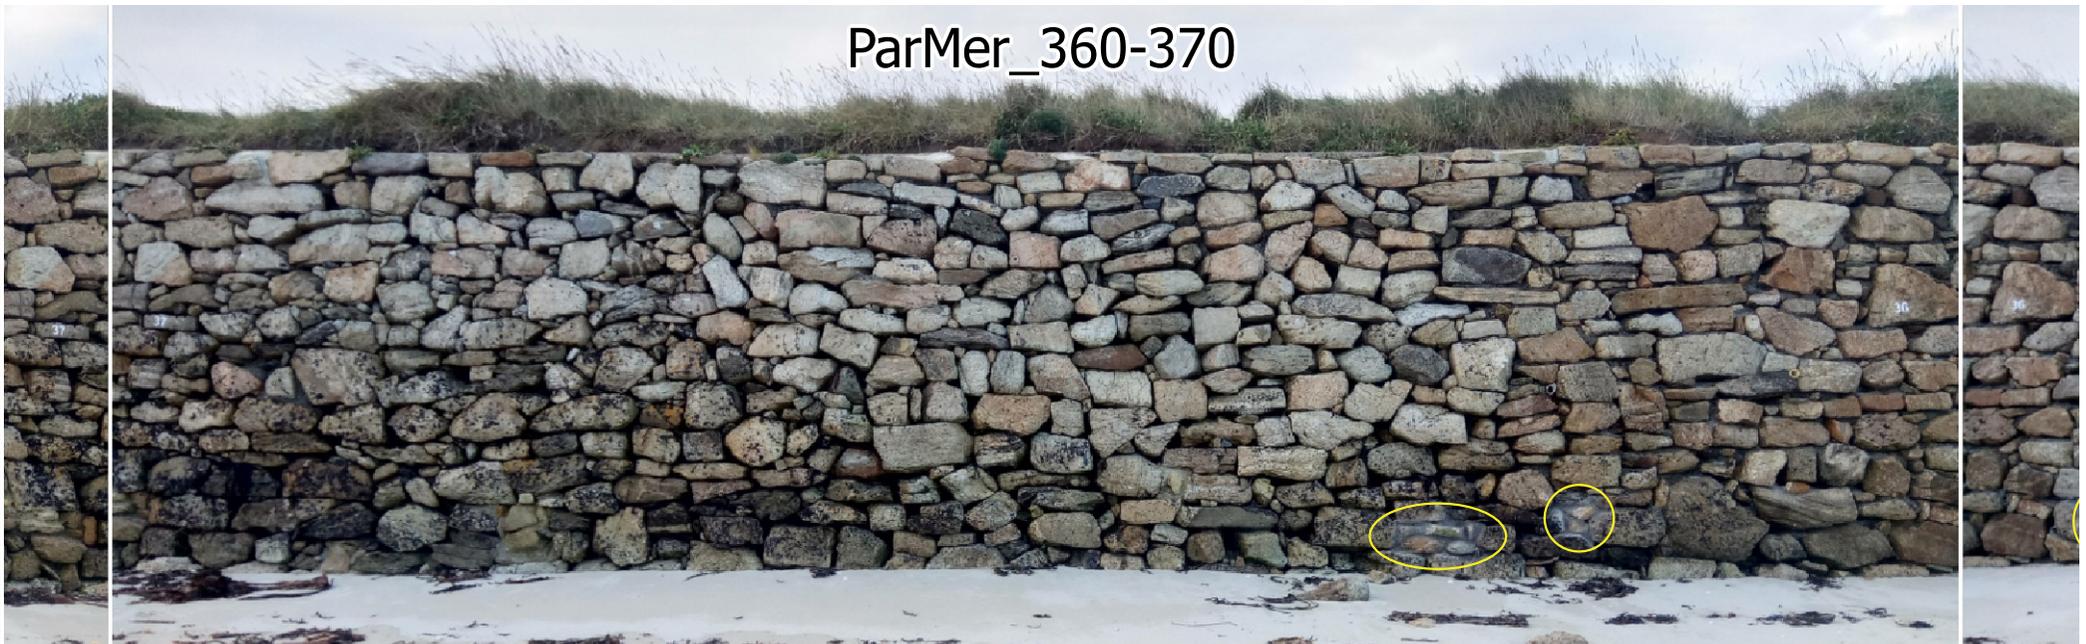
ParMer_360-370

Identification des réparations réalisées :

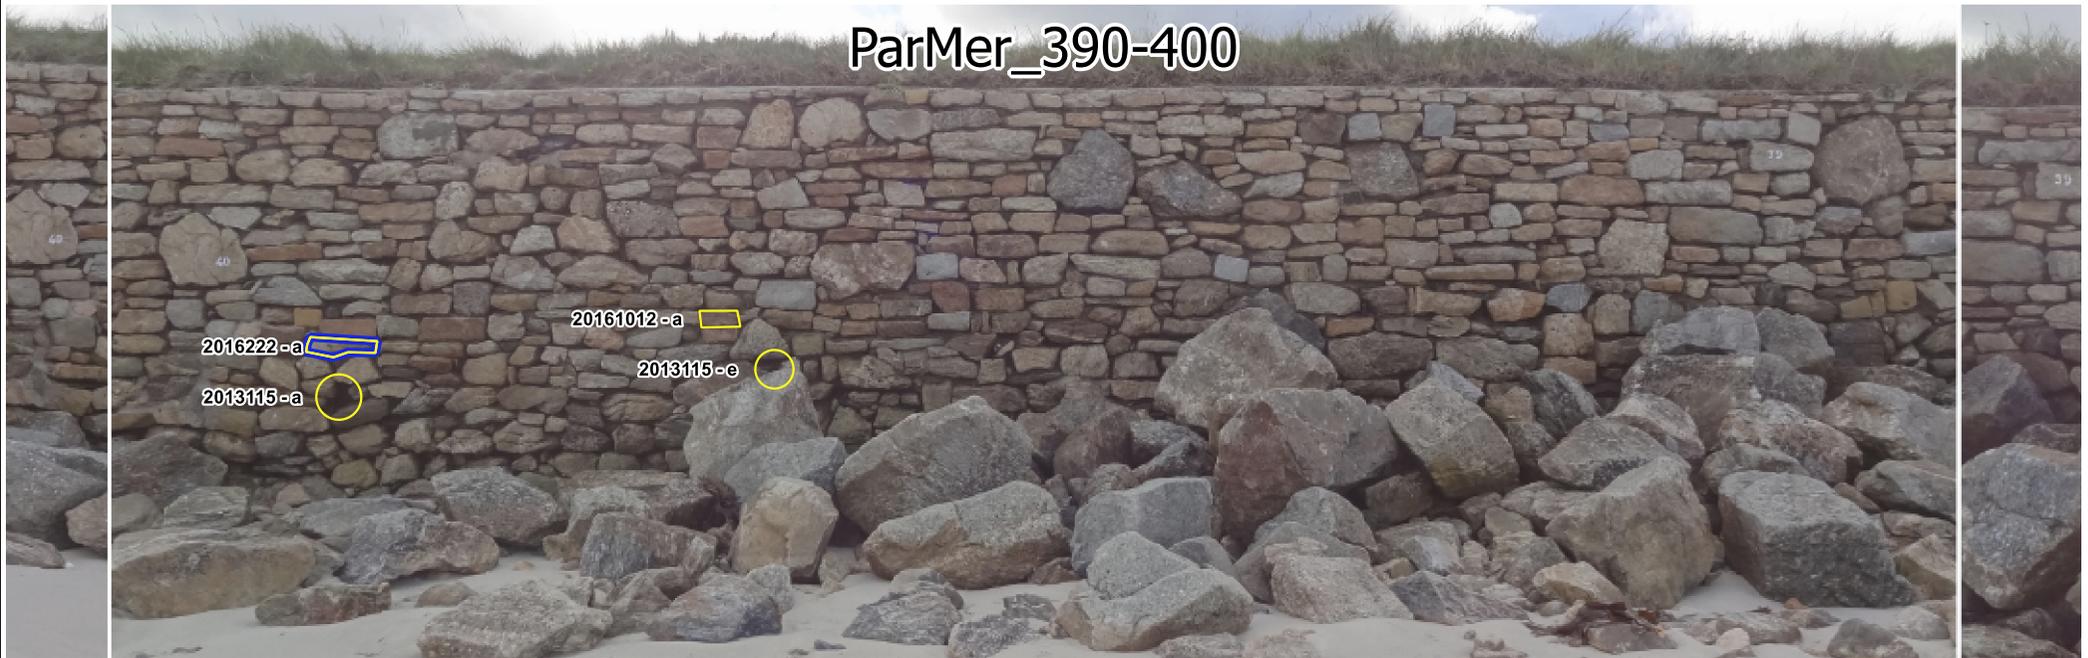
ParMer_390-400

Identification des dommages à réparer :
