Digue du palud du Curnic – Dig nevez palud Kurnig

Compte rendu des travaux de réparation réalisés sur la digue du Curnic au mois de novembre 2017

Janvier 2018

Propriétaire - Perc'henn :
Conservatoire du Littoral

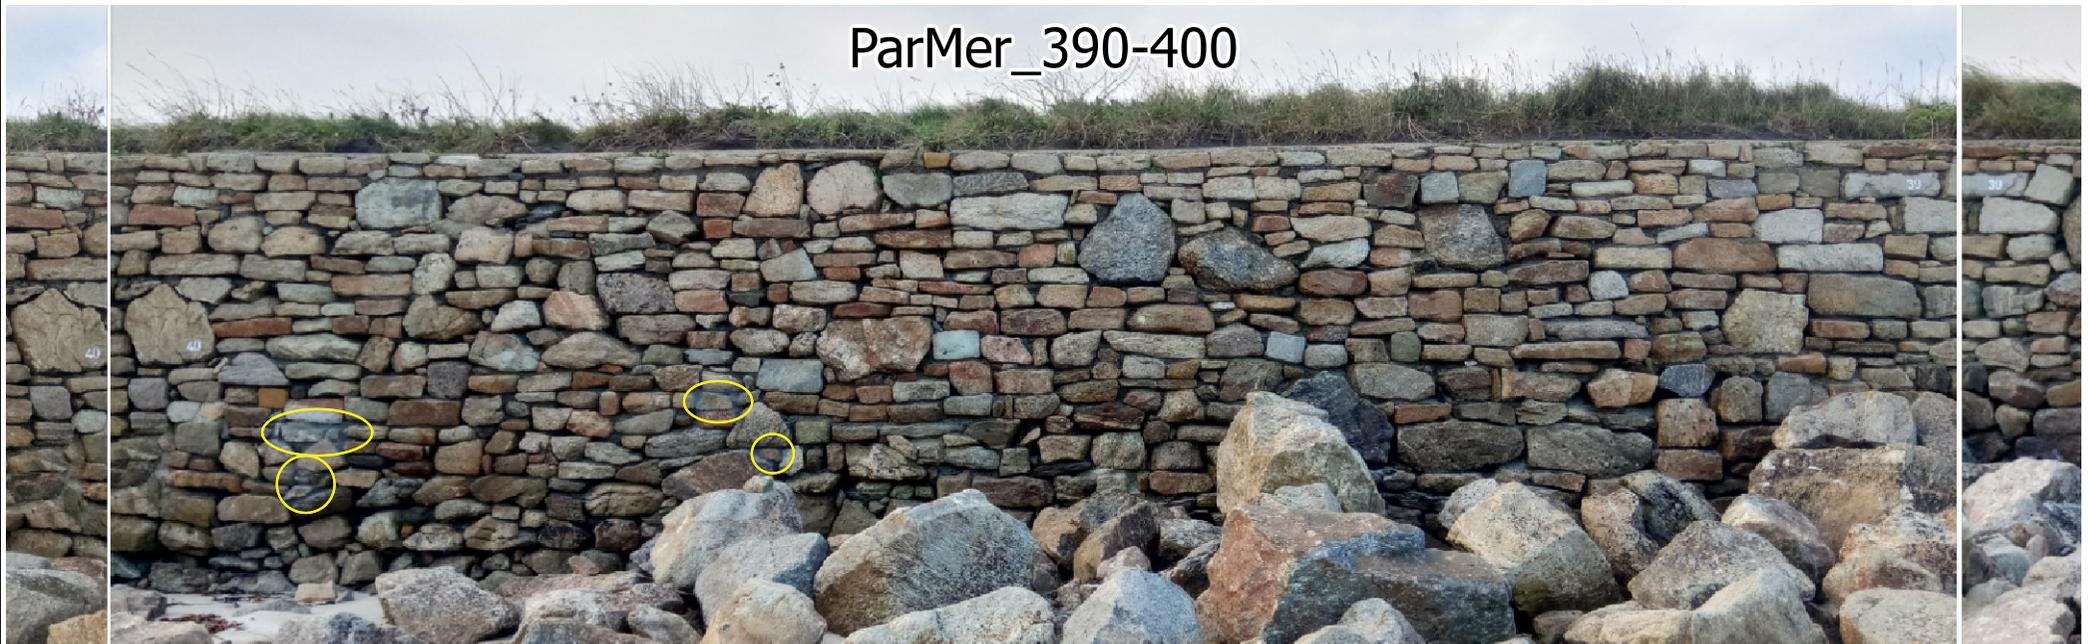
ParMer_390-400

Identification des réparations réalisées :

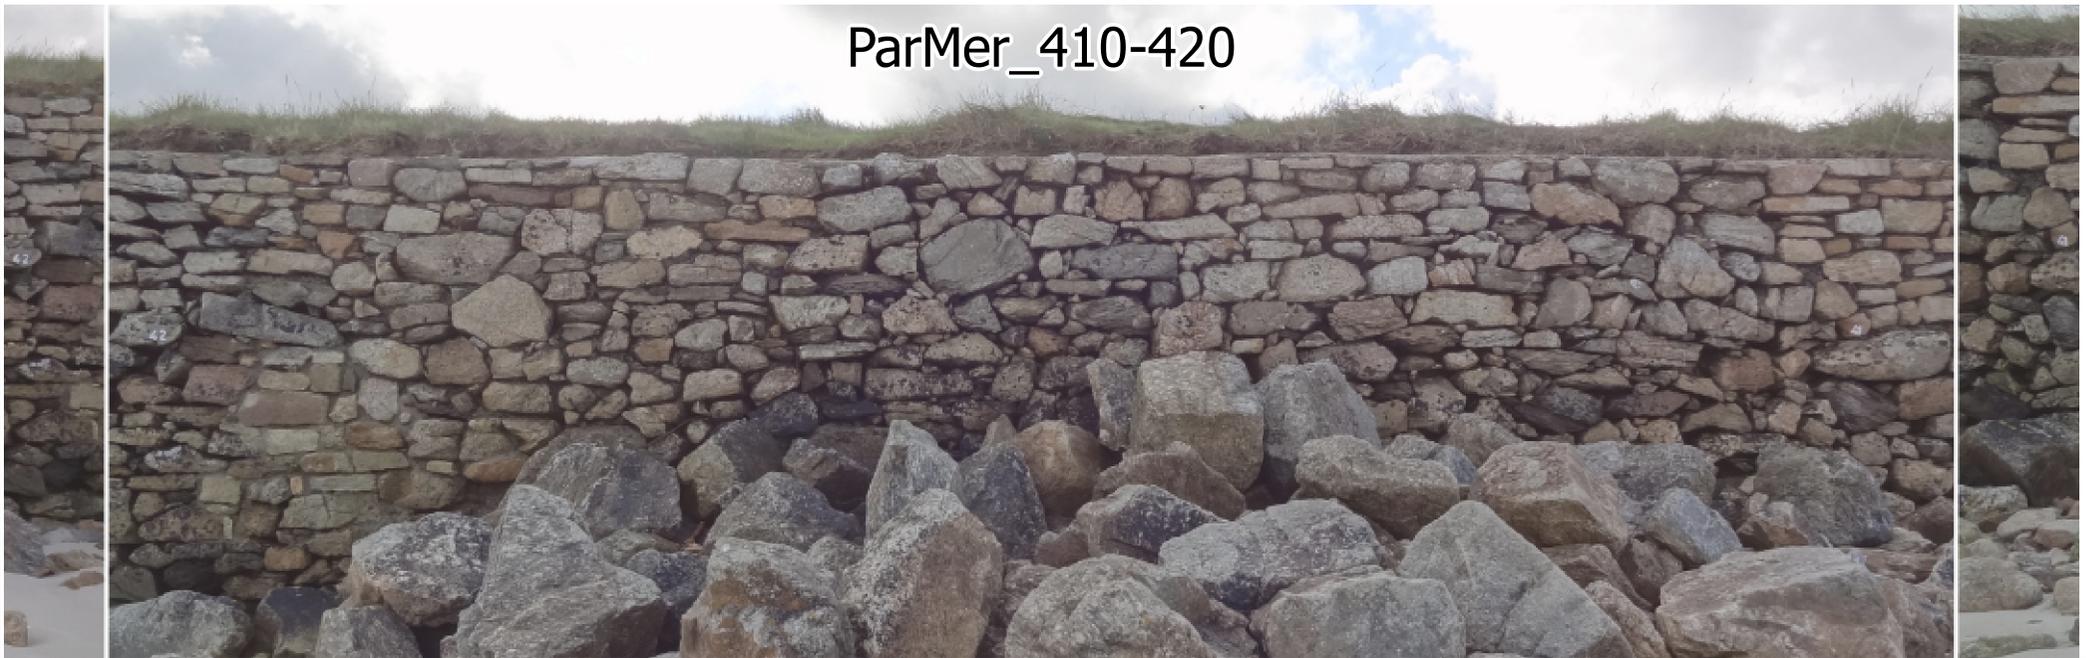
ParMer_410-420

Identification des dommages à réparer :

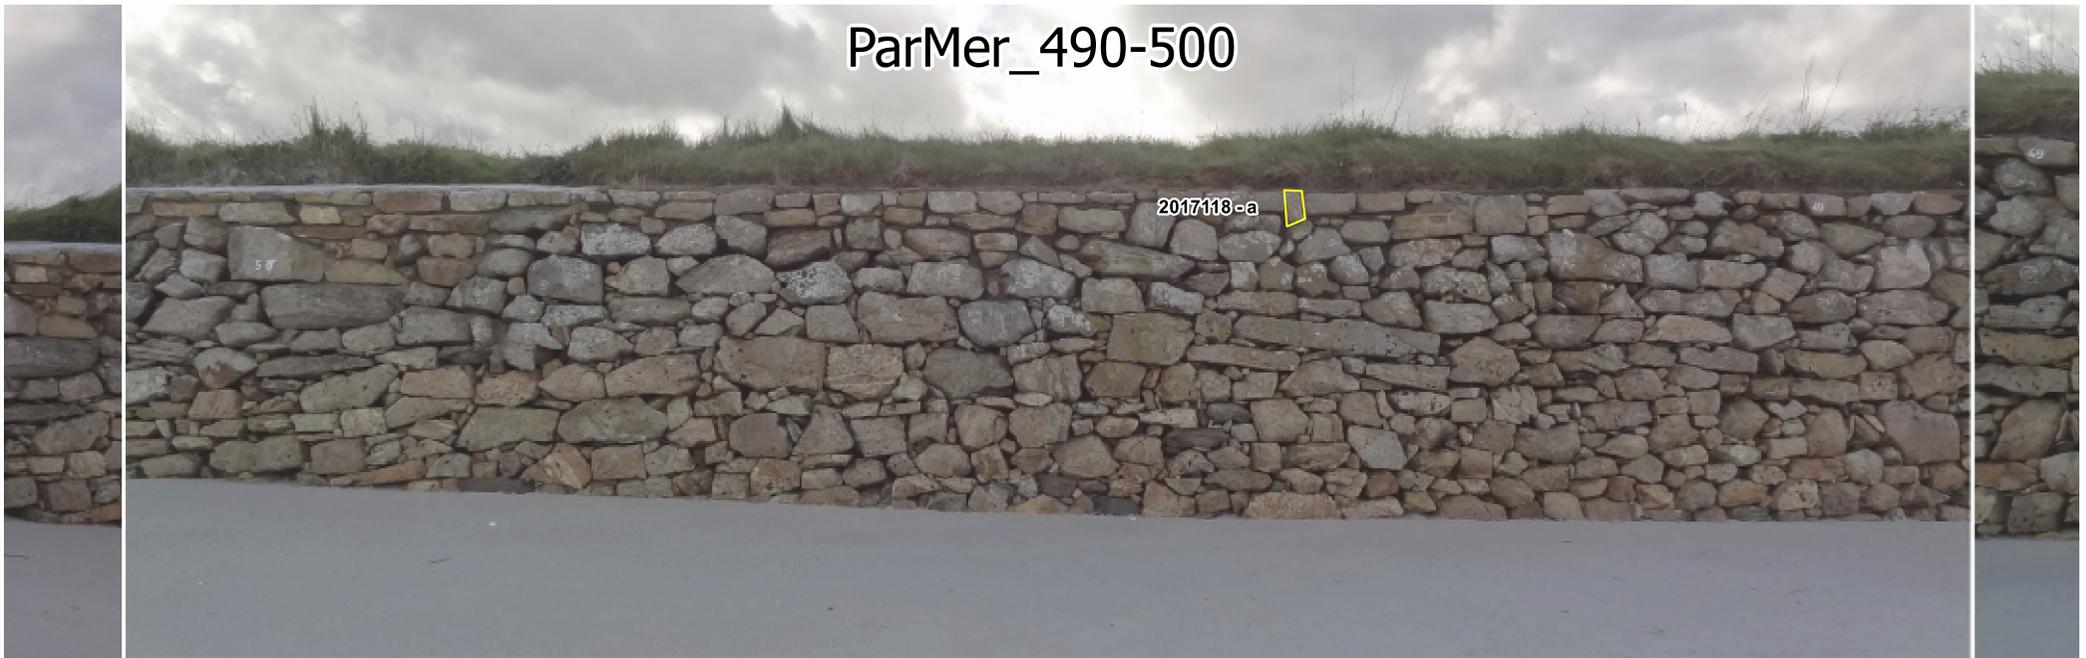
ParMer_490-500

Identification des dommages à réparer :

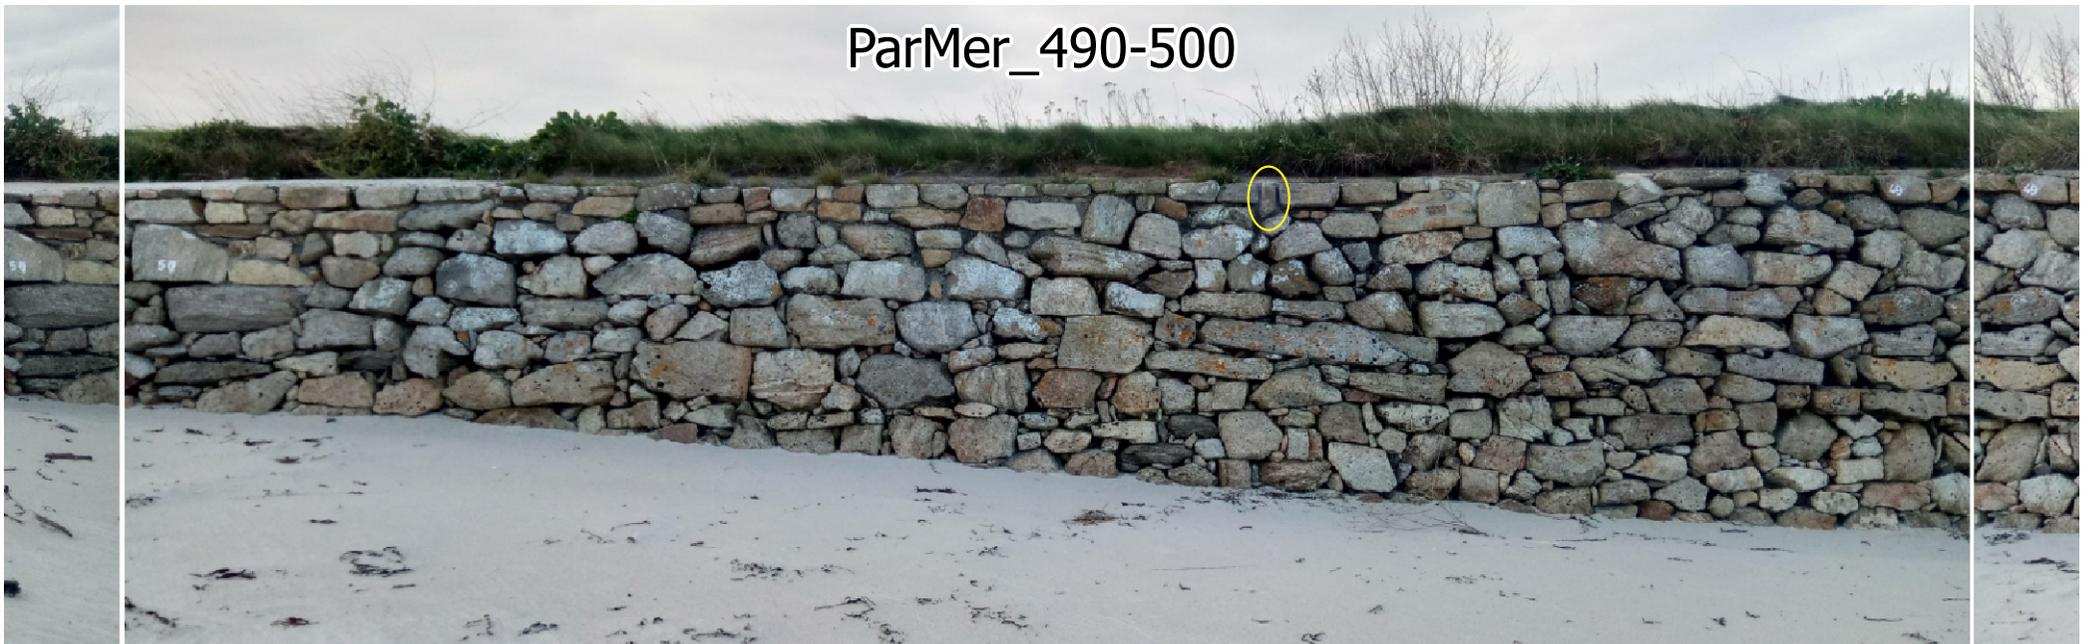
ParMer_490-500

Identification des réparations réalisées :
