DIGUE DU CURNIC - GUISSENY (29)

Rapport de Visite Technique Approfondie 2016

Date : 25 mai 2016

Intitulé du projet : Conservatoire du littoral - Digue du Curnic - Guissény (29)

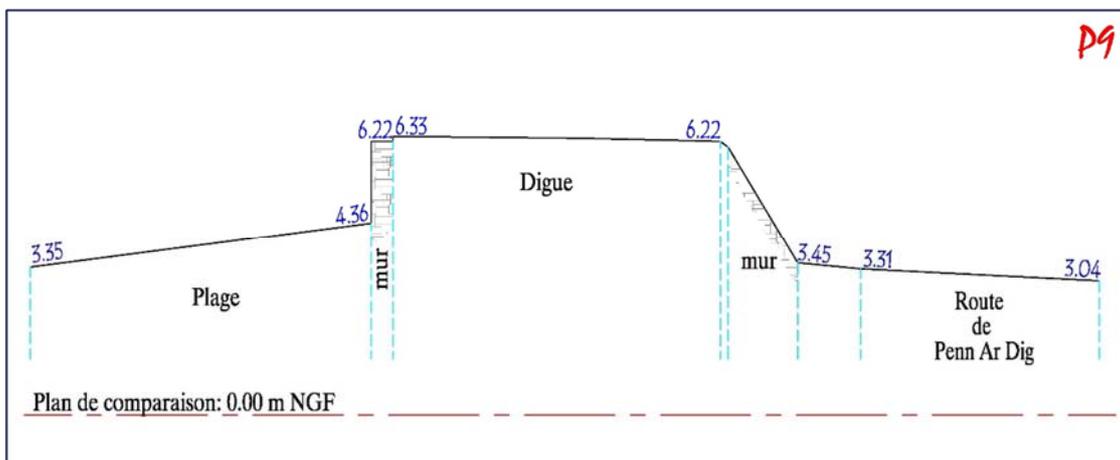
D'après les documents disponibles, le corps de la digue serait construit en deux murs de constitution égale dont un, côté terre, avec un fruit plus ou moins variable, enserrant un remblai composé de sable, limons et pierres ancrées dans le sable de l'estran. Les deux parements sont constitués de murs en pierres sèches (avec joints en colle-ciment), vertical côté mer et avec un fruit côté marais. L'épaisseur moyenne du muret de parement est de 1,5 m variable pour chaque segment. Une couche d'enrochement a été ajoutée linéairement (entre les profils P7 et P9) sur une cinquantaine de mètres puis ponctuellement vers la jonction avec le cordon dunaire en pied de digue.

Figure 1 : Coupe type de la digue au droit du profil P9 - Source : Cabinet de Géomètres H. KIBLER - levé topographique - Mai 2012

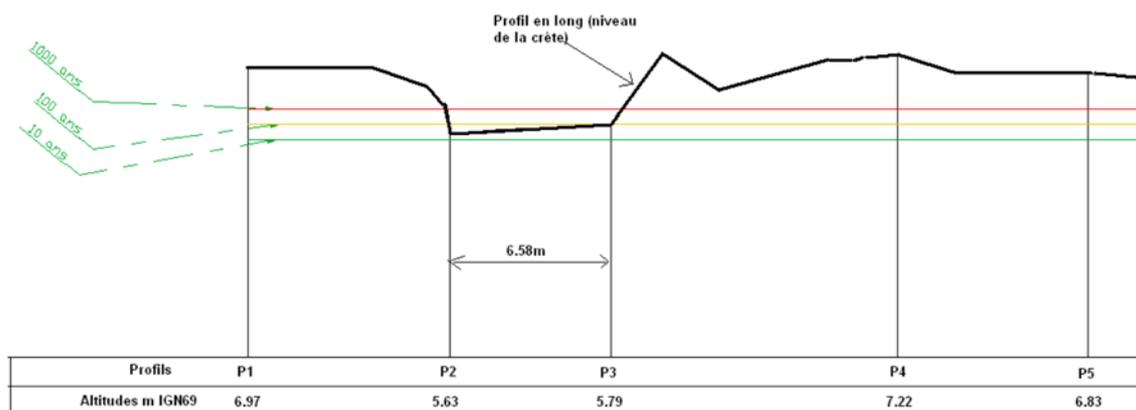
La présence d'une ouverture de 6,00 m de large entre les profils P2 et P3, la digue est exposée à un risque de déversement lors des marées extrêmes de période de retour centennale où l'on aurait le niveau de la mer au-dessus de la crête (cf. dossier étude de danger de SOCOTEC).

Figure 2 : Coupe de la digue au droit de la zone de franchissement du profil P2 au profil P3 - Source : Etude de danger - SOCOTEC - Octobre 2012

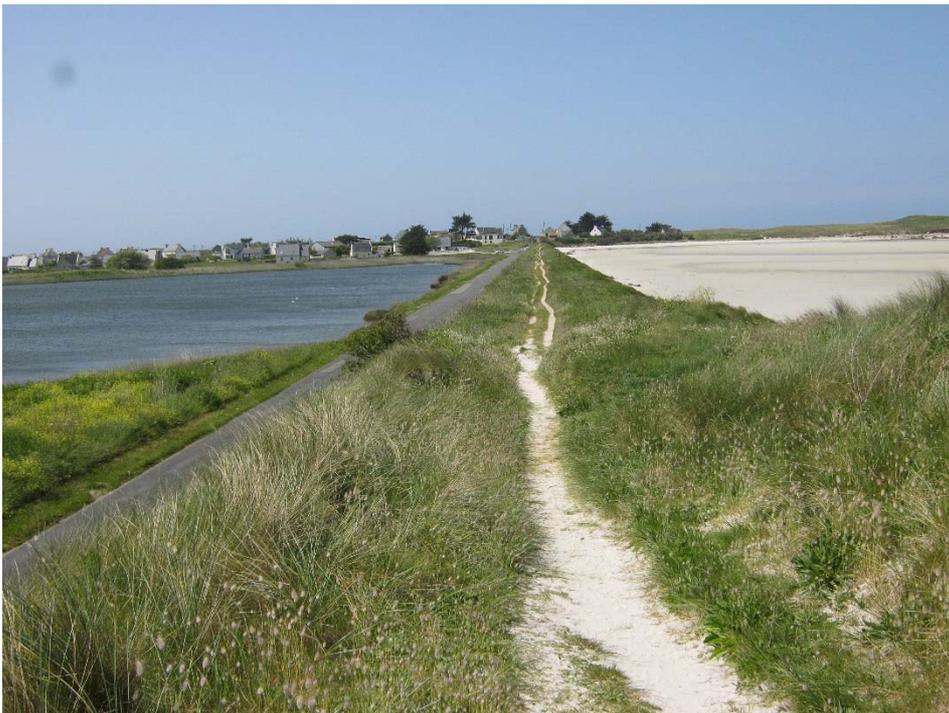
La crête de la digue est constituée d'un remblai avec du matériau présent de type tout-venant en bon état général apparent (Figure 11). On relève la présence de légers tassements localisés (Figure 11 et Figure 12) dont l'origine ne peut être affirmée à ce stade. Il peut s'agir de tassements ou d'affaissements superficiels de la couche de fondation de la structure de remblai) ou d'un tassement plus généralisé de la structure maçonnée de la digue en parements (départs potentiels de fines au travers du mur constitué de moellons à joints secs). Le chargé de mission NATURA 2000 nous indique que régulièrement les trous d'affaissement sont rechargés en sable de plage (Figure 12).

Figure 11 : Vue générale de la crête depuis la route de Penn An Dig

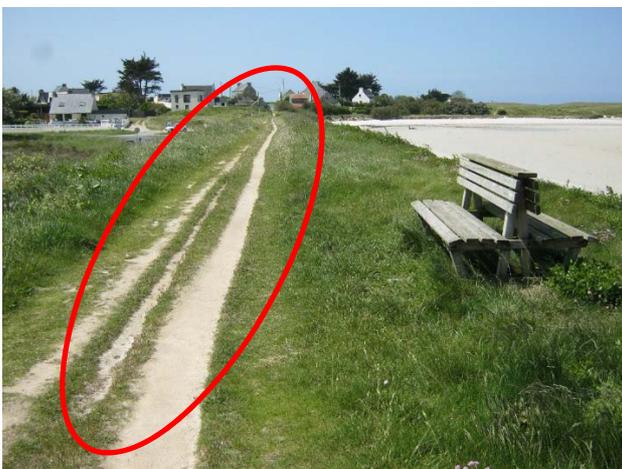
Figure 12 : Détail de l'érosion et du piétinement localisés au centre de la crête

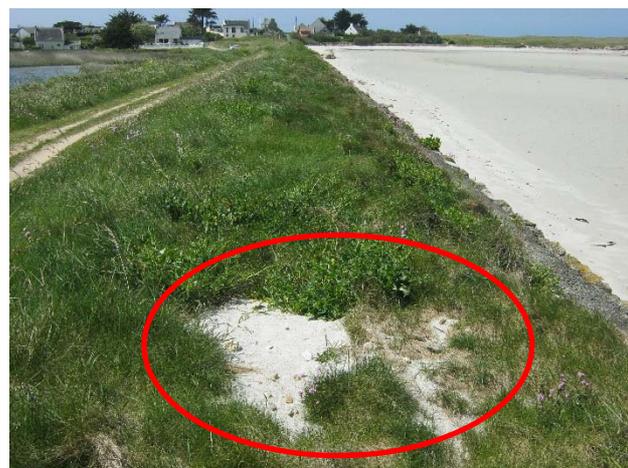
Figure 13 : Détail de zone de remblaiement récent sur la crête

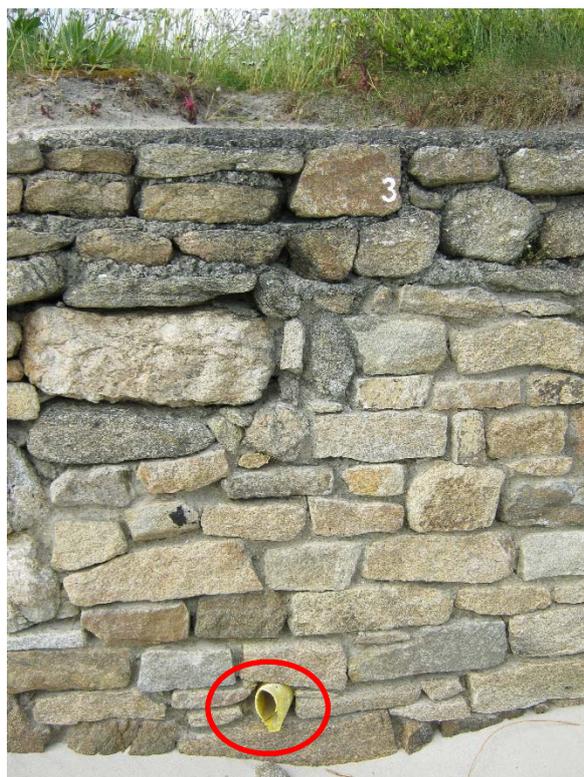
Côté mer, on relève la présence de dispositifs d'évacuation des eaux pluviales d'infiltration (barbacanes) au travers du parapet en parement côté mer (Figure 14) sur les parties reprises récemment (maçonnerie de moellons au mortier).

Figure 14 : Dispositif d'évacuation des eaux d'infiltration de la crête (barbacane) en parement côté mer

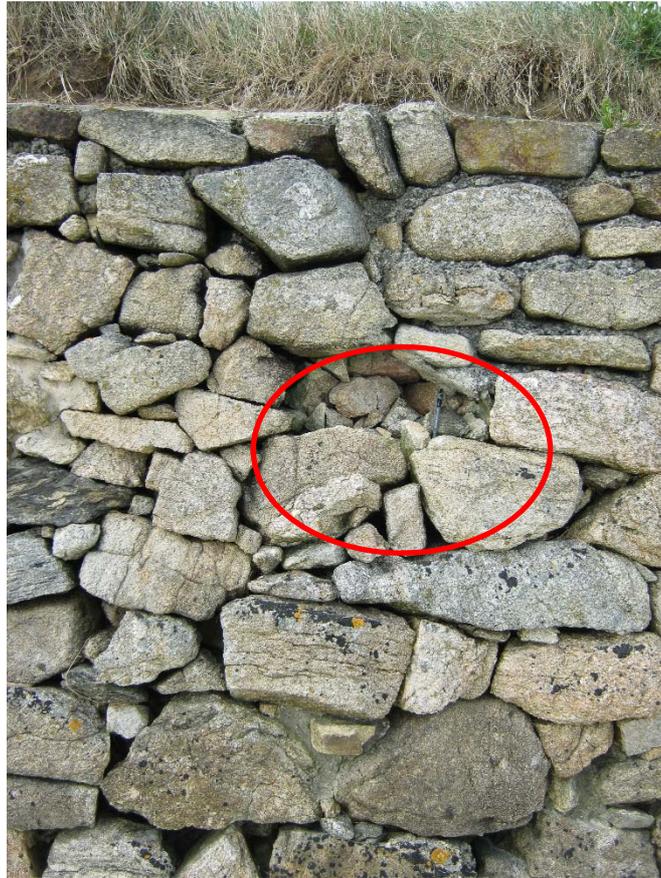
Certains moellons sont manquants entre le pK 0,130 et 0,140, pK 0,182... Une pierre a été scellée récemment en arase supérieure de la digue pK 0,148.

Figure 15 : Moellons manquants en parement côté mer entre le pK 0,13 et le 0,14

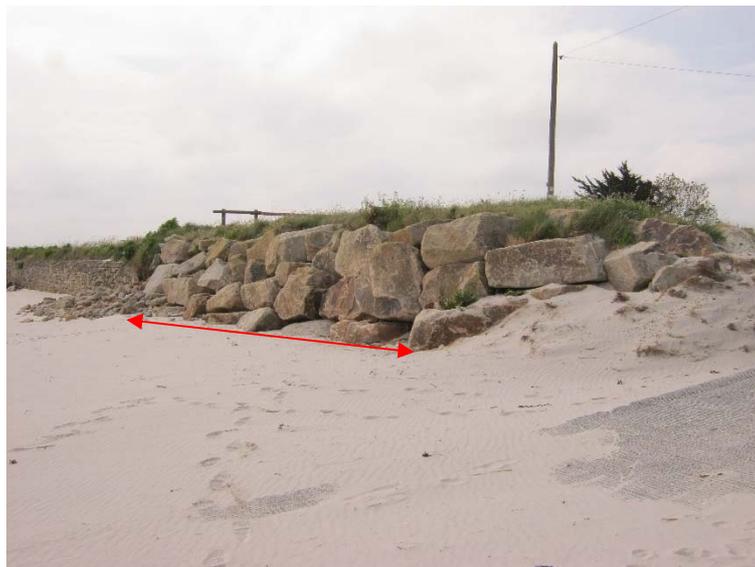
Une zone d'environ 20 ml présente un affaissement du mur en moellons du pK 0,00 à 0,02. Cette zone a été remplacée par une protection en gros bloc rocheux (Figure 16). Le raccordement entre les blocs rocheux et le mur moellons n'est pas jointif. Une zone de remblai de la crête est visible. L'amas de l'ancien mur de moellons est encore visible en pied de digue sur la plage. Le couronnement en béton de l'arase supérieure du mur à cette zone est absent (effondrement de la partie supérieure de la crête de la digue (Figure 17)). Cette partie de mur moellons en place est constituée de pierres sèches non jointives avec des cavités entre les moellons (entre 3 et 10 cm environ).

Figure 16 : pK 0,00 à 0,02 : Effondrement du mur moellons et protection mise en place par bloc rocheux

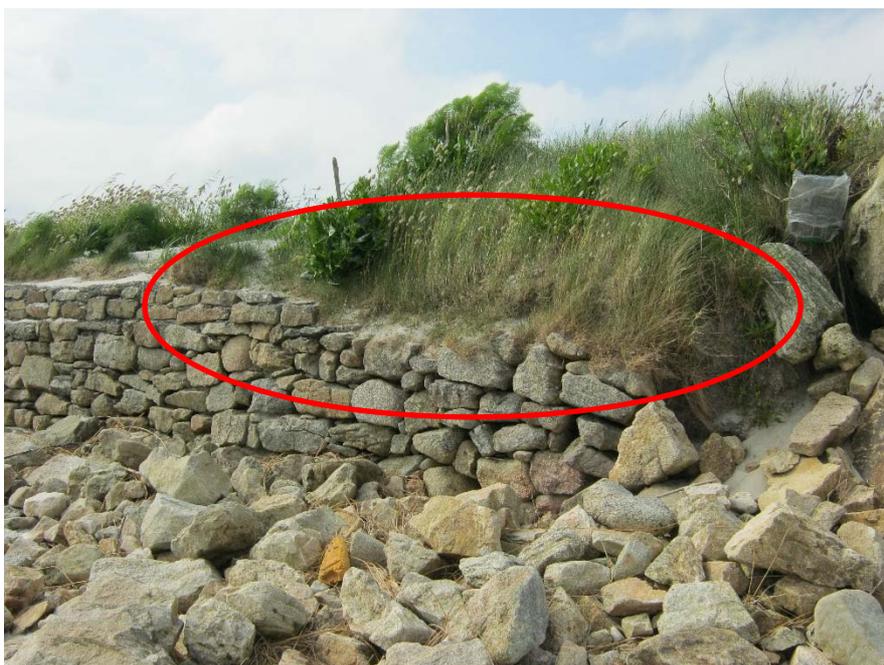
Au niveau du pK 0,03, les moellons sont liaisonnés par du mortier et du béton. On dénote une reprise récente de la partie inférieure du mur qui s'était effondrée (couleur des moellons plus clairs). Une barbacane en drain agricole annelé jaune a été placée en pied d'ouvrage.

Figure 17 : Sections 1 à 3 : Effondrement de la partie supérieure de la digue

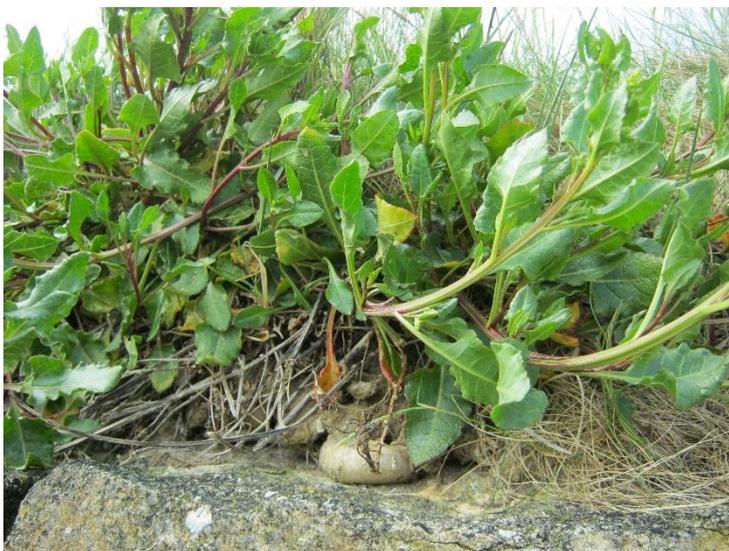
Le couronnement en béton de l'arase supérieure du mur à cette zone est absent (présence de végétation à système racinaire de type rhizome pouvant expliquer l'éclatement du couronnement béton (Figure 18)).

Figure 18 : Sections 3 à 10 : Végétation en partie supérieure du mur pK 0,08 à 0,09

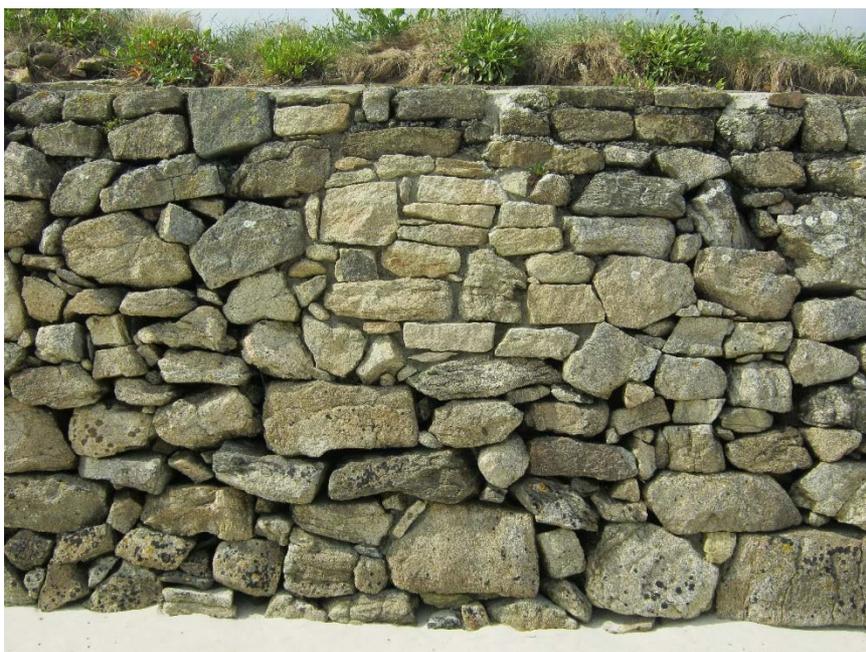
Cette partie de mur moellons en place est constituée de pierres sèches non jointives avec des cavités localement importantes (entre 3 et 10 cm environ). Certaines portions de mur sont en moellons maçonnées (pK 0,118, pK 0,120, pK 0,125, pK 0,130...) (Figure 19).

Figure 19 : Section 13 : Rejointement des pierres

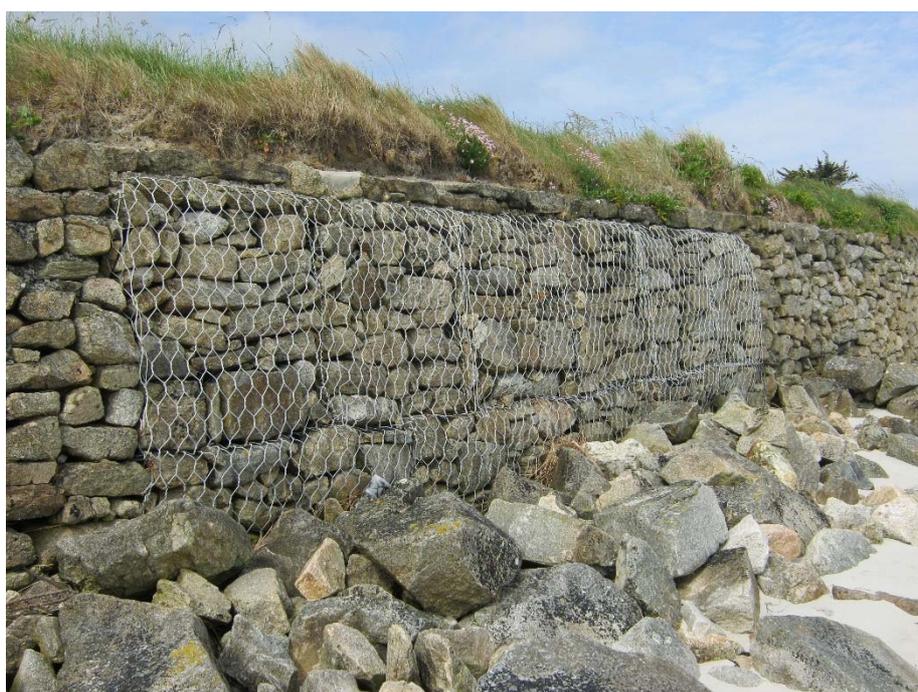
Une protection par grillage torsadé a été mise en place en partie verticale depuis l'arase jusqu'en pied de la digue du pK 0,112 au pK 0,117. Le grillage est fixé en partie haute par le couronnement en pierres scellées du mur côté mer. (Figure 20).

Figure 20 : Section 12 : Vue générale de la protection du parement côté mer par un grillage triple torsion

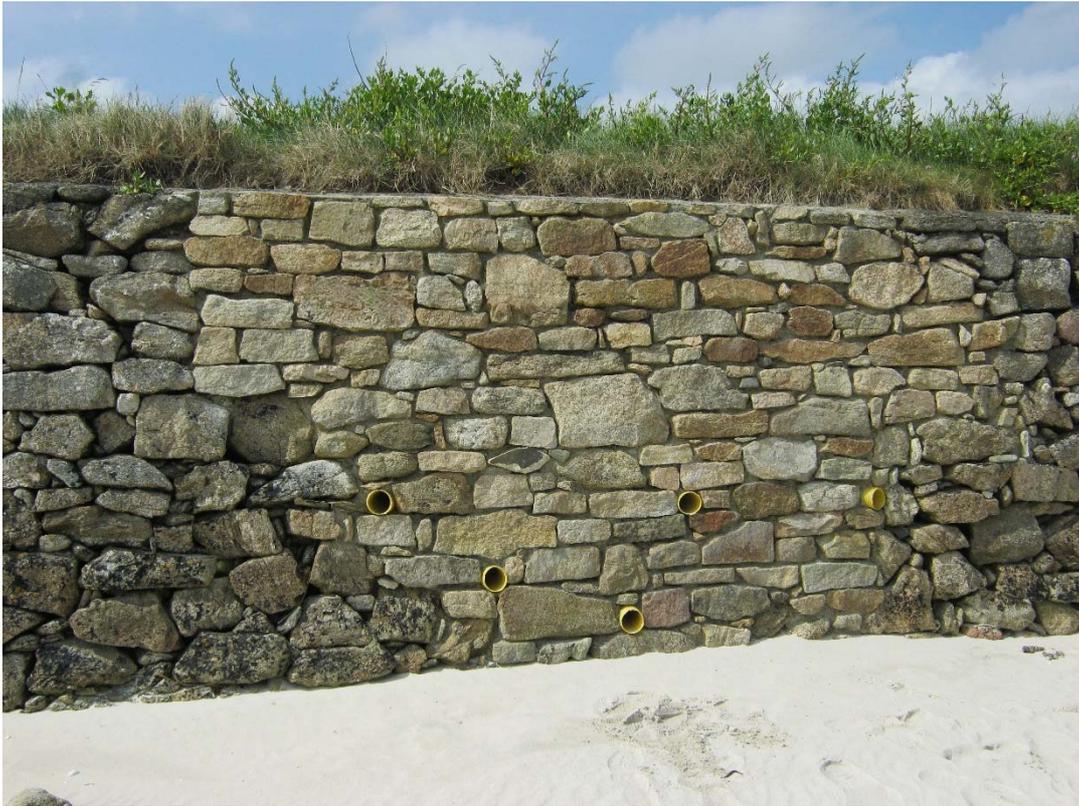
Le parement de la digue entre le pK 0,154 et le pK 0,157 ainsi qu'entre le pK 0,160 et le pK 0,162 a été repris intégralement en moellons scellés sur mortier avec des barbacanes (Figure 21) ou bien partiellement entre le pK 0,192 et le pK 0,194.

Figure 21 : Section 15 : Reprise entière du parement côté mer en moellons scellés au mortier

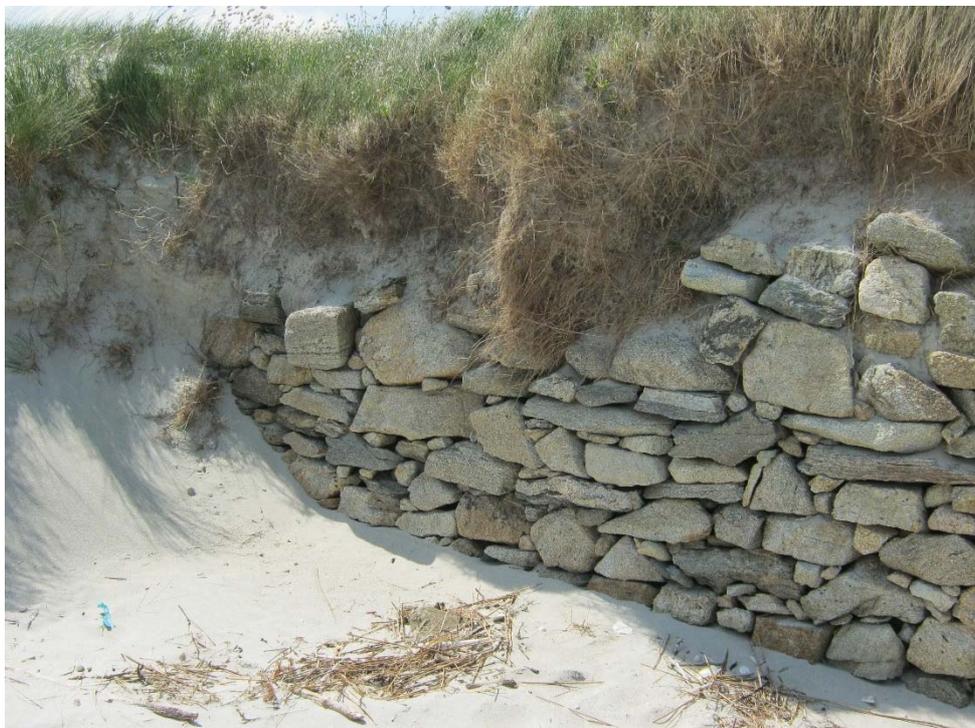
La partie supérieure du mur ainsi que l'arase supérieure de la digue ont été repris intégralement en maçonnerie au mortier à partir du pK 0,498 jusqu'au pK 0,513. A partir de ce point, la maçonnerie de l'arase supérieure est totalement absente (forte dégradation de la tête de couronnement de la digue).

La digue en pierre sèche vient mourir dans la dune de sable (Figure 22).

Figure 22 : Section 52 : Fin de la digue côté route de Penn An Dig

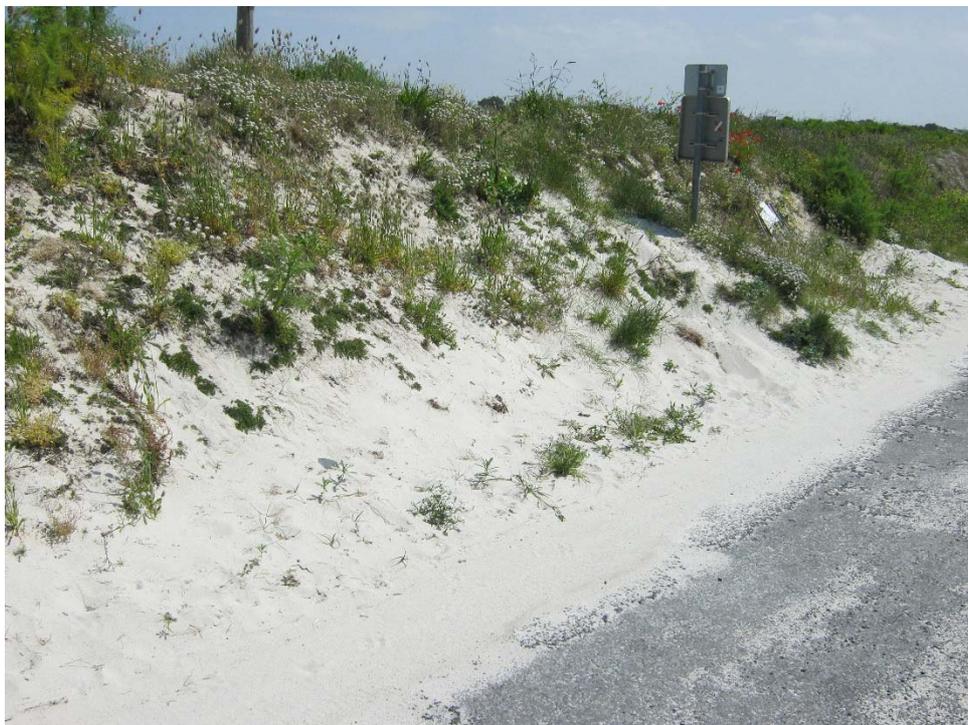
Une zone d'environ 50 ml présente une zone ensablée. Le chemin de randonnée en crête passe à travers cette partie sableuse. Cette première partie de digue présente une végétation rase (Figure 23).

Figure 23 : Sections 1 à 5 : Parement côté terre : dune de sable

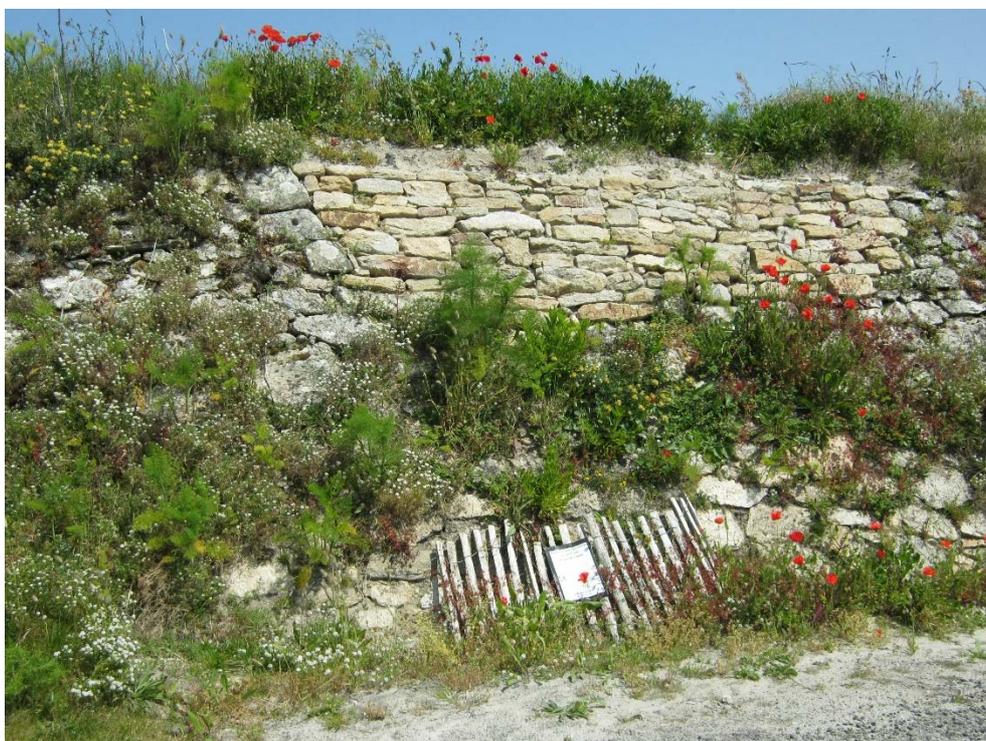
dans les zones dégradées suites aux tempêtes entre le pK 0,064 et le pK 0,068 (Figure 24), pK 0,120, pK 0,132, entre le pK 0,220 et le pK 0,228 (Figure 26), pK 0,342 à pK 0,346.

Figure 24 : Section 7 : Vue côté terre de la digue. Mur maçonné récemment repris.

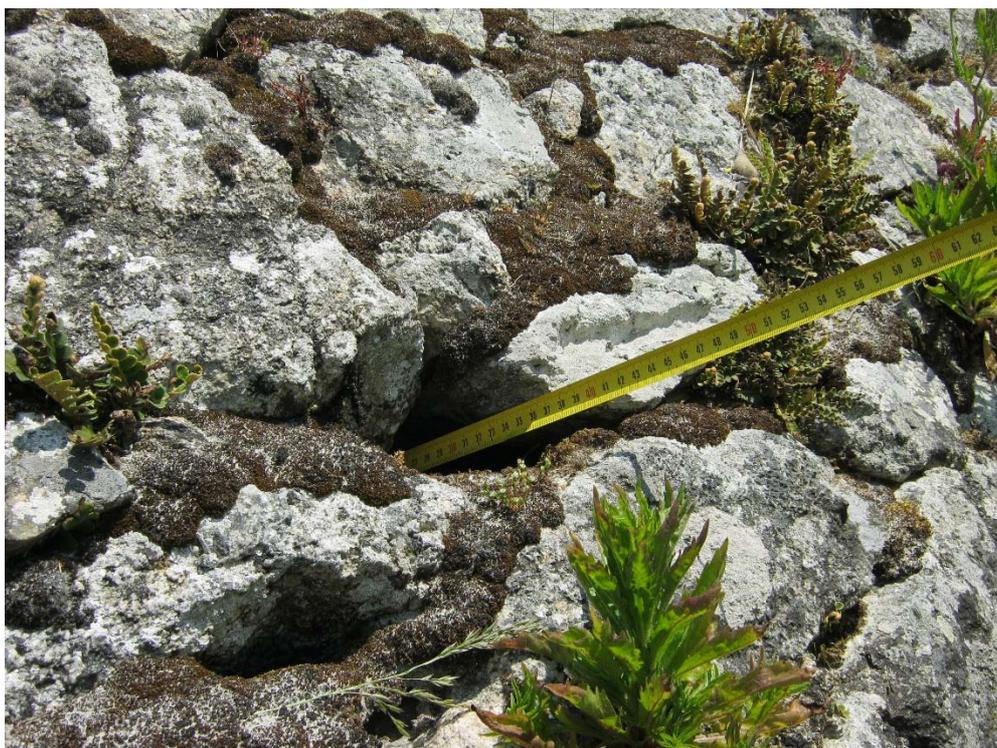
Cette partie de mur moellons en place est constituée de pierres sèches jointives par du sable (qui s'est vraisemblablement infiltré avec l'eau de ruissellement dans le temps) avec des cavités entre moellons importantes de l'ordre de 15 cm au pK 0,078 (Figure 23) qui peuvent atteindre jusqu'à une quarantaine de centimètres de profondeur notamment au pK 0,106 (Figure 25).

Figure 25 : Section 11 : Cavité dans la digue au pK 0,106

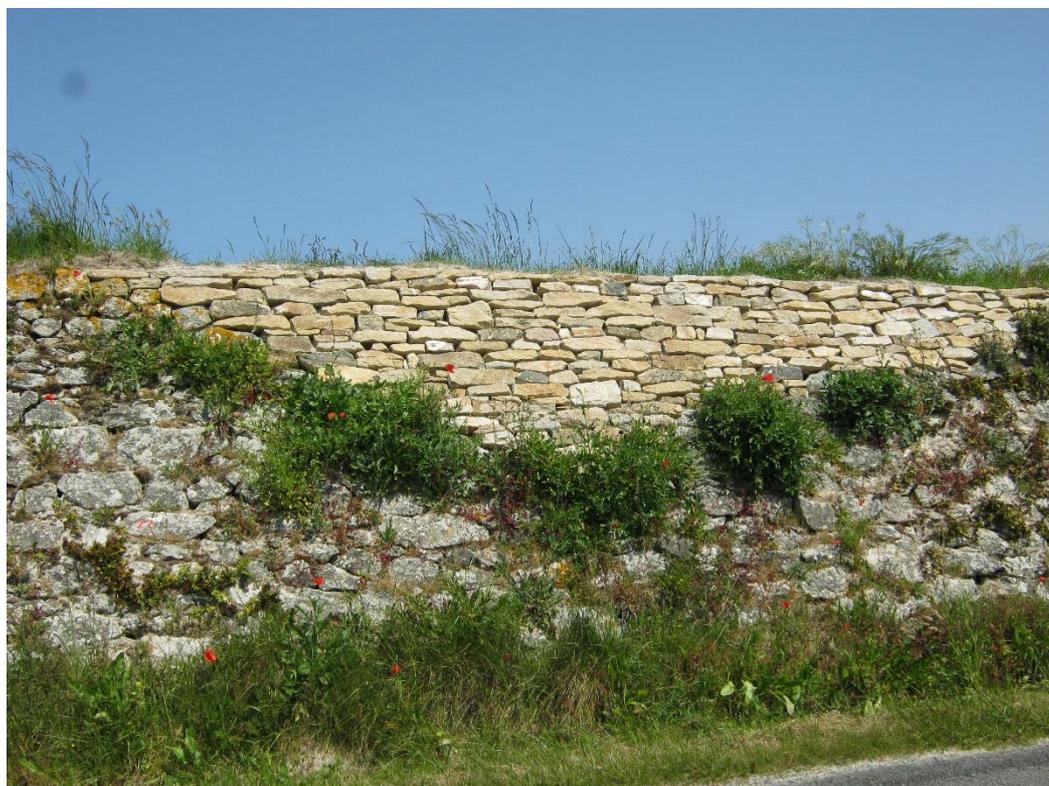
Figure 26 : Section 23 : Vue générale du parement repris en pierres sèches entre le pK 0,220 et le pK 0,230

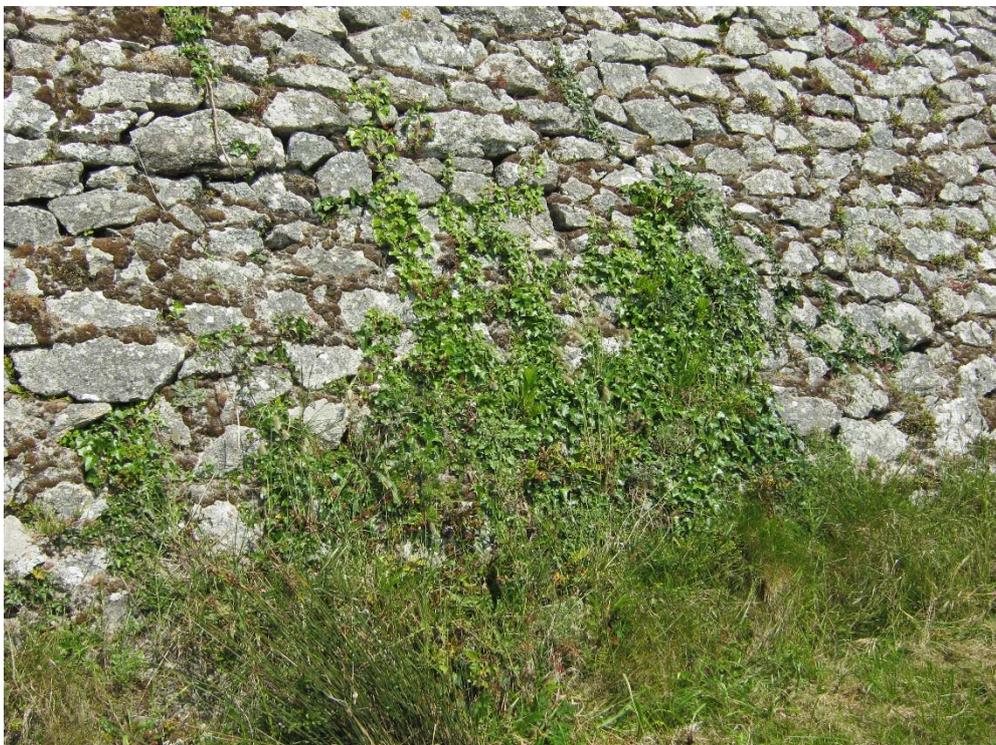
Cette partie de digue présente une végétation rase. La végétation est plus abondante en pied d'ouvrage. On note également la présence de lierre terrestre envahissant en pied de digue du pK 0,371 à pK 0,374 (Figure 27).

Figure 27 : Section 38 : Lierre terrestre envahissant du pK 0,371 au pK 0,374

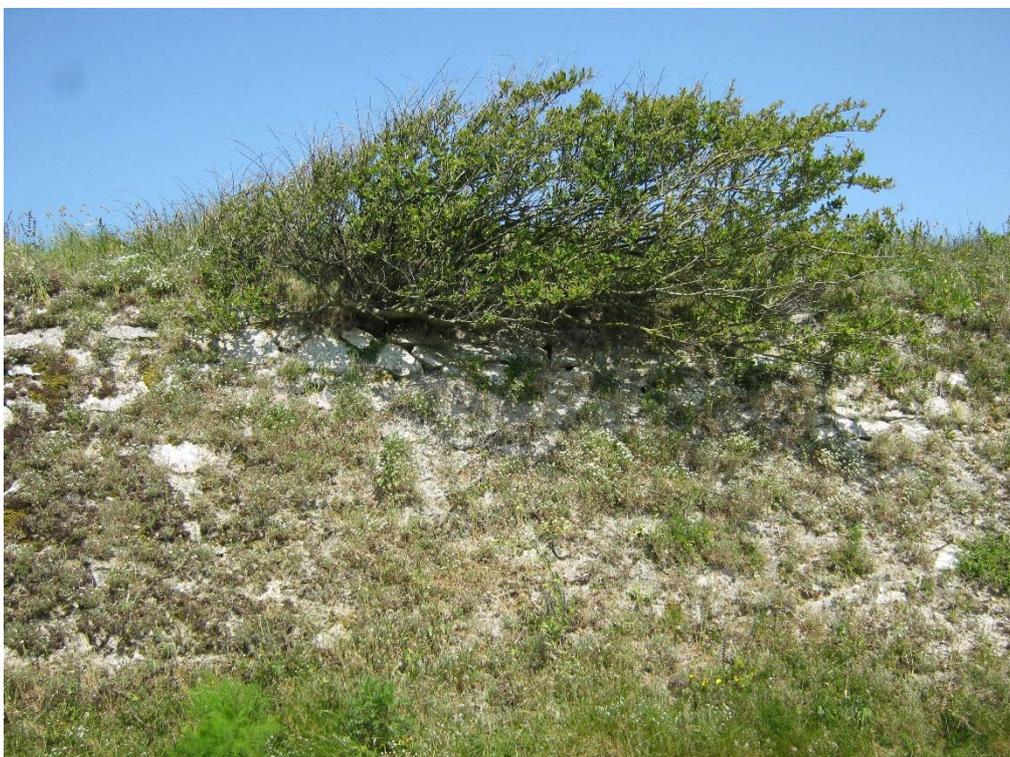
Un arbuste en tête de digue est présent au pK 517 (Figure 28).

Figure 28 : Section 51 : Arbuste en tête de digue

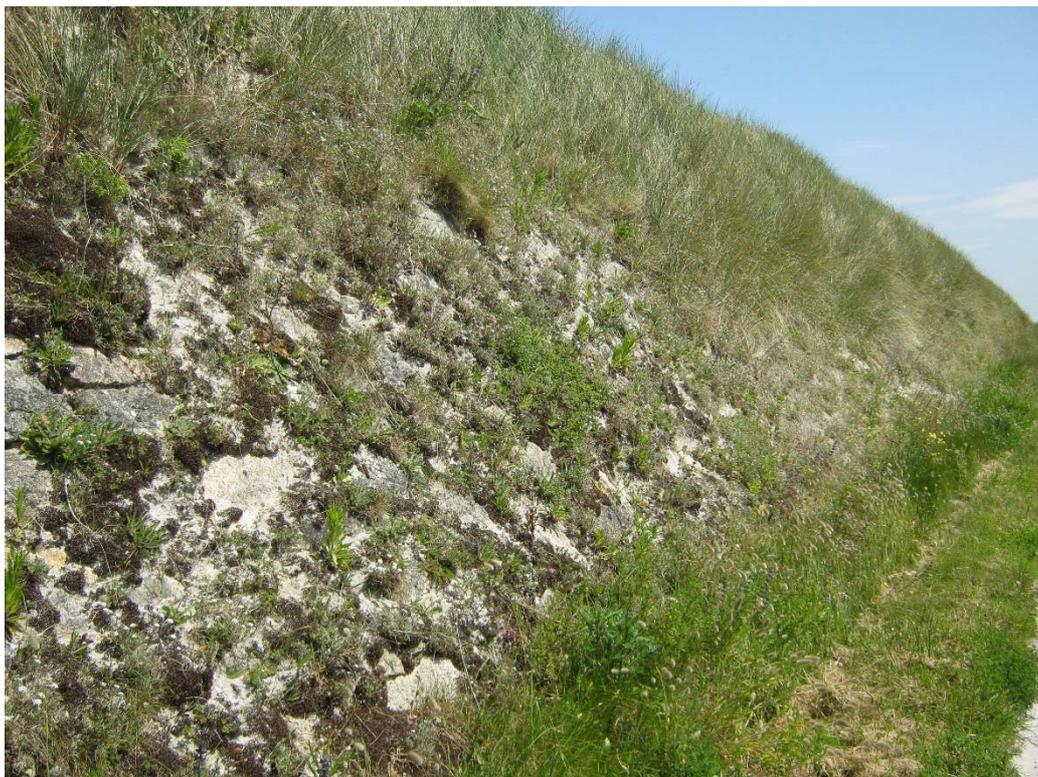
Figure 29 : Section 51 et suivantes : Végétation herbacée sur le parement côté terre
