***Objet de la consultation :***  
***Travaux de consolidation de la digue du polder du***  
***Curnic***

**(C.C.P.)**  
**CAHIER DES CLAUSES PARTICULIERES**

**Planches photographiques localisant les  
dommages à réparer sur le parement mer**

*Digue du polder du Curnic parement aval (côté mer)*

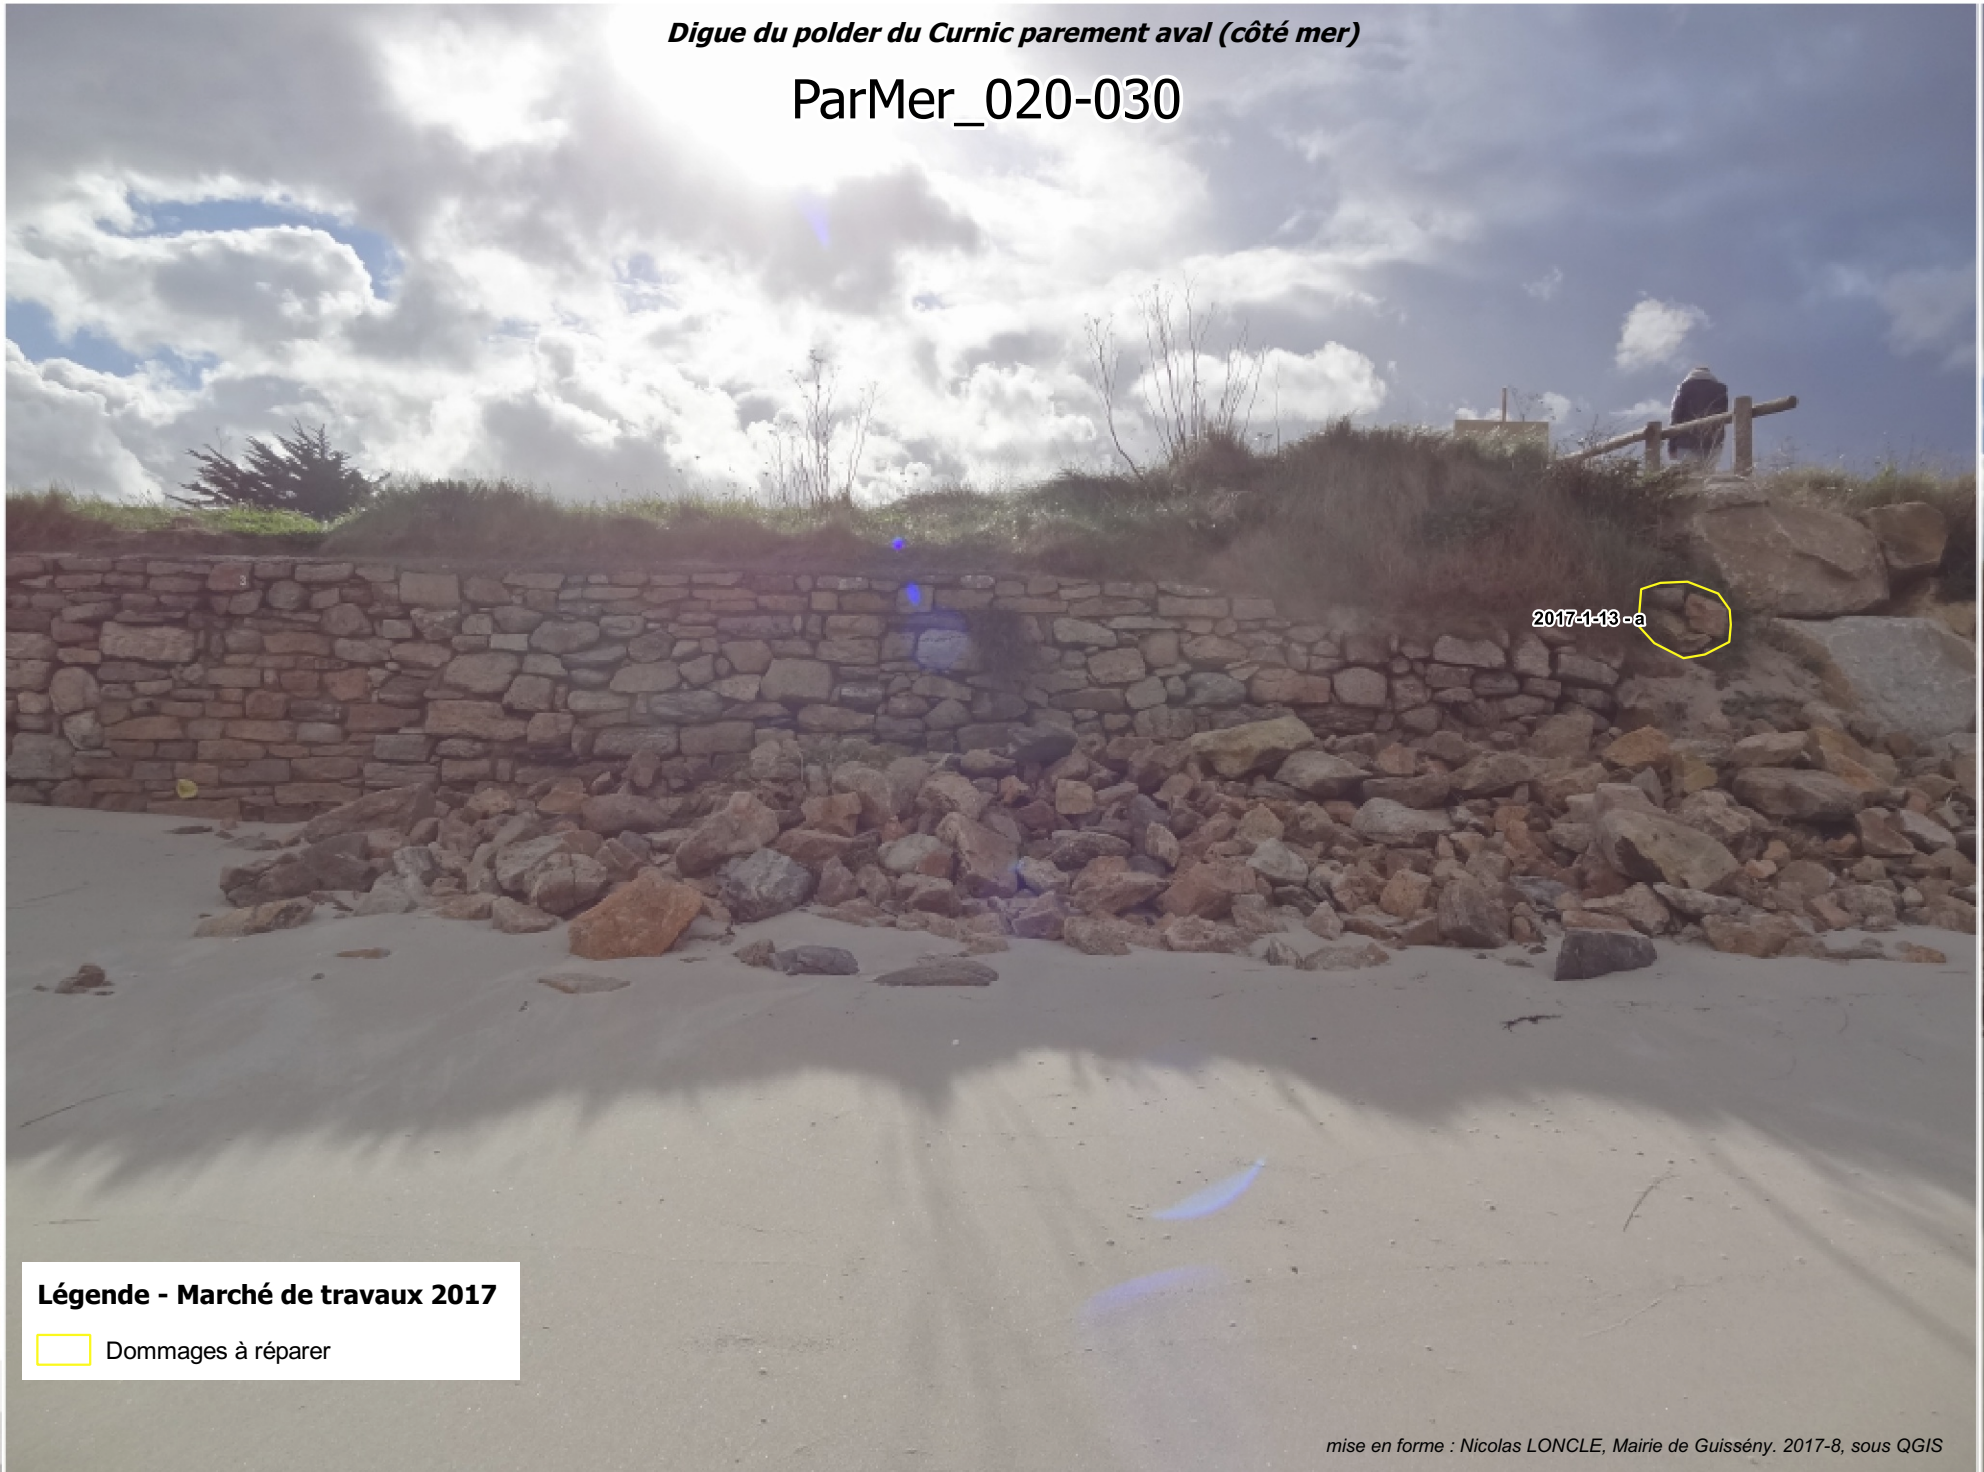
ParMer\_020-030

2017-1-13-a

Dommages à réparer

- **Reprise du mur** sur environ 3 mètres et le finir au droit de l'enrochement afin d'assurer sa stabilité **et réalisation d'une arase en béton** sur environ 5m de long en sommet de digue à l'extrémité nord-ouest, côté mer (tronçon ParMer\_020-030), cf. schéma de principe.
- **réparation des défauts secondaires subsistants sur le parement côté mer** (correspondant généralement à 1 bloc de petite taille (moins de 15 cm) ou de taille moyenne (entre 15 et 30 cm) manquant de façon isolée ; une soixantaine de points, cf. planches photos parement MER en Annexe I.

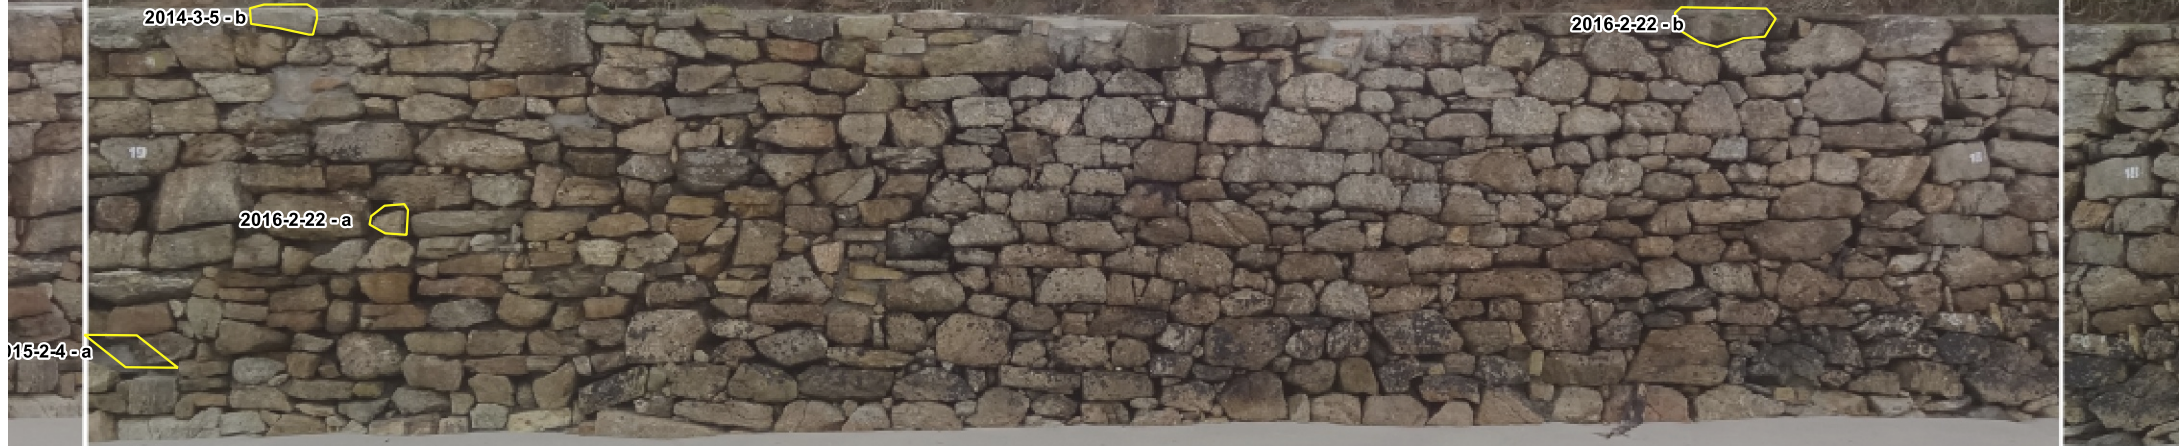
ParMer\_180-190

Dommages à réparer

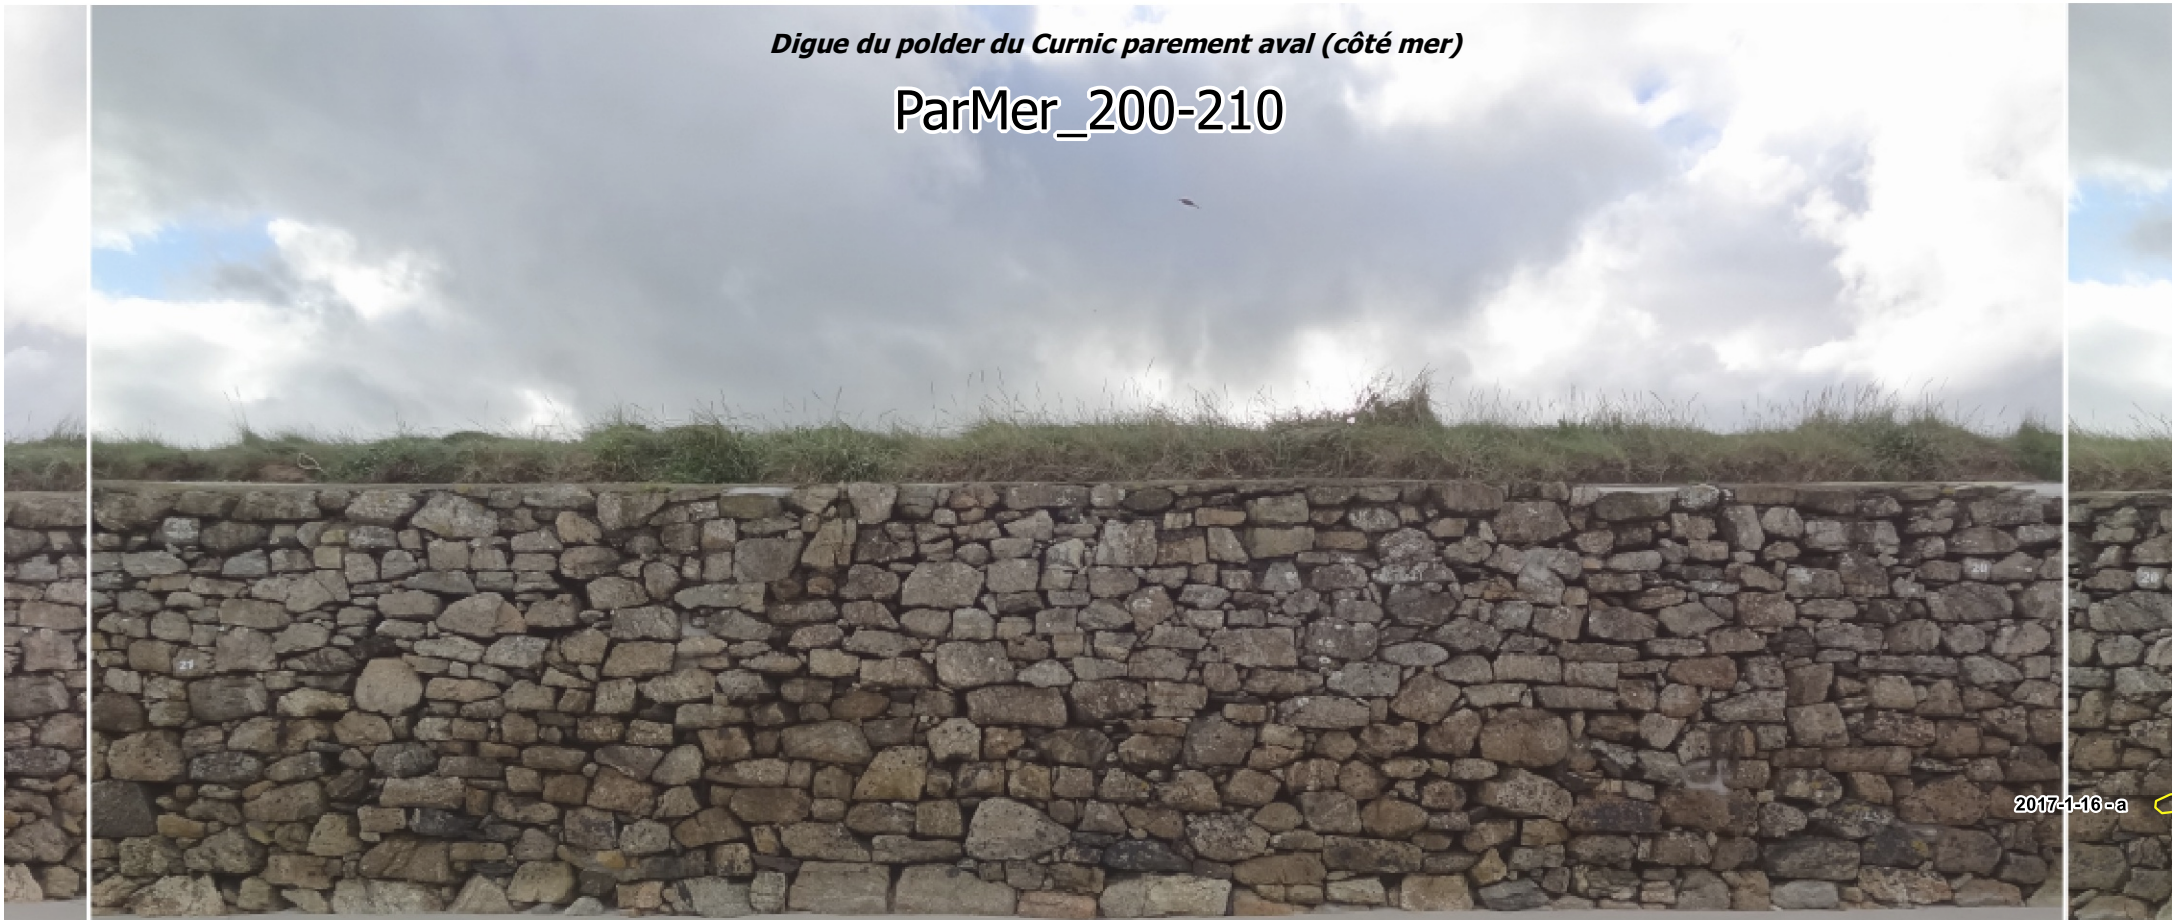
ParMer\_200-210

2017-1-16-a

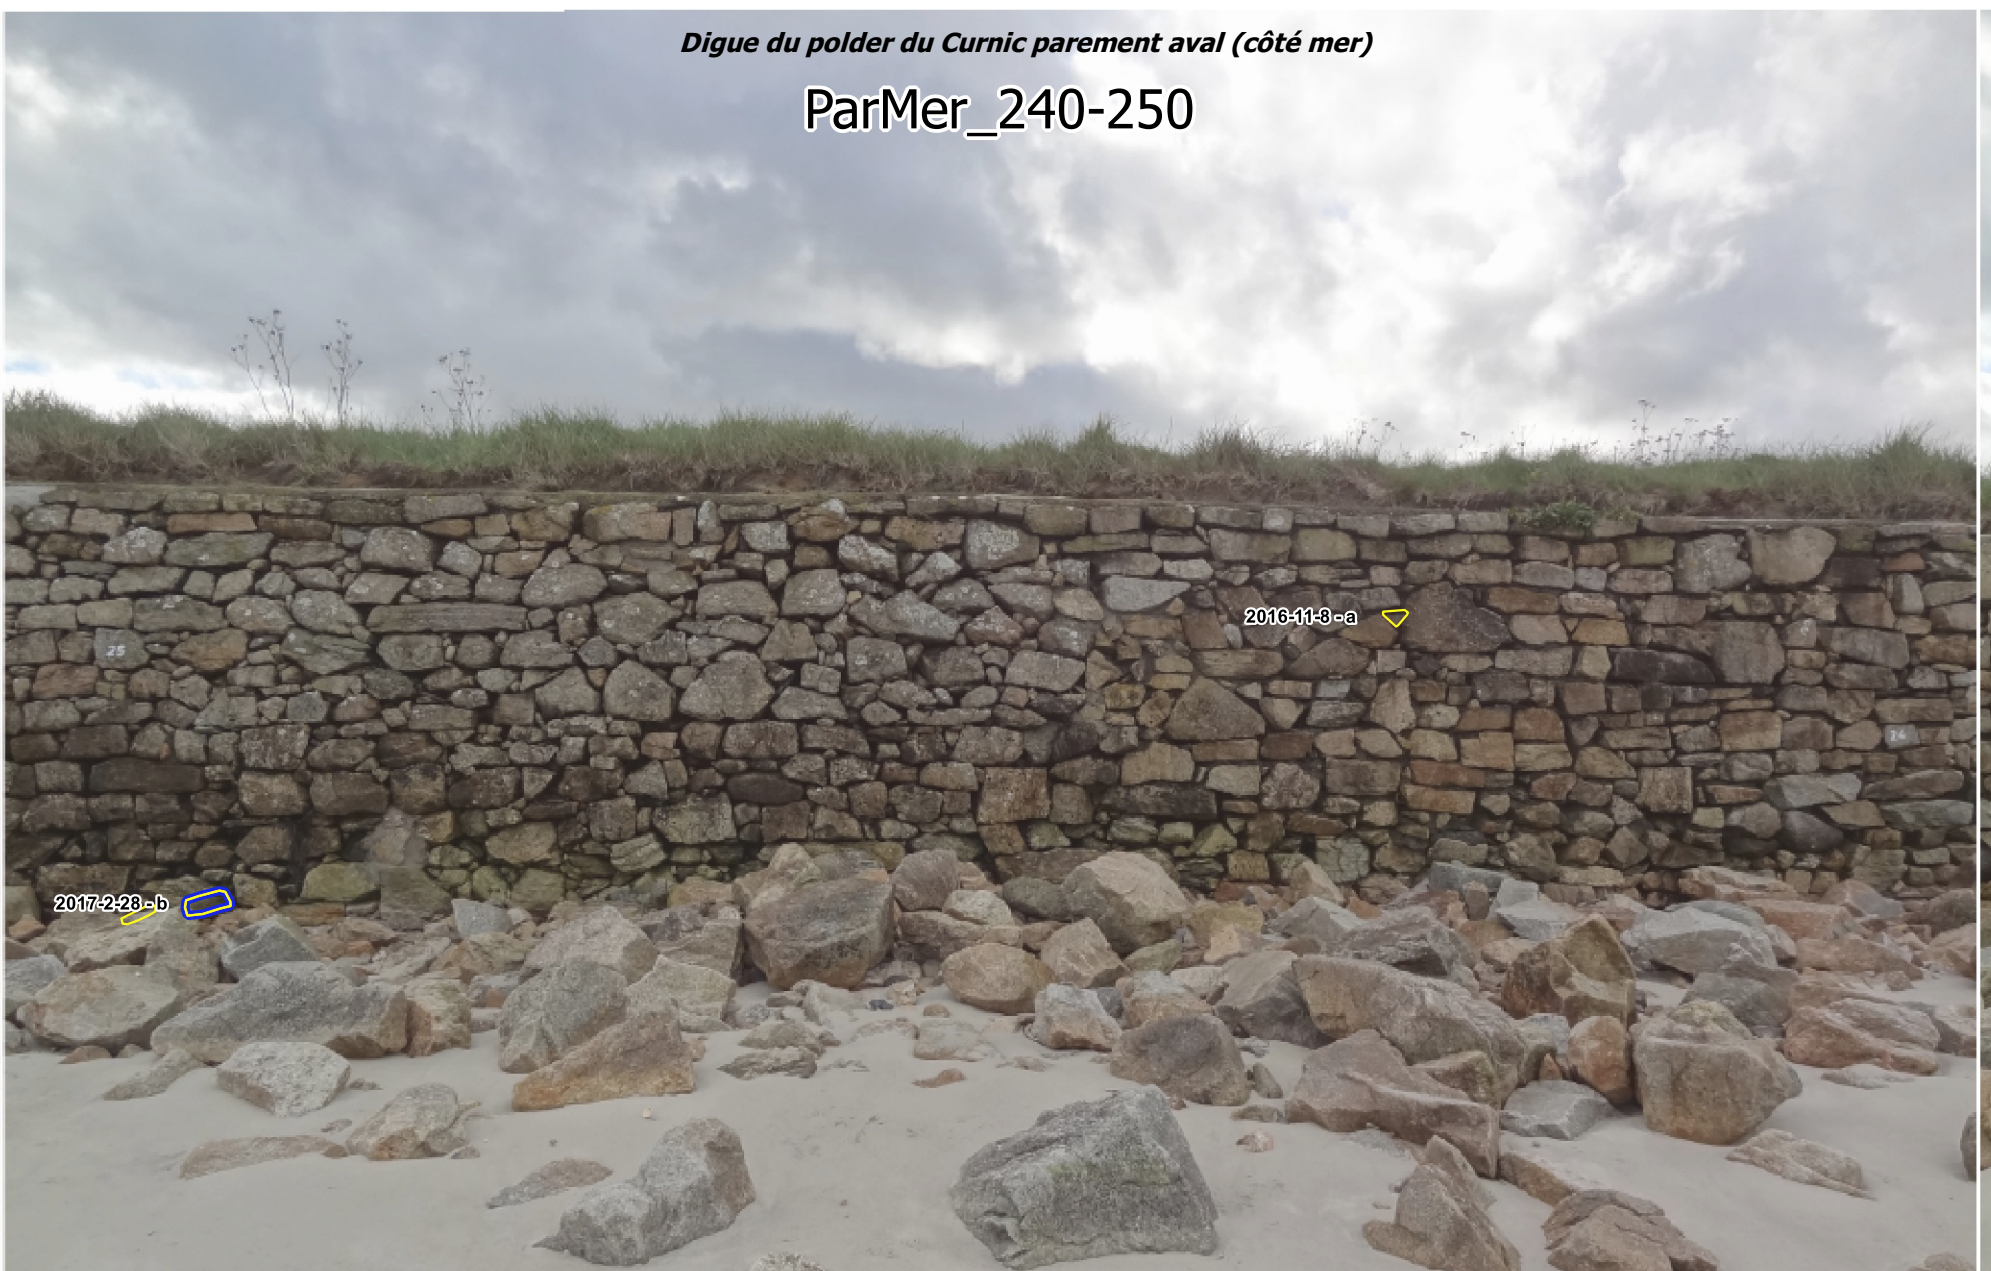
ParMer\_240-250

Dommages à réparer

Dommages à réparer mais ayant fait l'objet d'une réparation temporaire et pouvant ne pas être distingués au premier coup d'oeil

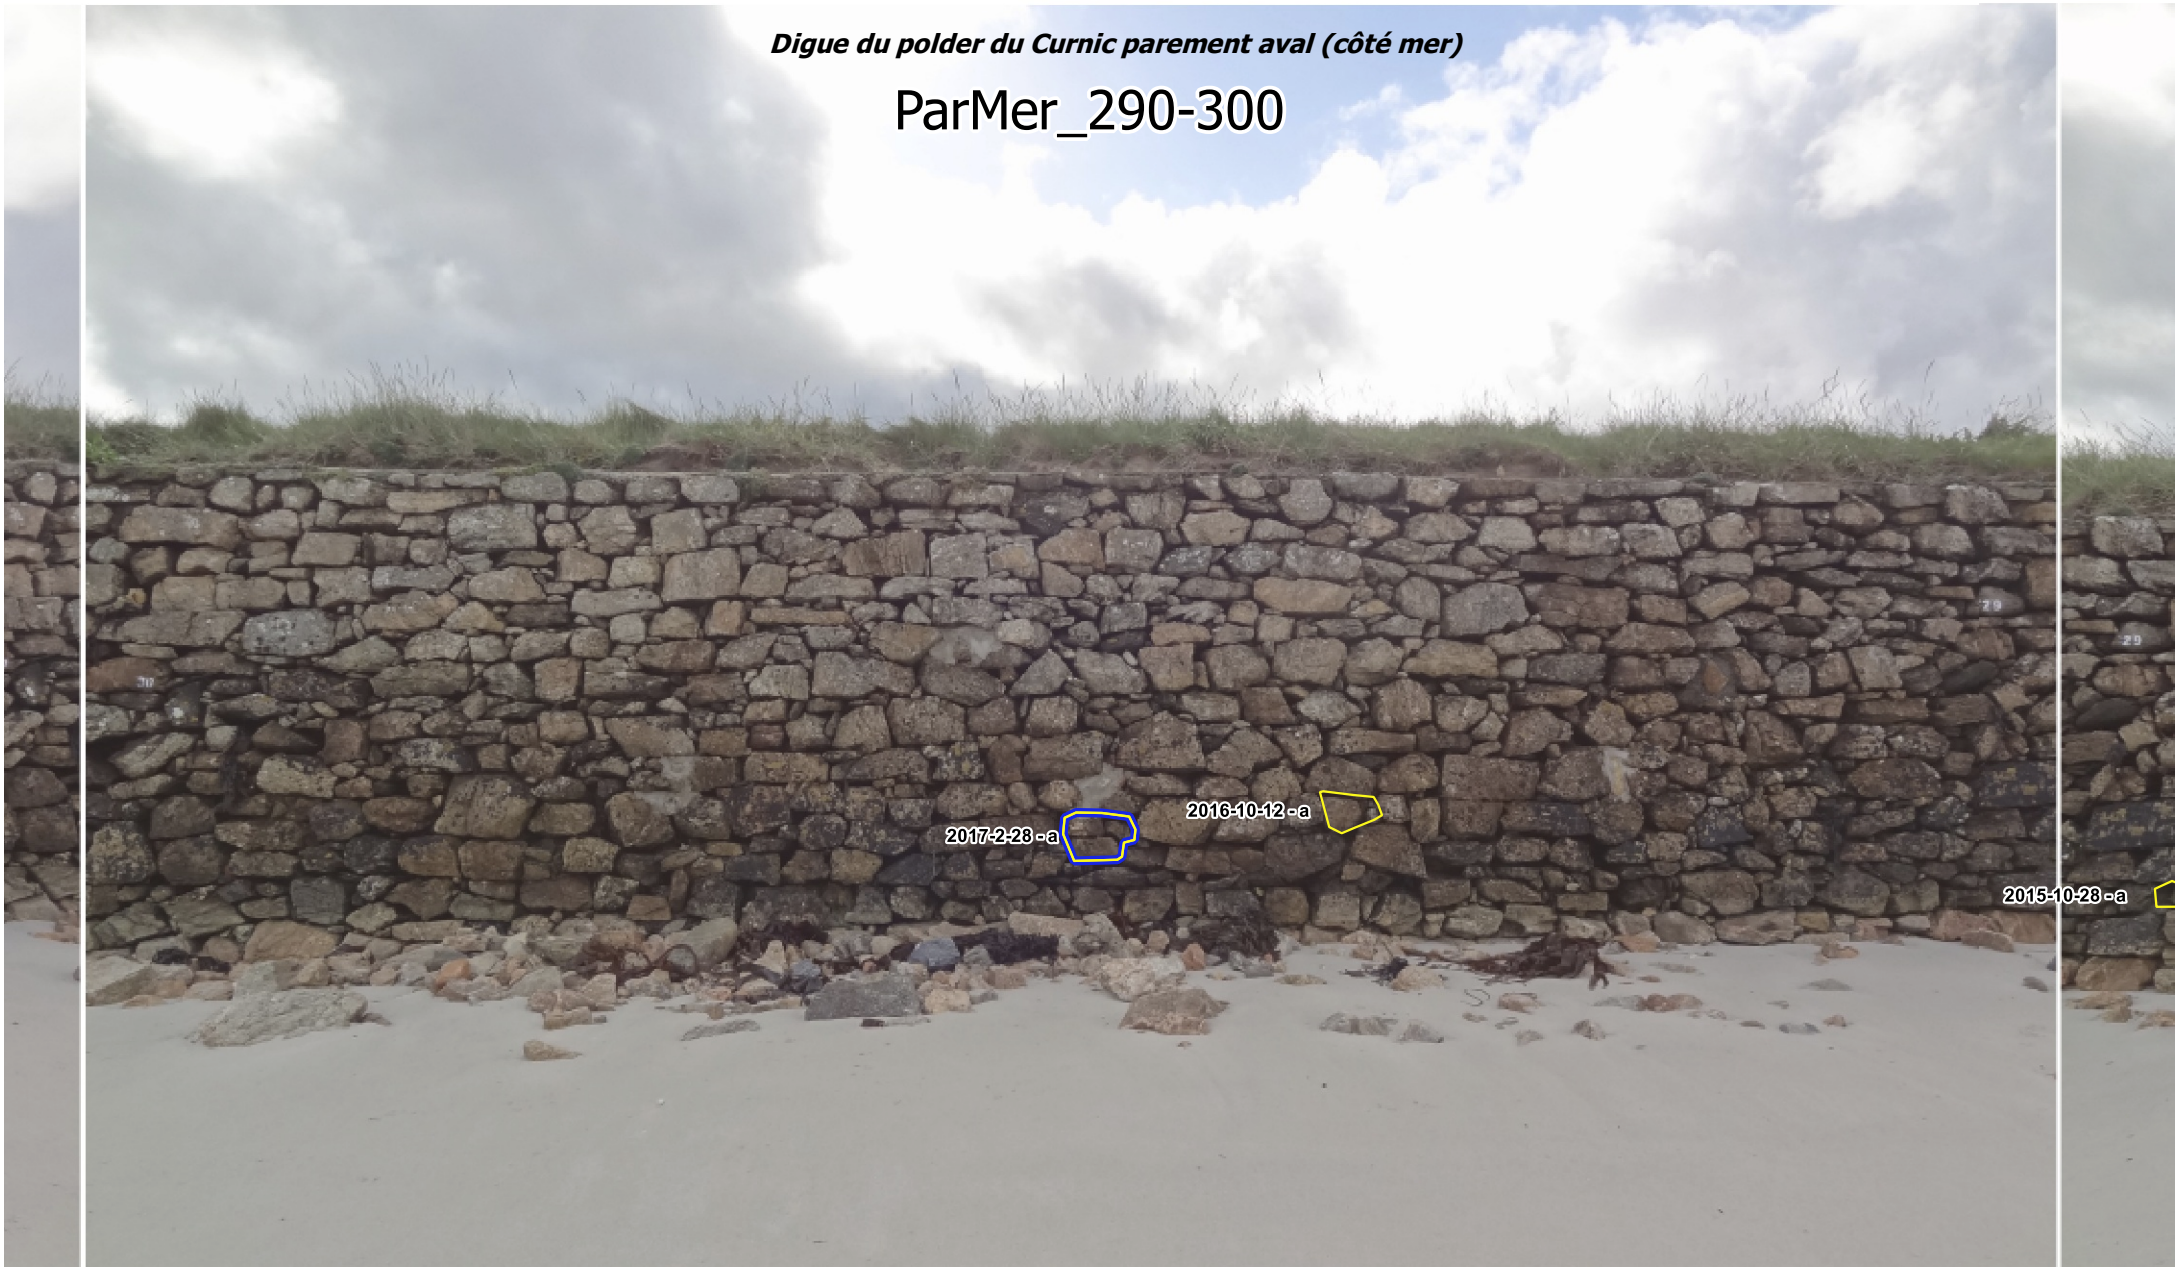
ParMer\_290-300

Dommages à réparer
-

Dommages à réparer mais ayant fait l'objet d'une réparation temporaire et pouvant ne pas être distingués au premier coup d'oeil

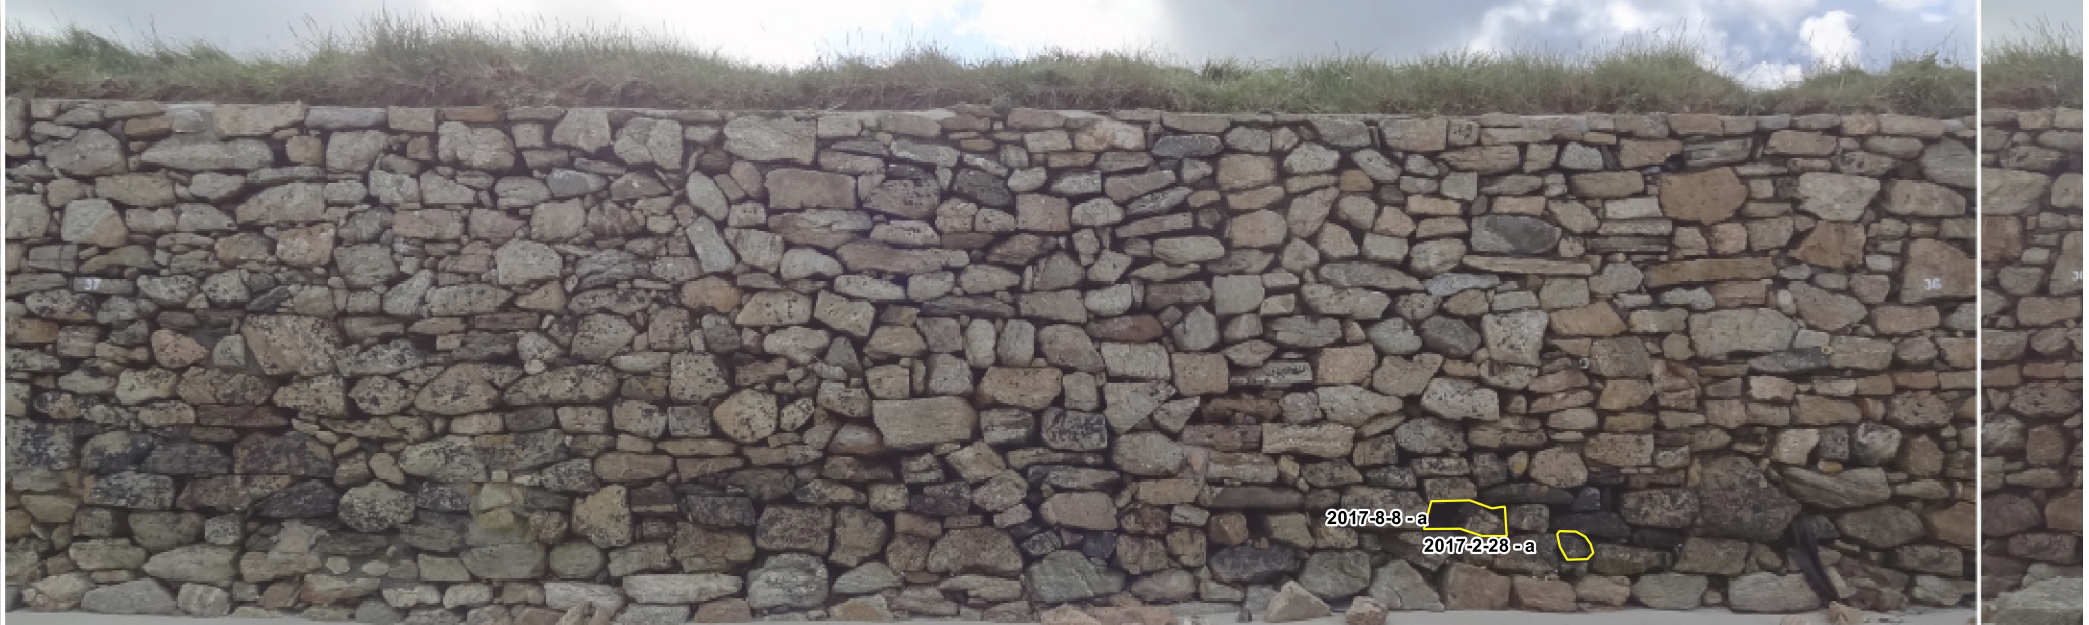
ParMer\_360-370

2017-8-8-a

2017-2-28-a

Dommages à réparer

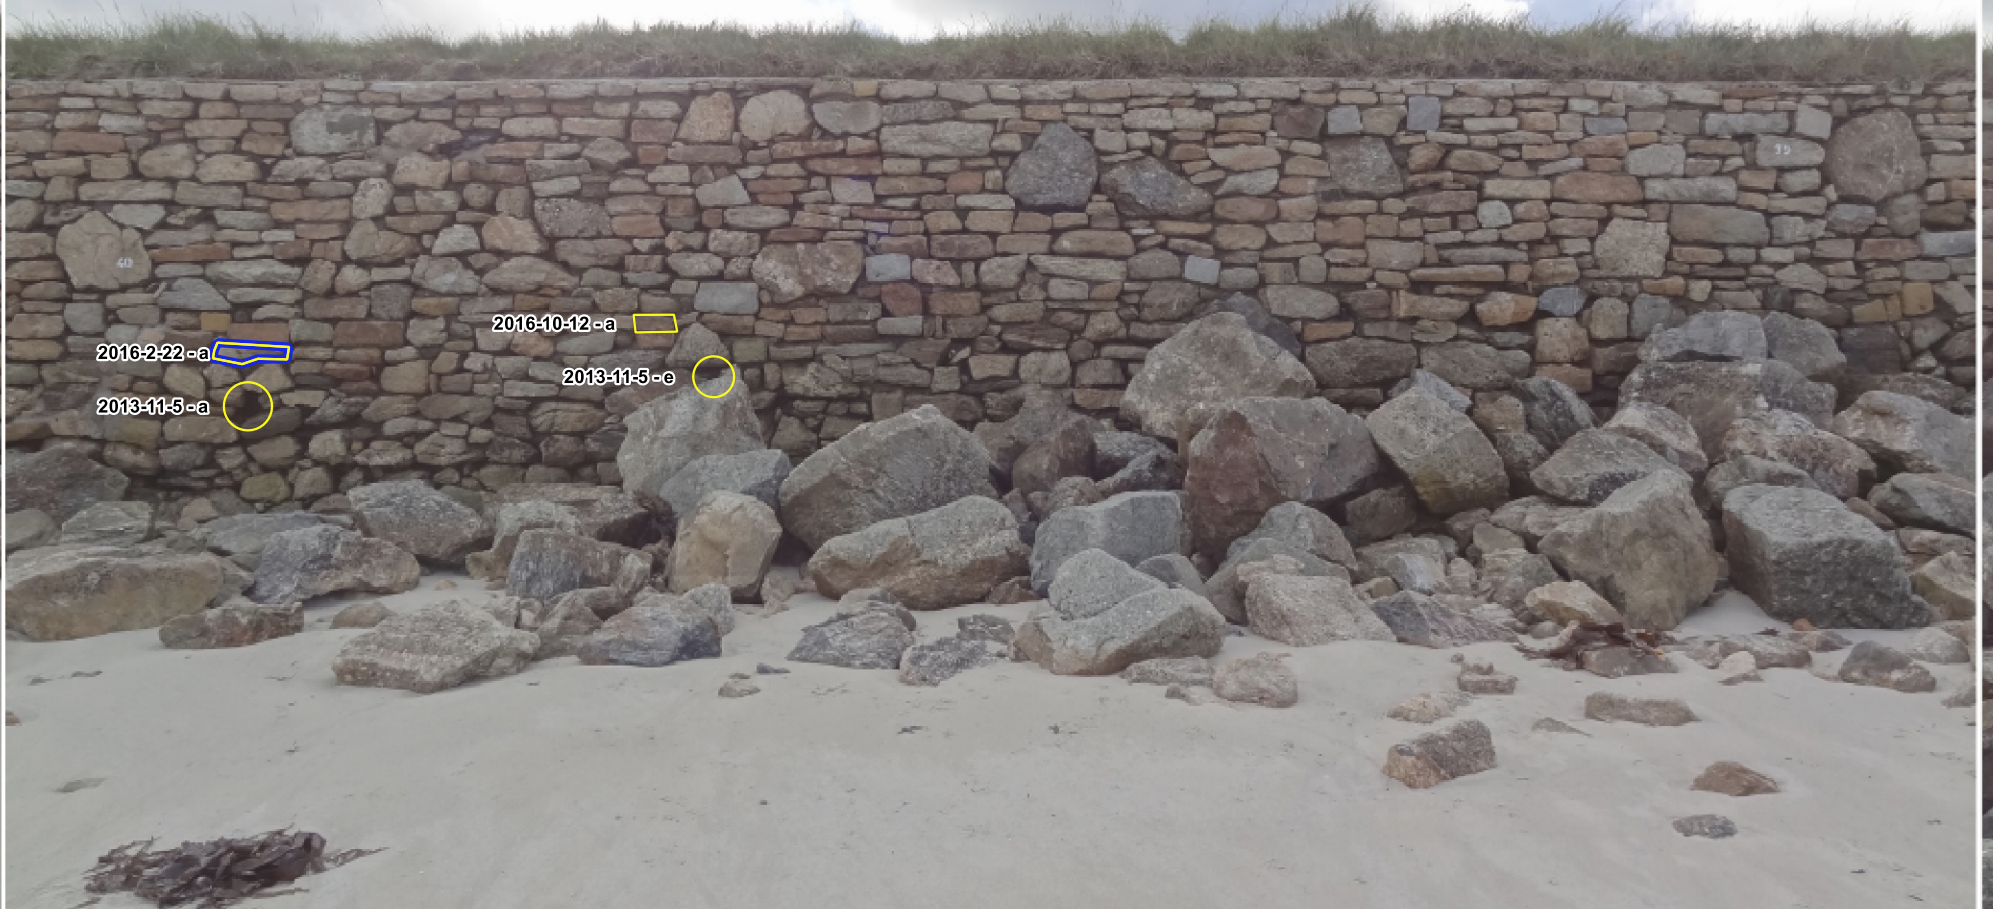
ParMer\_390-400

2016-2-22-a

2016-10-12-a

2013-11-5-a

2013-11-5-e

Dommages à réparer

Dommages à réparer mais ayant fait l'objet d'une réparation temporaire et pouvant ne pas être distingués au premier coup d'oeil

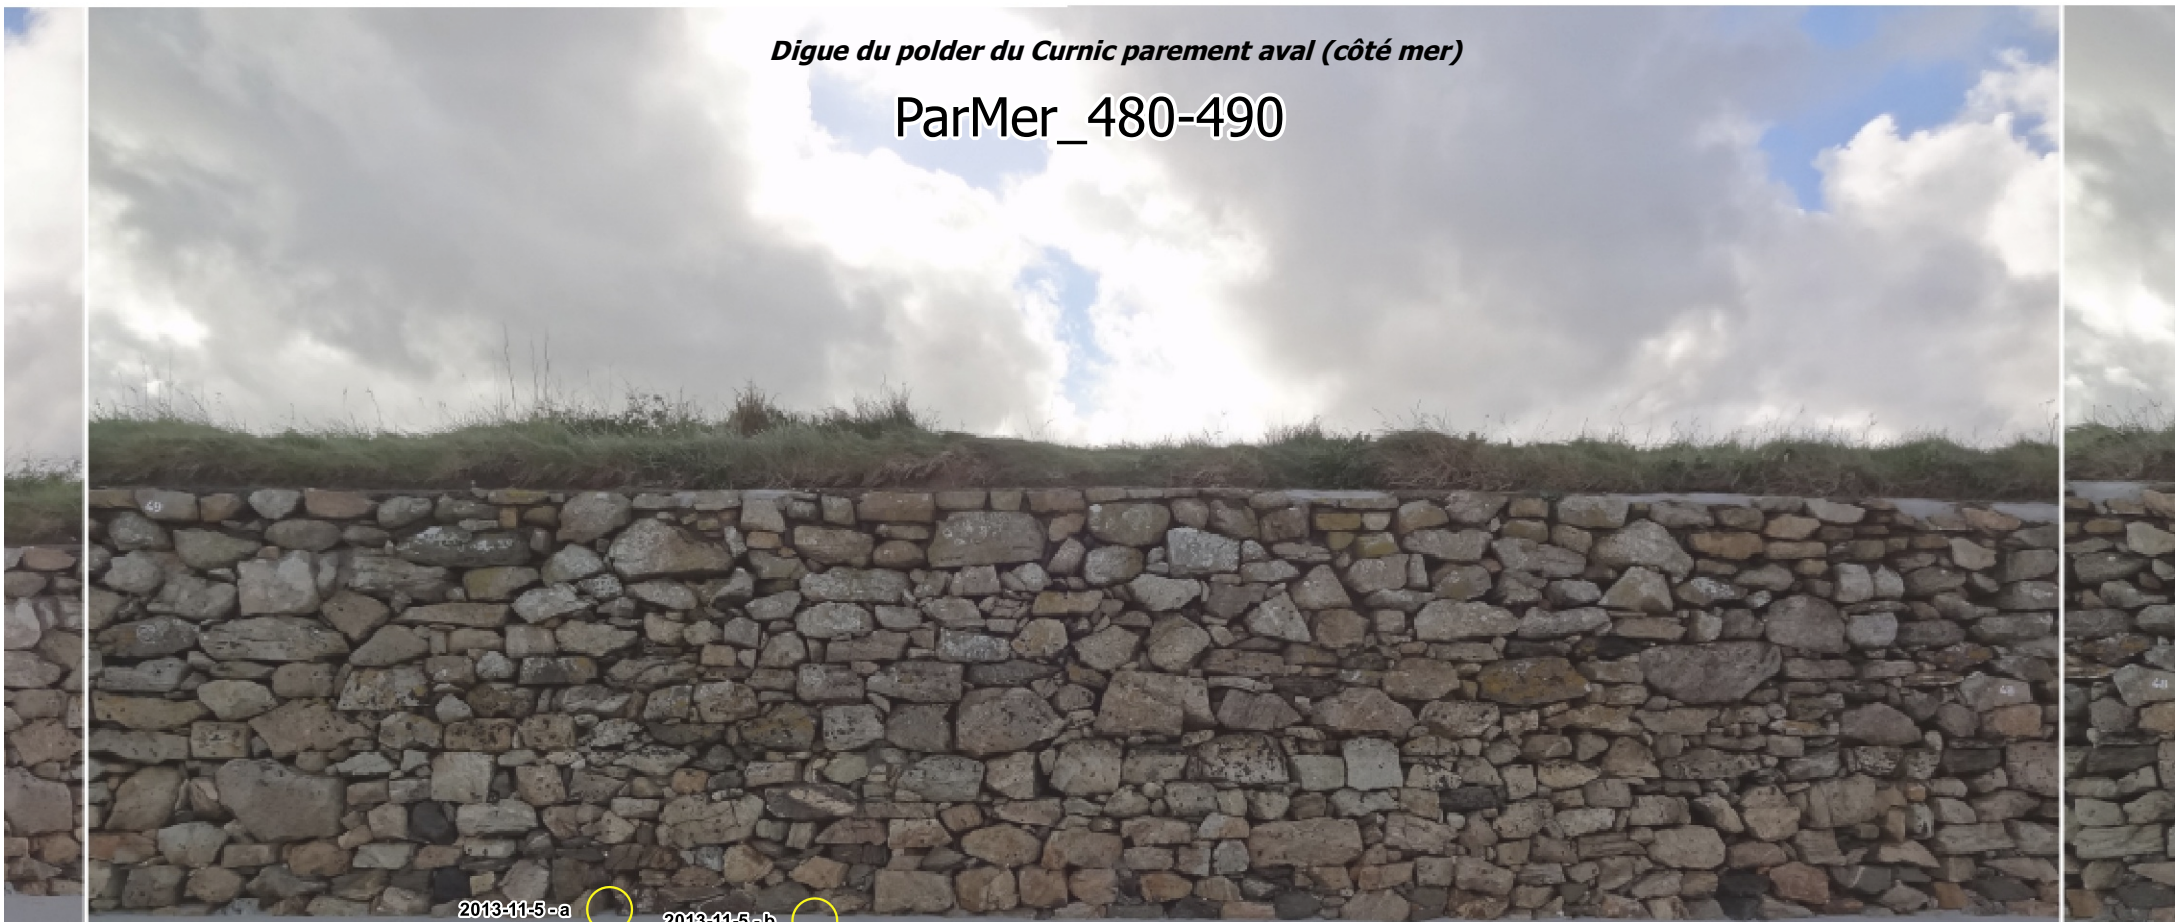
ParMer\_480-490

2013-11-5-a

2013-11-5-b

Dommages à réparer
