Digue du palud du Curnic – Dig nevez palud Kurnig

**Compte rendu des dommages et anomalies constatés sur
la digue du Curnic suite aux marées de vives-eaux
conjugées à des vents forts et une houle importante du
28 février au 4 mars 2014**

Avril 2014

Propriétaire - Perc'henn :
Conservatoire du Littoral

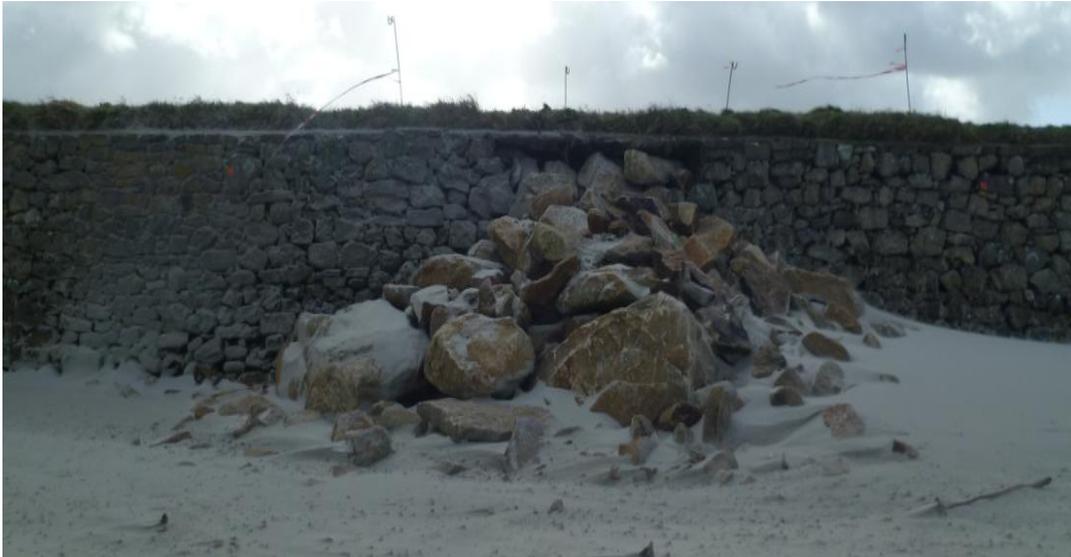
Figure 1. Ensablement par les vents de secteur nord (cliché le 28/02/2014)

Léger recul possible mais non évalué. A noter qu'avant et pendant les grandes marées, les vents de secteur nord ont contribué à un fort ensablement à la fois du pied de digue (Figure 1) et de la dune (cf. photographie de couverture).

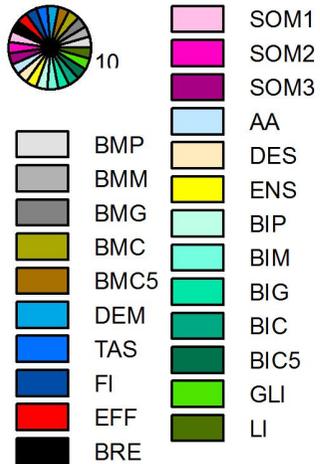
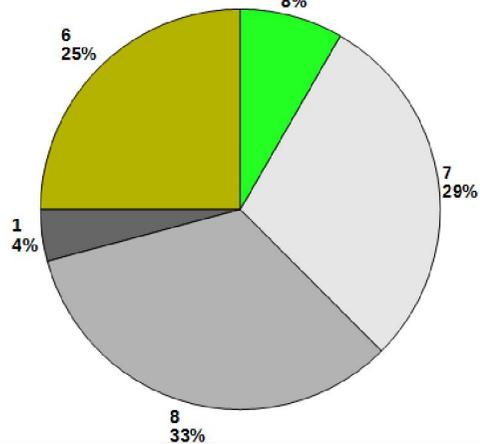
Figure 2.

- Types d'anomalie (Figure 2)
- Intensité des dommages au travers du nombre de blocs apparents décrochés ou déplacés (Figure 3)
- Anomalies préexistantes ayant évoluées pendant l'événement climatique (Figure 4)
- Niveau de priorité des anomalies (Figure 5)

Anomalies et dommages suite à évènement

Types d'anomalies - Parement côté mer

Marées de vives-eaux et vents forts du 28 février au 4 mars 2014

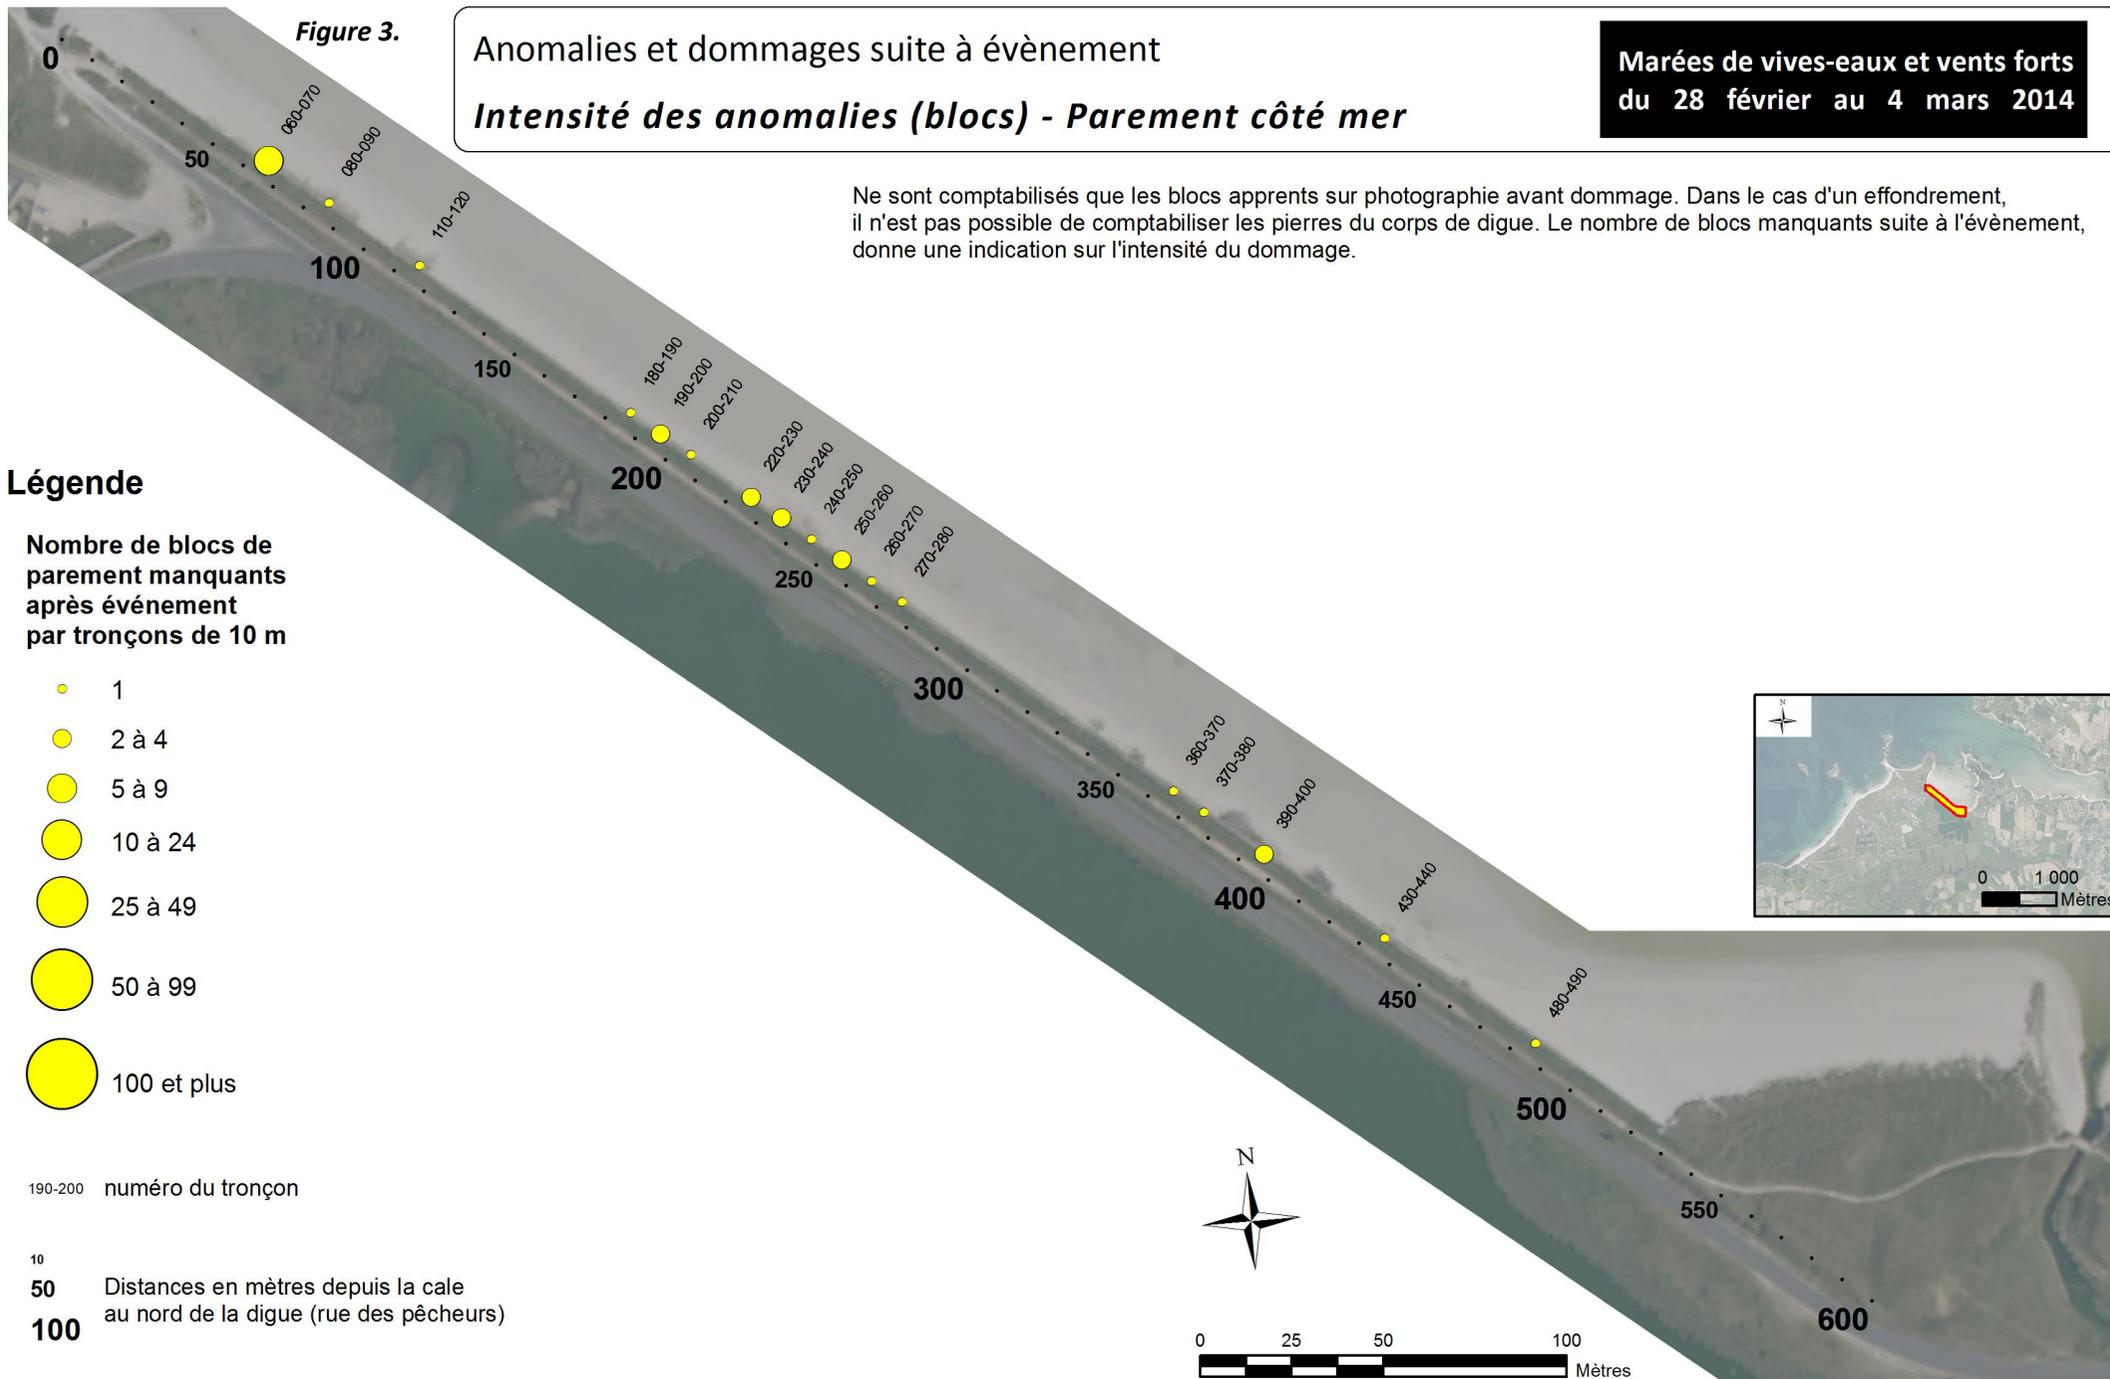
Figure 3.

Anomalies et dommages suite à évènement

Intensité des anomalies (blocs) - Parement côté mer

Ne sont comptabilisés que les blocs apprenés sur photographie avant dommage. Dans le cas d'un effondrement, il n'est pas possible de comptabiliser les pierres du corps de digue. Le nombre de blocs manquants suite à l'évènement, donne une indication sur l'intensité du dommage.

Nombre de blocs de parement manquants après évènement par tronçons de 10 m

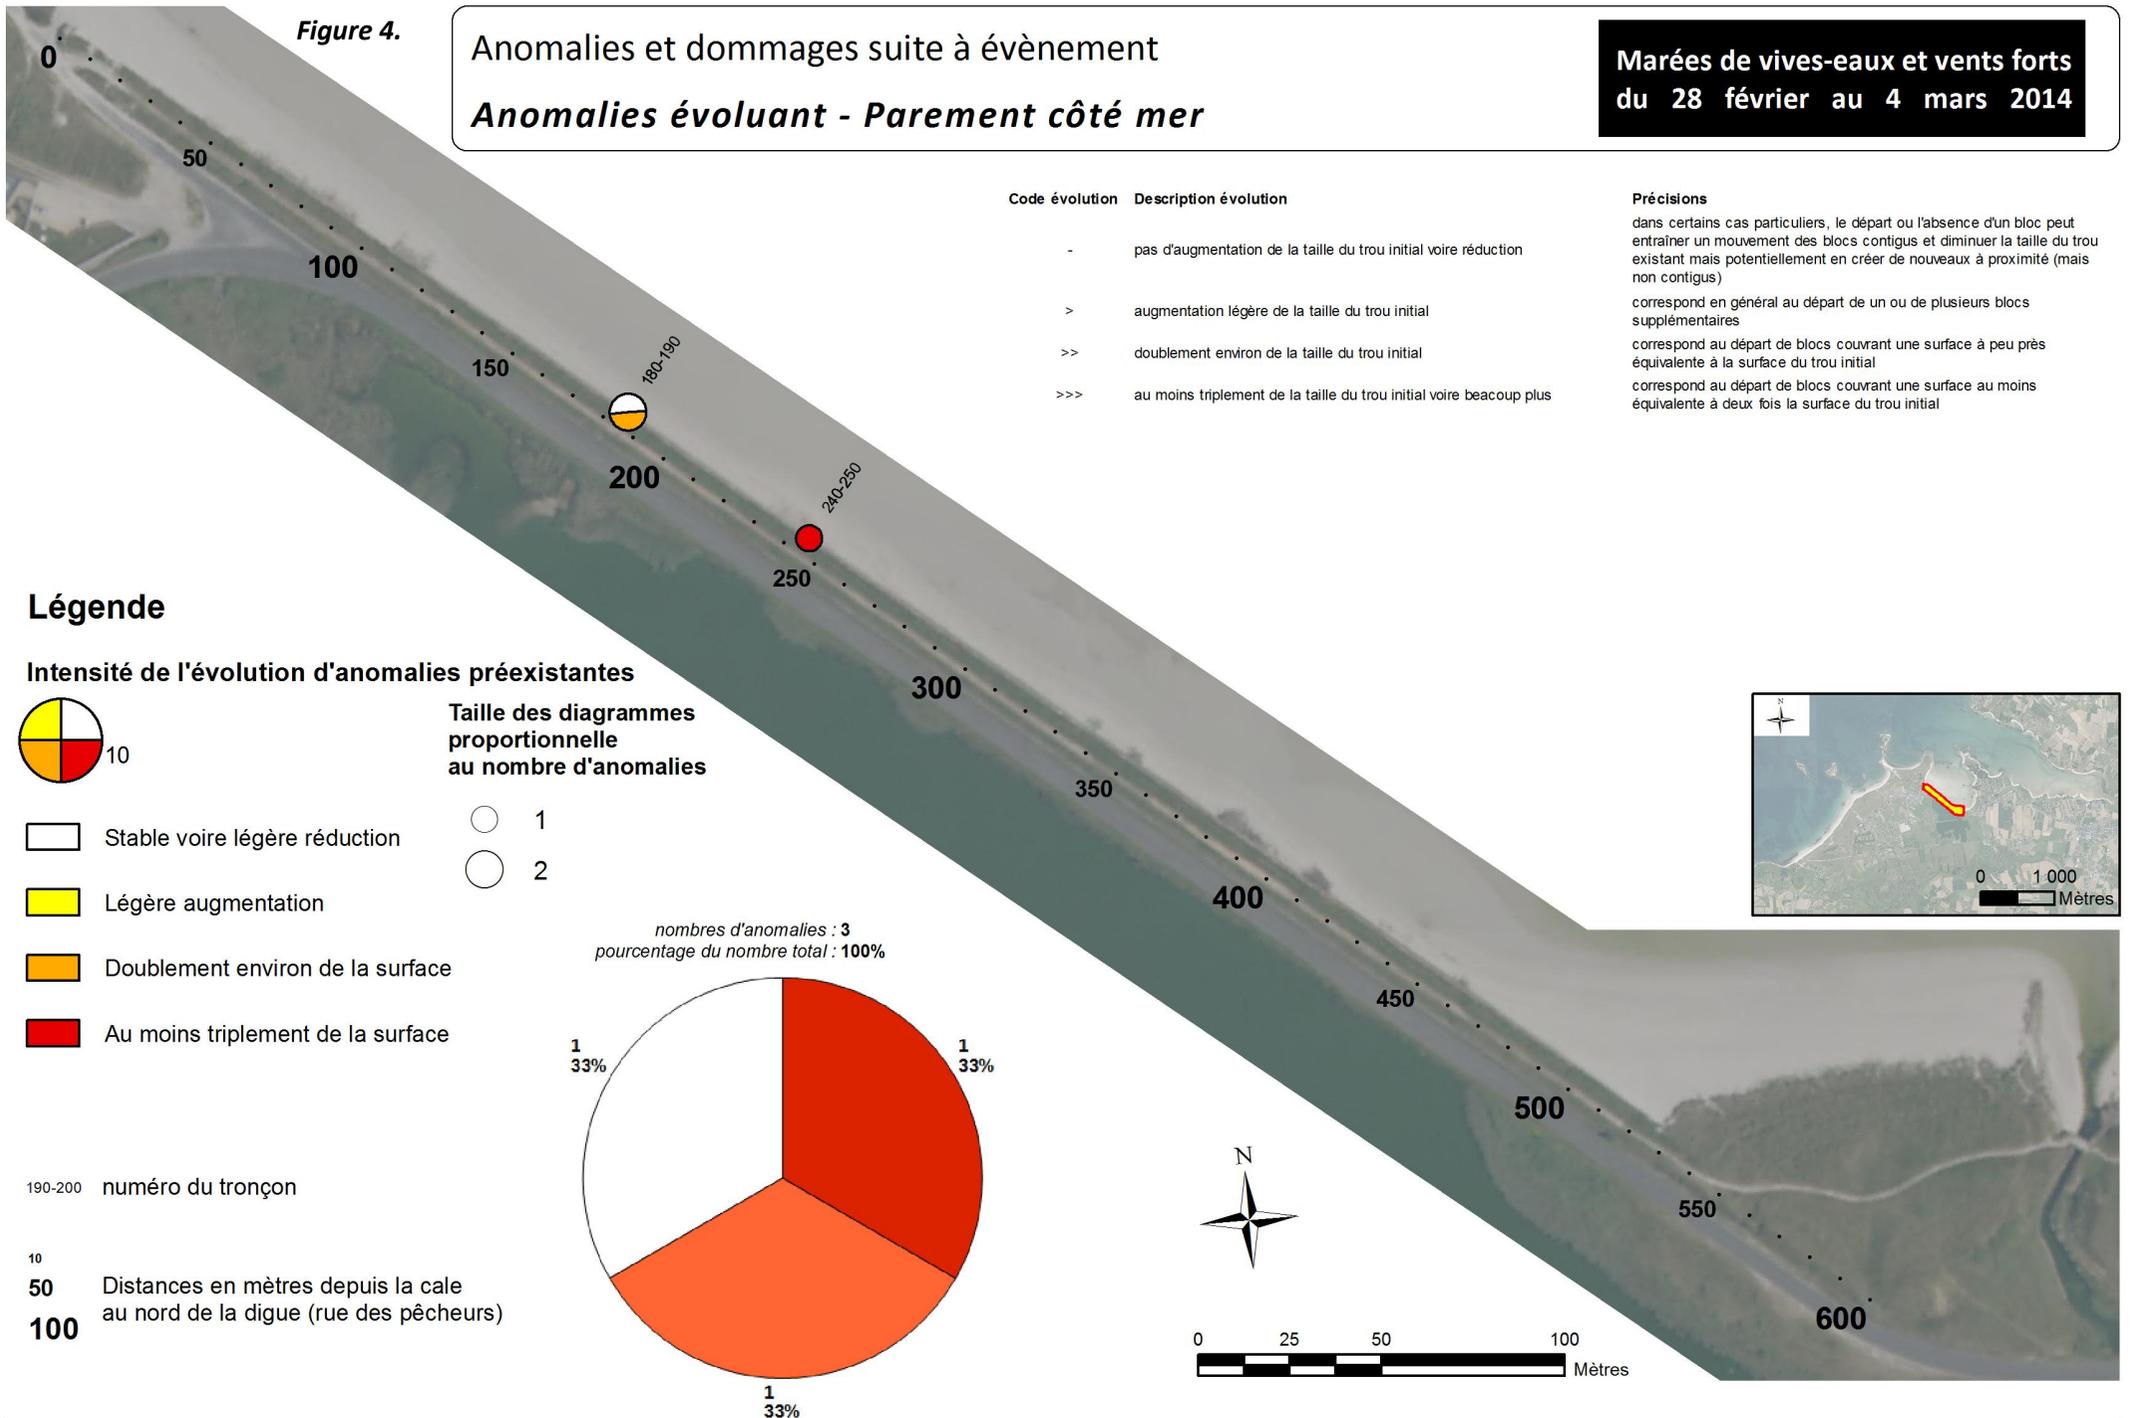
Figure 4.

Trois anomalies existantes avant l'événement climatique ont été aggravées par les vagues. Il s'agit du départ de nouveaux blocs que l'on peut précisément comptabiliser grâce au référentiel photo établi. Sur les 24 anomalies constatées, seul un huitième correspond à l'évolution d'une anomalie constatée avant l'événement (Tableau 2 et Figure 4).

Anomalies et dommages suite à évènement

Anomalies évoluant - Parement côté mer

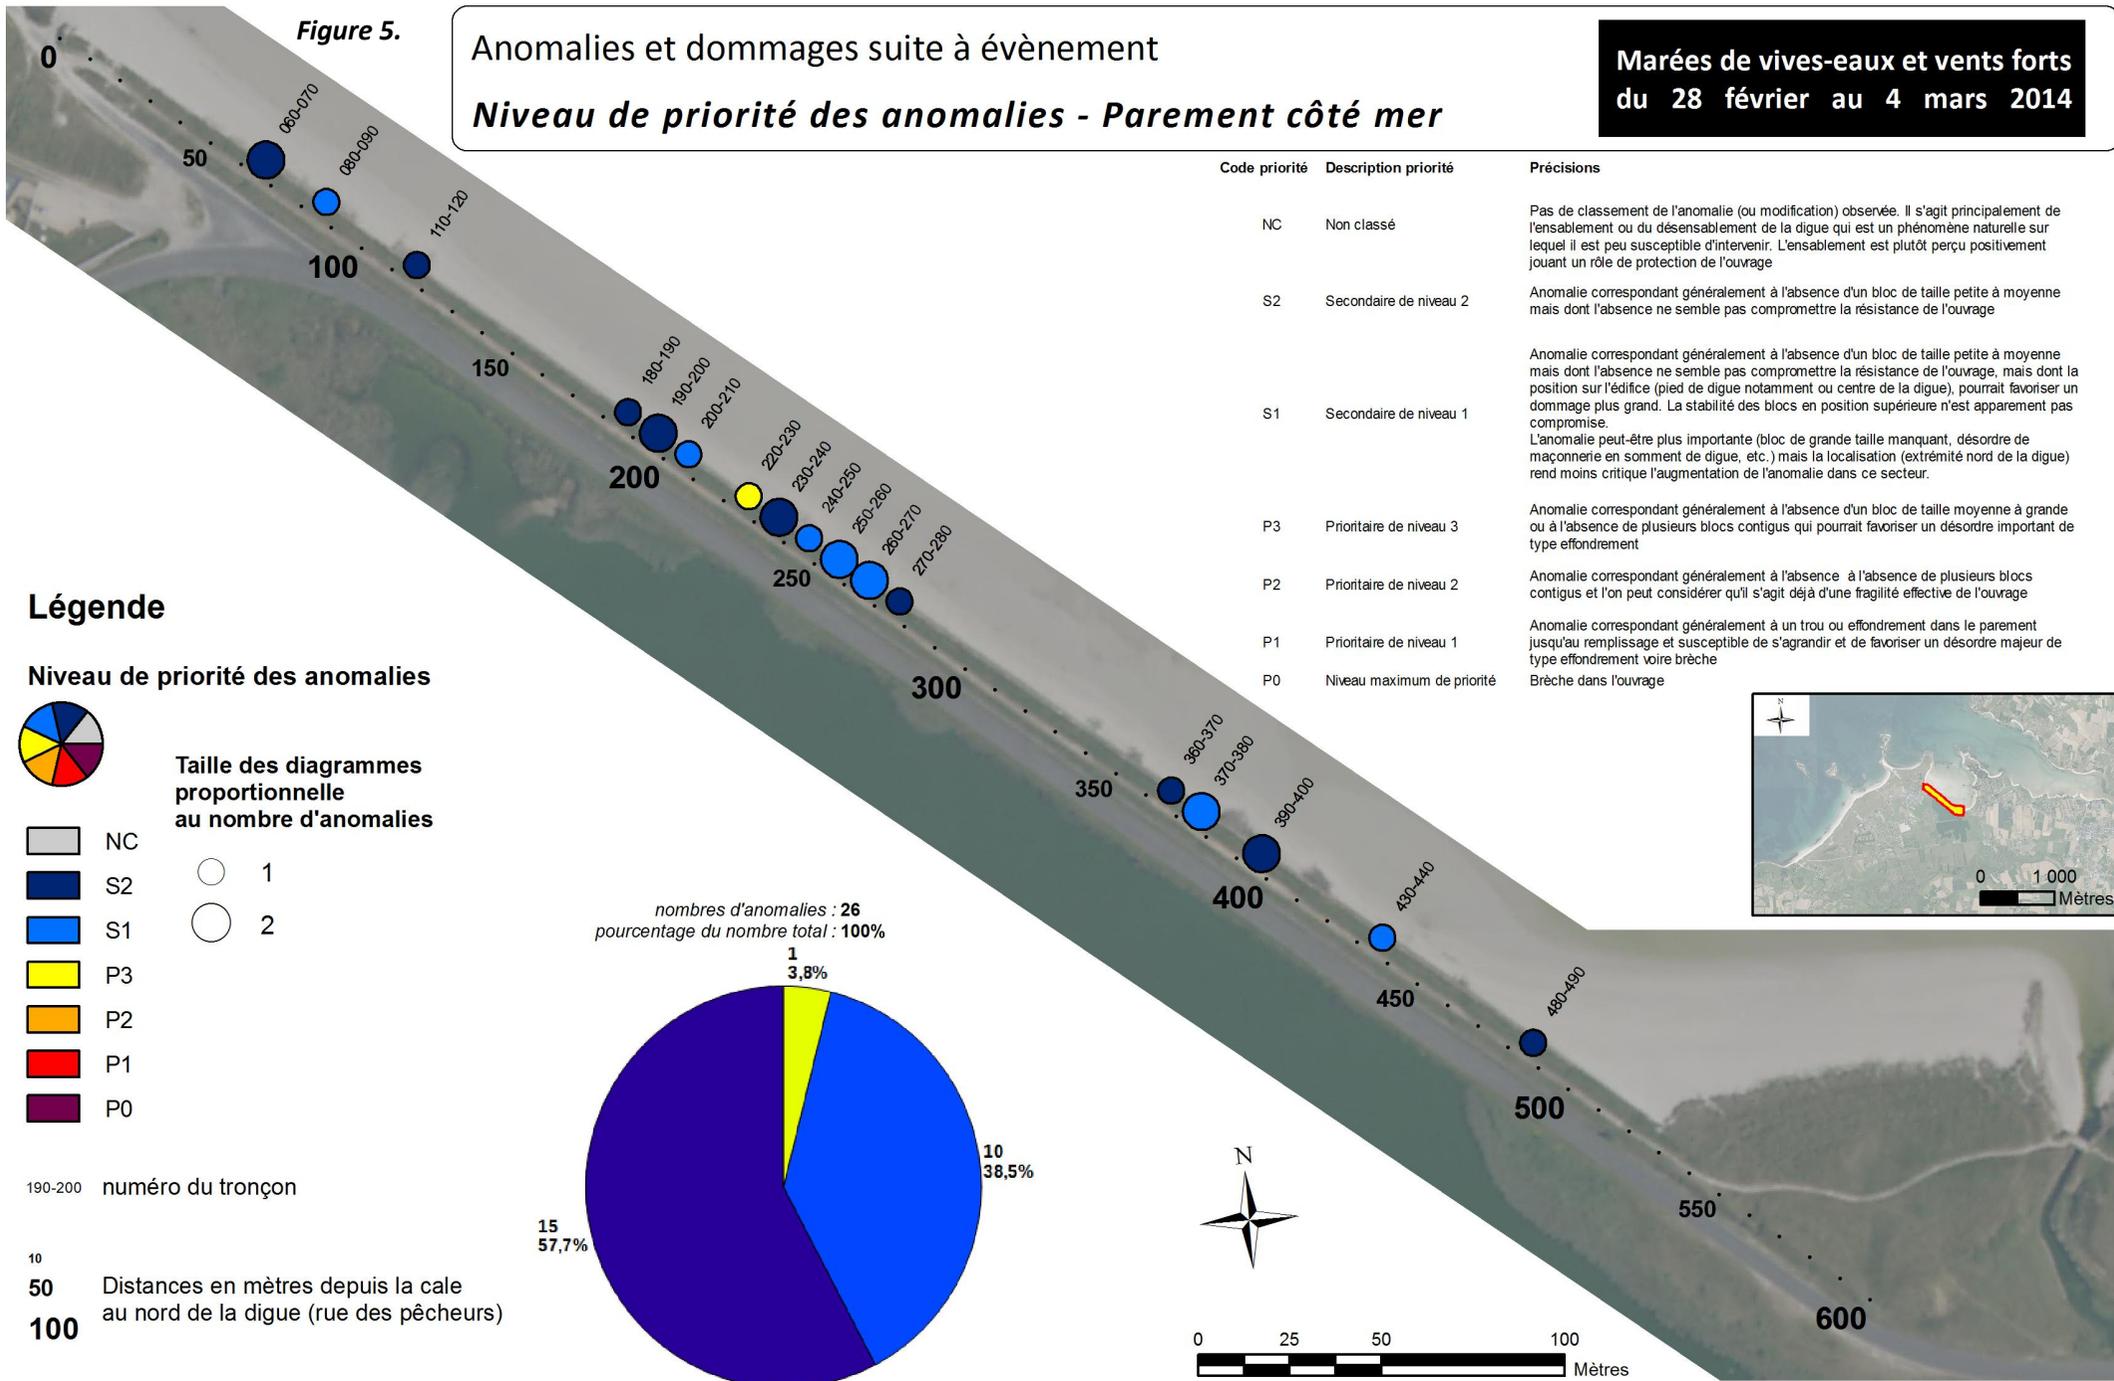
Figure 5.

Plus de la moitié des dommages sont inventoriées sur une centaine de mètres du tronçon ParMer_180-190 au tronçon ParMer_270-280.

Anomalies et dommages suite à évènement

Niveau de priorité des anomalies - Parement côté mer

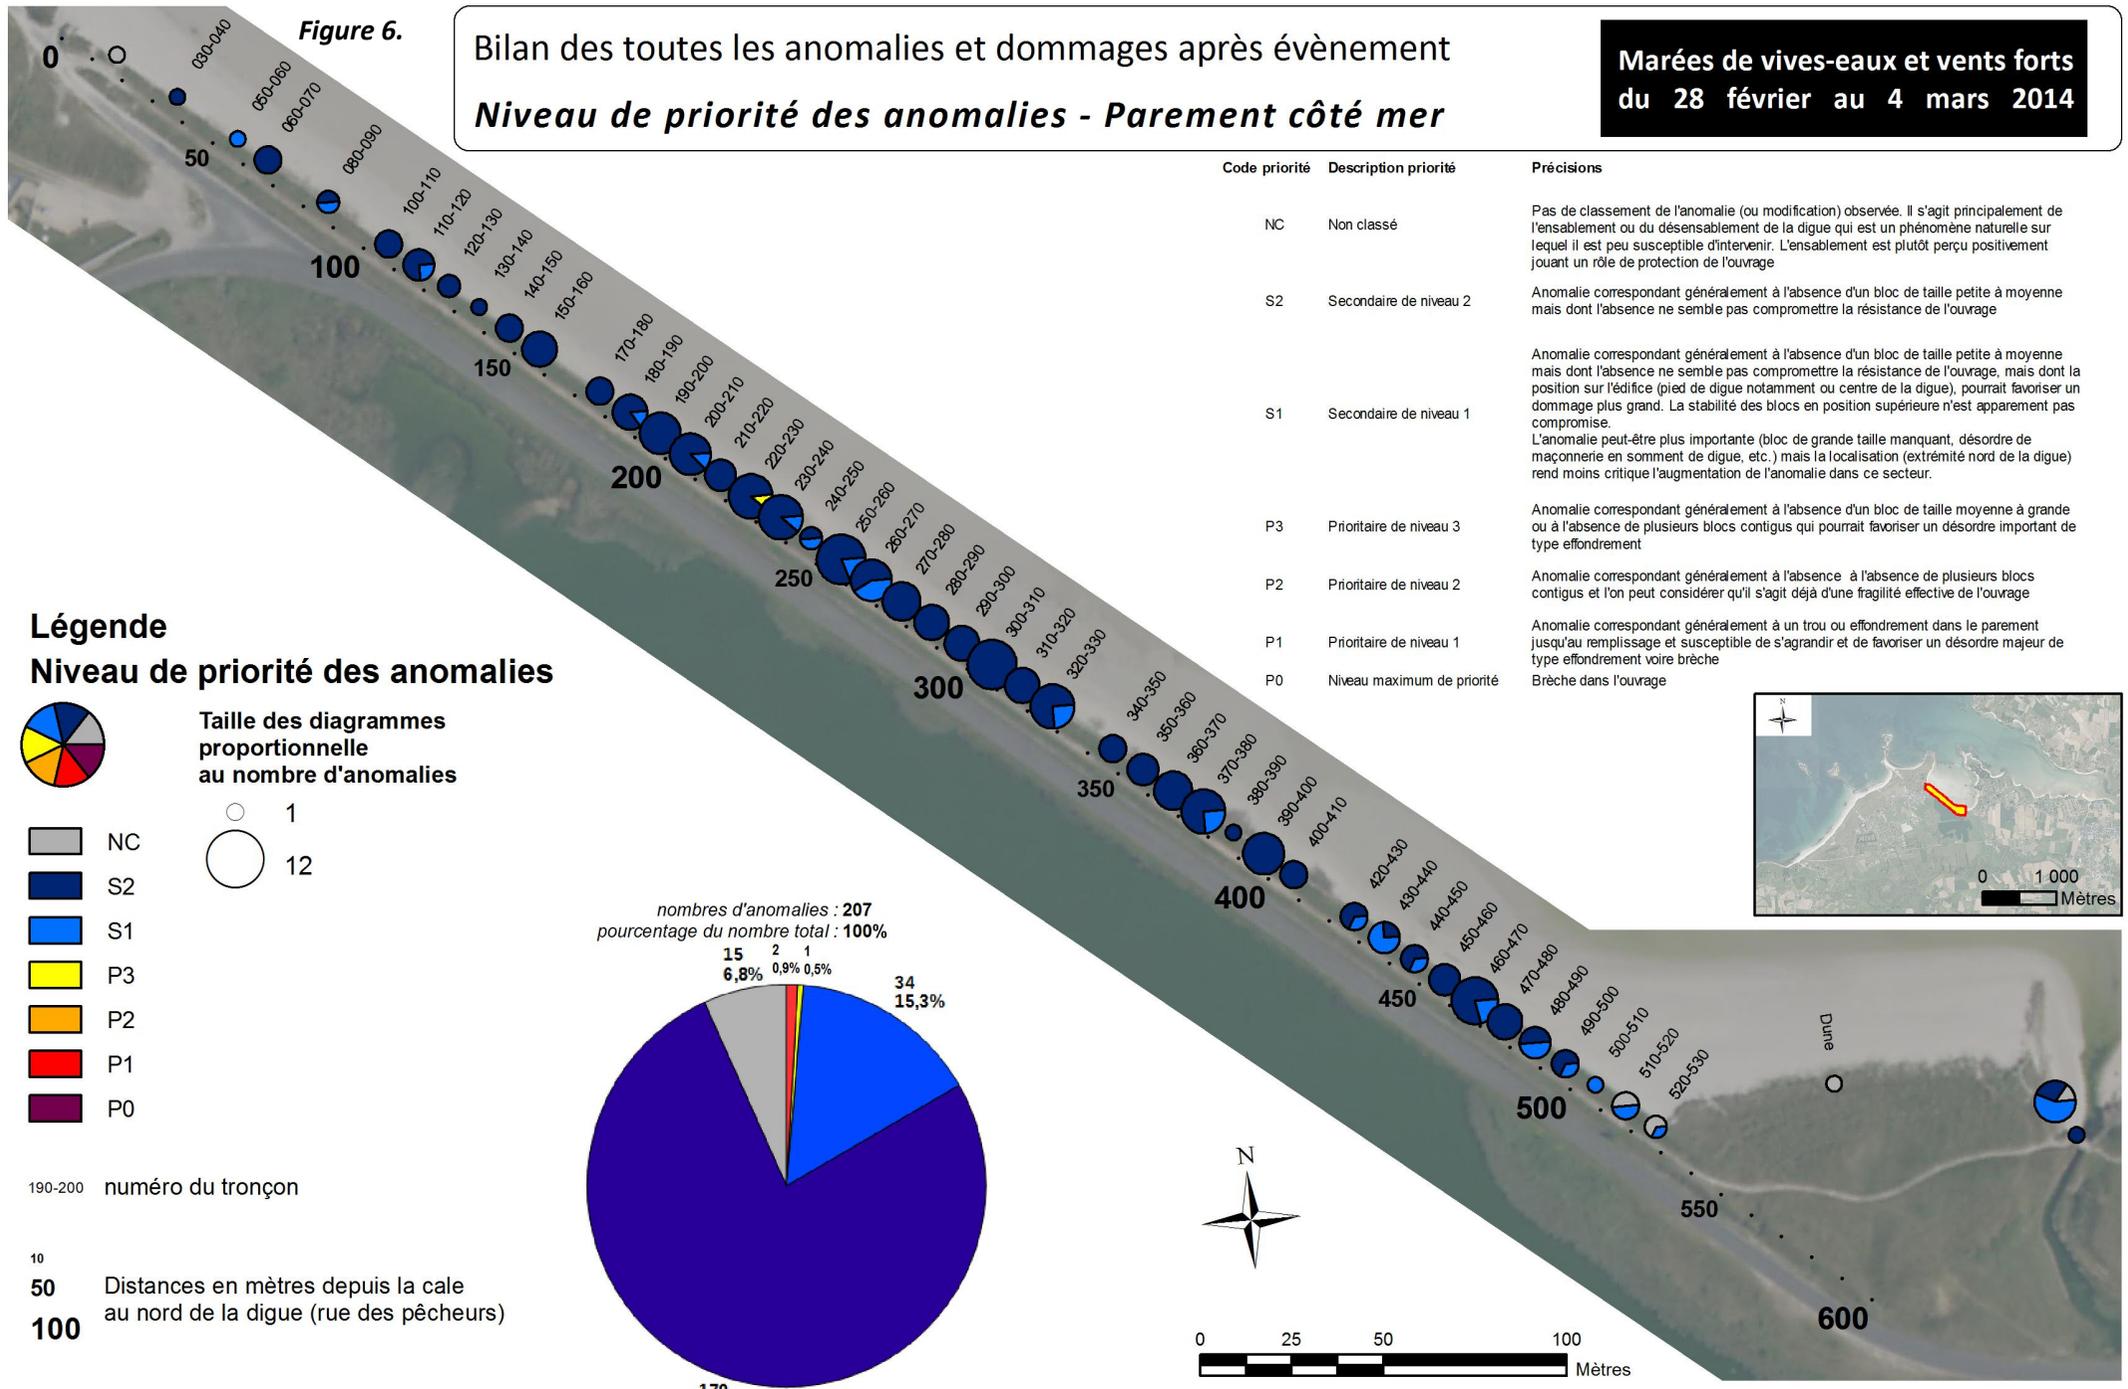
Figure 6.

La Figure 6 localise l'ensemble des anomalies existantes sur la digue côté mer après l'événement climatique. Environ 200 anomalies sont dénombrées et environ 98 % sont considérées comme secondaires et peu susceptibles d'entraîner un dommage plus grand en cas de nouvel événement. Seule deux anomalies sont considérées comme prioritaires de niveau P1 mais il s'agit du tronçon ParMer_150-160, dont le trou a été « neutralisé » grâce à un enrochement temporaire renforcé depuis l'enrochement temporaire initiale du 03 janvier. Ce trou a été réparé courant mars après les grandes marées. Une seule anomalie a été classée comme prioritaire de niveau P3.

Bilan des toutes les anomalies et dommages après évènement

Niveau de priorité des anomalies - Parement côté mer

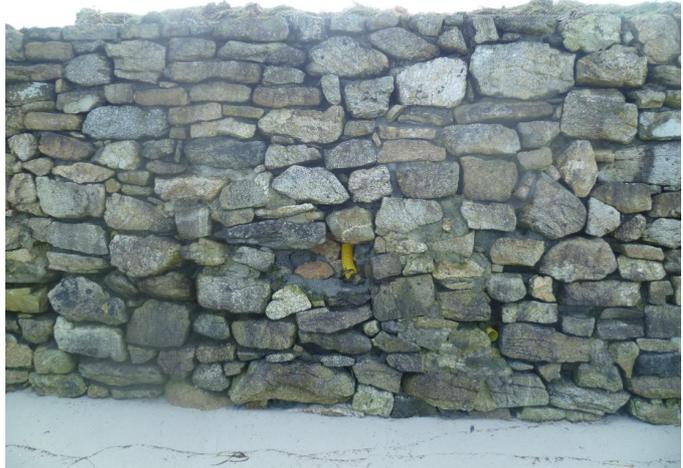
Figure 7. Blocs manquants contigus au tronçon ParMer_220-230

Domage principal

Plusieurs blocs manquants contigus

Tronçon ParMer_220-230

Le principal dommage en lien avec cet événement et classé P3, est situé au tronçon ParMer_220-230. Deux blocs de taille moyenne ont été arrachés et subsiste un trou relativement grand, d'environ 50 cm de large (Figure 7).
