**Travaux pour rétablir la continuité du sentier littoral,
l'accès aux plages et la restauration de systèmes dunaires
suite aux tempêtes de janvier, février et mars 2014**

Avril 2014

I - Cadre de réflexion et de décision pour les travaux

II - Secteurs concernés

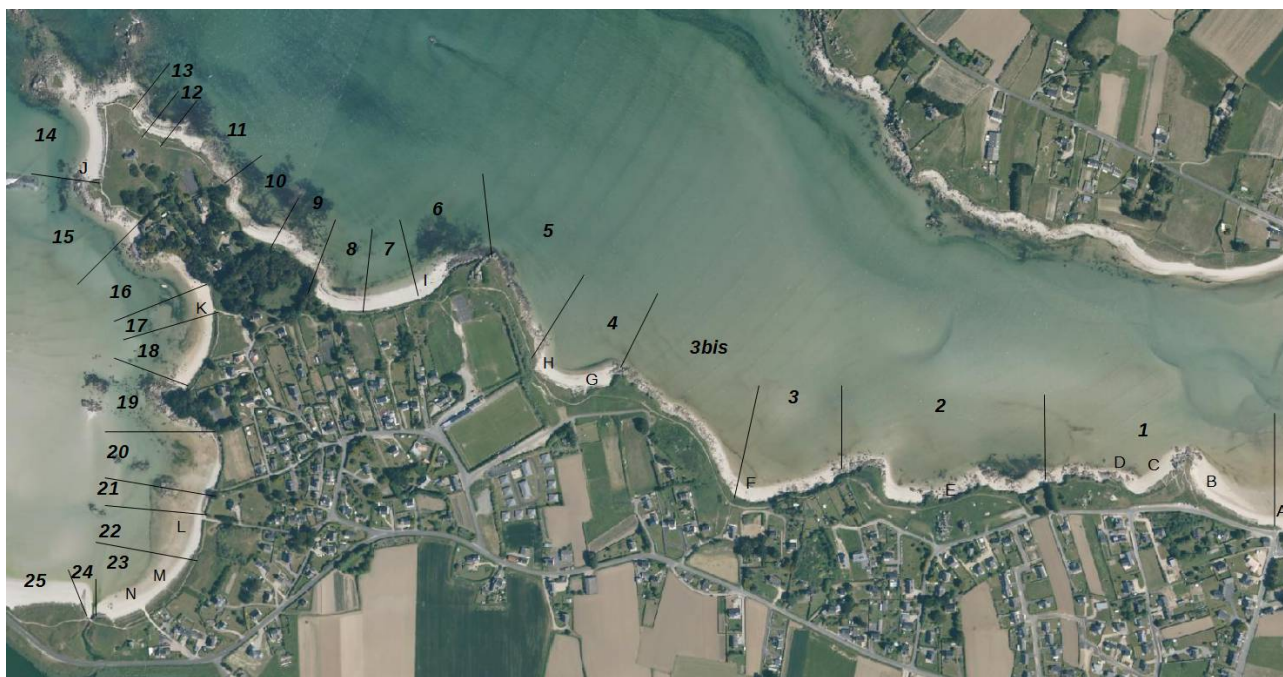
Il s'agit du secteur concerné par l'essentiel des travaux. La figure ci-dessous présente les tronçons de sentier et de littoral (nombre) et les accès plage (lettres) potentiellement concernés par des aménagements.

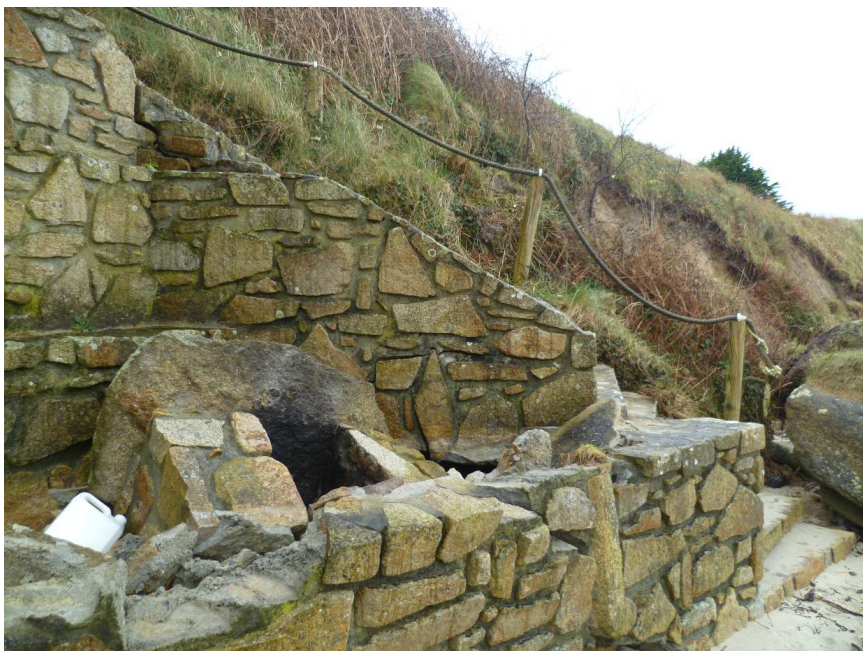
L'escalier en pierres maçonnées d'une hauteur d'environ 6 m présente des fissures suite notamment à des glissements de terrain de part et d'autre. Un barbecue également en pierres maçonnées est solidaire de l'ouvrage à sa base au niveau de la plage. Ce barbecue a été également endommagé par les vagues. La réparation du barbecue n'est pas à prévoir dans le devis.

- **Objet** : réparation d'un escalier en pierres maçonnées permettant l'accès à la grève au site des Barachou
- **Éléments à présenter** : prix de la prestation ; moyens et modalités techniques
- **Critère de sélection** : l'offre la moins disante sera retenue ; les précisions sur les moyens et modalités techniques de réalisation permettront d'évaluer la cohérence de l'offre financière avec les travaux envisagés

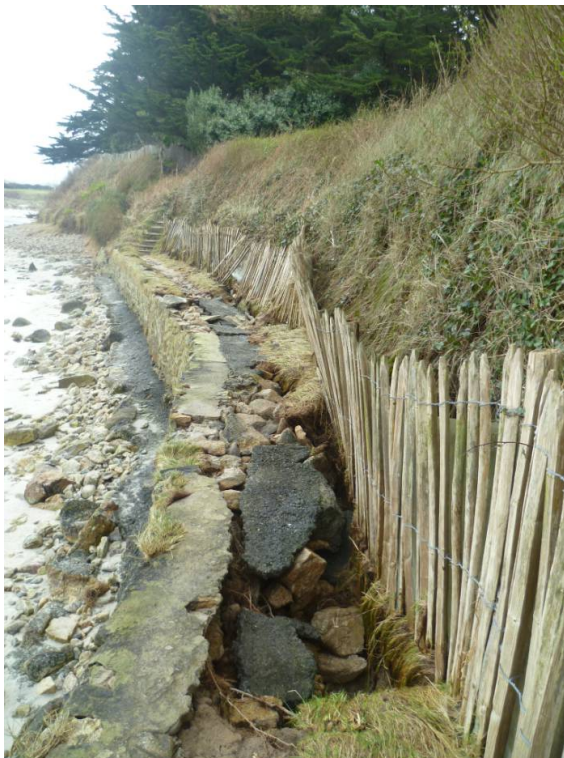
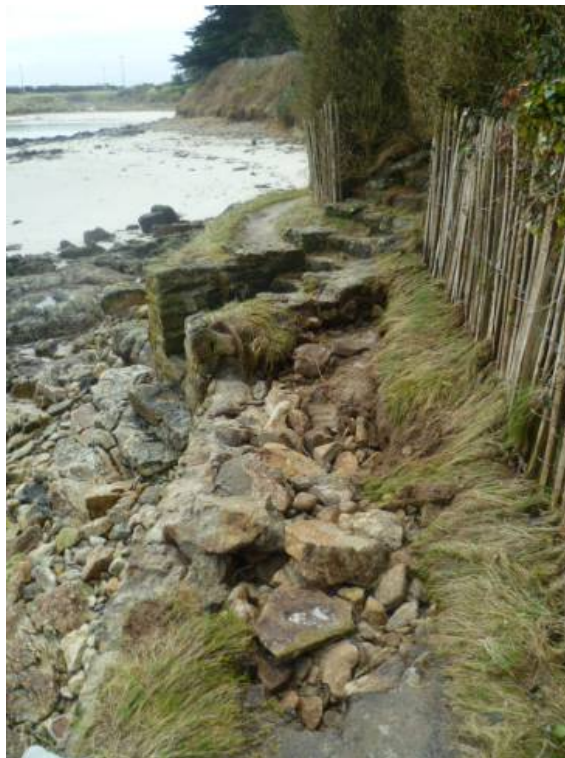
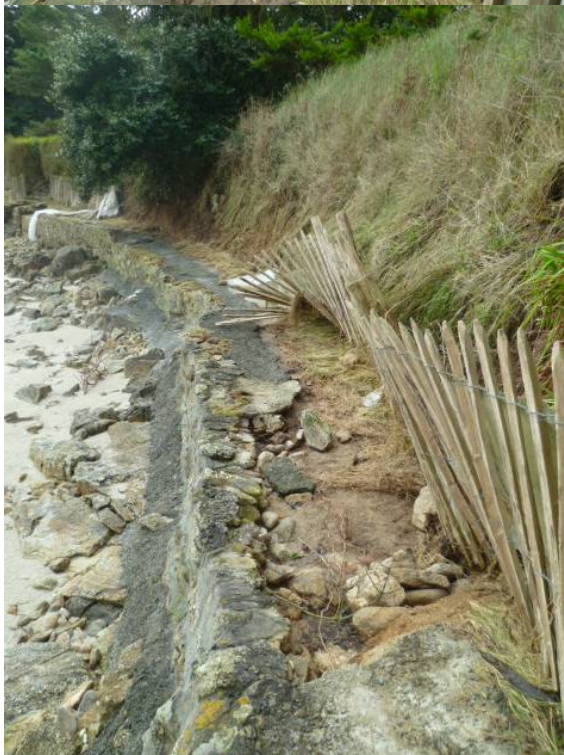
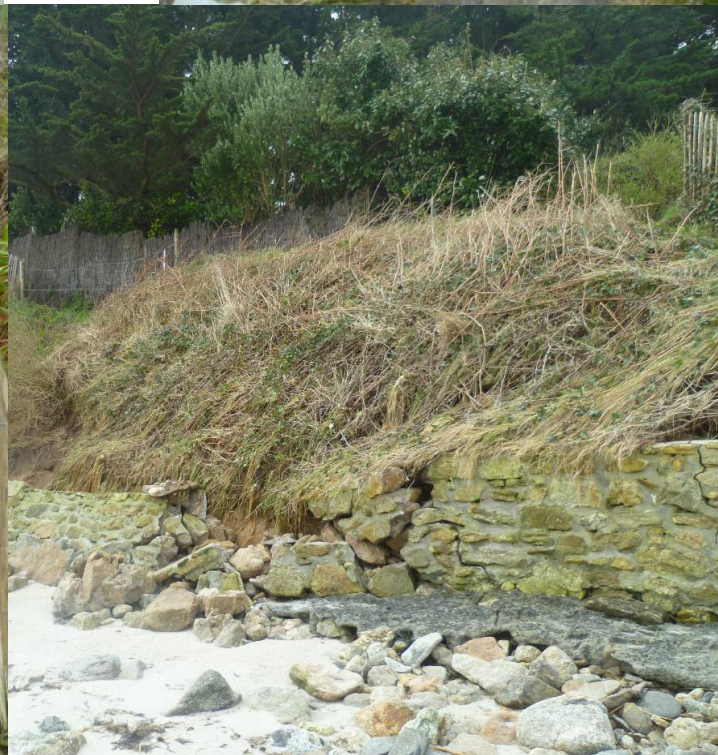
L'ouvrage est un mur en pierre d'environ 1 m de hauteur par rapport à l'estran. Il s'appuie sur la falaise meuble ou dure végétalisée côté terre. Il est atteint par la mer lors des marées de vive eau. Le parement maçonné est globalement en assez bon état. Par contre, le remplissage entre le mur et la falaise meuble ainsi que le recouvrement de ce remplissage et du haut du muret sont fortement dégradés à certains endroits (cf. photos). Des trous et des blocs rendent le muret non fréquentable et les travaux viseront à réparer ces trous et le recouvrement aux endroits dégradés.

Un pan complet de mur d'environ 2 m de long a glissé à l'extrémité sud-est. Ce pan n'est pas à reconstituer mais il conviendra de stabiliser l'extrémité du mur en place au niveau de la cassure (cf. photo).

- **Objet** : réparation d'un muret en pierres maçonnés sur lequel passe le sentier littoral (GR34). Le parement côté mer est en bon état mais c'est le corps et le sommet du digue qui présentent des zones dégradées et qu'il faut réparer
- **Éléments à présenter** : prix de la prestation ; moyens et modalités techniques
- **Critère de sélection** : l'offre la moins disante sera retenue ; les précisions sur les moyens et modalités techniques de réalisation permettront d'évaluer la cohérence de l'offre financière avec les travaux envisagés

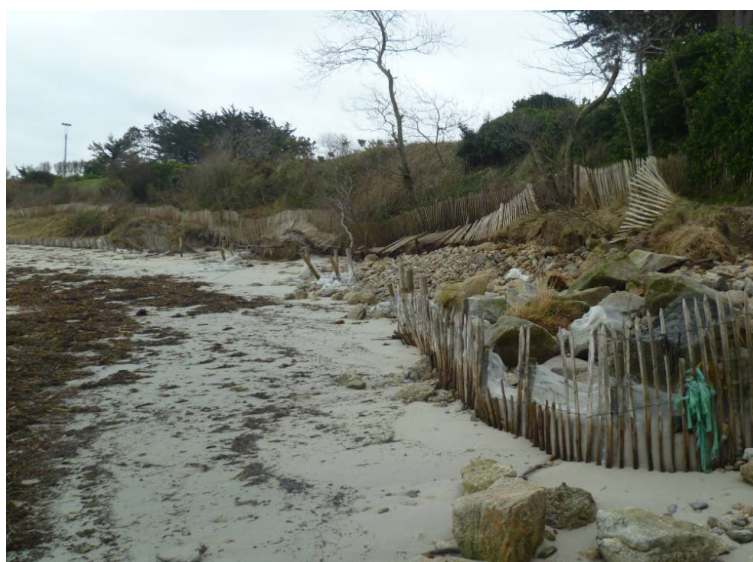
Aod An Ti Hard

Les barrières d'ensablement existantes consistent en une rangée de poteaux et ganivelles complétée d'un géotextile. Ces aménagements ont été réalisés au début des années 2000. Les poteaux sont enfoncés dans le substrat glaiseux présent sous la surface du sable afin d'assurer une fixation pérenne.

Certains secteurs ont relativement bien résisté aux événements climatiques et ne nécessitent qu'une simple réparation : principalement fixation d'une nouvelle clôture de ganivelles et parfois d'un nouveau géotextile. (Aod An Ti Hard environ : env. 60 m).

D'autres secteurs ont été complètement détruits par les vagues. Pour ces secteurs, il est prévu une restauration à l'identique des barrières d'ensablement (Aod An Ti Hard environ : env. 80 m ; Porz Olier : env. 40 m). Toutefois, l'entreprise peut proposer en variante une solution technique alternative sur la base de son expérience.

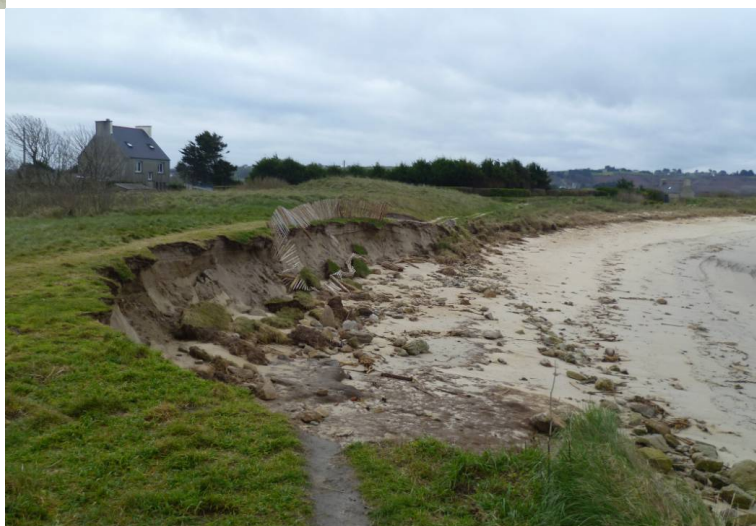
Enfin, deux secteurs ont été marqués par une érosion forte et il est souhaité créer des barrières d'ensablement pour ces secteurs (Dibennou : env. 30 m ; An Ode Wenn : env. 40 m). Dans le cas des Dibennou, il existe déjà une barrière d'ensablement et il s'agira d'établir la nouvelle en prolongement de celle déjà existante. La solution technique envisagée est à nouveau une ou deux rangées de poteaux avec clôture de ganivelles et géotextile. Les poteaux devront être enfoncés dans le substrat dur sous le sable pour une fixation pérenne. L'entreprise peut proposer en variante une solution technique alternative sur la base de son expérience.

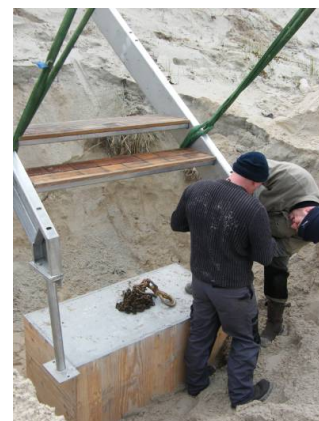
L'escalier métallique avec marches en bois a été installé en décembre 2008. L'escalier est fixé à sa base inférieure par un bloc béton ensablé : l'escalier est solidarisé à ce bloc par des boulons (cf. photo). Le haut de l'escalier repose normalement sur le sommet de la dune. Suite aux tempêtes, la dune s'est érodée et le sommet de la dune a reculé. L'entreprise présentera un prix pour l'option de ré-ensablement sous et autour de l'escalier (sable pris sur site) et/ou un prix pour l'option de déplacement (recul) de l'escalier pour une meilleure assise en sommet de dune.

- **Objet** : ré-ensablement ou repositionnement d'un escalier métallique permettant l'accès à la plage de Curnic depuis le camping
- **Éléments à présenter** : prix de la prestation de déplacement et/ou prix de la prestation de ré-ensablement ; moyens et modalités techniques
- **Critère de sélection** : l'offre la moins disante sera retenue ; les précisions sur les moyens et modalités techniques de réalisation permettront d'évaluer la cohérence de l'offre financière avec les travaux envisagés

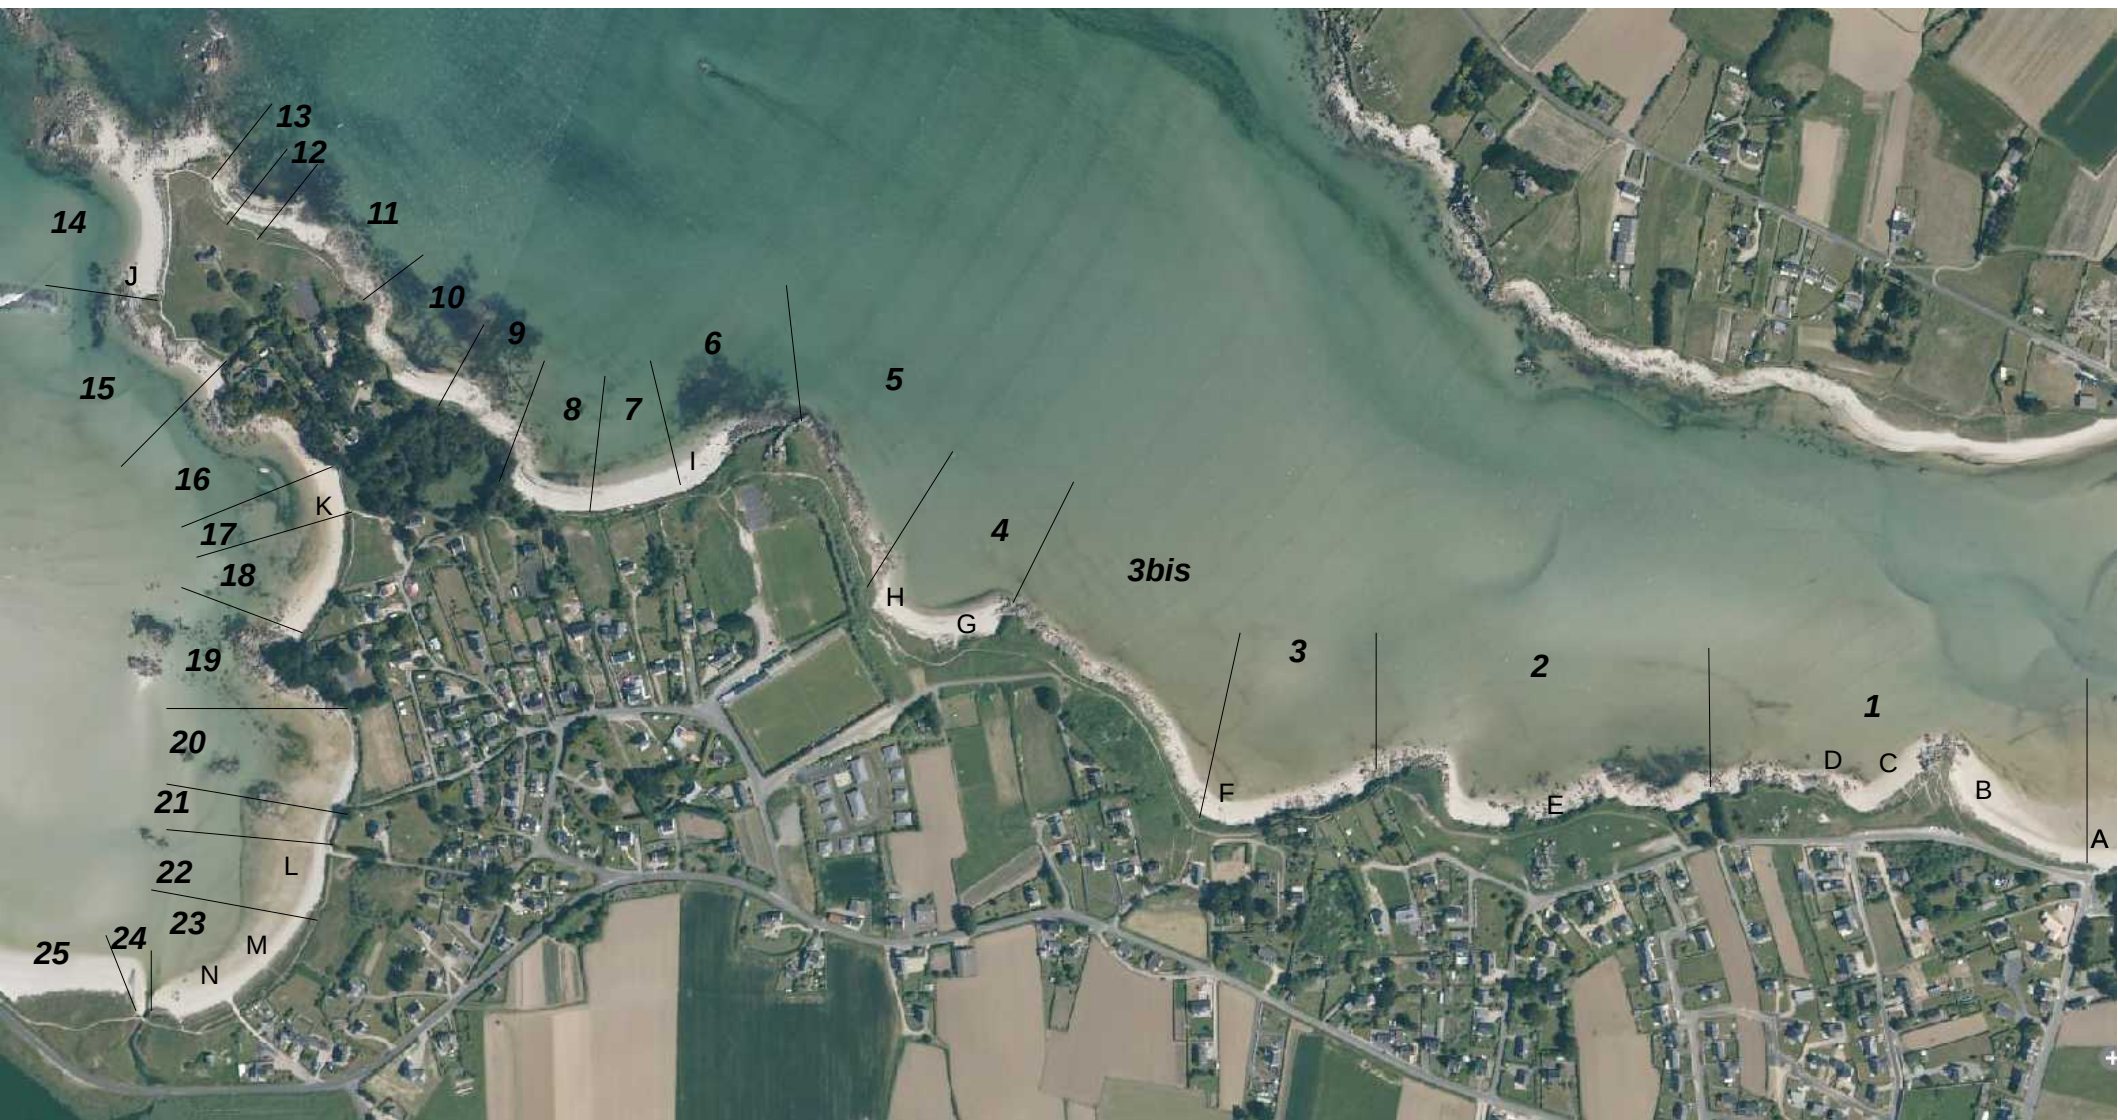
Tronçon(s) : 2 / accès plage : E

Sentier côtier après tempêtes de janvier, février et mars 2014

Définition des interventions, des priorités, des circuits possibles

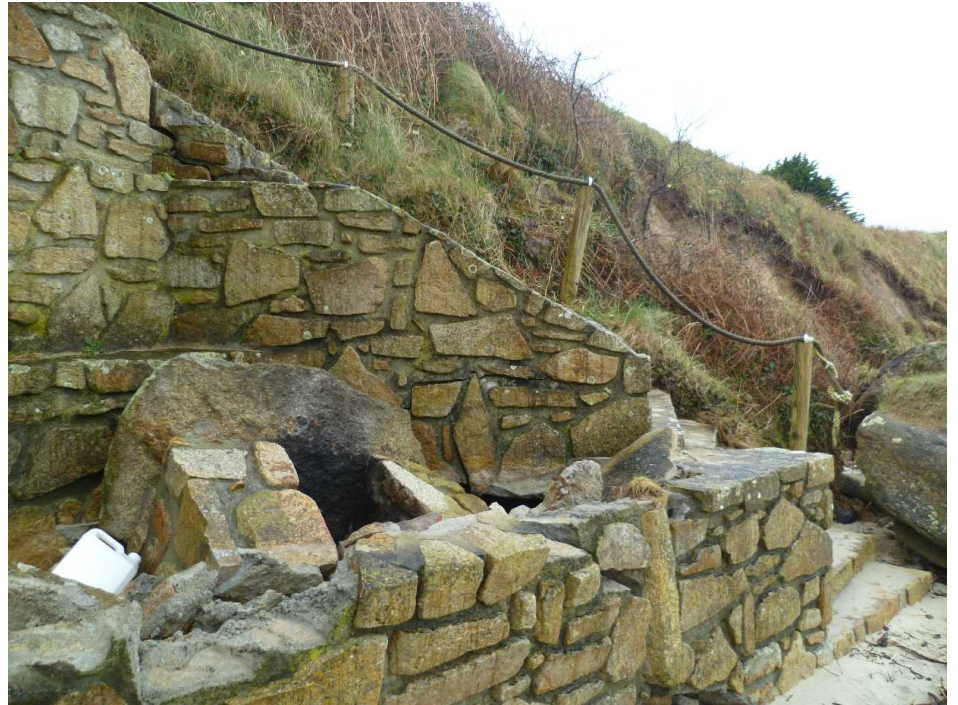
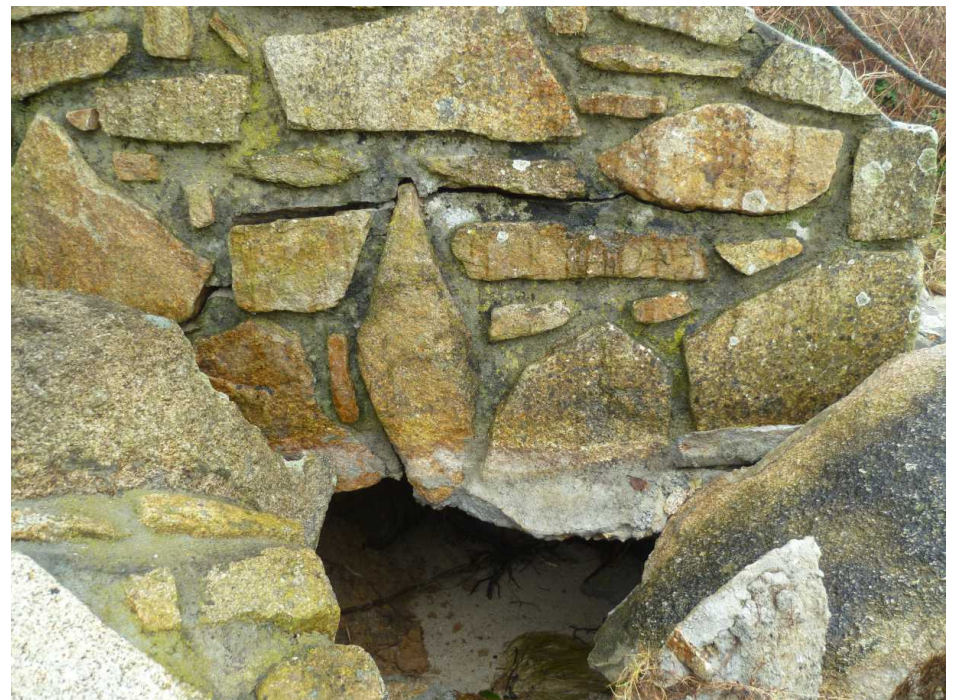
cale entre la Croix et Ar Barachou Bian	D	Accès plage	artificiel dur	praticable		stable	dessous de la cale avec des vides (situation existante avant tempêtes)	non	- renforcement cale		?		x				
	Ar Barrachou	Traoñ ar Barachou	E	Accès plage	artificiel dur (escalier maçonné)	praticable		érodiée : glissement de falaise meuble terreuse	escalier présentant des fissures et un affaissement généralisé	fort	- condamner escalier - recréation d'un accès sur falaise dure (à l'ouest?)	- fermeture accès avec ganivelles - recréation d'un escalier sur une pointe - tout est envisageable, nouvel escalier en bois, béton, suspendu, etc.	€€	devis pour réparation (ou refaire escalier)				
		Du parking des Barachou à la barrière anti-cycles	2	Sentier	terre	praticable		localement érodée	RAS	faible	- décalage sentier au niveau du secteur érodé	- délimiter sentier décalé avec ganivelles ou trafil	€					
	Aod Ar Varac'h	de la barrière anti-cycles à Aod Ar Varac'h	3	Sentier	terre	praticable ?	?	?	?	?	?	?	?

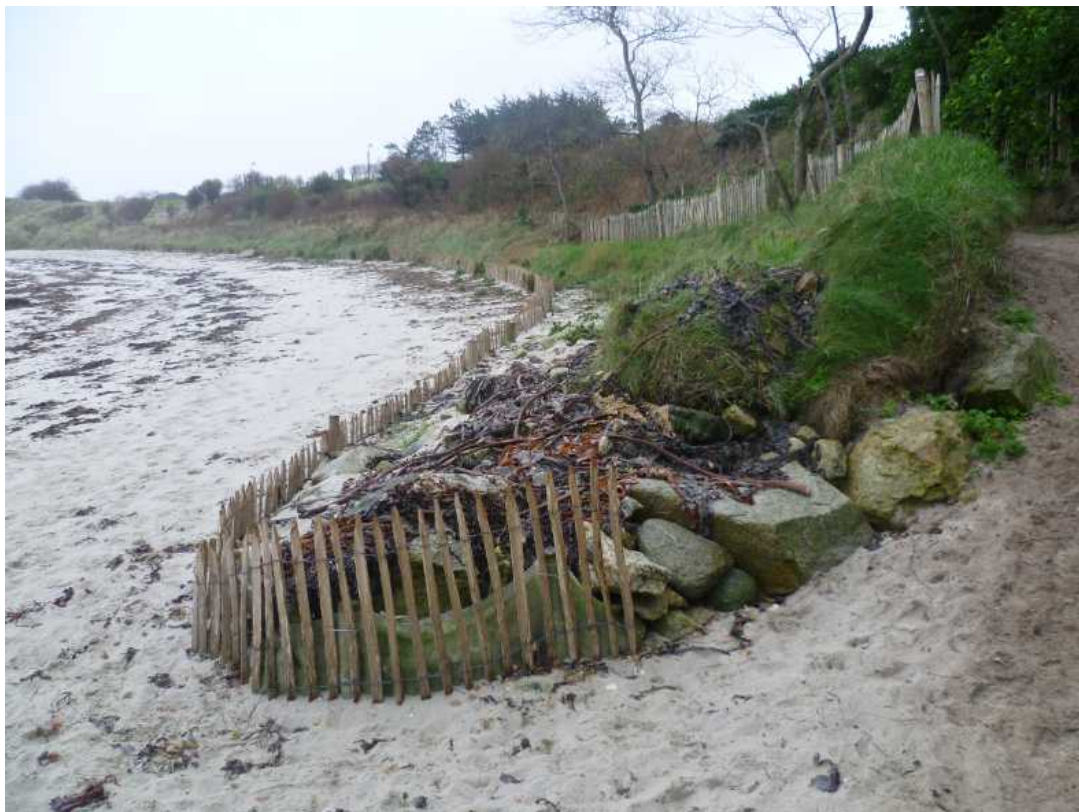
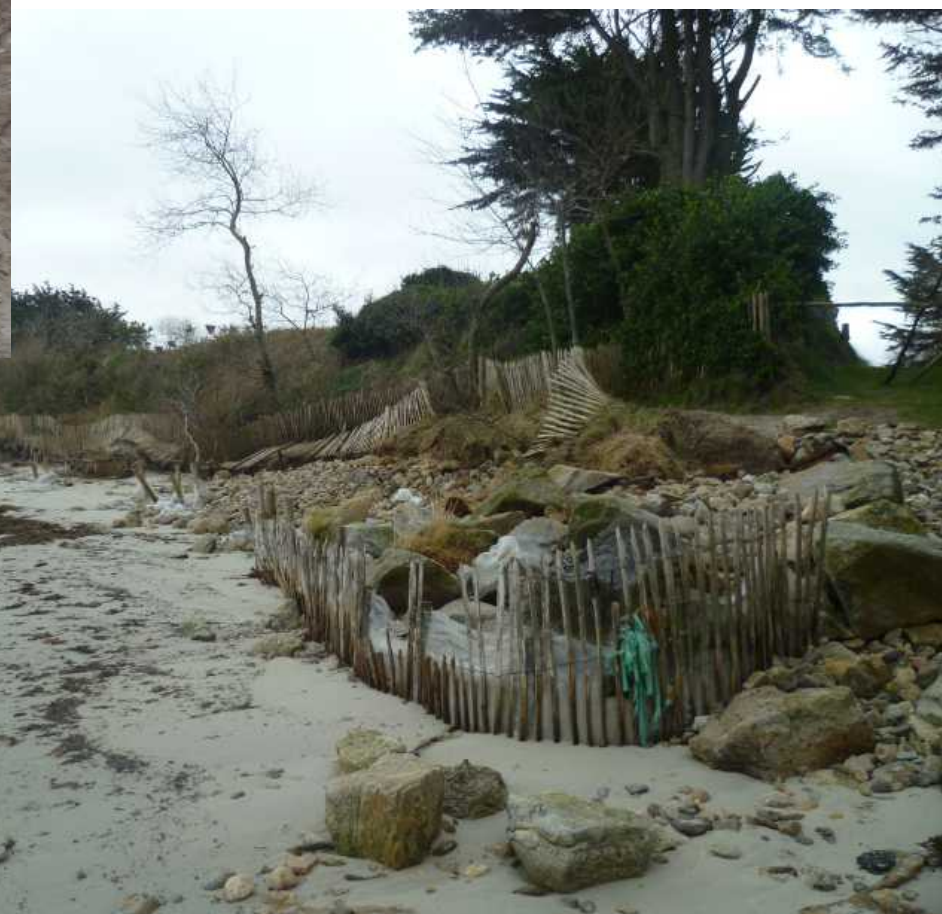
Tronçon(s) : 8 / accès plage : chemin Tressenti

du tronçon de GR détruit au chemin de Tressenti	8	Sentier	sable	impraticable		très forte érosion	- aménagement totalement détruit - ganivelles dans le vide	moyen	- solution idéale : reculer le chemin en haut de dune, mais paraît difficilement réalisable avec situation foncière - autre solution : reconstitution à l'identique du tracé	- restauration du tracé avec avec système de ganivelles+géotextile et réensablement	€€€	devis à faire pour la partie basse, ganivelles + géotextile	réensablement	chantier à organiser en mai élus/habitants, redresser ganivelles + poteaux		
Dibennou	du chemin de Tressenti à la descente de Roc'h Zu	du chemin de Tressenti au début du chemin sur muret	9	Sentier	terre	praticable		stable	RAS	non	RAS	RAS	-	-	-	-	-	
		du chemin sur muret à la descente de Roc'h Zu	10	Sentier	artificiel dur	impraticable		localement érodée	- forte érosion du sommet du muret et du corps (remplissage) - le parement maçonné semble avoir plutôt bien résisté sauf à une zone où un pan a glissé - les ganivelles et le géotextile côté terre ont été abîmés	fort	- réparer le muret - refixer les ganivelles	- remplissage du corps du digue avec tout venant de petit diamètre - refixation ganivelles avec ou sans géotextile	€€ ou €€€ ?	devis	?	on n'a pas précisé qui faisait les ganivelles pour ce secteur (bénévoles également?)

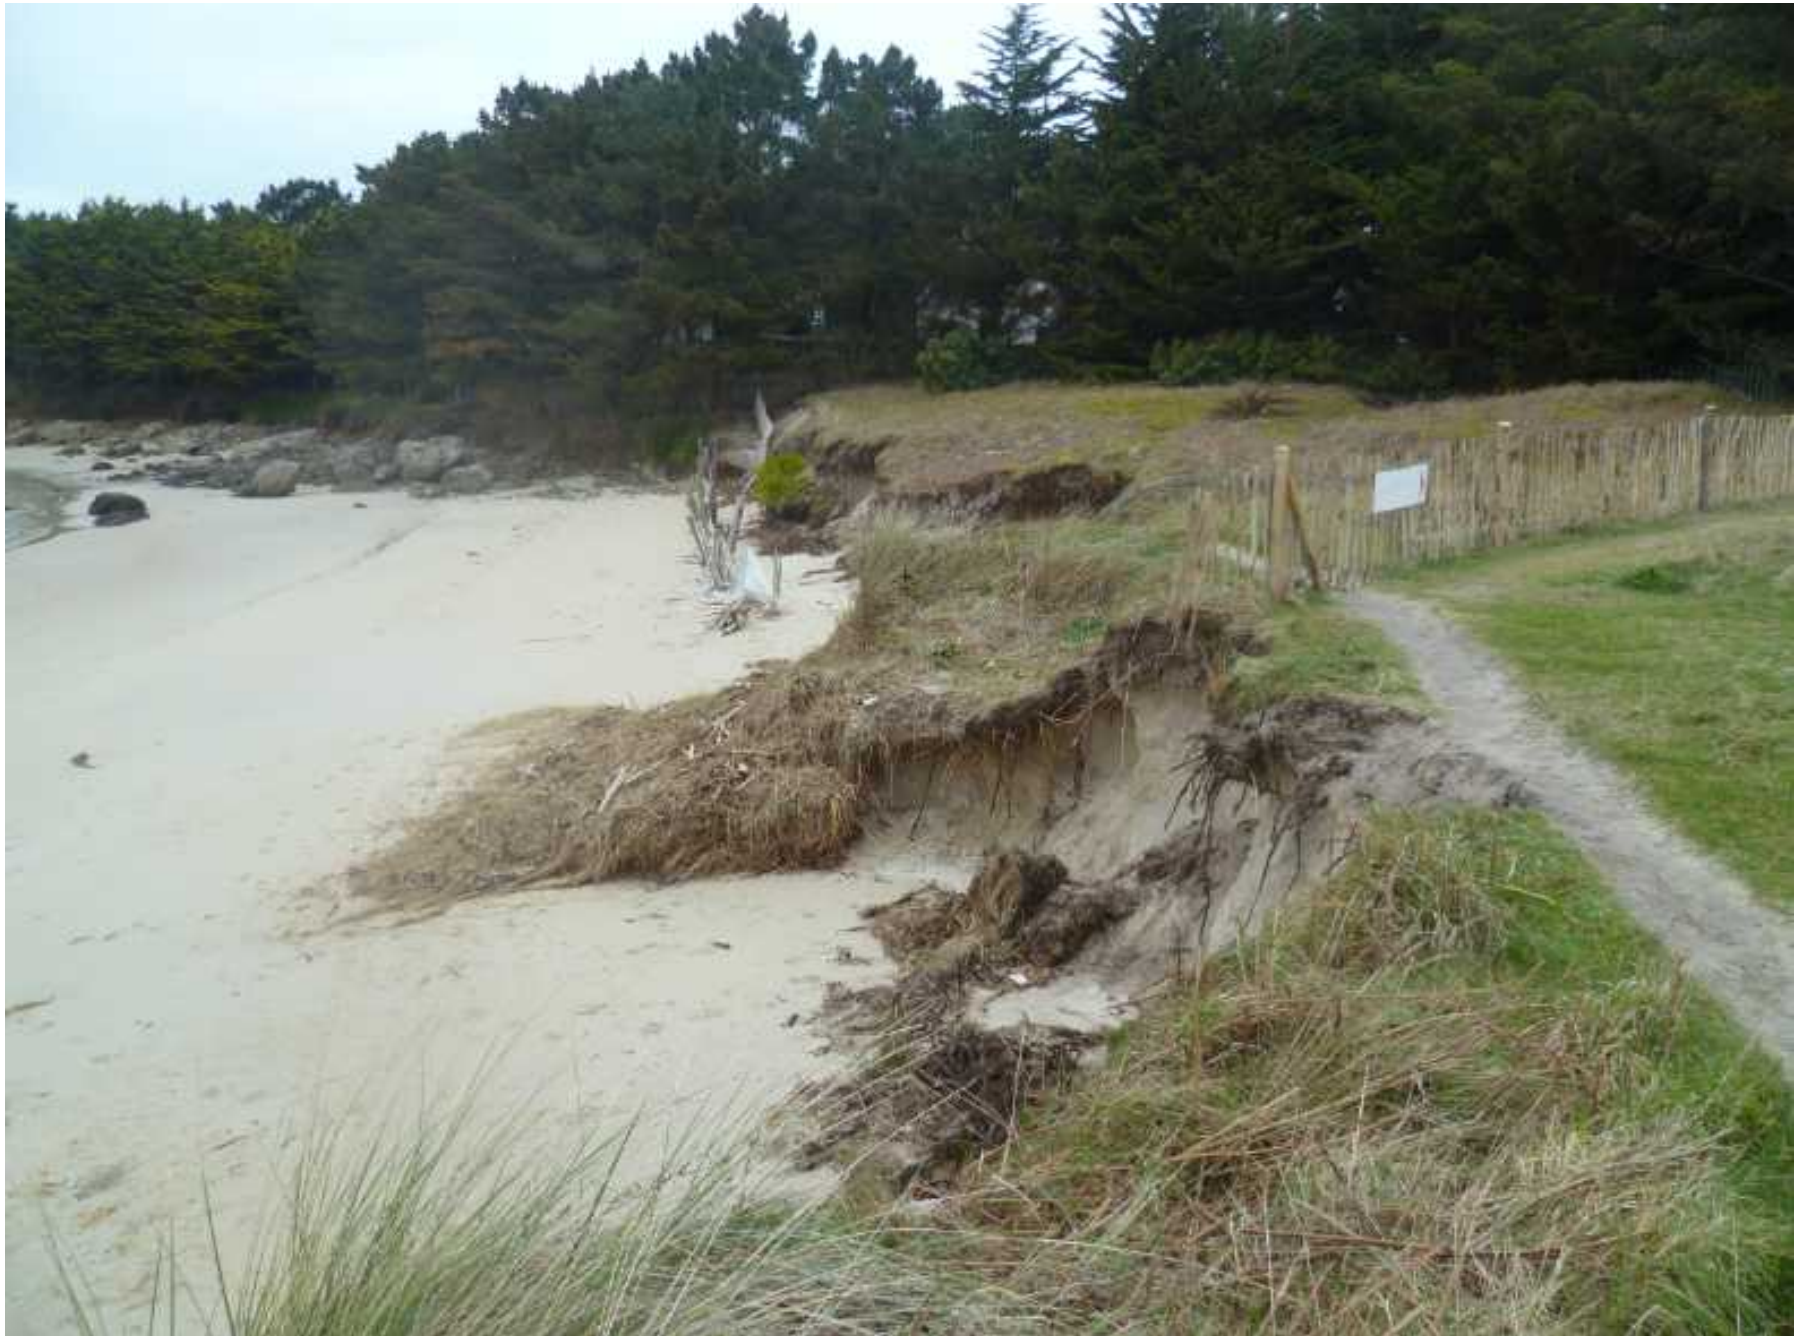
Tronçon(s) : 17, 18 / accès plage : K

accès à la plage	K	Accès plage	terre / sable	impraticable	très forte érosion	RAS	moyen	- réalisation d'un escalier (marches en bois) très étroit pour limiter les points de faiblesse de ce tronçon de côte	réalisation d'un escalier (marches en bois) très étroit pour limiter les points de faiblesse de ce tronçon de côte	€€	?	pour l'été, simple réensablement			?
		de l'accès plage jusqu'au bout de la plage (avant Beg Porz Olier)	18	Sentier	sable	praticable	localement érodée	RAS	faible	- recul du sentier au niveau de la zone érodée	- délimitation avec ganivelles ou trafil	€	AGSEL dans le cadre du CN2 ?				
	Beg Porz Olier	Beg Porz Olier	19	Sentier	terre	praticable	stable	RAS	non	RAS	RAS	-	-	-	-	-	-
Porz Ar Bagou	Porz Ar Bagou	Porz Ar Bagou	20	Sentier	terre	praticable	localement érodée	RAS	moyen	- sécuriser secteur érodé	- clôture trafil sur une partie ou toute la longueur du tronçon	-	AGSEL dans le cadre du CN2	-	-	-	-

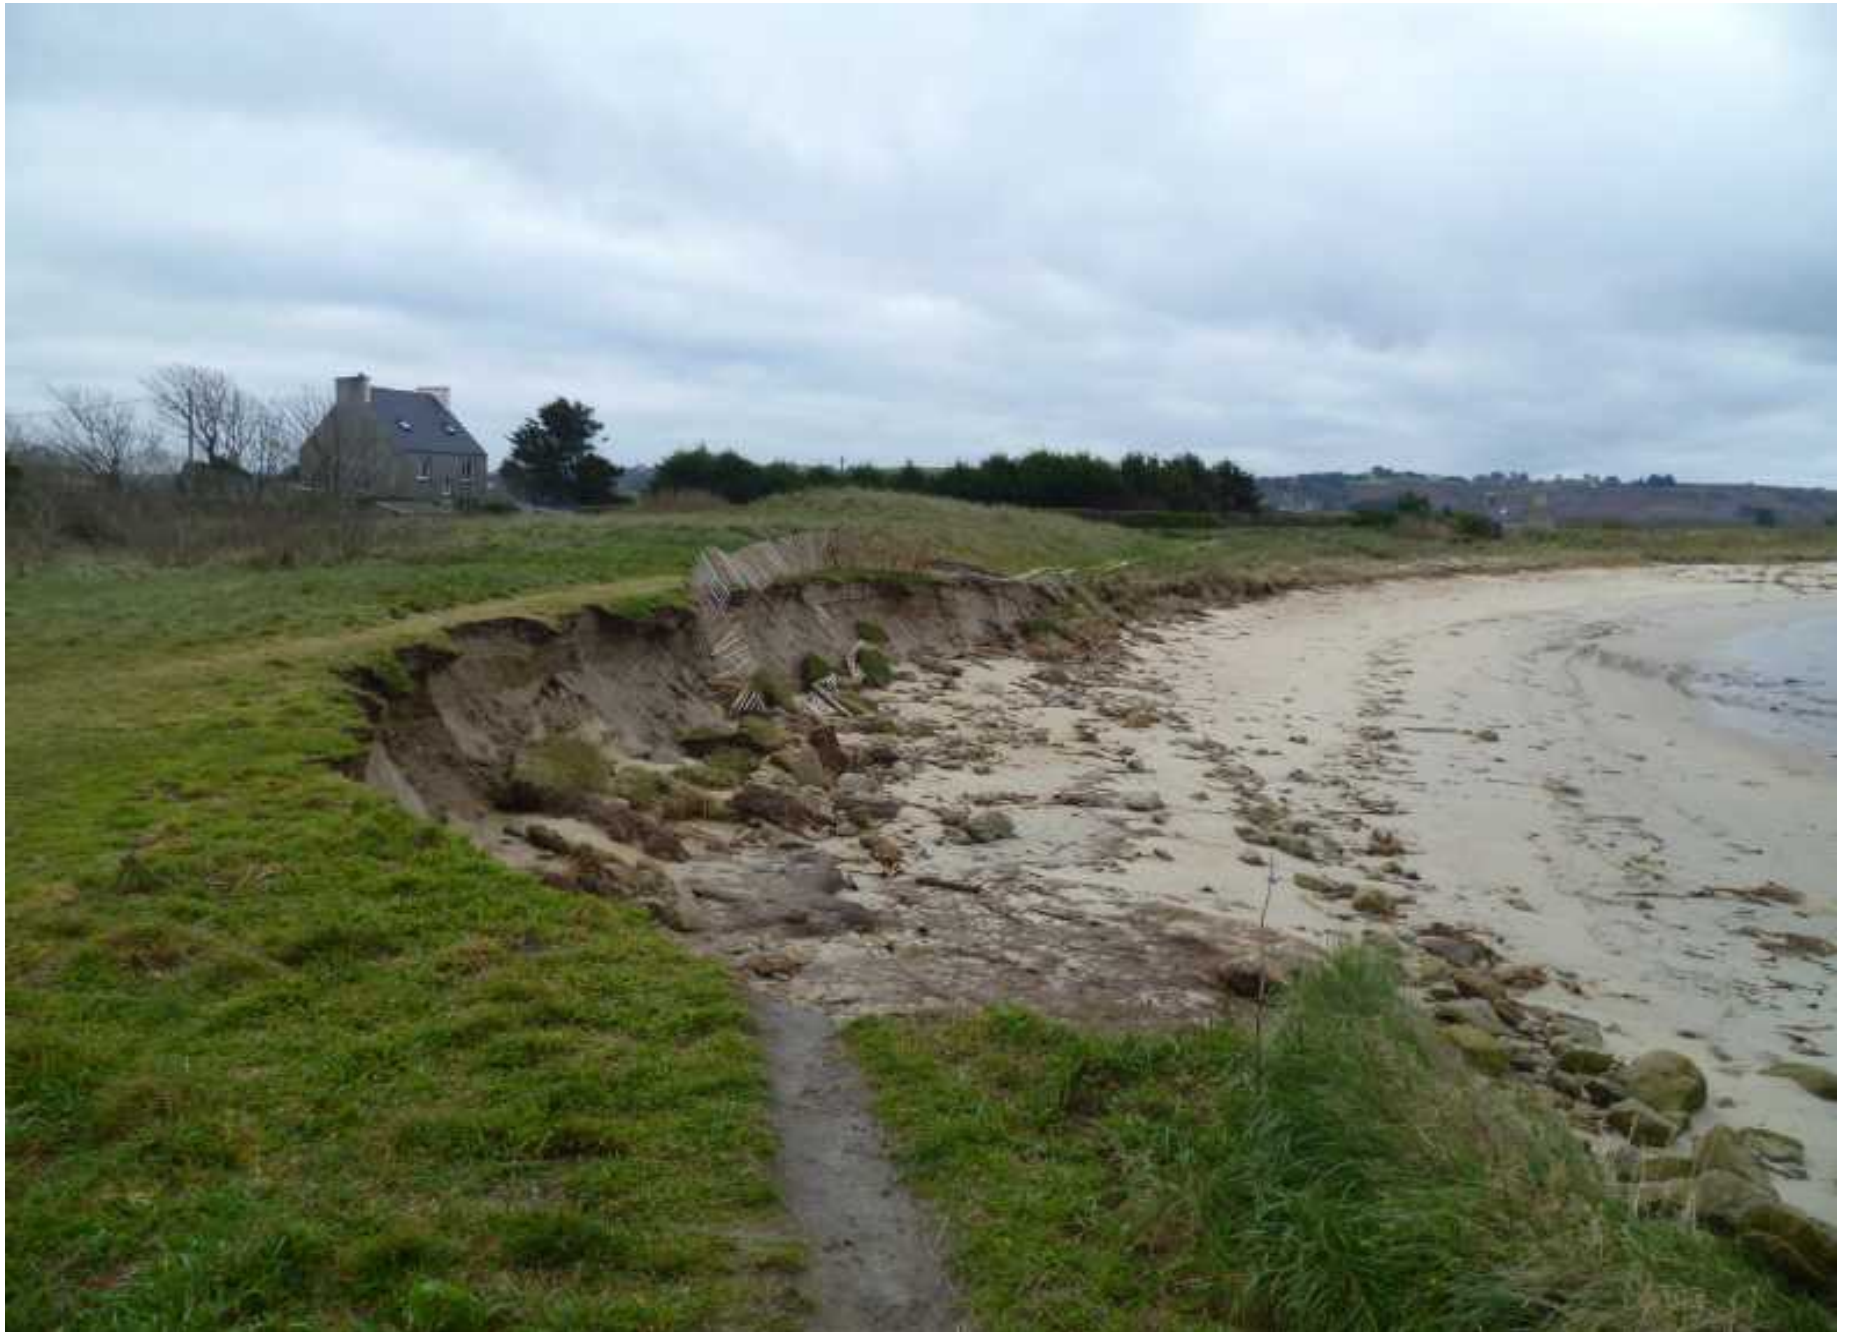
Tronçon(s) : 22, 23 / accès plage :

de fin du tronçon érodé à l'écluse	23	Sentier	sable	praticable	assez stable	RAS	non	- un recul du sentier serait à envisager pour que le tracé ne bifurque pas de façon abrupte (raccord avec le tronçon précédent)	- recul du sentier sur le haut de la dune (voir avec propriétaire)	€					oui pour recul
	accès particulier	M	Accès plage	sable	praticable	assez stable	RAS	non	RAS	RAS	-	-	-	-	-	-	-
		accès chemin ar skluz	N	Accès plage	sable	praticable	assez stable	RAS	non	RAS	RAS	-	-	-	-	-	-
De l'écluse à Penn An Dig (rue des pêcheurs)	Ecluse	passerelle écluse	24	Sentier	artificiel dur	praticable	stable	RAS	faible	- désensabler passage	- désensablement manuel ou mécanique			désensablement mécanique			oui
	dune entre écluse et digue	dune entre écluse et digue	25	Sentier	sable	praticable	assez stable	RAS	non	RAS	RAS	-	-	-	-	-	-
	digue	digue	26	Sentier	terre / sable	praticable	stable	barrière anti-cycles	non	- réparer barrière anti-cycles	- réparer barrière anti-cycles			réparé			oui
