# La conservation de la biodiversité au sein d'un marais anthropisé : Elaboration d'un plan de gestion du réseau de canaux et fossés du marais du Curnic

Rapport de stage réalisé au sein de la mairie de Guissény pour le site  
Natura 2000 et encadré par Nicolas Loncle  
Master 2 Gestion et Conservation de la Biodiversité Année 2015-2016  
Version complète

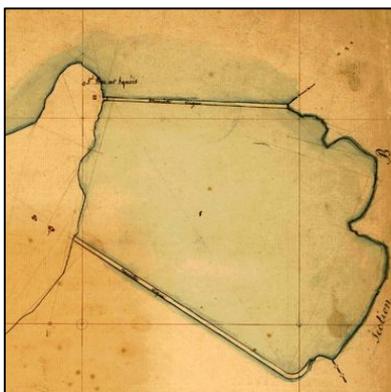
**Figure 3 : Carte ancienne des deux digues construites successivement, la digue actuelle est la plus au sud (Source : [www.guisseny.plouider.infini.fr](http://www.guisseny.plouider.infini.fr))**

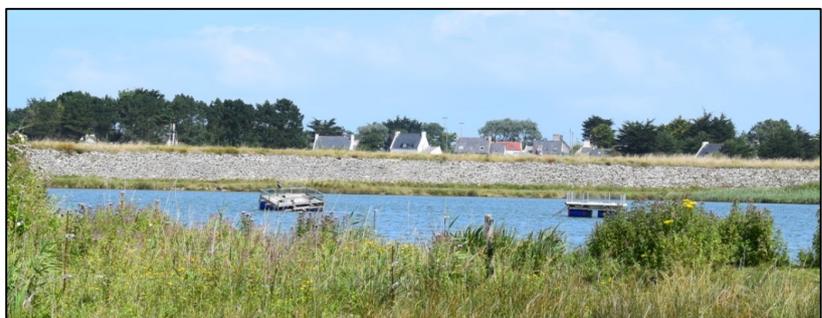
**Figure 2 : Digue actuelle avec l'étang au premier plan (Source : M.Chevalier)**

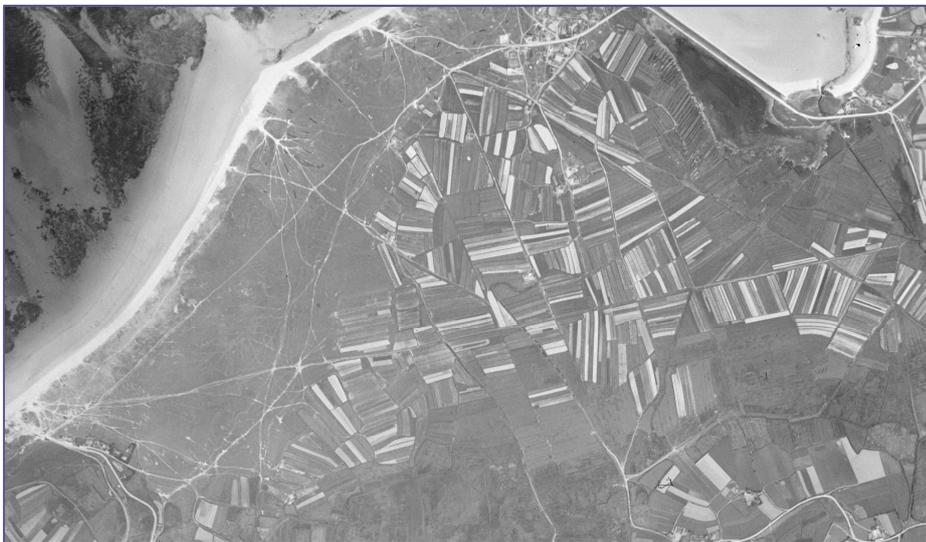
Figure 4 : Orthophotographie de 1952 (Source : Géoportail)

Au fil des années, les dunes présentes de part et d'autre de la digue ont été naturellement créées grâce à sa présence. Peu à peu, à partir des années 1960, l'urbanisation débute. La diminution des parcelles agricoles au profit d'habitations est visible sur les photographies anciennes de 1952 et 1976 (Figure 4 et Figure 5). Les premières extractions de sable ont lieu au niveau des arrières-dunes du Vougo. Le rachat du marais par M.Stervinou, horticulteur, entraîne ensuite une exploitation générale du site. Plusieurs élevages et cultures ont été tentés : l'horticulture, notamment de tulipes, ainsi que la pisciculture. Il reste justement des traces de

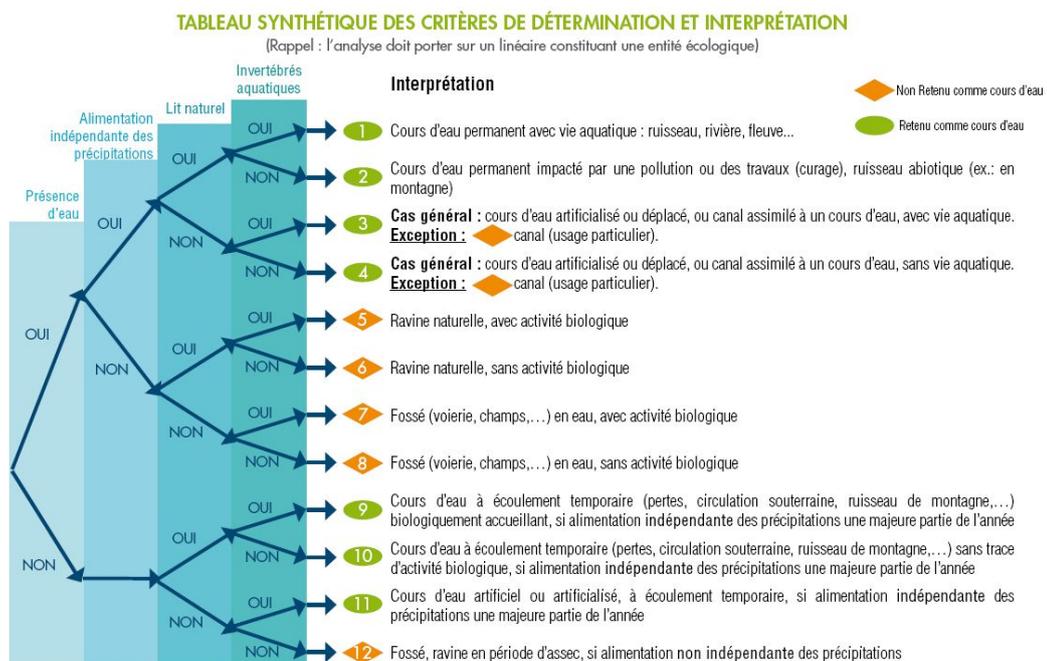
Figure 7 : Synthèse des critères de distinction entre fossés et cours d'eau (Source [www.gers.gouv.fr](http://www.gers.gouv.fr))

Cependant, pour cette étude, il convient de noter la distinction, souvent vague, entre cours d'eau et fossés, souvent nommés indifféremment « drains ». Plusieurs critères de distinction existent : ci-dessous un exemple de méthode de détermination établie notamment par la DREAL du Gers et l'ONEMA (Figure 7). Cette méthode se base sur des réponses par oui ou non selon quatre critères : la présence d'eau, l'alimentation indépendante des précipitations, la présence d'un lit naturel et la présence d'invertébrés aquatiques.

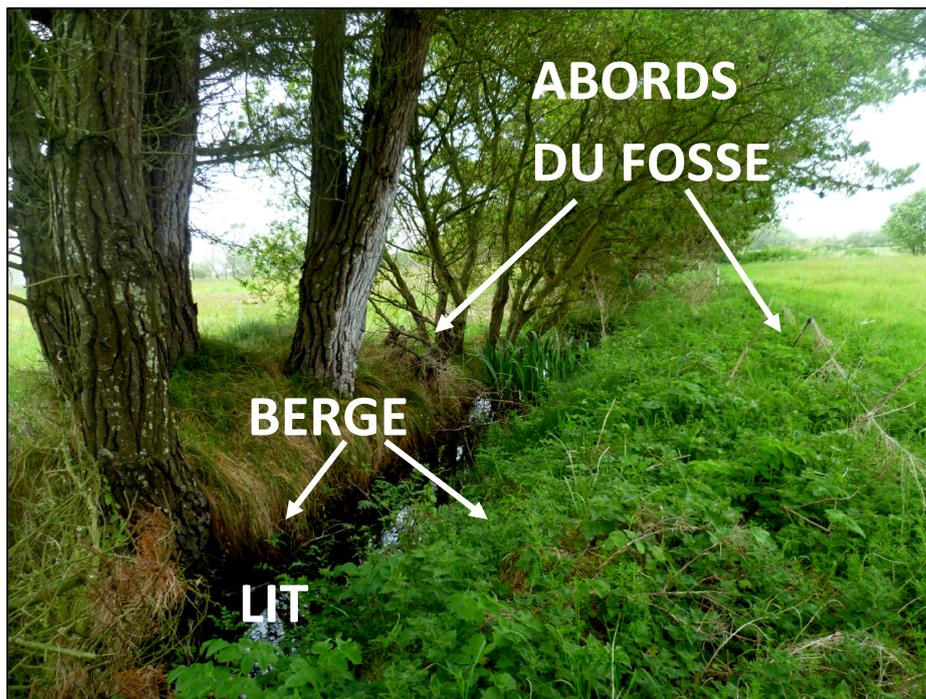
Figure 8 : Différents éléments physiques d'un fossé (Source : M.Chevalier)

Ces fossés sont caractérisés, en général, par un lit dans lequel l'eau s'écoule, par des berges plus ou moins marquées et des abords occupés par différents éléments et différents types de végétation (Figure 8).

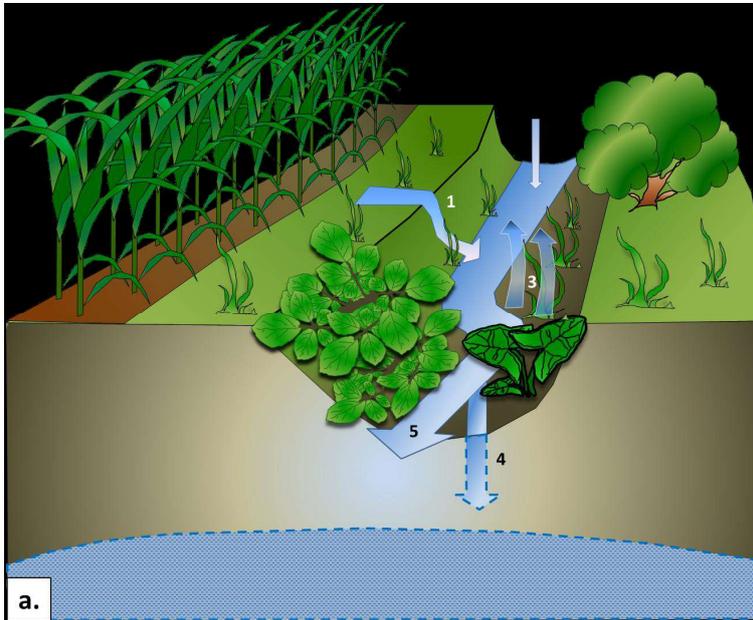
Figure 9 : Hydrologie des fossés en fonction de l'altitude du toit de la nappe par rapport à l'eau dans le fossé (Source : Dollinger *et al.*, 2014)

(a) Position inférieure, (b) position supérieure  
 (1) : collecte de ruissellement, (2) collecte de pluie, (3) évapotranspiration, (4a) infiltration, (4b) exfiltration, (5) transport, (6) collecte de drainage enterré

Les échanges entre la surface et la partie souterraine interviennent également dans l'hydrologie du fossé. Ceux-ci se jouent entre les processus d'infiltration et d'exfiltration. L'infiltration a lieu lorsque l'altitude du toit de la nappe est inférieure à celle de l'eau libre dans le fossé. Dans le temps, la capacité à infiltrer ou à exfiltrer d'un fossé change, notamment suivant les saisons dans un contexte de zone humide. L'intensité de ces échanges est fonction des propriétés hydrodynamiques essentiellement ce qui concerne la conductivité hydraulique des horizons de sols au niveau des parois et du fond du fossé. Ces données sont souvent mal connues et peuvent changer d'un point à un autre du réseau (Carluer, Nadia and Marsily, 2004). Les fossés collectent également les eaux souterraines par exfiltration lorsque l'altitude du toit de la nappe est supérieure à celle de l'eau libre dans le fossé.

L'évapotranspiration est un phénomène qui peut avoir lieu dans les fossés puisqu'étant des éléments constamment humides et abrités du vent, un micro-climat peut exister (Dollinger *et al.*, 2014). L'ensemble de ces éléments sont récapitulés dans la Figure 9 ci-dessous.

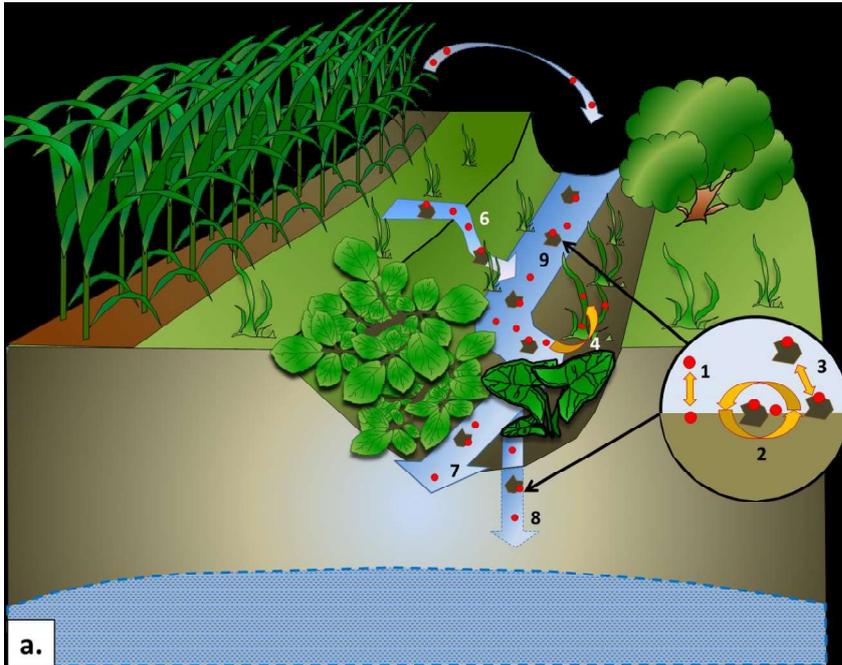
Figure 10 : Transport et devenir des solutés (pesticides, nutriments...) en basse nappe (a) et haute nappe (b). (Source : Dollinger *et al.*, 2014) (1) sorption/desorption, (2) dégradation biotique et abiotique (photolyse, hydrolyse), (3) sédimentation de particules chargées en polluants, (4) absorption par les plantes, (5) dérive, (6) apports par ruissellement, (7) transport sous forme dissoute et/ou particulaire, (8) infiltration sous forme dissoute et/ou particulaire, (9) dilution, (10) apports par les eaux de drainage, (11) apports par exfiltration

L'activité biologique serait très favorable à la transformation des nitrates par dénitrification. Pour le phosphore, il s'agirait préférentiellement de processus physico-chimiques mais il y a un manque d'informations sur ceux-ci.

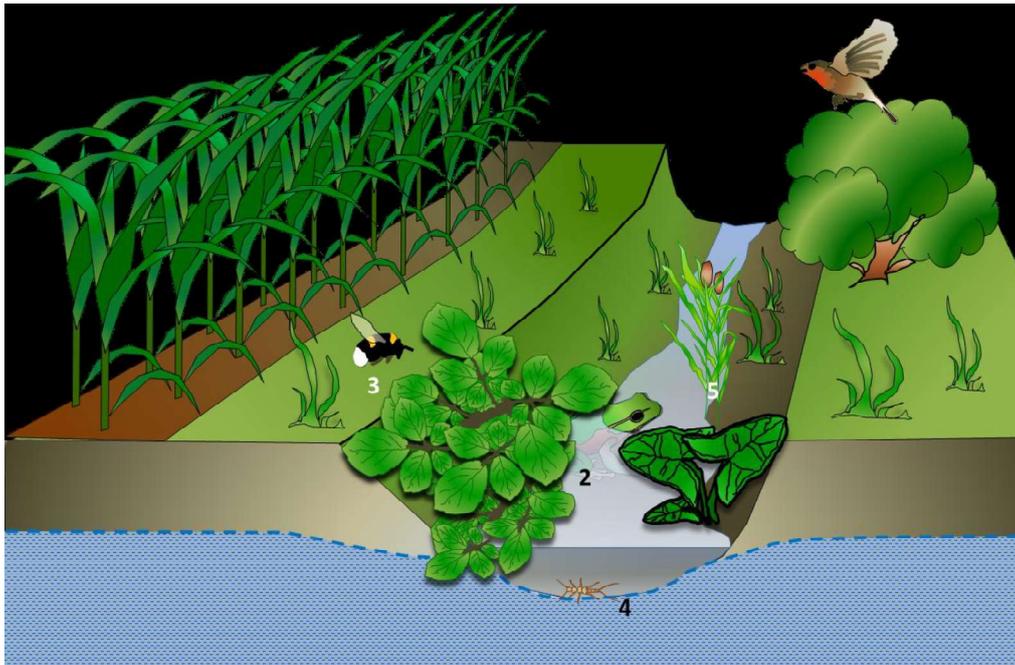
Figure 11 : Ecologie des fossés (Source : Dollinger *et al.*, 2014)

(1) constitution de micro-habitats pour la faune aviaire, (2) constitution de lieu de reproduction privilégié des amphibiens, (3) constitution de micro-habitats pour les pollinisateurs, (4) constitution de micro-habitats pour les macro-invertébrés benthiques, (5) développement de plantes aquatiques ou de zones humides

La diversité des espèces végétales présentes autour et dans les fossés peut être grande (Figure 11), notamment grâce à la faible profondeur des fossés et aux espèces présentes dans les environs. Des plantes aquatiques et de zones humides sont habituellement retrouvées. Cependant, les fossés peuvent favoriser la dispersion d'espèces exotiques envahissantes (Herzon and Helenius, 2008).

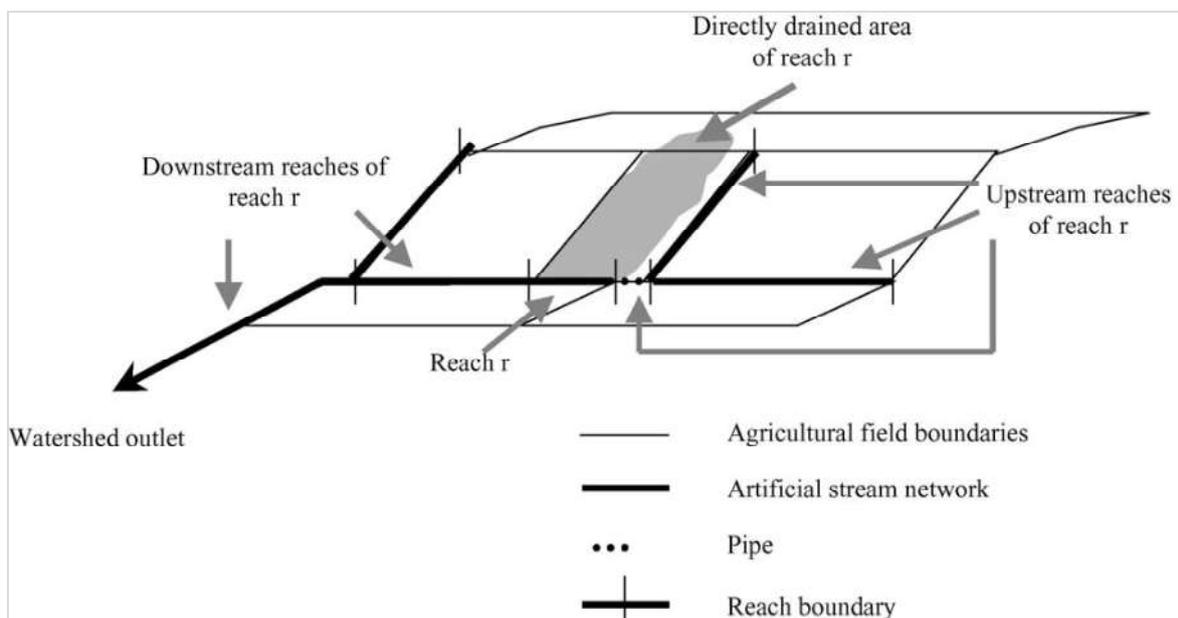
Figure 12 : Schématisation des limites de biefs (Source : Lagacherie *et al.*, 2006)  
 reach = bief ; boundaries = limites ; watershed outlet = exutoire du bassin versant

En réalisant ce recensement, les caractéristiques de ces zones doivent être relevées. Pour simplifier et optimiser ces relevés, les fossés sont divisés en sous-unités homogènes appelées biefs. Leurs limites sont les éléments hydrauliques tels que les franchissements, confluences et seuils, les limites de parcelles et le point de changement brusque de l'état d'un des descripteurs (par exemple le changement de la vitesse d'écoulement ou bien changement radical de la nature des sédiments) (Kao *et al.*, 2002; Lagacherie *et al.*, 2006), comme le montre la figure ci-dessous (Figure 12).

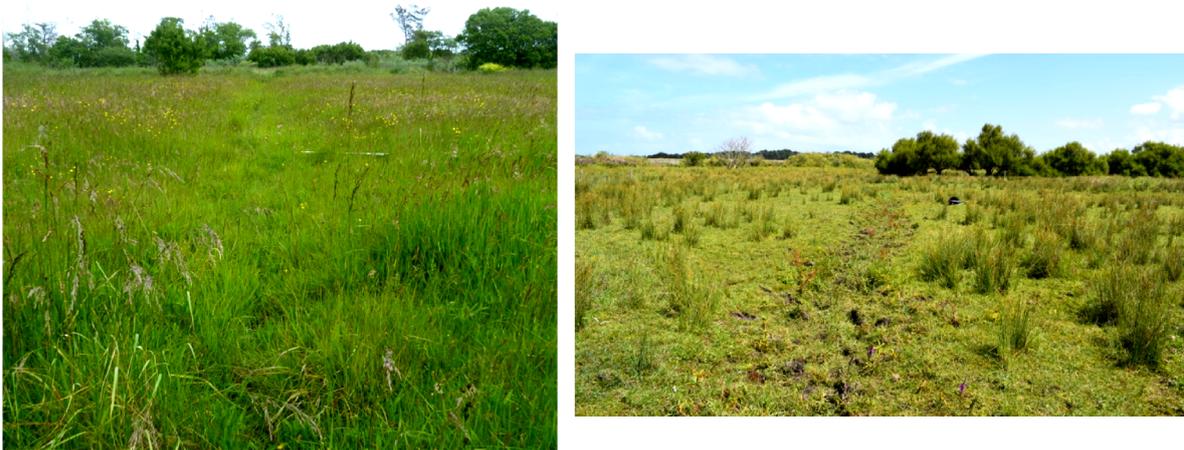
Figure 17 : Exemples de dépressions recensées sur le marais du Curnic (Source : M.Chevalier)

Ajouté à cela, 211 dépressions (carte en Annexe III) ont été recensées, ce qui représente environ 18 kilomètres. Ces dépressions (Figure 17) persistent donc en grand nombre mais leur rôle initial est souvent perdu ou atténué. En effet, en fonction des modifications qui ont eu lieu sur la zone et des besoins nécessaires, beaucoup se sont progressivement comblées ou bien ont des extrémités bouchées ce qui ne permet pas un transfert de l'eau. Cette dernière reste donc dans ces zones dépressionnaires, voire s'étale si la dépression est de plus en plus comblée. Cela peut donc contribuer au manque de praticabilité des parcelles concernées.

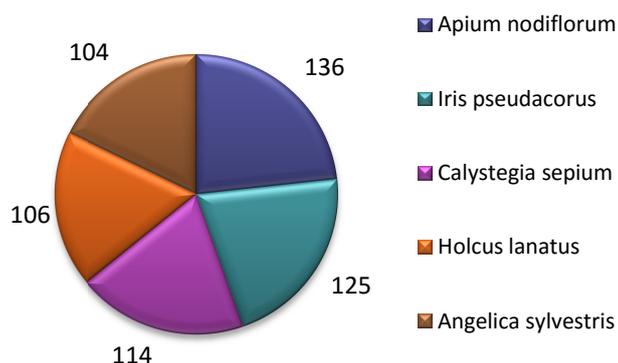
Figure 18 : Graphique représentant les 5 espèces les plus souvent recensées avec pour chacune le nombre de biefs dans lesquels elle est présente

Cinq espèces sont les plus souvent retrouvées, c'est-à-dire dans plus de 100 biefs (Figure 18). Il y a notamment trois macrophytes : *Apium nodiflorum*, *Iris pseudacorus* et *Angelica sylvestris* ainsi qu'une poacée appréciant les milieux humides, *Holcus lanatus*, qui mettent en évidence les parts aquatique et humide de ces zones. De plus, *Calystegia sepium*, appréciant également les milieux frais et humides mais aussi riches en nutriments et en matière organique, est une espèce de liane qui a été souvent observée en abondance.

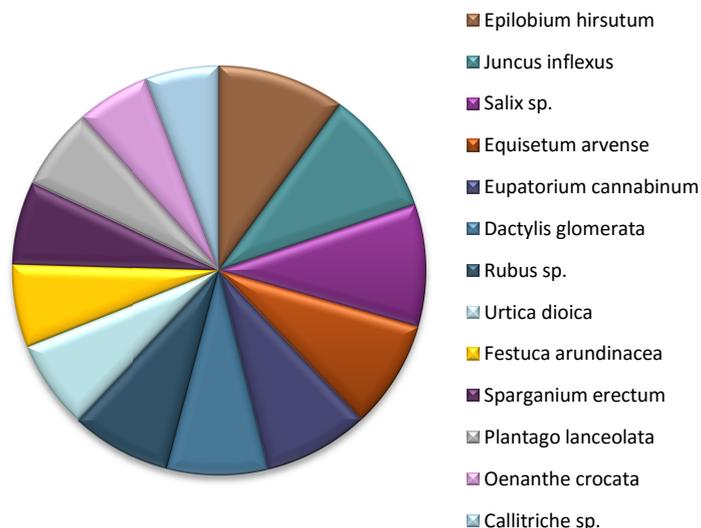
Figure 19 : Espèces recensées dans 50 à 100 biefs

Une dizaine d'espèces ont été trouvées dans 50 à 100 biefs (Figure 19). Associées à *Calystegia sepium* précédemment citée, les espèces *Epilobium hirsutum*, *Salix sp.*, *Eupatorium cannabinum*, *Rubus sp.* et *Oenanthe crocata* sont révélatrices du développement de mégaphorbiaies au niveau des berges et abords des biefs. La fréquence relativement importante de prêles (*Equisetum arvense*), de joncs (type *Juncus inflexus*), de *Sparganium erectum* et de callitriche sont également à noter parmi les macrophytes.

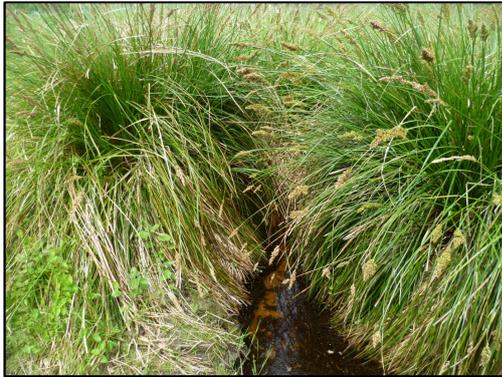
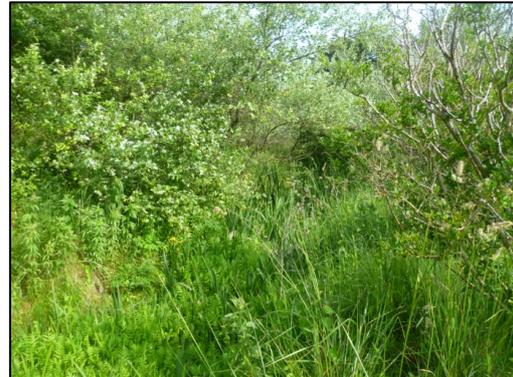
Figure 20 : Biefs envahis par la végétation (Source : M.Chevalier)

présence d'un courant très faible, voire stagnant. Les espèces telles que la Laïche paniculée (*Carex paniculata* L.), les saules (*Salix* sp.), les ronces (*Rubus* sp.), le Grand Liseron (*Calystegia sepium* L.) participent à l'enfrichement de ces biefs.

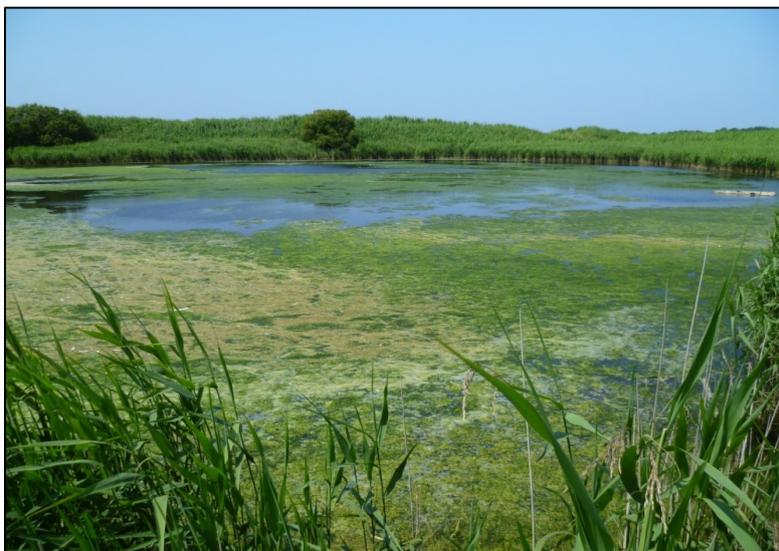
Figure 27 : Développement algal significatif de l'eutrophisation de l'étang (Source : N.Loncle 2013)

En effet, les formes minérales de l'azote participent notamment au développement des végétaux aquatiques donc des fortes concentrations peuvent entraîner un développement anormal de ces végétaux et donc de l'eutrophisation (Institution Interdépartementale du Bassin de la Sèvre Niortaise, 2008). En effet, si ces concentrations restent élevées en arrivant à l'étang, milieu lentique, le développement algal va être notamment stimulé avec les conséquences qui ont pu être constatées depuis quelques années (Figure 27). Le phosphore ne semble pas être trop en excédant dans l'Alanan et le marais.

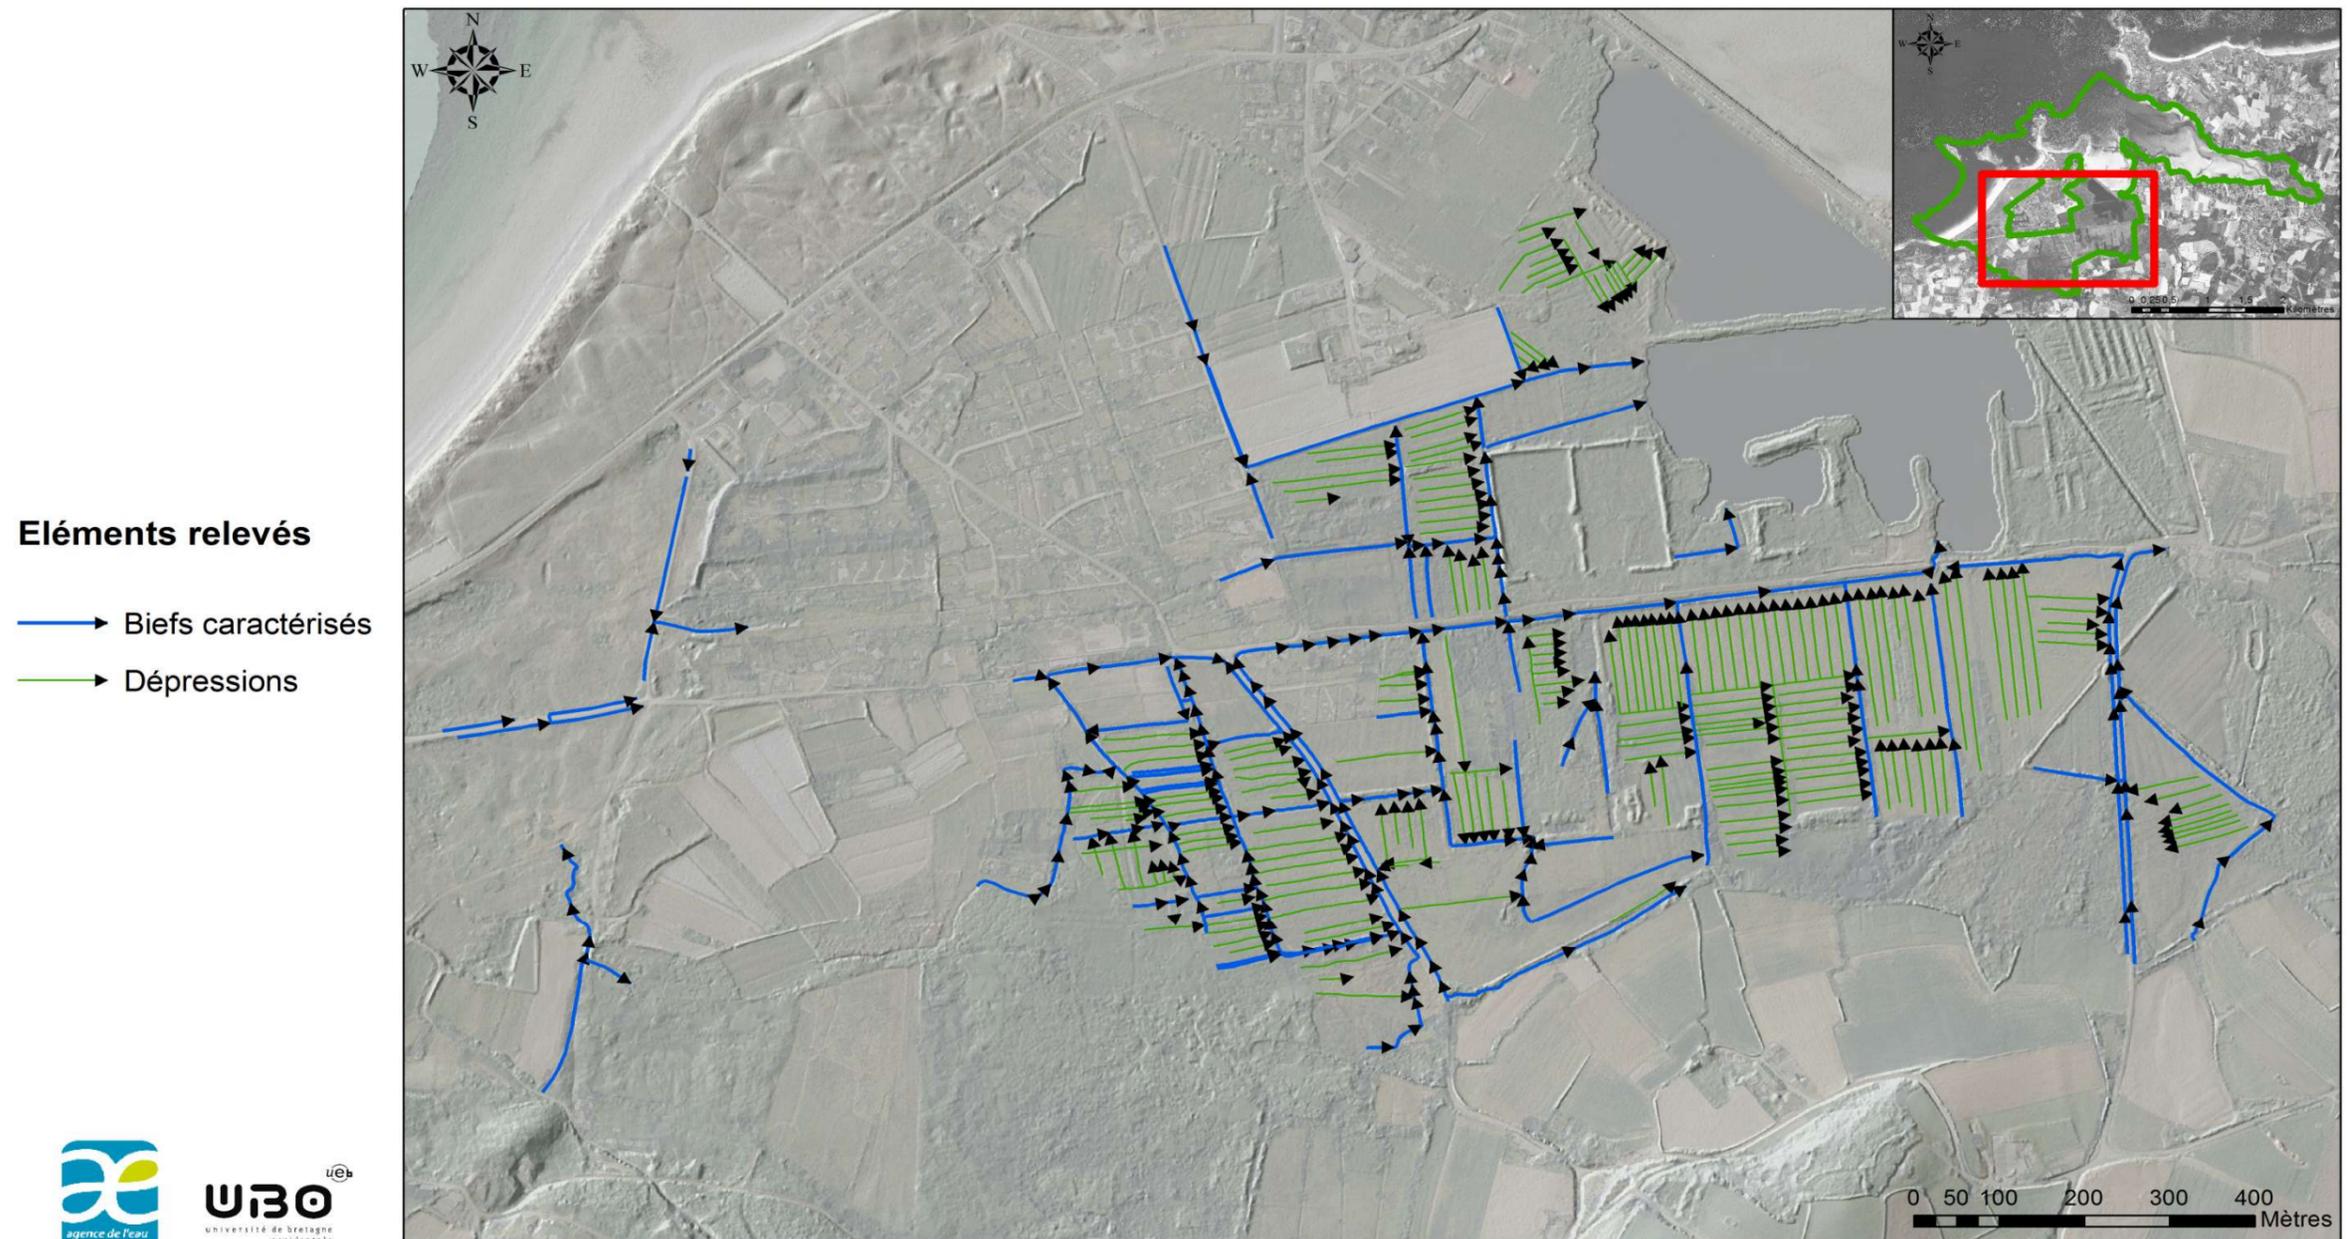
### Biefs caractérisés et dépressions inventoriées sur le marais du Curnic en 2016, avec leurs sens d'écoulement

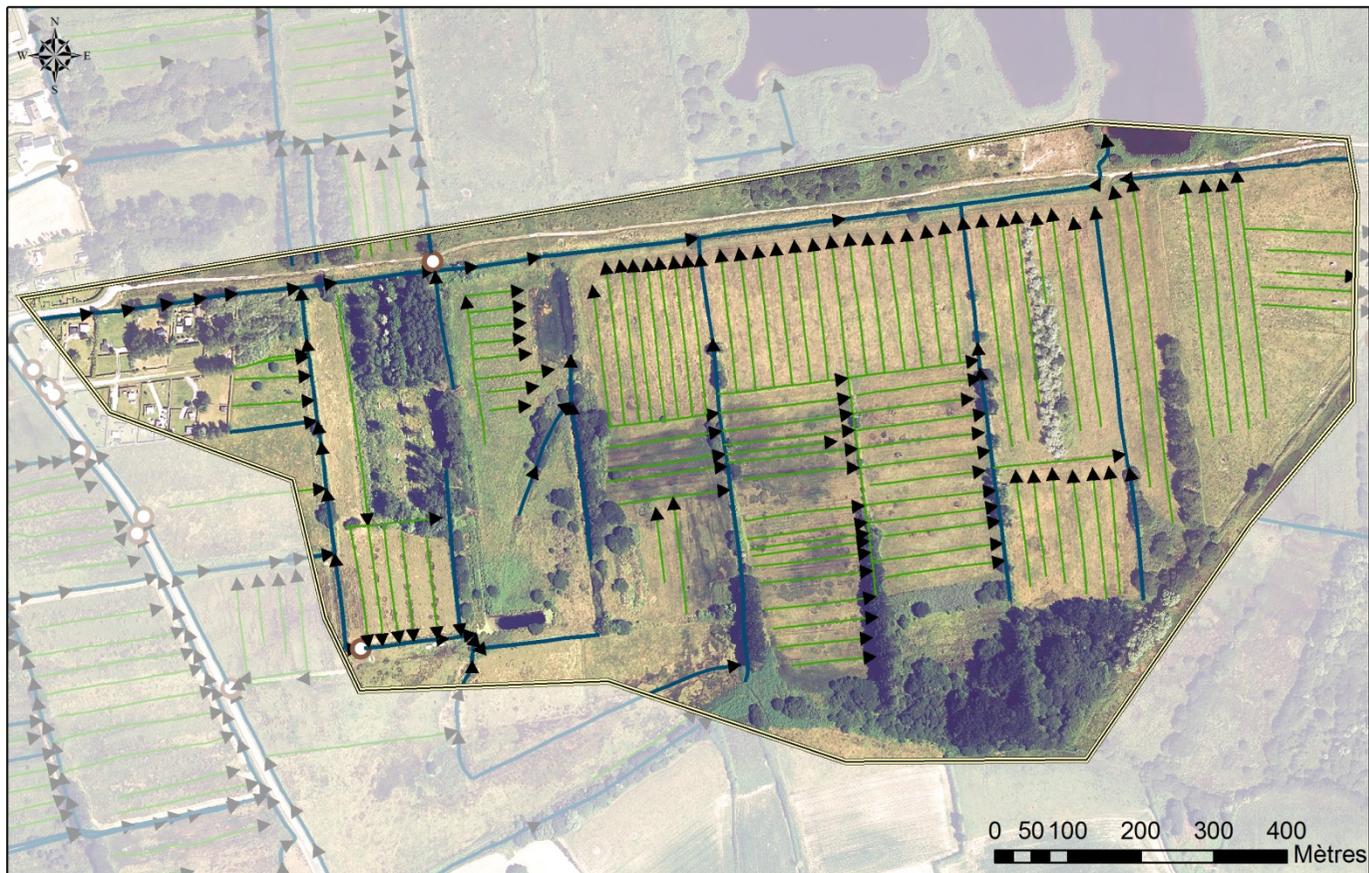
## Secteur : prairies et drain principal La Palud

- ▶ Dépressions
- ▶ Biefs caractérisés
- franchissement
- Secteurs

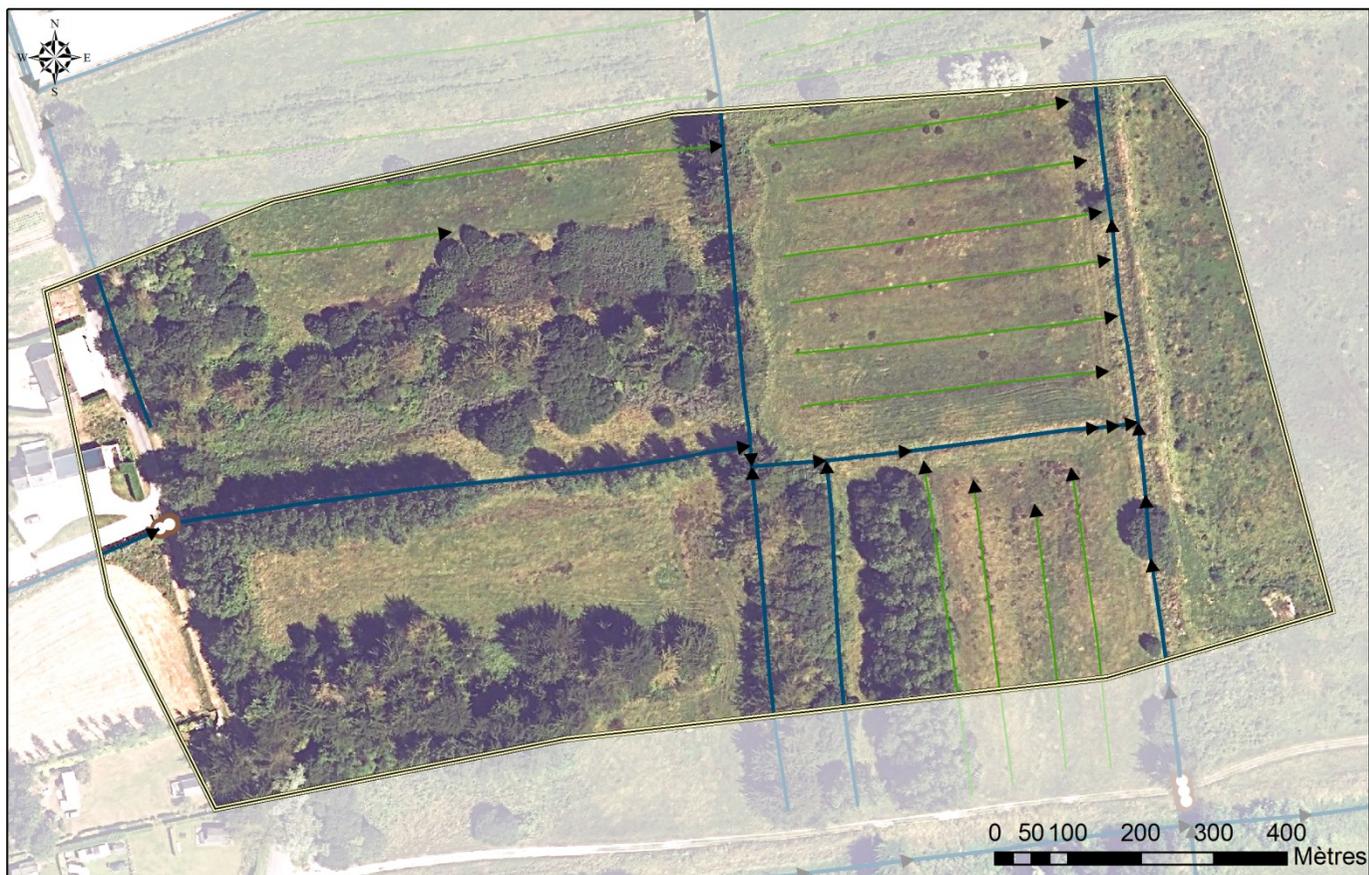
## Secteur : Fossés entre la zone des chalets et l'ouest de l'étang

- Dépressions
- Biefs caractérisés
- franchissement
- Secteurs
