La conservation de la biodiversité au sein d'un marais anthropisé : Elaboration d'un plan de gestion du réseau de canaux et fossés du marais du Curnic

Rapport de stage réalisé au sein de la mairie de Guissény pour le site Natura 2000 et encadré par Nicolas Loncle
Master 2 Gestion et Conservation de la Biodiversité Année 2015-2016

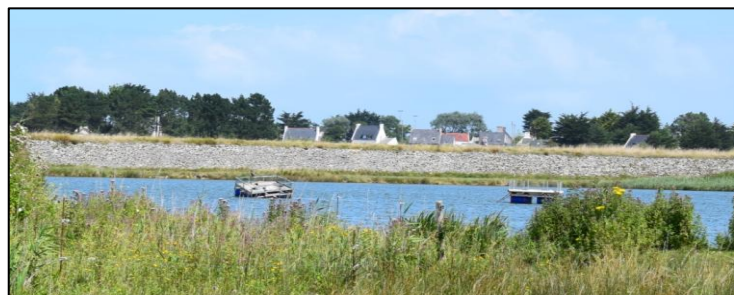
Figure 2 : Digue actuelle avec l'étang au premier plan (Source : M.Chevalier)

La construction de cette digue a entraîné la formation d'un polder et l'exploitation de cette zone s'étendant sur les communes de Guissény et de Plouguerneau. Des cultures sur planches ont été rapidement mises en place ainsi que le pâturage. De grandes opérations de drainage ont alors été nécessaires pour éliminer la saturation permanente des sols en eau pour certaines parcelles, voire de l'assèchement, ce qui demande un fonctionnement du drainage pendant une bonne part de l'année pour ce type de marais (Nedelec, 2005).

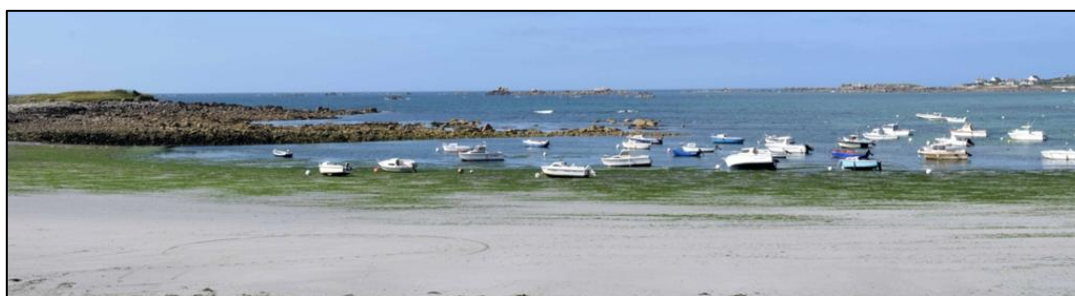
Figure 4 : Marées vertes dans la baie du Curnic (Source : M.Chevalier)

Chaque année, la baie du Curnic est marquée par un développement d'algues vertes (*Ulva armoricana*) appelé marées vertes (Figure 4). Issu d'un apport excessif de nutriments provenant de l'amont, ce développement entraîne des problèmes sanitaires pouvant être sérieux puisque les émanations provenant de la décomposition de ces algues sur les plages sont hautement toxiques. Ces dépôts d'algues entraînent par ailleurs des nuisances olfactives et inesthétiques. Le coût de leur ramassage est une charge importante pour la collectivité. Enfin, leurs impacts sur les habitats et les espèces sont insuffisamment évalués.

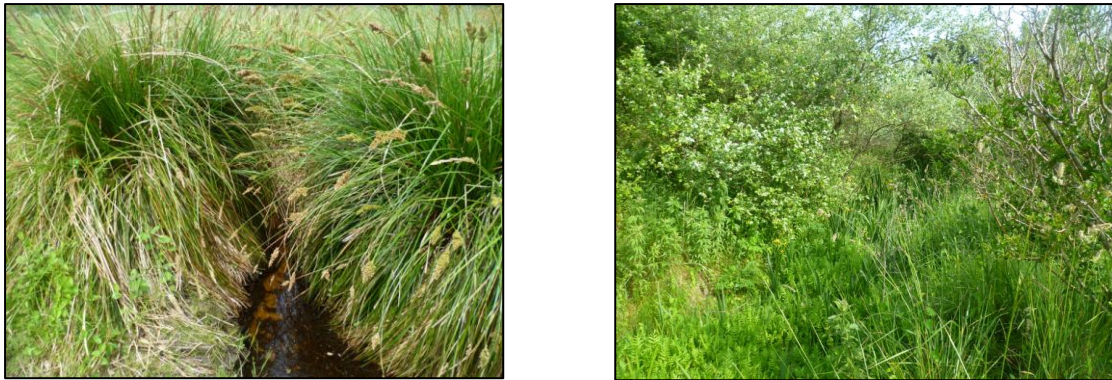
Figure 9 : Biefs envahis par la végétation (Source : M.Chevalier)

Comme évoqué précédemment, de nombreux biefs sont envahis par la végétation (Figure 9). Ceci est dû à l'absence d'entretien, depuis de nombreuses années pour certains, ainsi qu'à la présence d'un courant très faible, voire stagnant. Les espèces telles que la Laïche paniculée (*Carex paniculata* L.), les saules (*Salix sp.*), les ronces (*Rubus sp.*), le Grand Liseron (*Calystegia sepium* L.) participent à l'enfrichement de ces biefs.

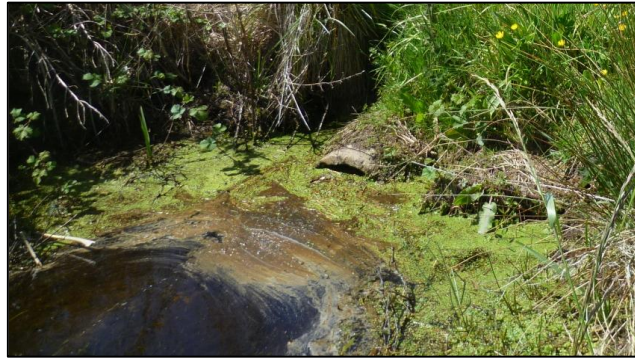
Figure 10 : Extrémité d'un bief dont la circulation de l'eau est ralentie par la présence de franchissements (buses ici) encombrés par la sédimentation (Source : M.Chevalier)

- un nombre important de biefs encombrés de 75 à 100% par la végétation,
- une mauvaise circulation de l'eau aux extrémités des biefs,
- qui peut être liée à la présence de franchissements encombrés (Figure 10).

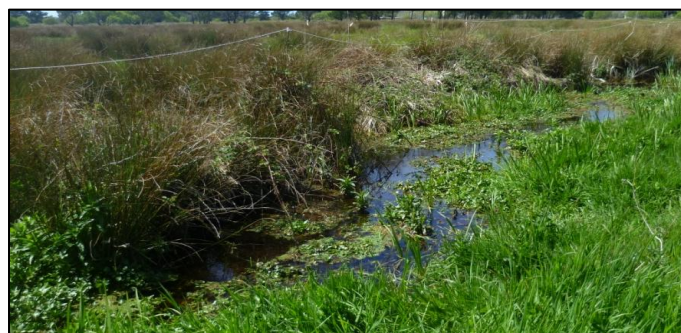
Figure 11 : Exemple de bief avec une bonne capacité épuratoire (Source : M.Chevalier)

- une majorité de macrophytes (Figure 11).

De plus, sachant que le courant est pour tous à vitesse très faible (0 à 25 cm/s) et que pour cet indicateur le score 1 a été attribué à une eau « courante » et 2 à une eau « stagnante », il est donc possible de considérer que, pour ces biefs avec une eau « courante » auxquels il manque donc un point, la capacité épuratoire est aussi bonne que pour ceux avec une eau « stagnante ».

Cette bonne capacité peut, comme déjà évoqué, s'expliquer par :

- un ensoleillement fort,
- la présence de matière organique en décomposition,

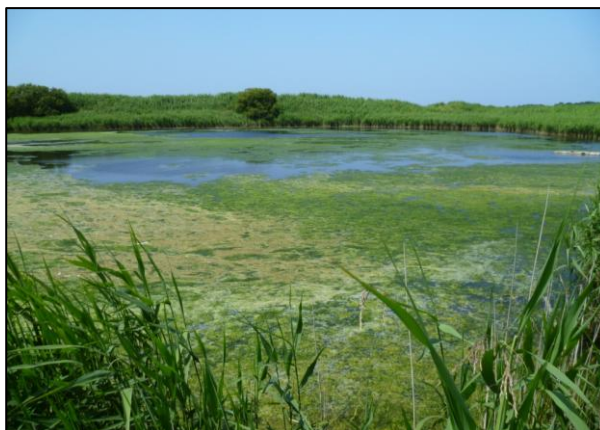
Figure 13 : Développement algal significatif de l'eutrophisation de l'étang (Source : N.Loncle 2013)

En effet, les formes minérales de l'azote participent notamment au développement des végétaux aquatiques (algues et macrophytes notamment les roseaux) donc des fortes concentrations peuvent entraîner un développement anormal de ces végétaux et donc de l'eutrophisation (Institution Interdépartementale du Bassin de la Sèvre Niortaise, 2008). Si ces concentrations restent élevées en arrivant à l'étang, milieu lentique, le développement algal va être notamment stimulé avec les conséquences qui ont pu être constatées depuis quelques années (Figure 13).

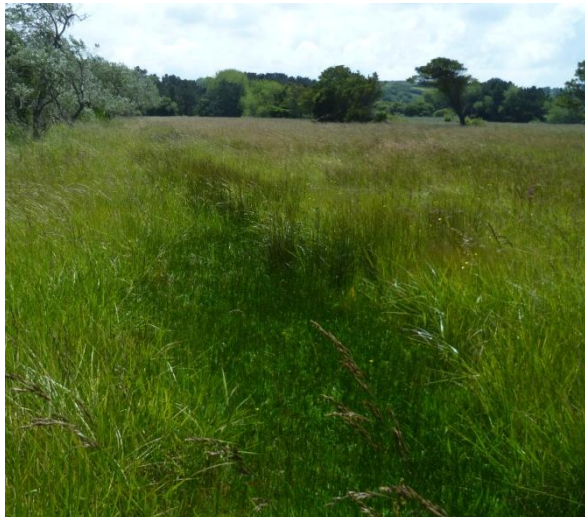
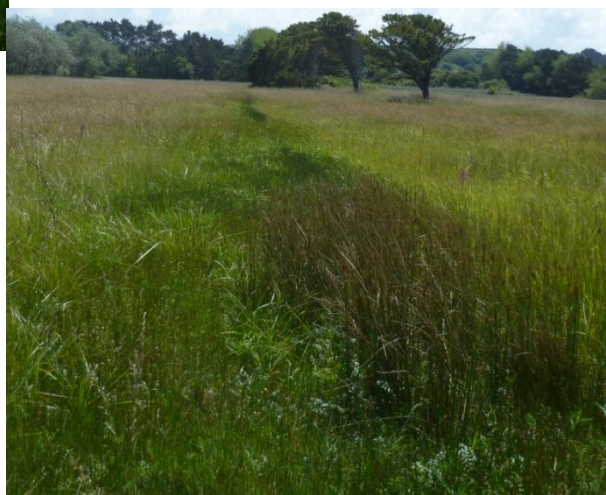
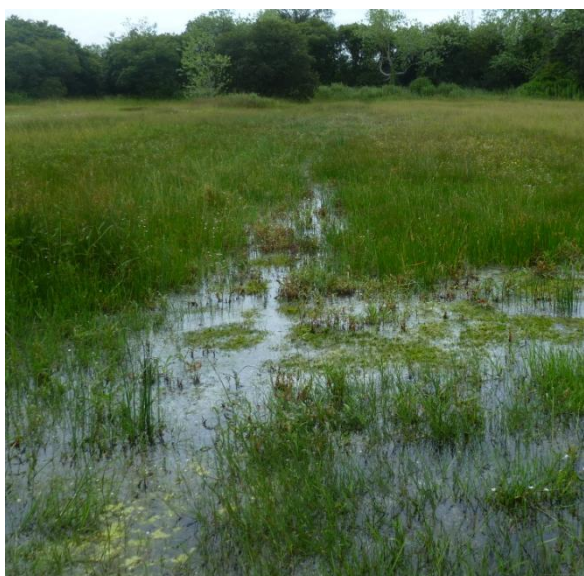
Exemples de dépressions sur le marais du Curnic
