Etude de la dynamique morpho-sédimentaire de la baie du Curnic (commune de Guissény)

Serge Suanez, Constance Vermes, Colombe Warnan,
Bernard Fichaut, Enrique De Rosa

Laboratoire LETG-Brest UMR 6554 CNRS
Institut Universitaire Européen de la Mer
Université de Bretagne Occidentale

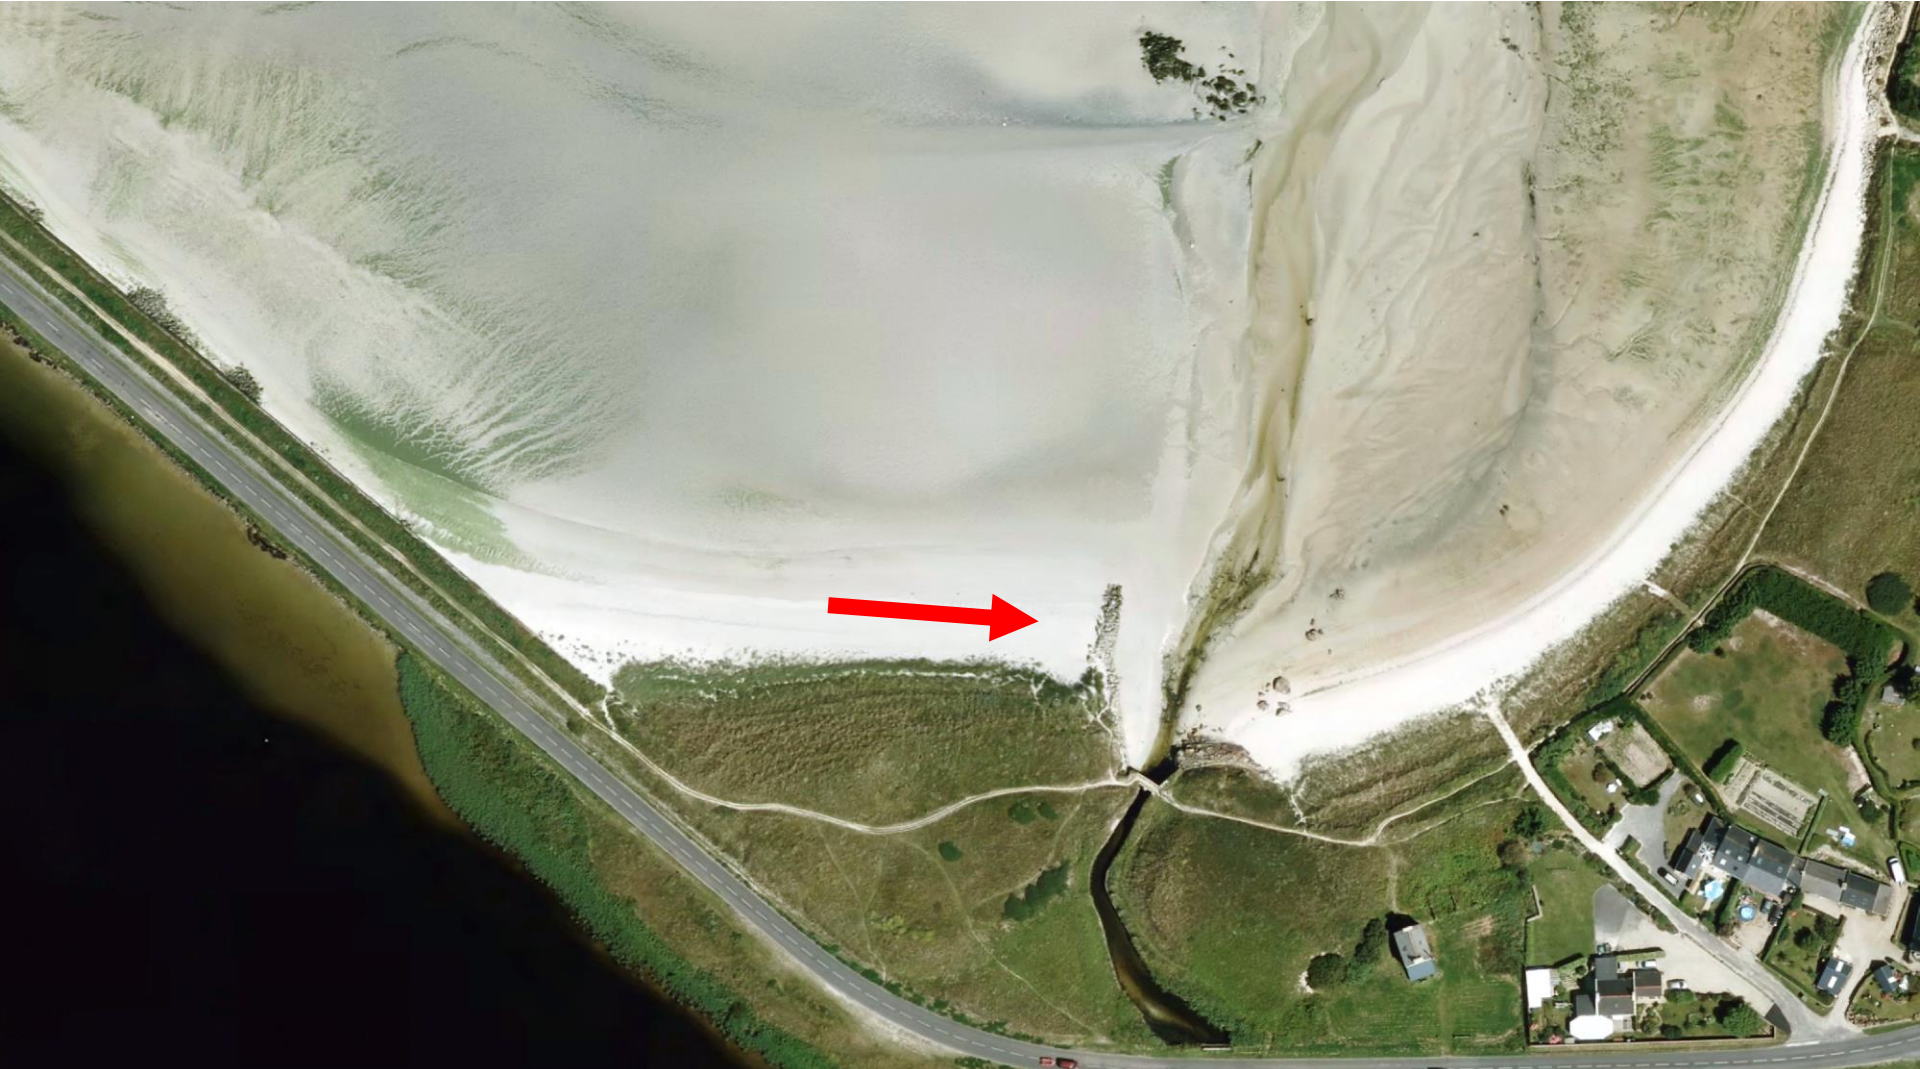
1 – mesurer l'efficacité de l'épi dans le blocage des sédiments

apports
transversaux
venus du large

contournement du
bas de l'épi par la
dérive littorale

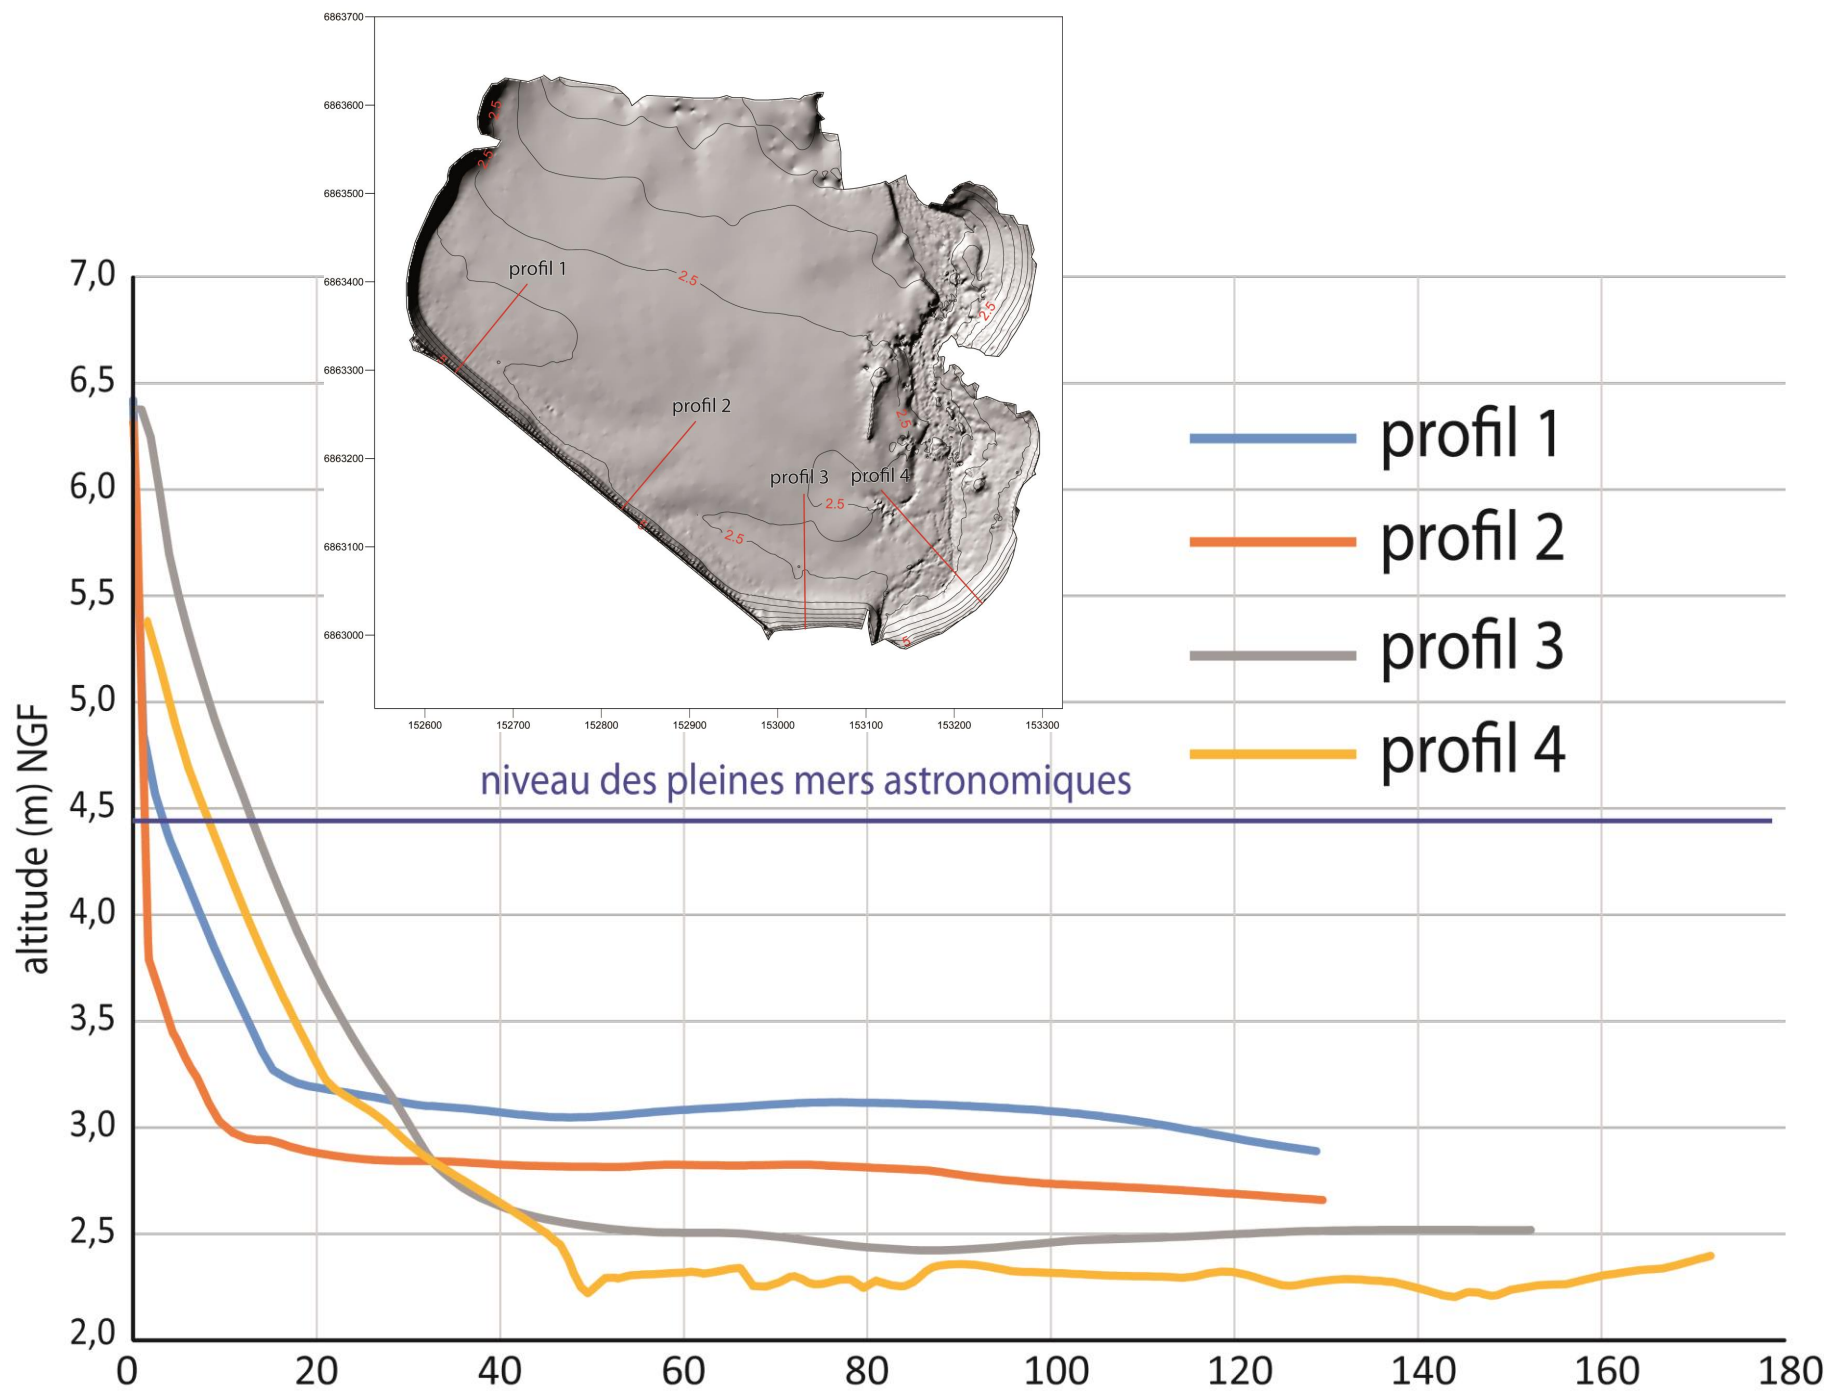
IGN-24/07/2012

Mesurer l'efficacité de l'épi

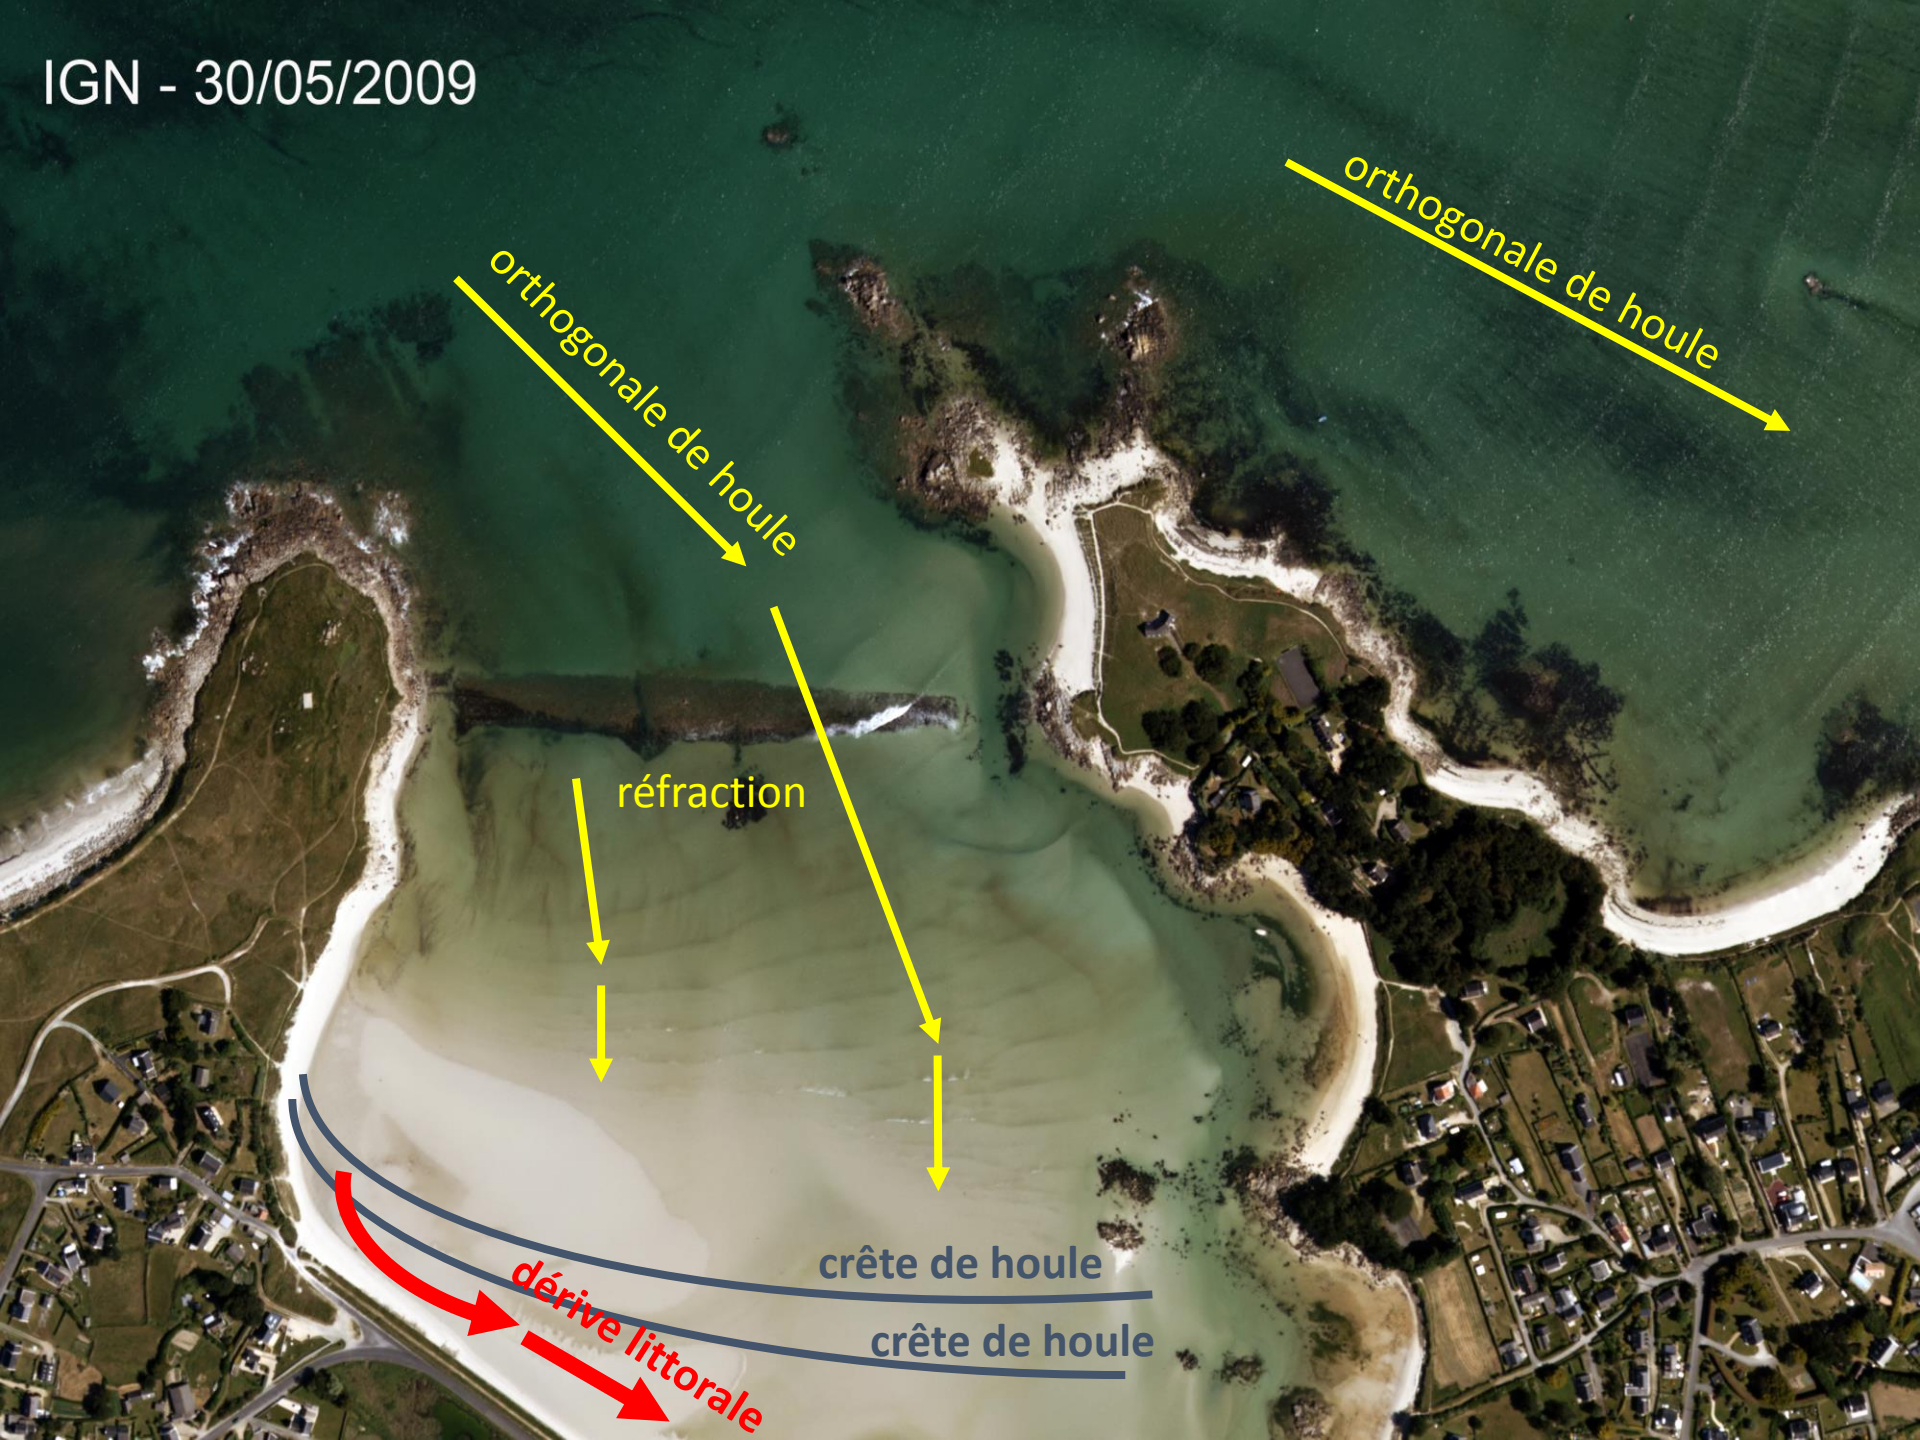
orthogonale de houle

réfraction

crête de houle

dérive littorale

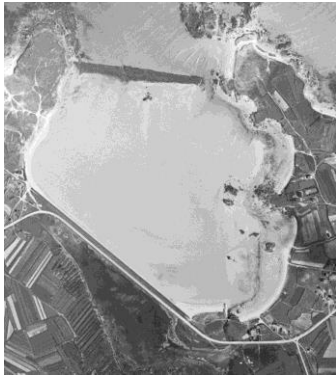
IGN - 1952/06/11

Dynamique sédimentaire à l'échelle de la baie : évolution des systèmes dunaires à partir de l'étude des changements de position du front de dune par photo-interprétation et mesures de terrain

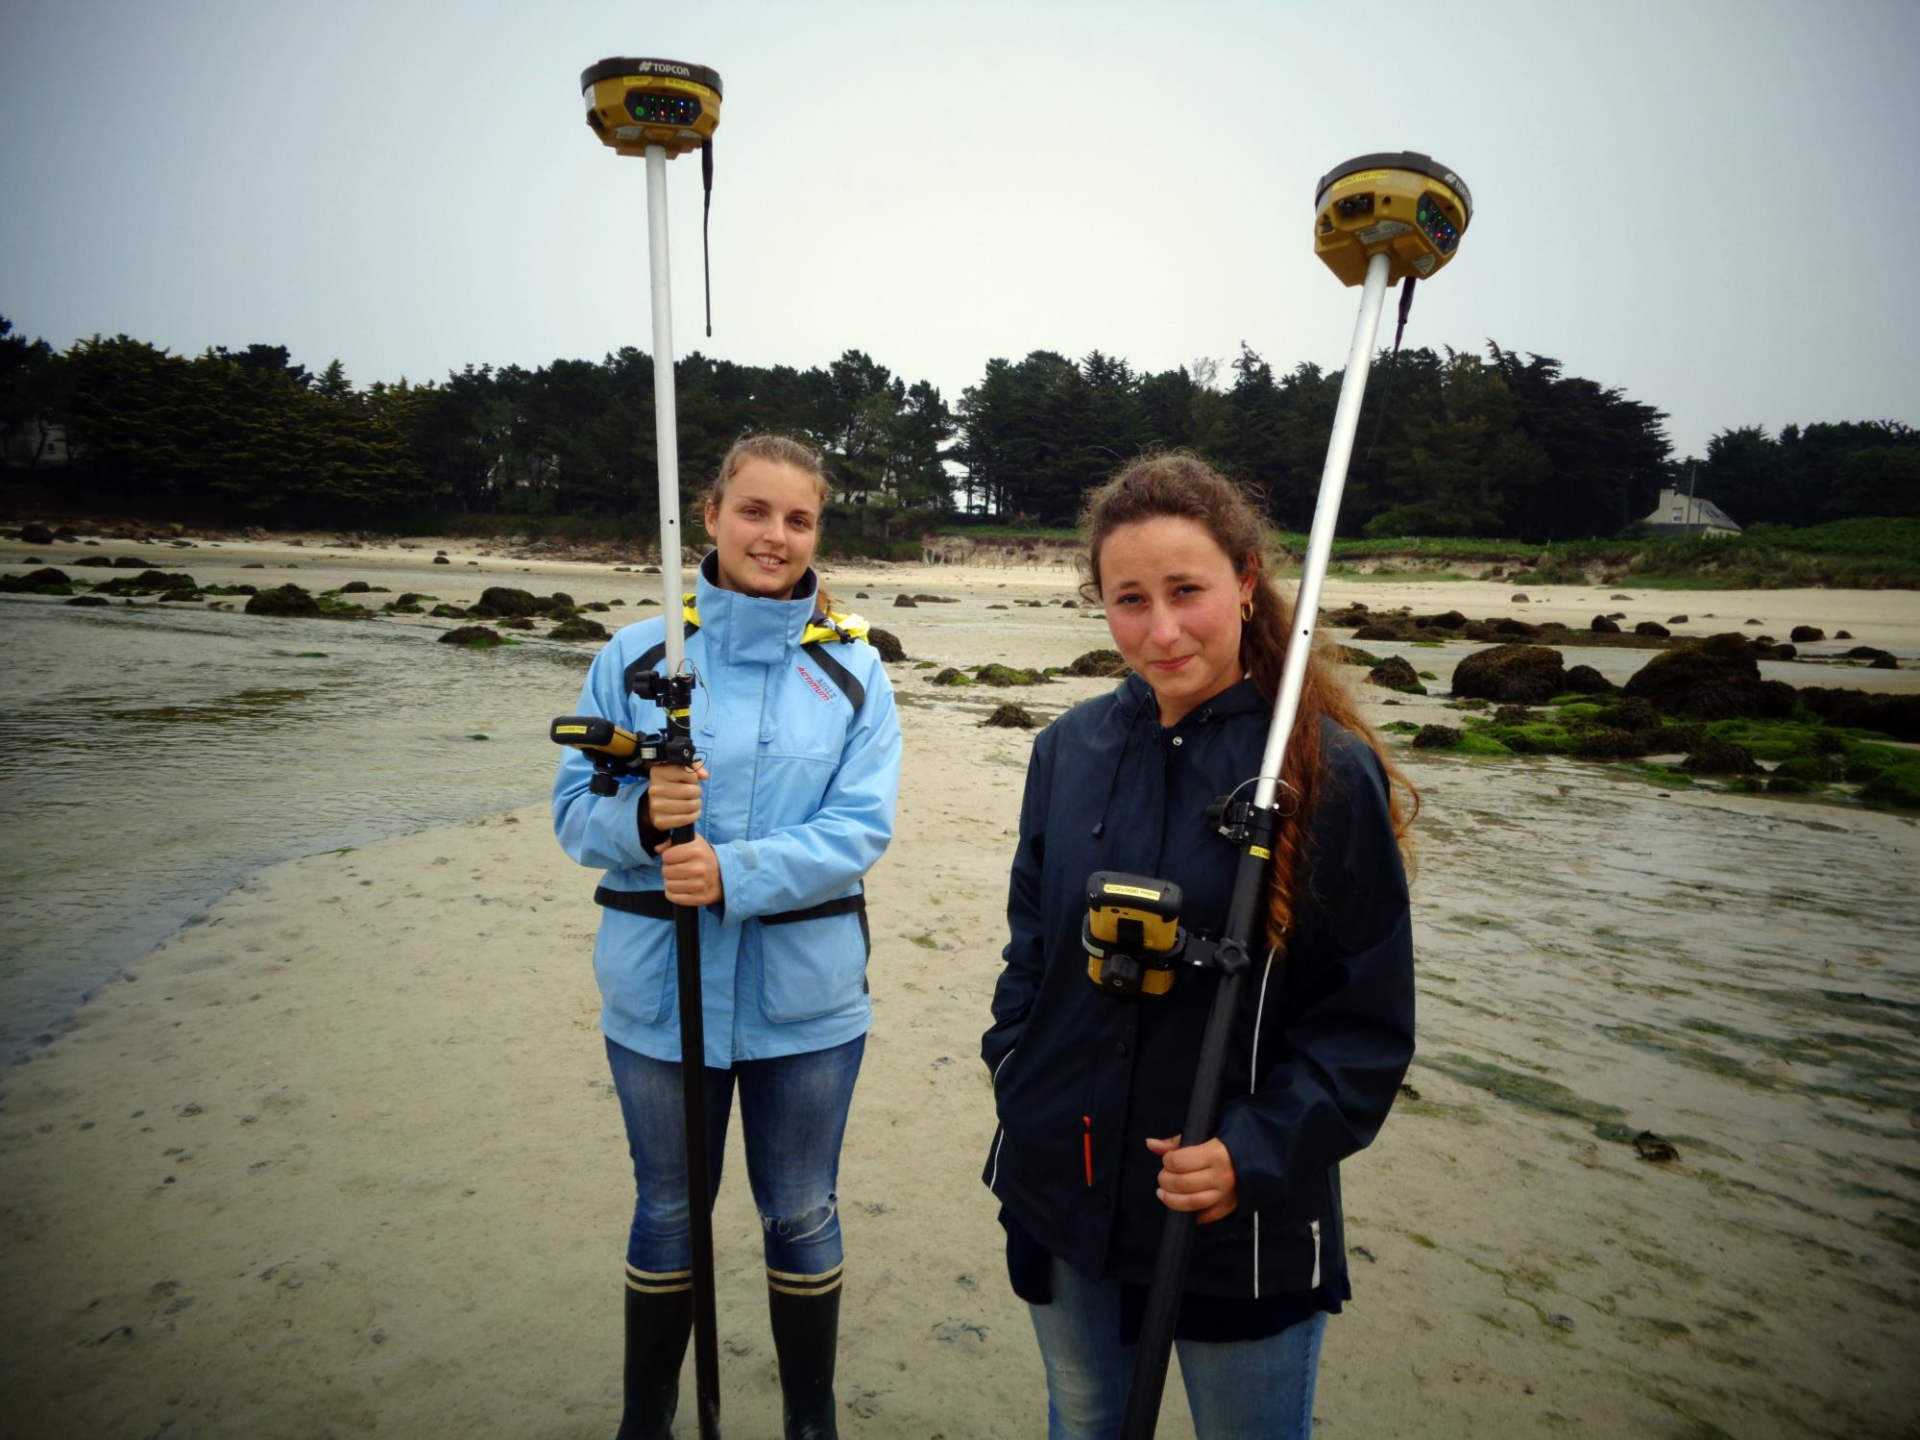
Mesures topographiques

2018

- Levé 2018-05-15
- Levé 2018-05-16
- Levé 2018-05-30
- Levé 2018-06-04
- Levé 2018-06-07
- Levé 2018-06-08
- Levé 2018-06-13
- Levé 2018-06-15
- Levé 2018-06-25
- Levé 2018-07-10
- Levé 2018-07-24

11 140 points mesurés entre les mois de mai et juillet 2018
