Rapport sur le suivi mor- phosédimentaire du cordon dunaire de la plage du Vougot pour l'année 2012

Février 2013

COMMUNE DE GUISSENY (FINISTERE) et REGION BRETAGNE

PROGRAMME NATURA 2000

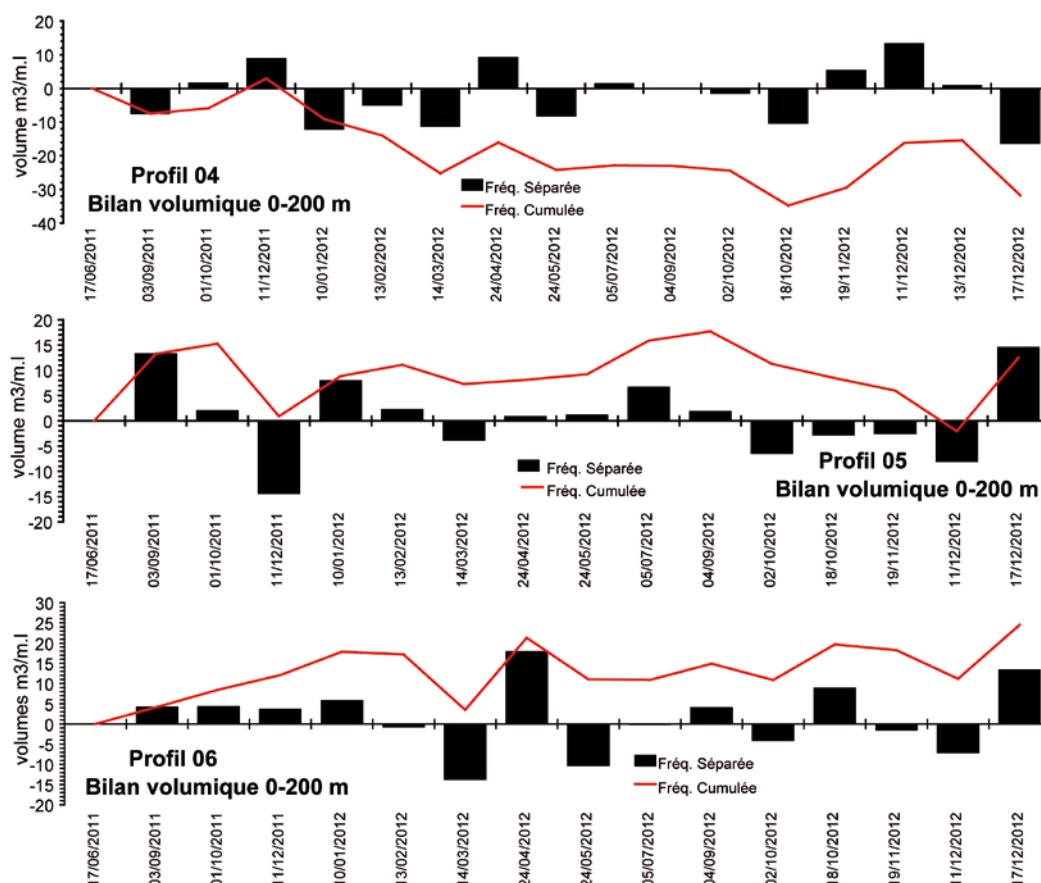
Figure 5 – Bilans sédimentaires du système plage intertidale / cordon dunaire pour les trois radiales 4, 5 et 6, entre juin 2011 et décembre 2012

Au niveau des radiales 4, 5, et 6, on note une augmentation du bilan sédimentaire d'est en ouest. La plage intertidale au niveau de la radiale 4 a perdu entre 20 et $30 \text{ m}^3/\text{m.l}$; au niveau de la radiale 5, le bilan est globalement équilibré, il devient excédentaire au niveau la dernière radiale 6 ($+25 \text{ m}^3/\text{m.l}$).

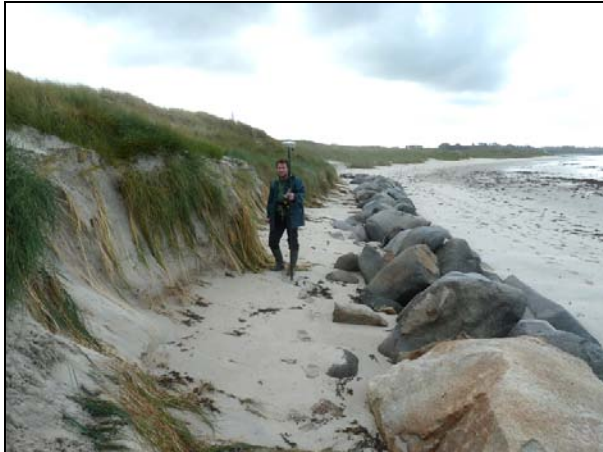
respectivement de $+4,30 \text{ m}^3/\text{m.l.}$ en janvier 2012 à $5,23 \text{ m}^3/\text{m.l.}$ en décembre 2012, et de $+6,68 \text{ m}^3/\text{m.l.}$ à $+9 \text{ m}^3/\text{m.l.}$. Notons toutefois qu'au niveau de la radiale 1, l'épisode tempétueux du 17 octobre, combiné à une marée de vive-eau de coefficient 109, a eu un impact non négligeable en générant une érosion du pied de dune estimée à $-1,74 \text{ m}^3/\text{m.l.}$ (photos 1 et 2). L'impact de ce coup de mer a été beaucoup moins dommageable au niveau des radiales 2 et 3.

Photo 1. Falaise d'érosion et recul de la dune à l'arrière de l'enrochement de la plage du Curnic (Vougot) – 18/10/2012

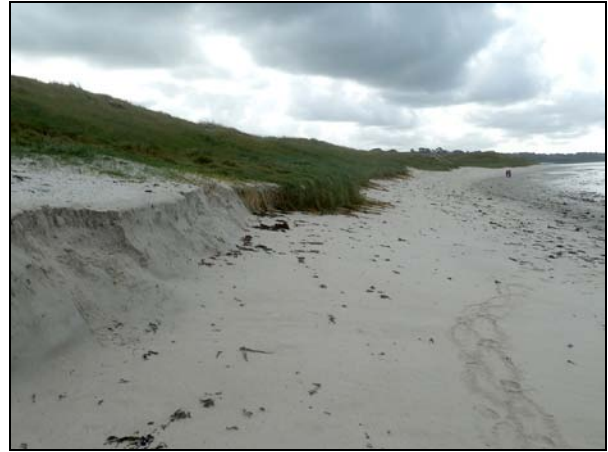
Photo 2. Falaise d'érosion en pied de dune au niveau de la radiale 1 – plage du Curnic (Vougot) – 18/10/2012

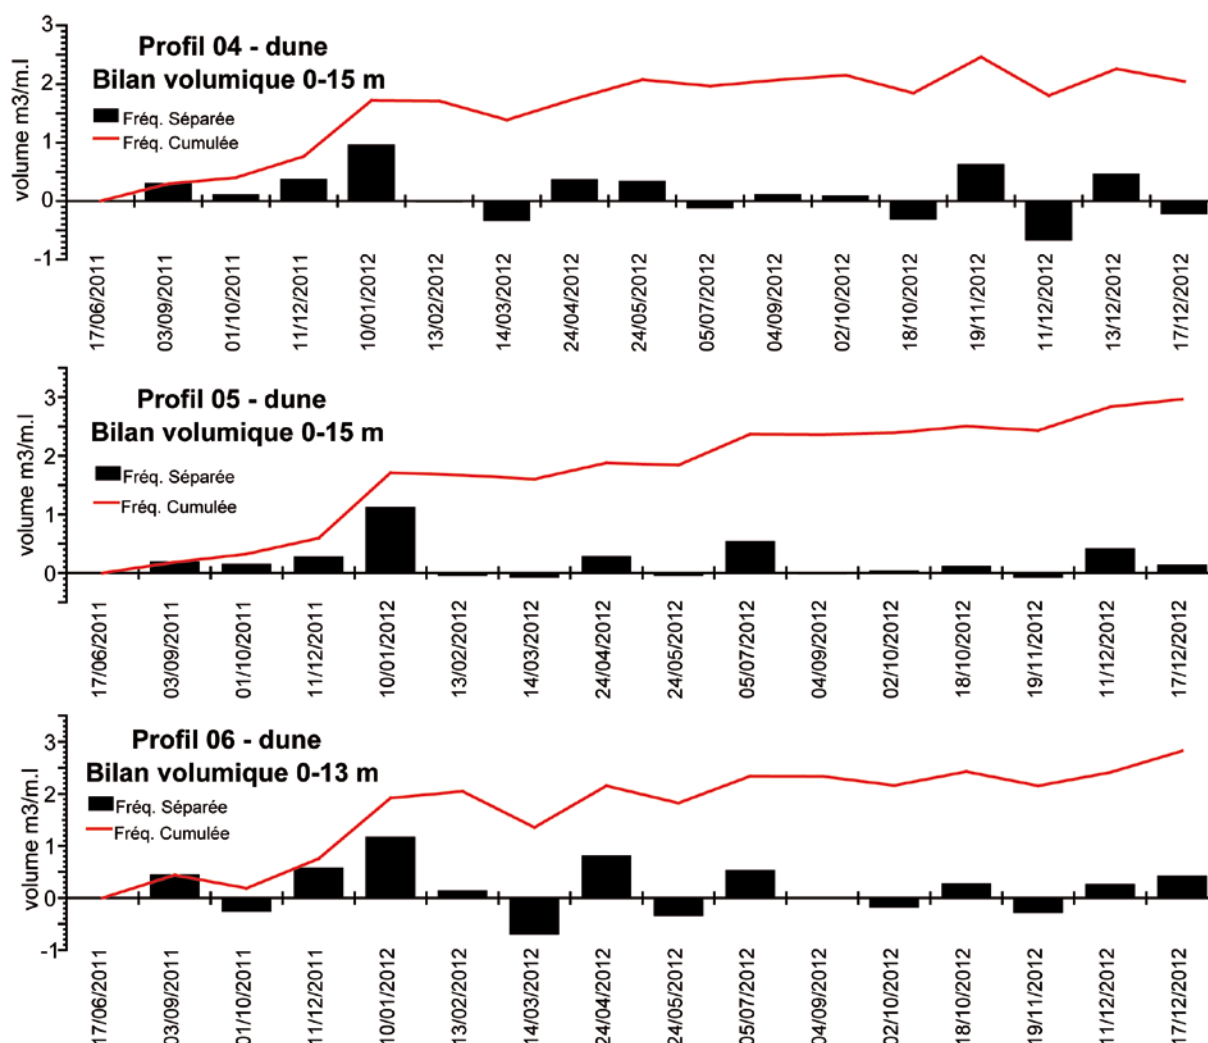
Au niveau des radiales 4, 5 et 6, l'évolution du cordon dunaire est très similaire. Depuis le début du suivi en juin 2011, on note une augmentation du bilan sédimentaire compris entre $+2 \text{ m}^3/\text{m.l.}$ et $+3 \text{ m}^3/\text{m.l.}$ suivant les secteurs (figure 7). L'évolution de cette partie occidentale de la plage du Vougot contraste avec la partie orientale (plage du Curnic) précédemment décrite, et confirme le fait que ce secteur qui s'étend vers le Zorn, se porte beaucoup mieux que le précédent.

Figure 7 – Bilans sédimentaires du cordon dunaire pour les trois radiales 4, 5 et 6, entre juin 2011 et décembre 2012.

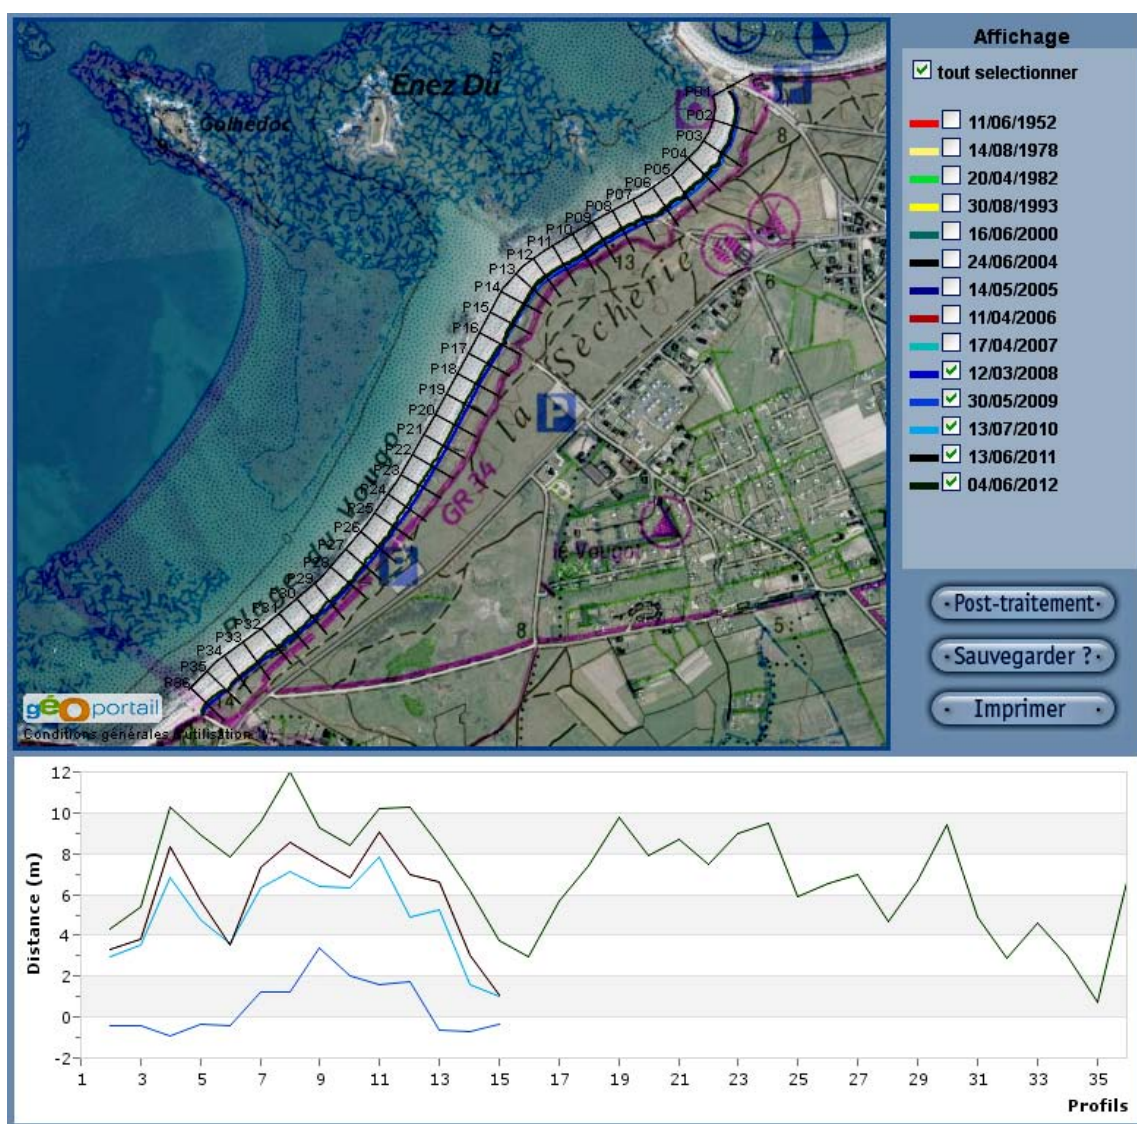
Les mesures du front de dune (correspondant à la limite de végétation dunaire) effectuées en juin 2012 montrent une tendance assez similaire de celle obtenue entre 2009 et 2011, marquée par un processus de régénération du système dunaire

(Suanez *et al.*, 2012b). Cela s'est traduit par un engraissement sédimentaire induisant un adoucissement considérable du versant externe de la dune ; dans le même temps la pente a atteint son profil d'équilibre, réduisant ainsi les phénomènes d'éboulement gravitaire et de recul de la crête. Depuis la tempête du 10 mars 2008, la régénération du cordon dunaire s'est traduite par une avancée du trait de côte atteignant +12 m, soit 3 m/an (figure 8). Ces processus ont été particulièrement bien décrits dans le rapport de l'année précédentes (Suanez *et al.*, 2012a, 2012b).

Figure 8 – Cinématique du trait de côte de la plage du Vougot entre mars 2008 et juin 2012.
