**ÉTUDE DU BASSIN VERSANT  
ET DU FONCTIONNEMENT HYDROLOGIQUE  
DES BAS-CHAMPS DU CURNIC  
(GUISSÉNY - FINISTÈRE)**

Rapport d'étude - Mai 2001

Étude réalisée pour la Commune de Guissény  
(Site n° 29 043, Natura 2000)

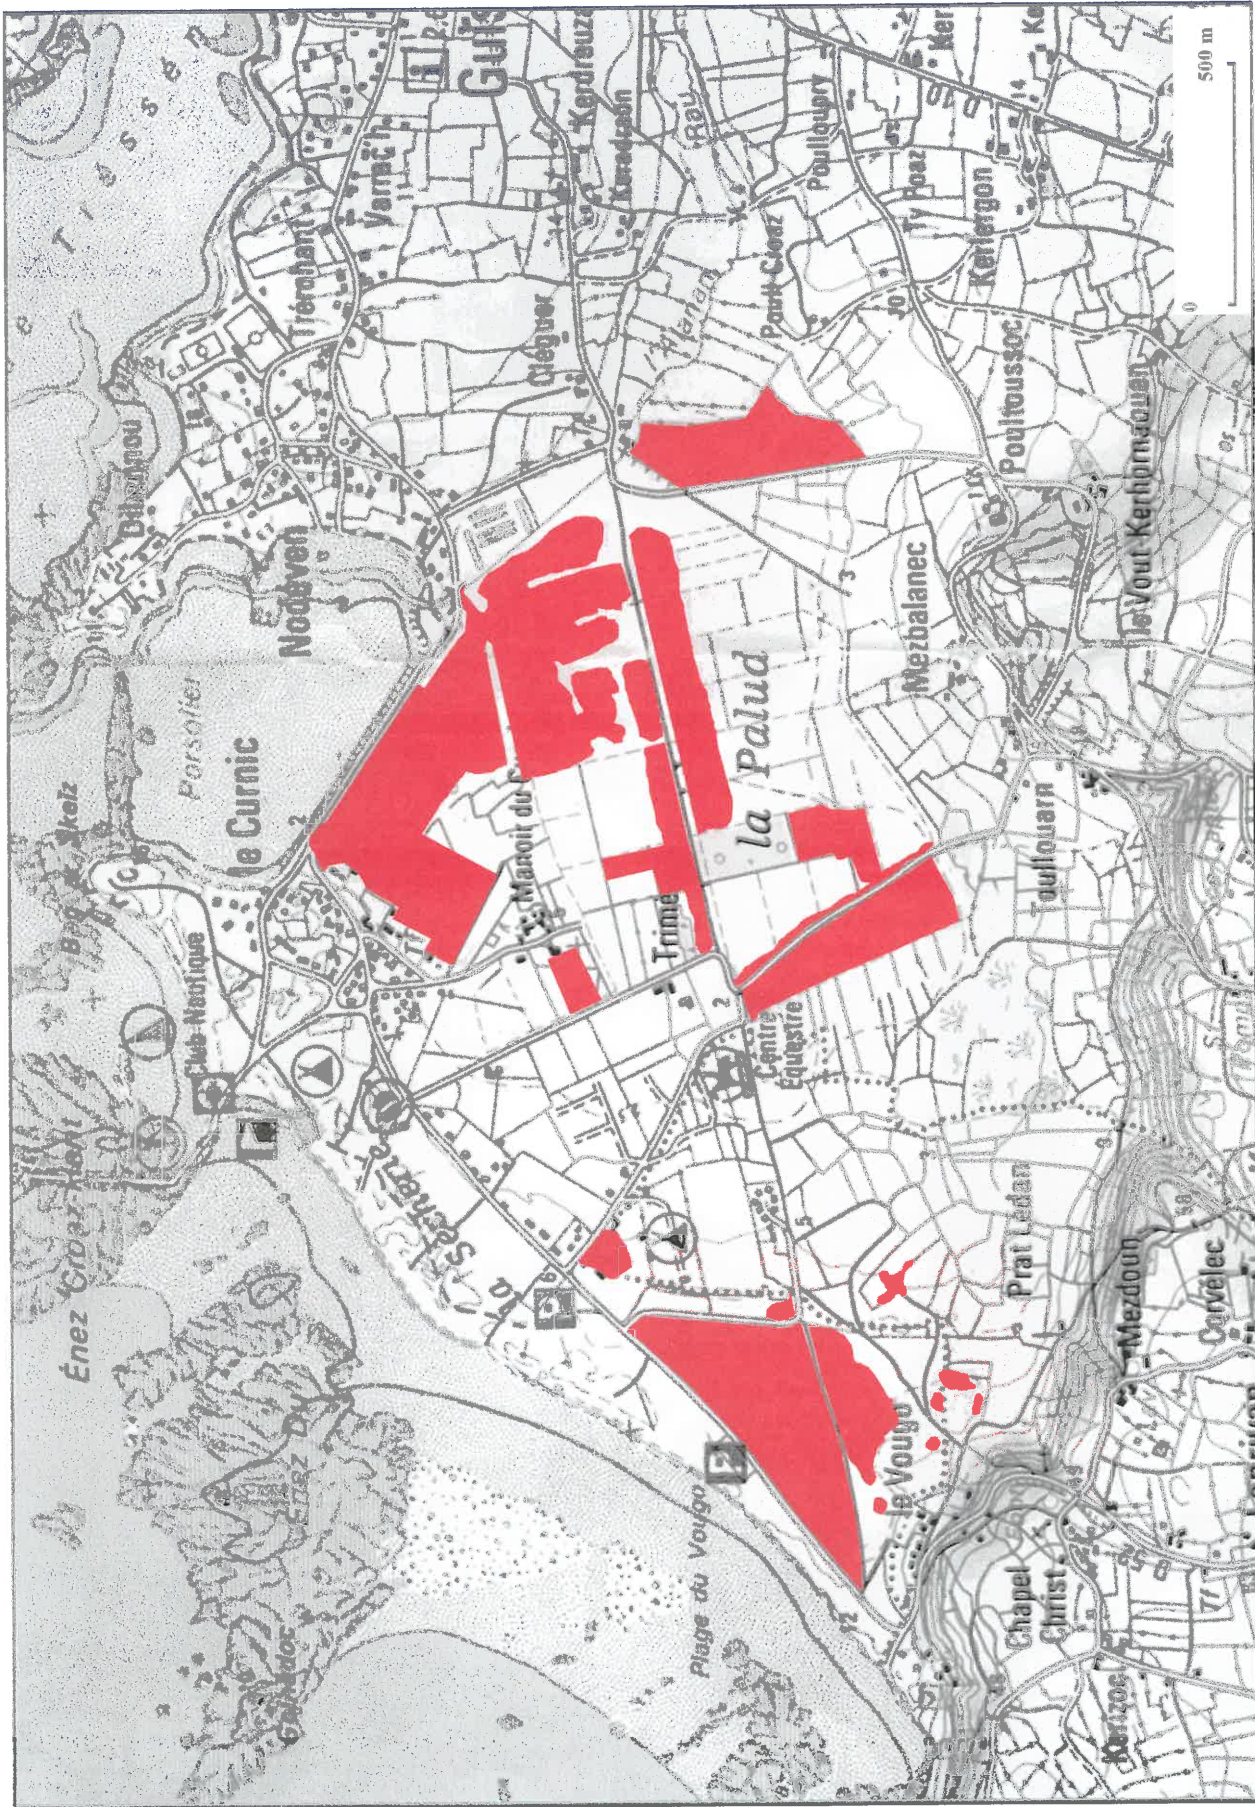
Ils n'ont pas permis l'évacuation rapide du trop plein d'eau enregistré durant l'hiver, notamment aux mois de décembre, janvier et février, ce qui explique qu'il y ait eu de nombreuses zones inondées plus ou moins durablement, notamment lors des fortes précipitations des 7 et 8 février 2001 (figure 15).

Figure 15 - Principales zones inondées durant l'hiver 2000-2001.

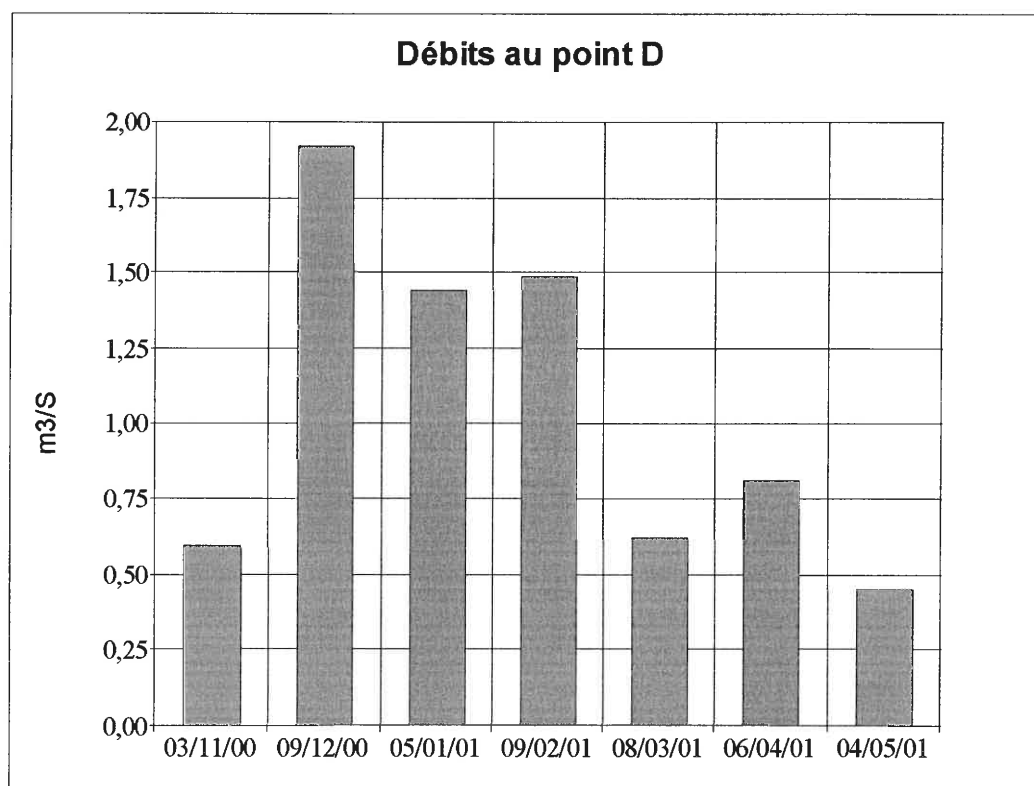
Figure 20 - Débits mesurés au point D de novembre 2000 à mai 2001

Si l'on compare les figures 17 à 20, on constate que les débits sont différents d'un point à un autre, mais surtout, et c'est remarquable, que l'allure générale des histogrammes n'est pas la même :

- En D, le raisonnement développé pour B et C reste valable, à l'exception du mois de décembre, où le débit est « anormalement » élevé par rapport à celui qu'on enregistre au niveau des autres points de mesure.

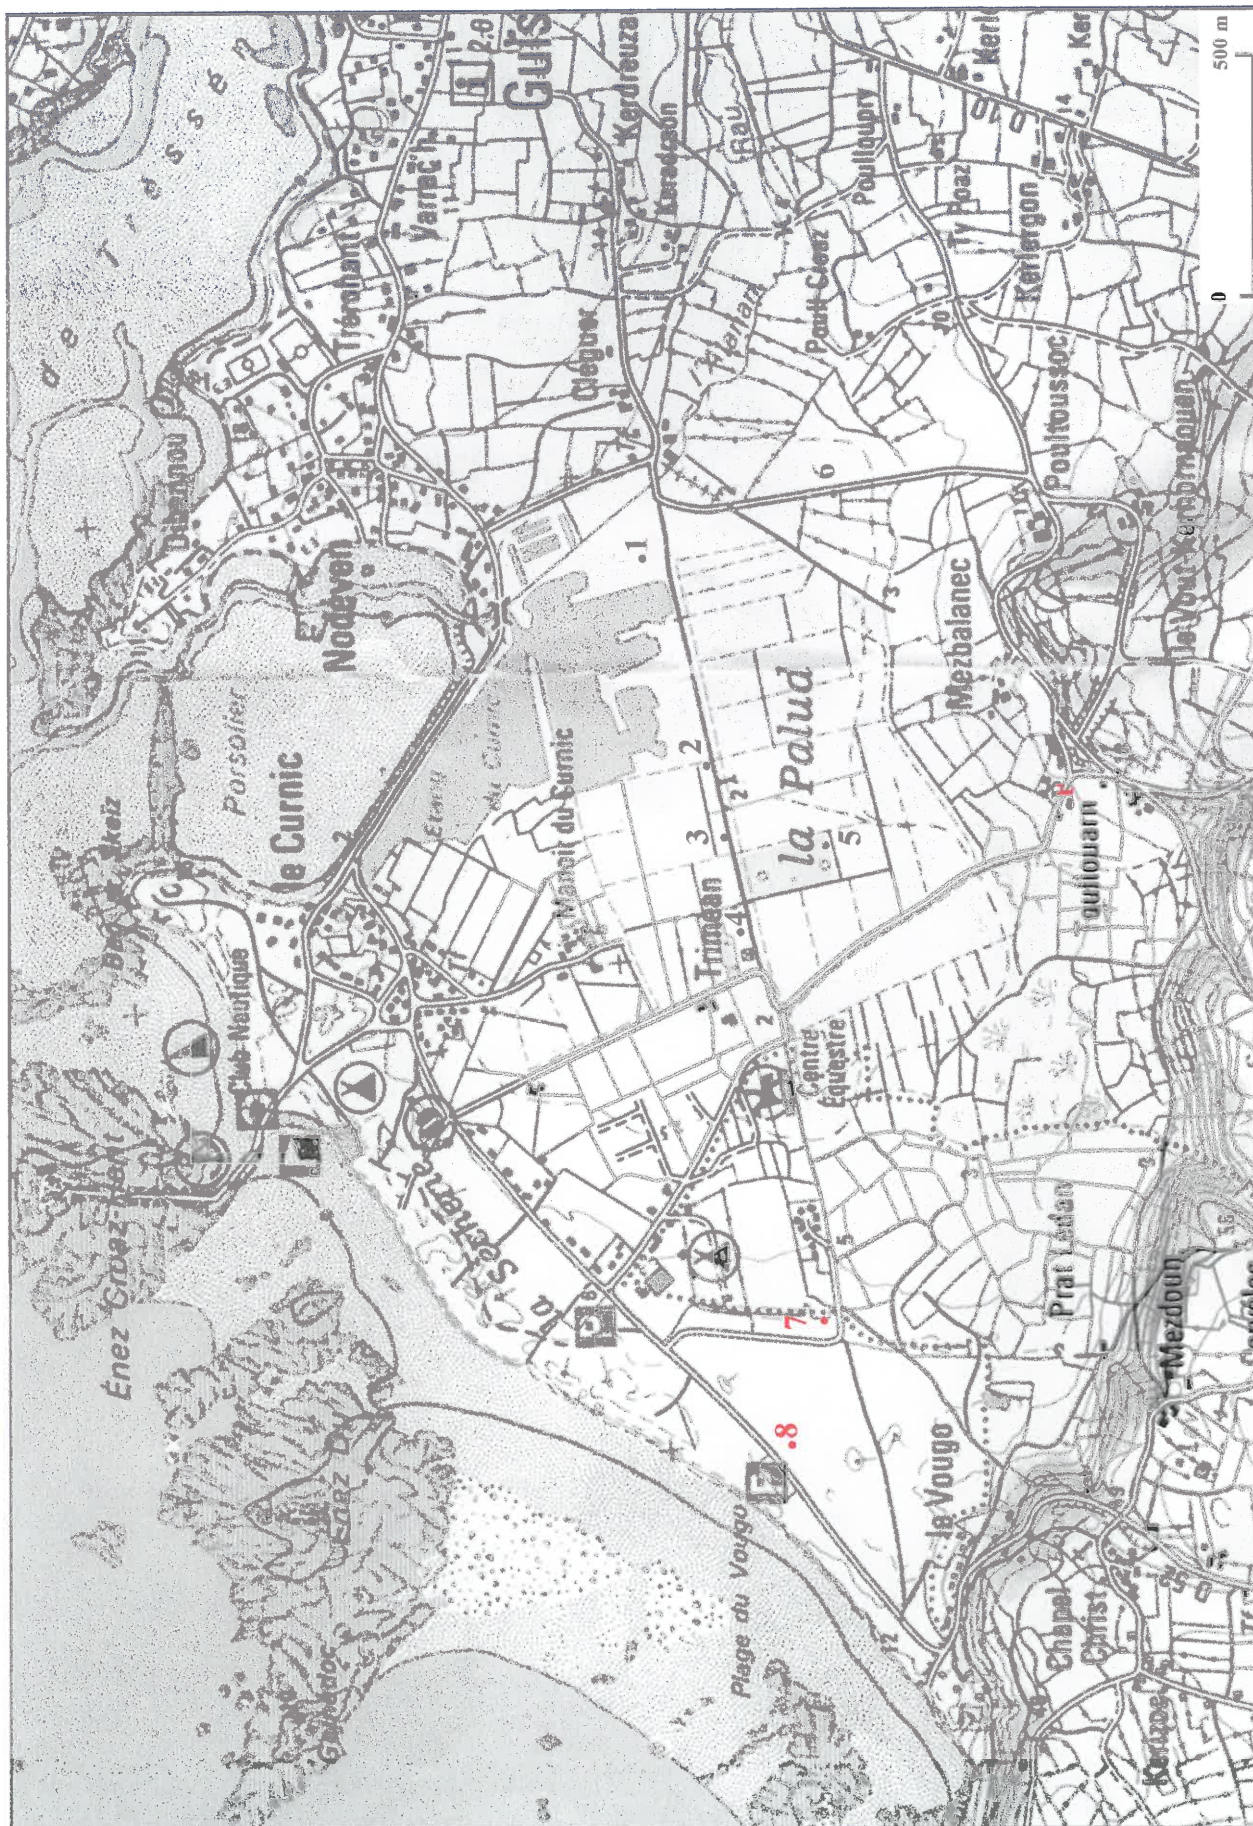
Des piézomètres ont été mis en place à différents endroits des bas-champs au début de l'étude (figure 22). Il s'agit de tubes de PVC de 10 cm de diamètre, long de 1,25 m à 1,50 m, et perforés de petits trous sur toute leur longueur pour permettre à l'eau de rentrer ou de sortir facilement du tube à chaque variation. Chaque mois, le niveau atteint par l'eau à l'intérieur des tubes a été mesuré à l'aide d'un mètre rigide.

Figure 22 - Localisation des piézomètres (1-8) et du pluviomètre (P).

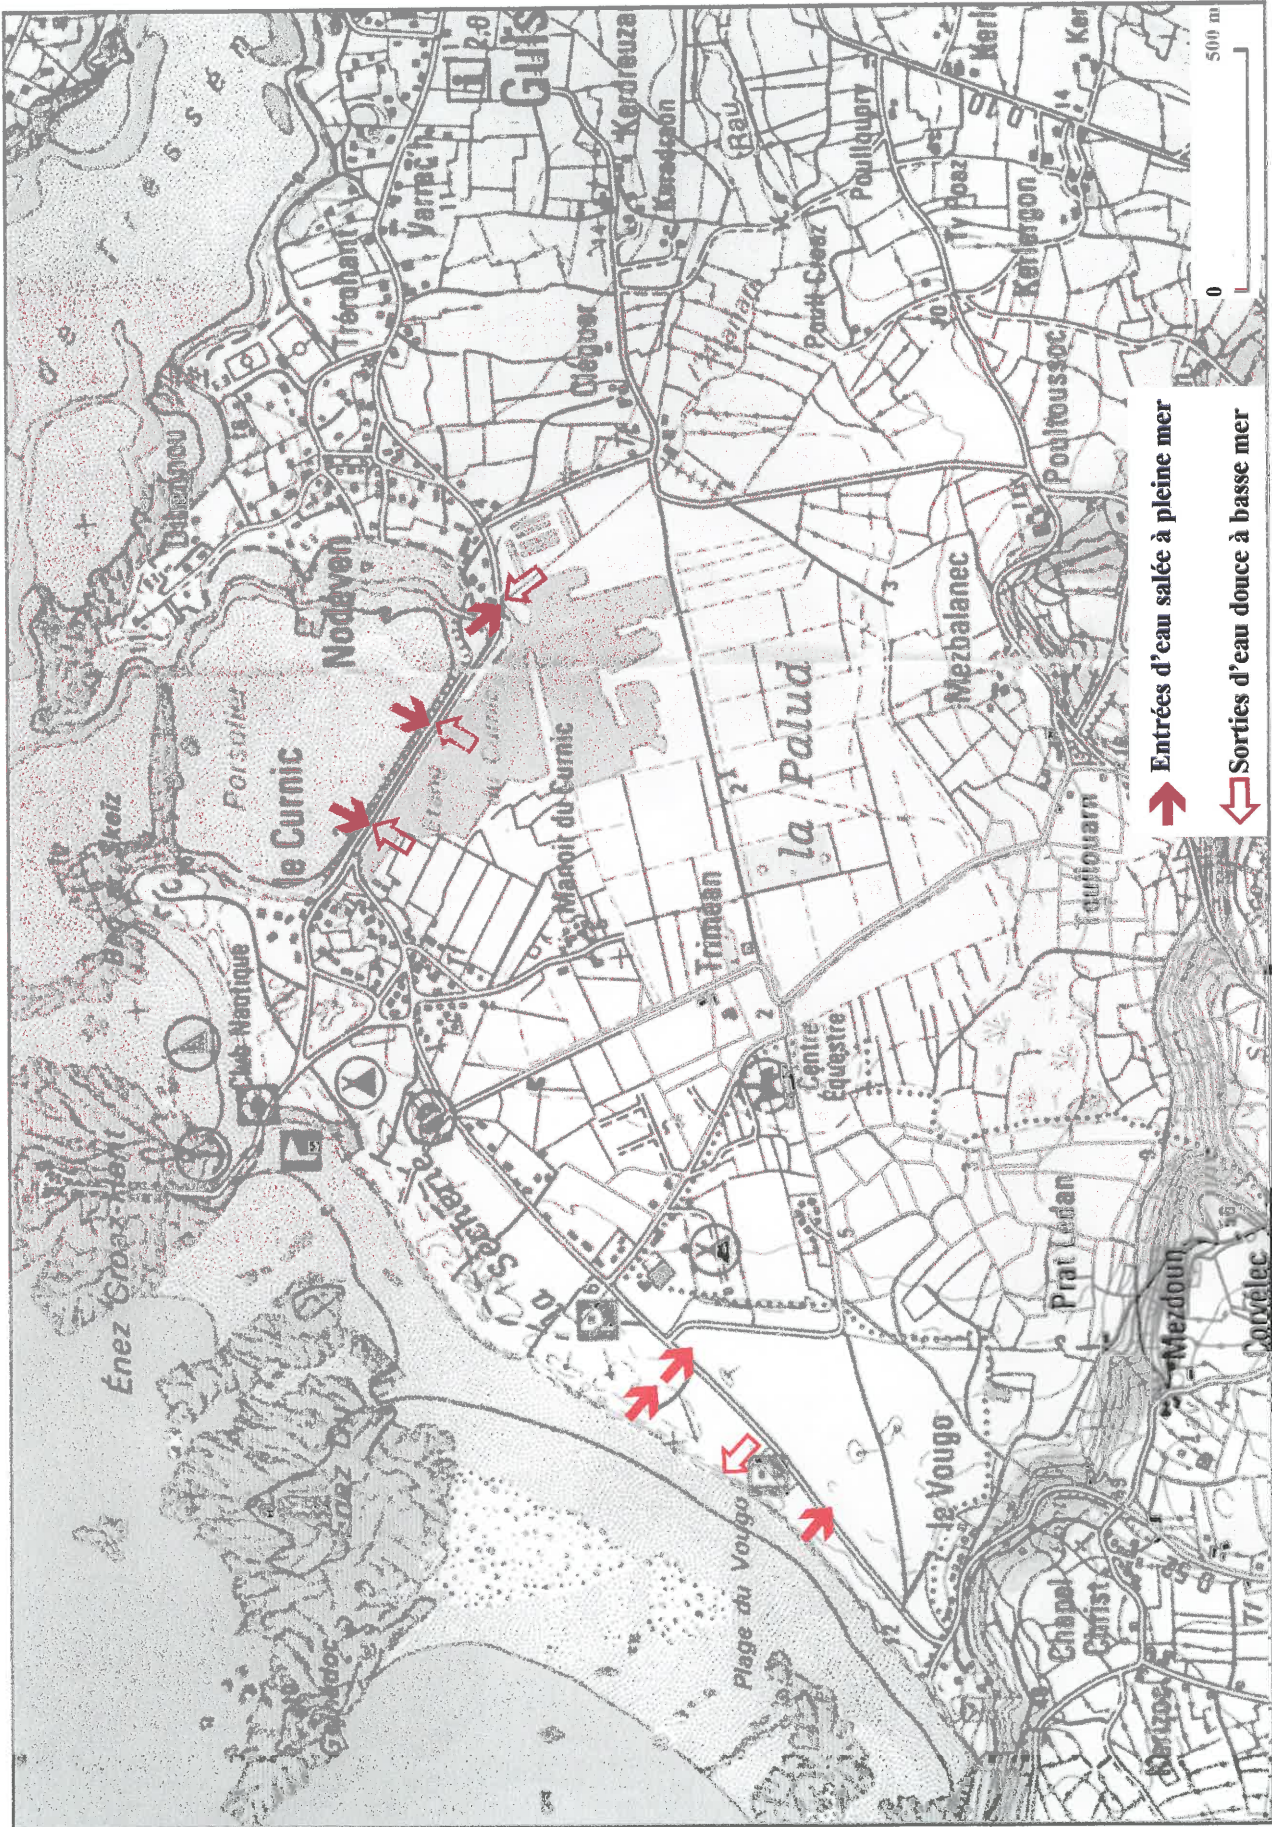
Figure 37 - Communications eau douce/eau salée.

Les variations des salinités mesurées entre la basse mer et la pleine mer ont montré clairement qu'il y a des échanges entre la mer et l'eau douce superficielle à travers le cordon dunaire du Vougot, à travers la digue du Curnic, et par le biais des clapets à l'exutoire de l'Alanan. Si l'on veut maintenir ces échanges, notamment dans le but de favoriser une certaine biodiversité, il s'agira d'éviter des travaux importants susceptibles de réduire la perméabilité de ces secteurs. Des échanges entre la nappe d'eau profonde saumâtre et la nappe d'eau douce superficielle existent aussi ponctuellement.
