**Compte rendu des dommages et anomalies constatés sur
la digue du Curnic
suite aux marées de vives-eaux conjuguées à des vents
forts et une houle importante du 2 au 5 janvier 2014**

Propriétaire - *Perc'henn* :
Conservatoire du Littoral

Gestionnaire exploitant – *Strollegezh e karg* :
Mairie de Guissény – *Ti Kêr Gwiseni*

Compte rendu des dommages et anomalies constatés sur la digue du Curnic suite aux marées de vives-eaux conjuguées à des vents forts et une houle importante du 2 au 4 janvier 2014, Janvier 2014

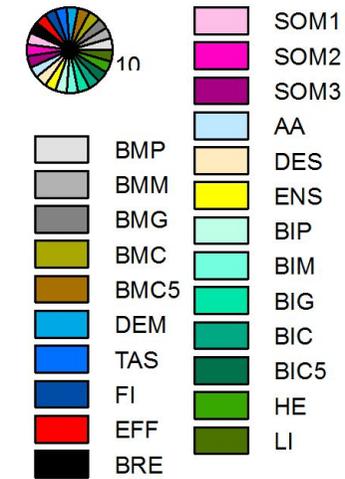
Figure 1.

- Types d'anomalie (Figure 1)
- Intensité des dommages au travers du nombre de blocs apparents décrochés ou déplacés (Figure 2)
- Anomalies préexistantes ayant évoluées pendant l'événement climatique (Figure 3)
- Niveau de priorité des anomalies (Figure 4)

La grande majorité des dommages a été constatée dans la moitié nord entre 0 et 250 mètres.

**Anomalies et dommages suite à évènement
Types d'anomalies - Parement côté mer**

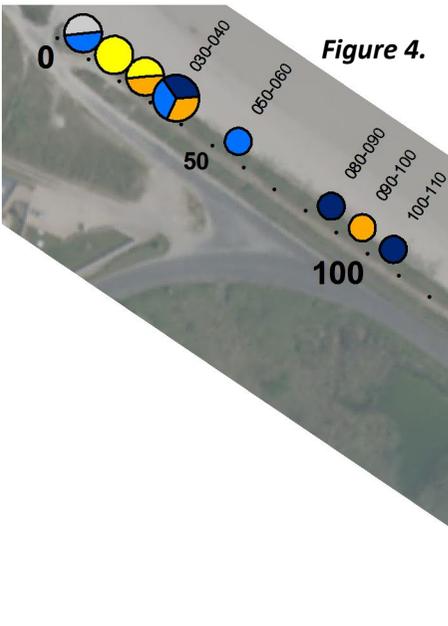
Anomalies et dommages suite à évènement
Niveau de priorité des anomalies - Parement côté mer

Code priorité	Description priorité	Précisions
NC	Non classé	Pas de classement de l'anomalie (ou modification) observée. Il s'agit principalement de l'ensablement ou du désensablement de la digue qui est un phénomène naturelle sur lequel il est peu susceptible d'intervenir. L'ensablement est plutôt perçu positivement jouant un rôle de protection de l'ouvrage
S2	Secondaire de niveau 2	Anomalie correspondant généralement à l'absence d'un bloc de taille petite à moyenne mais dont l'absence ne semble pas compromettre la résistance de l'ouvrage
S1	Secondaire de niveau 1	Anomalie correspondant généralement à l'absence d'un bloc de taille petite à moyenne mais dont l'absence ne semble pas compromettre la résistance de l'ouvrage, mais dont la position sur l'édifice (pied de digue notamment ou centre de la digue), pourrait favoriser un dommage plus grand. La stabilité des blocs en position supérieure n'est apparemment pas compromise. L'anomalie peut-être plus importante (bloc de grande taille manquant, désordre de maçonnerie en sommet de digue, etc.) mais la localisation (extrémité nord de la digue) rend moins critique l'augmentation de l'anomalie dans ce secteur.

P3	Prioritaire de niveau 3	Anomalie correspondant généralement à l'absence d'un bloc de taille moyenne à grande ou à l'absence de plusieurs blocs contigus qui pourrait favoriser un désordre important de type effondrement
P2	Prioritaire de niveau 2	Anomalie correspondant généralement à l'absence à l'absence de plusieurs blocs contigus et l'on peut considérer qu'il s'agit déjà d'une fragilité effective de l'ouvrage
P1	Prioritaire de niveau 1	Anomalie correspondant généralement à un trou ou effondrement dans le parement jusqu'au remplissage et susceptible de s'agrandir et de favoriser un désordre majeur de type effondrement voire brèche
P0	Niveau maximum de priorité	Brèche dans l'ouvrage

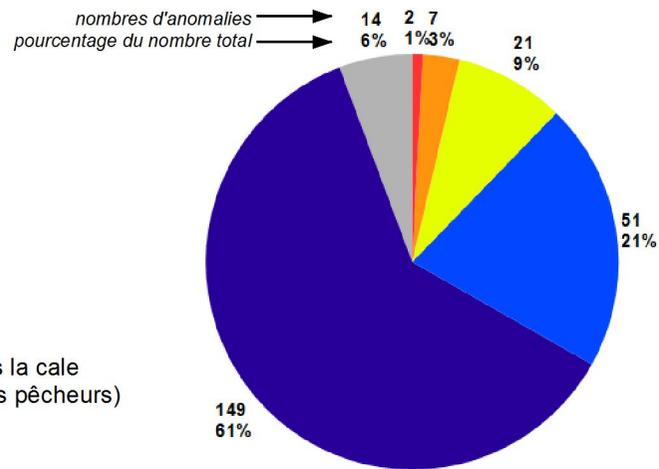
La Figure 5 localise l'ensemble des anomalies existantes sur la digue côté mer après l'événement climatique. Environ 230 anomalies sont dénombrées et environ 75 % sont considérées comme secondaires et peu susceptibles d'entraîner un dommage plus grand en cas de nouvel événement. Seules 2 anomalies ont été classées comme prioritaires de niveau 1, dont 1 consécutivement à l'événement climatique ; l'effondrement survenu ayant été sécurisé par un enrochement, il est toutefois moins urgent d'intervenir sur ce tronçon pour le moment.

**Bilan des toutes les anomalies et dommages après évènement
Niveau de priorité des anomalies - Parement côté mer**

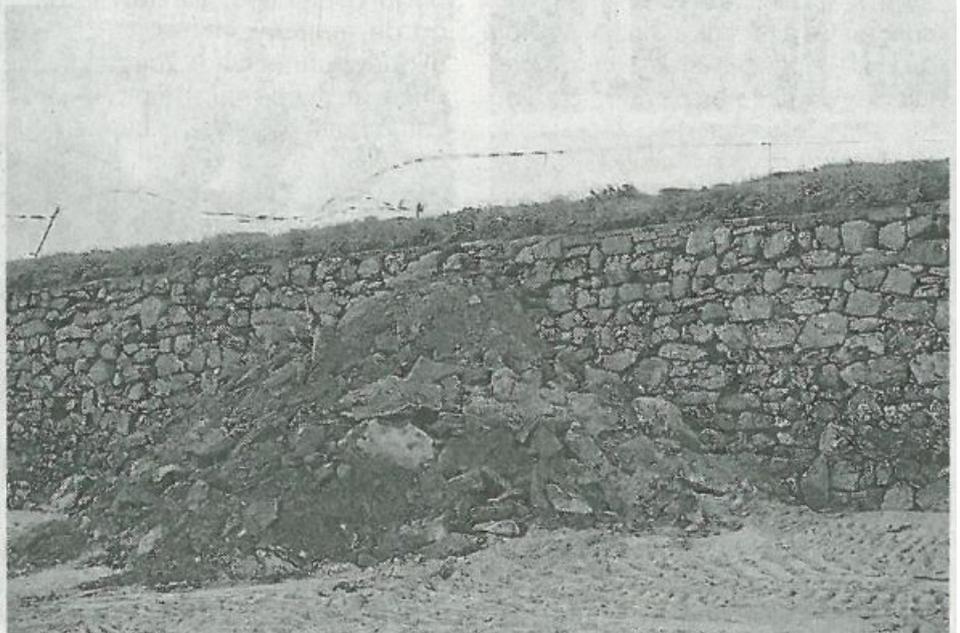
Ce matin, des riverains, constatant un éboulement le long de la digue, du Curnic, côté mer, suite à la marée de la nuit, ont alerté la municipalité. Les services techniques sont immédiatement intervenus et ont colmaté la brèche.

La circulation à pied sur la digue a été interdite dès la matinée, de la maison de la digue à l'embranchement de la rue des Pêcheurs, et depuis 16 h, la route longeant la digue, le long du marais du Curnic, est interdite à la circulation jusqu'à nouvel ordre. Ce principe de précaution est appliqué par arrêté préfectoral. À noter que la digue est fragilisée depuis quelque temps, et qu'une étude sur sa réfection, pilotée par Natura 2000, est en cours.
