Digue du palud du Curnic – *Dig nevez palud Kurnig*

**Compte rendu des dommages et anomalies constatés sur
la digue du Curnic
suite aux marées de vives-eaux conjuguées à des vents
forts et une houle importante du 1er au 3 février 2014**

Février 2014

Gestionnaire exploitant – *Strollegezh e karg* :
Mairie de Guissény – *Ti Kêr Gwiseni*

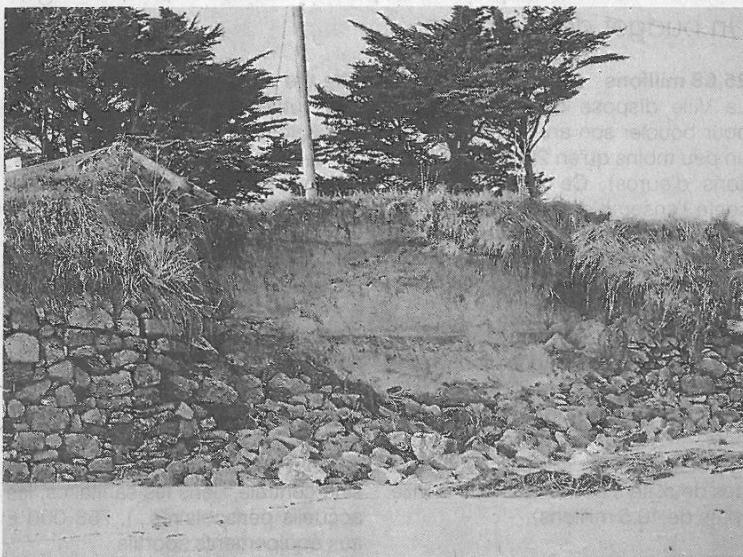
Le centre nautique n'a quant à lui pas été épargné : l'eau a pénétré très largement à l'intérieur, et a tout renversé sur son passage. L'ancienne digue, déjà sévèrement touchée par les tempêtes précédentes, a encore une fois été entamée sous les assauts des vagues.

La digue du Curnic, très vulnérable aux tempêtes, est mitée à chaque fois par les assauts des vagues !

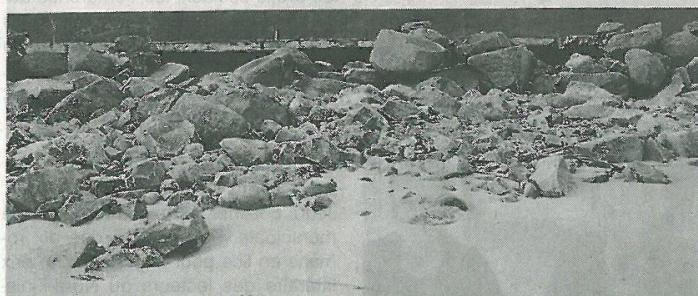
La digue d'Enez Croas Hen endommagée

La digue qui rejoint Enez Croas Hen, au port du Curnic, est perforée en plusieurs endroits. En effet, sous les assauts de la mer, samedi soir, au moment de la pleine mer, le soubassement a cédé en plusieurs endroits.

Conséquence, à marée haute, la mer passe en dessous. La municipalité a fait constater les dégâts par les services de l'État et espère pouvoir entretenir les réparations au plus tôt.

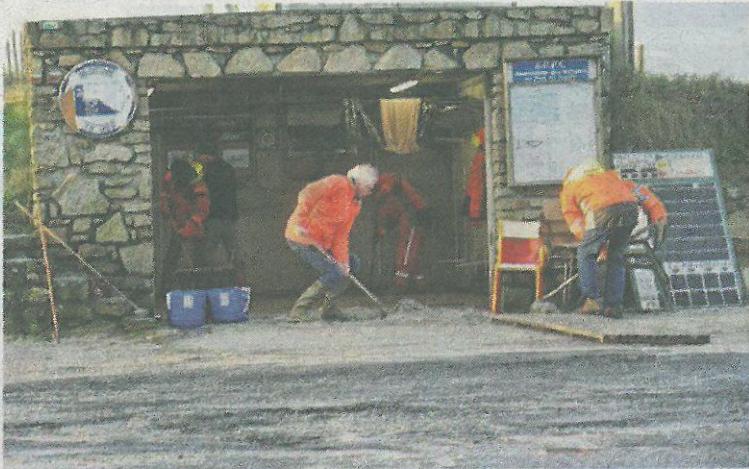
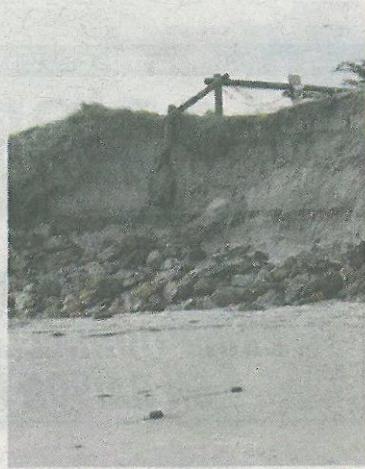
Tempête. Dégâts au Curnic

Les sauveteurs guisséniens ont nettoyé, hier matin, les dégâts causés par la tempête et constaté la fragilisation de la digue.

Hier matin, les bénévoles de la SNSM ont eu la désagréable surprise de constater les dégâts des effets conjugués de la tempête et de la marée sur leur local.
