Digue du palud du Curnic – *Dig nevez palud Kurnig*

Compte rendu des travaux de réparation réalisés sur la digue du Curnic aux mois de février et mars 2014

Avril 2014

Propriétaire - *Perc'henn* :
Conservatoire du Littoral

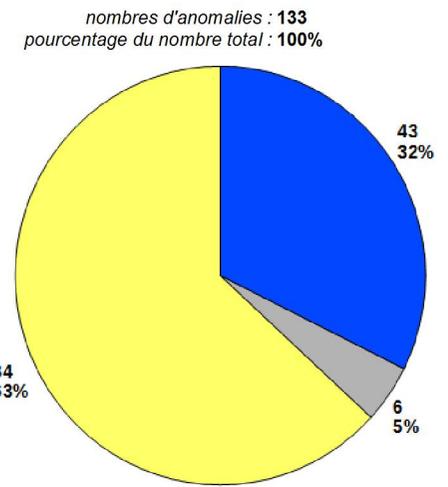
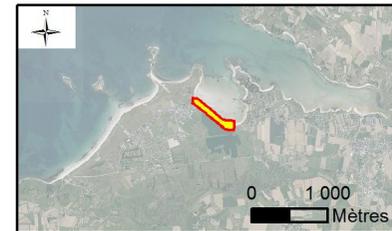
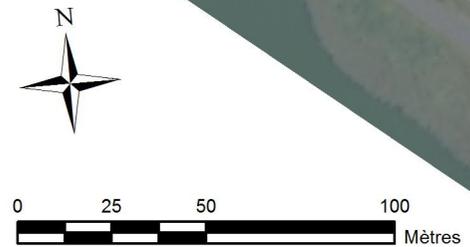
2 nombre d'anomalies dont la réparation était prévue mais n'a pas été réalisée (nombre en face du tronçon concerné)

il s'agissait de réparer les dommages les plus urgents, c'est à dire représentant un risque probable de dégradation de l'ouvrage à court terme. Pour des raisons de coût et de temps, il a été effectué un choix parmi les anomalies et dommages à réparer. L'entreprise GERVEZ a réparé une quarantaine d'anomalies répertoriées mais qui n'étaient pas listées pour cette campagne de travaux. Pour les anomalies non réparées bien que prévues au réparation, il s'agit soit d'anomalies ensablées au moment de l'intervention de l'entreprise et donc non accessible, soit d'une réparation effectuée sur un défaut à proximité mais non répertoriée ou encore d'un oubli.

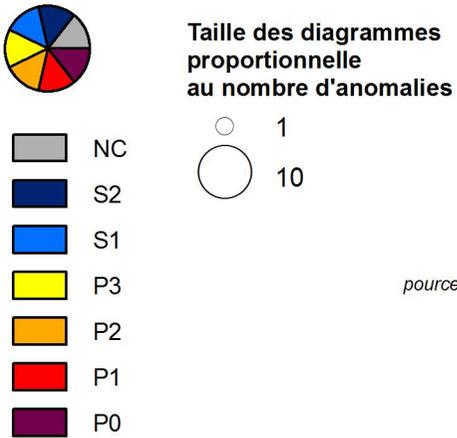
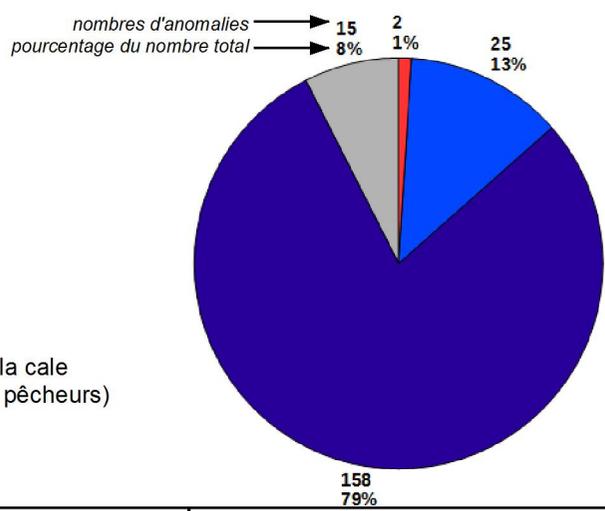
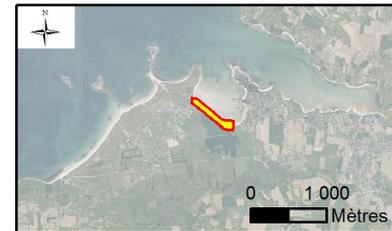
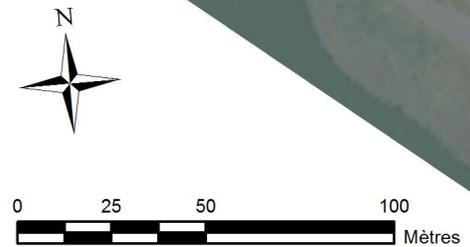
Défauts non répertoriés réparés - Parement côté mer

il s'agissait de réparer les dommages les plus urgents, c'est à dire représentant un risque probable de dégradation de l'ouvrage à court terme. Pour des raisons de coût et de temps, il a été effectué un choix parmi les anomalies et dommages à réparer. L'entreprise GERVEZ a réparé une quarantaine d'anomalies répertoriées mais qui n'étaient pas listées pour cette campagne de travaux. De plus des petits défauts, interstices larges, petits blocs manquants ont également été réparés, soit par l'ajout de mortier ou de mortier et blocs.

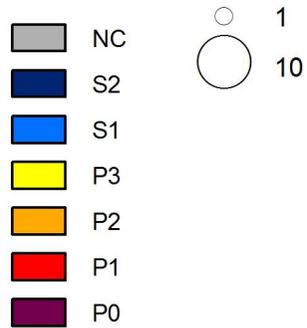
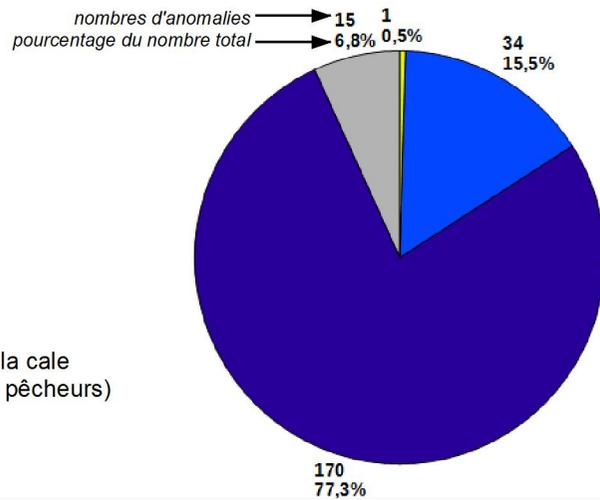
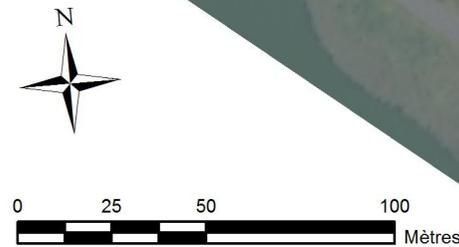
Niveau de priorité des anomalies subsistant après travaux - Parement côté mer
