Digue du palud du Curnic – Dig nevez palud Kurnig

Compte rendu des travaux de réparation réalisés sur la digue du Curnic au mois de novembre 2017

Janvier 2018

Propriétaire - Perc'henn :
Conservatoire du Littoral

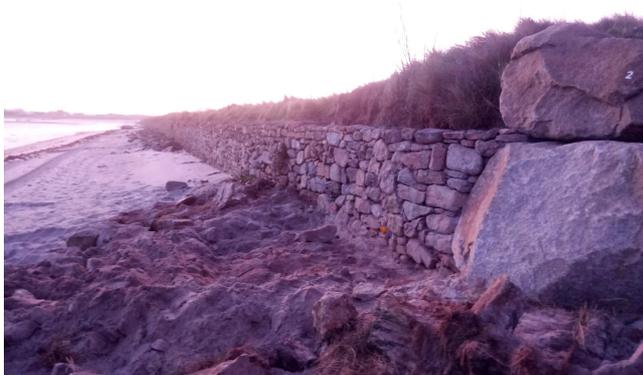
Figure 2 : Vue du mur refait avant réalisation arase

Les seuls travaux d'importance consistait en la réfection du mur et au prolongement de l'arase jusque l'enrochement réalisé en 2014 (Figures 1, 2, 3). Pour une photo de la situation précédent les travaux, se reporter à l'Annexe III.

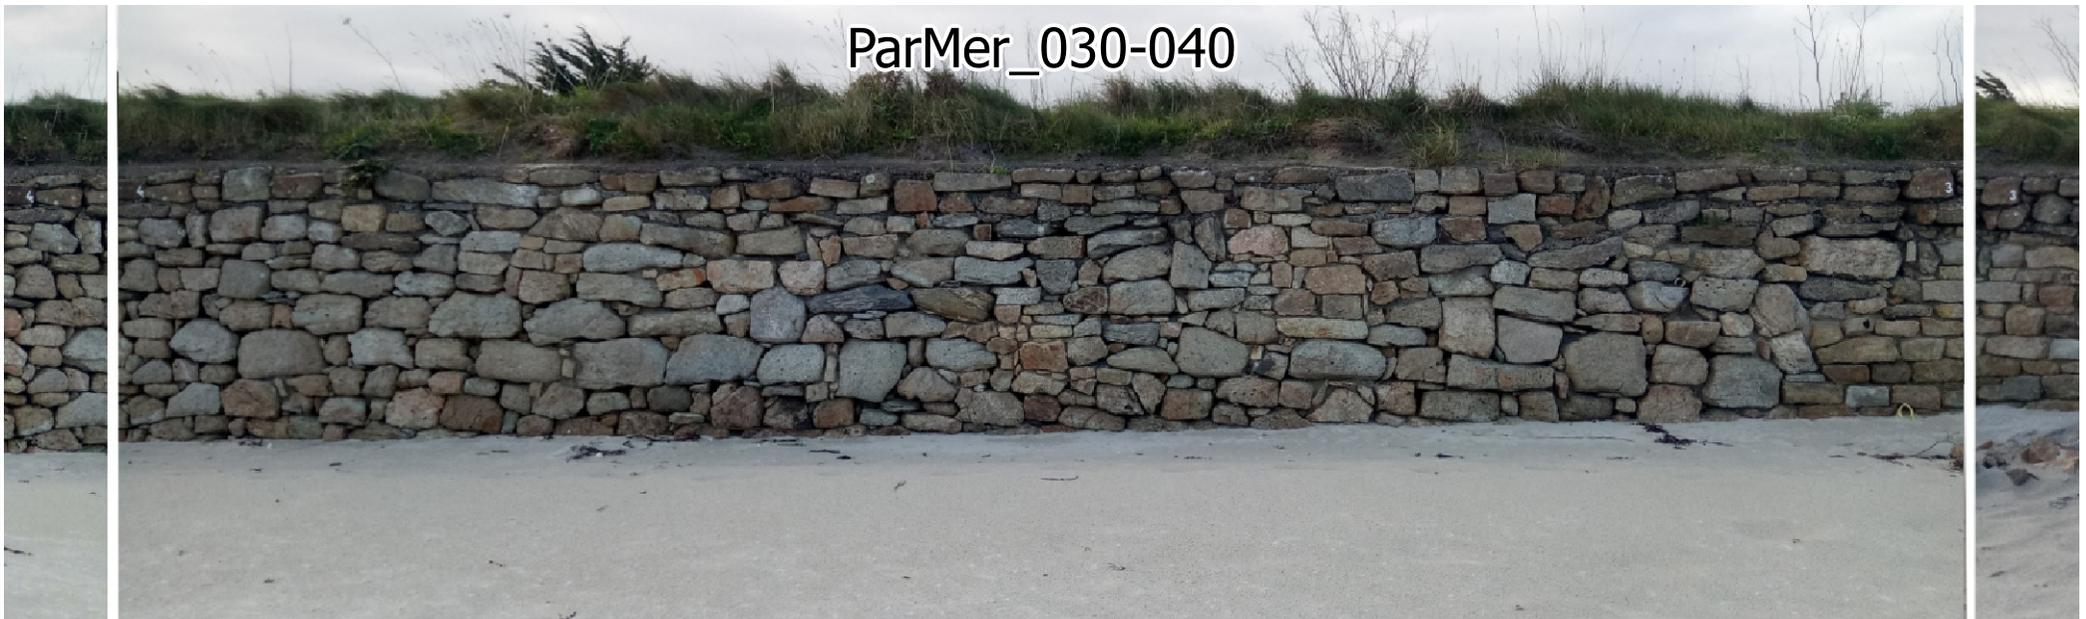
ParMer_030-040

SITUATION APRES TRAVAUX (réparations et dommages relevés au 2017-11-23) / Référentiel photo du 2017-11-23

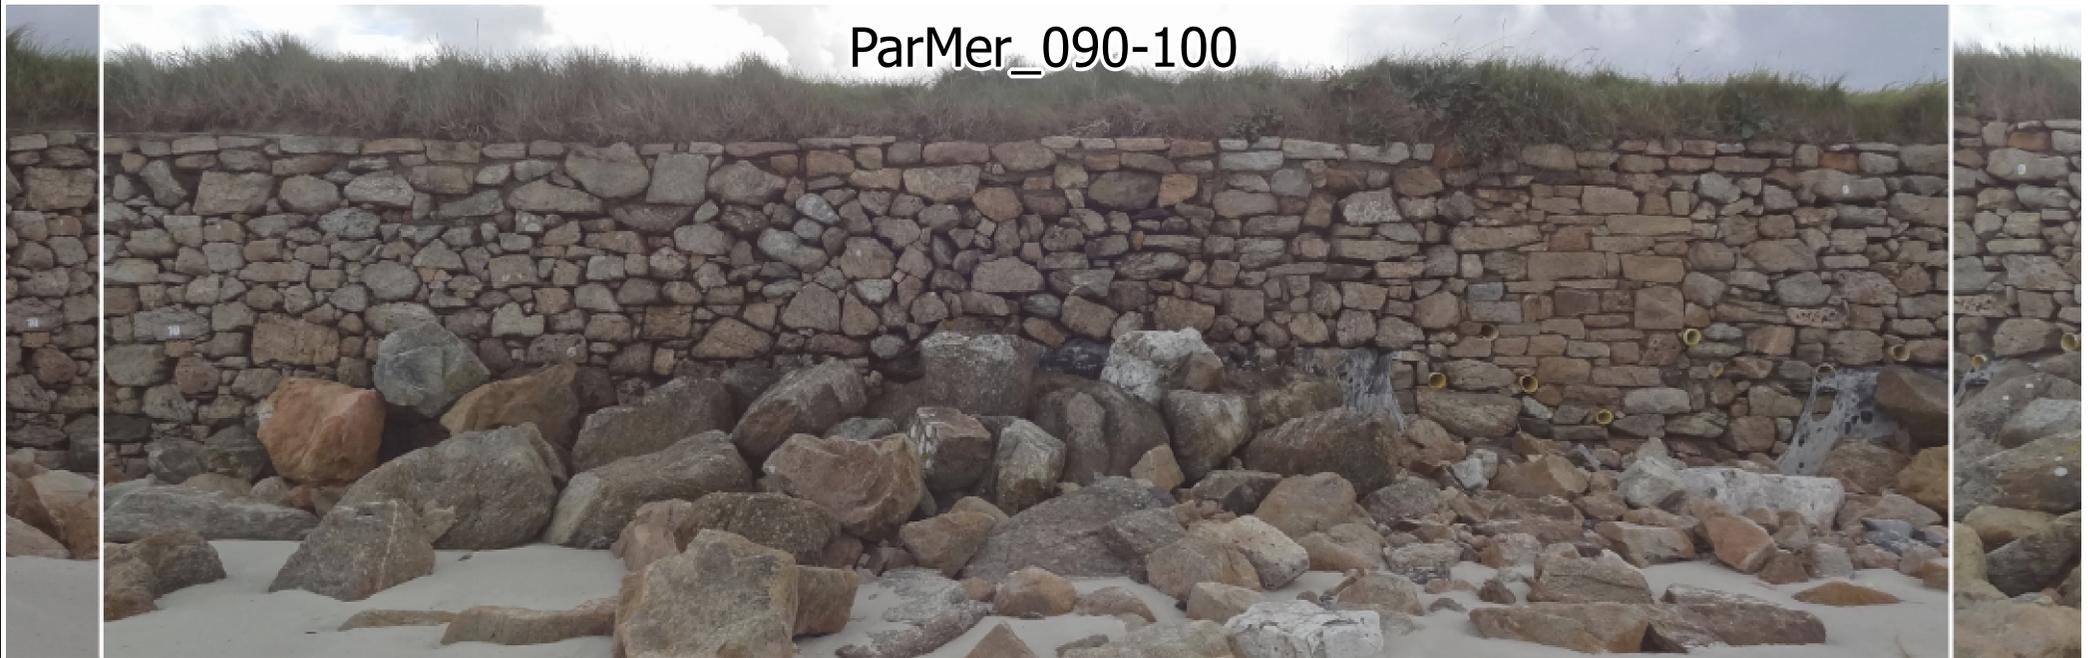
ParMer_090-100

SITUATION AVANT TRAVAUX (dommages relevés au 2017-11-08) / Référentiel photo du 2015-10-28

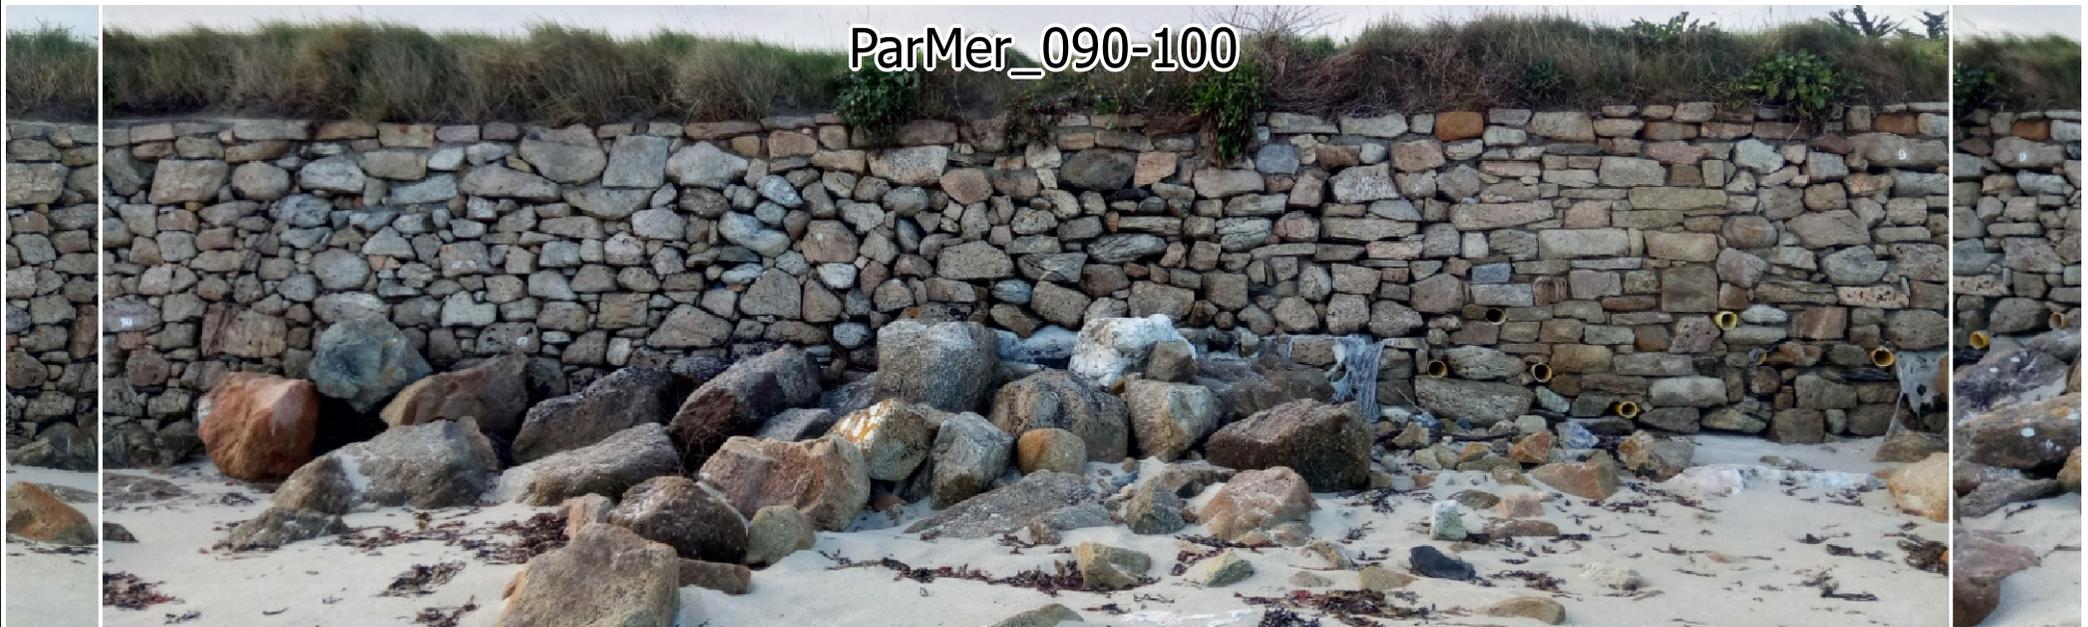
ParMer_090-100

SITUATION APRES TRAVAUX (réparations et dommages relevés au 2017-11-23) / Référentiel photo du 2017-11-23

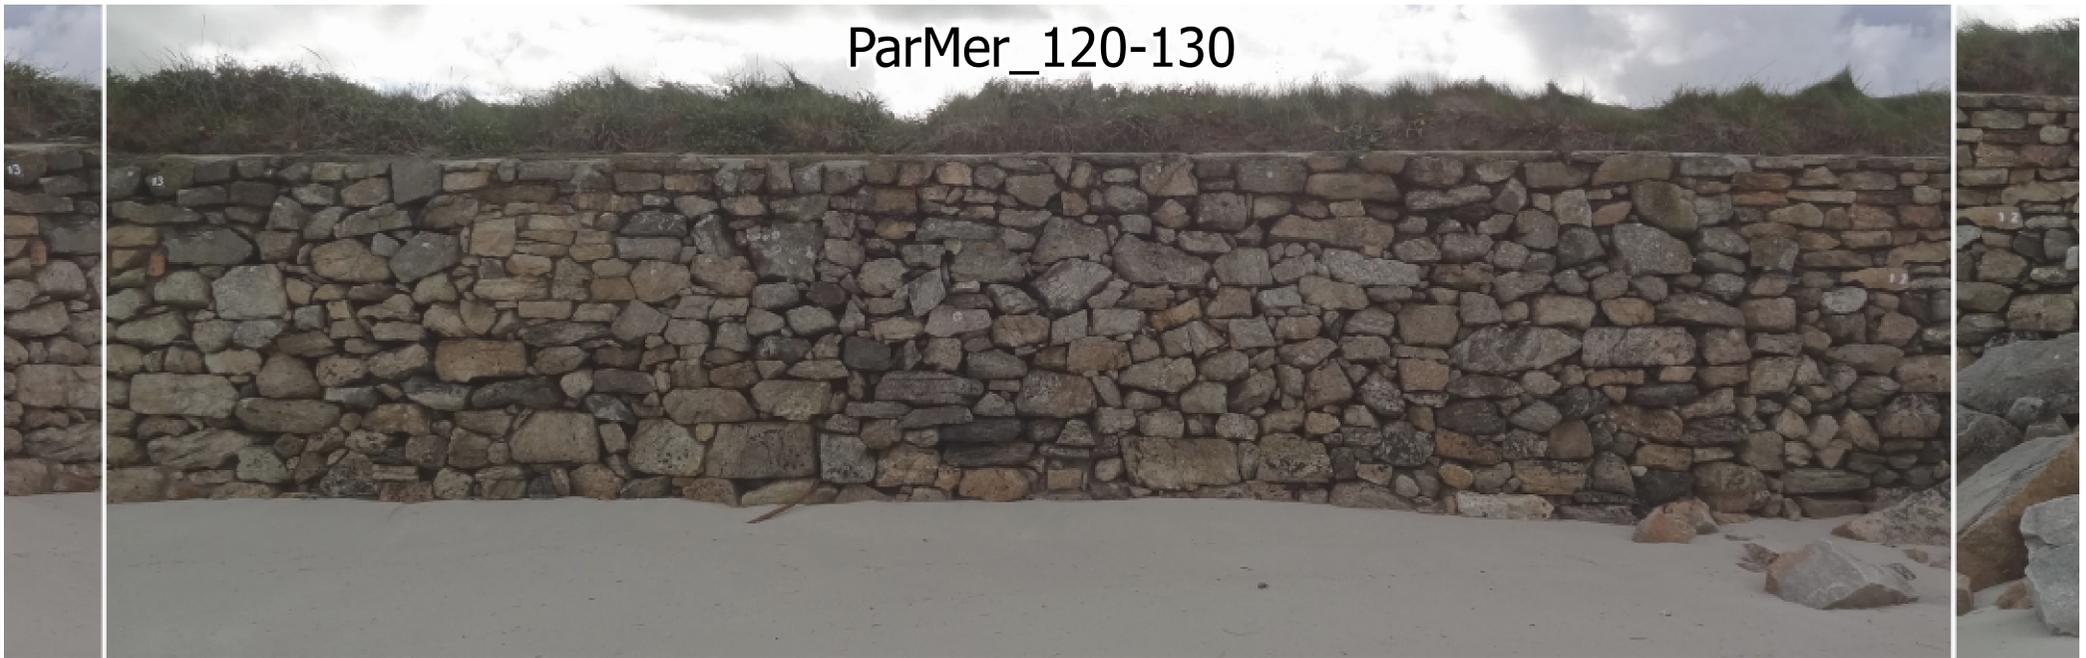
ParMer_120-130

SITUATION AVANT TRAVAUX (dommages relevés au 2017-11-08) / Référentiel photo du 2015-10-28

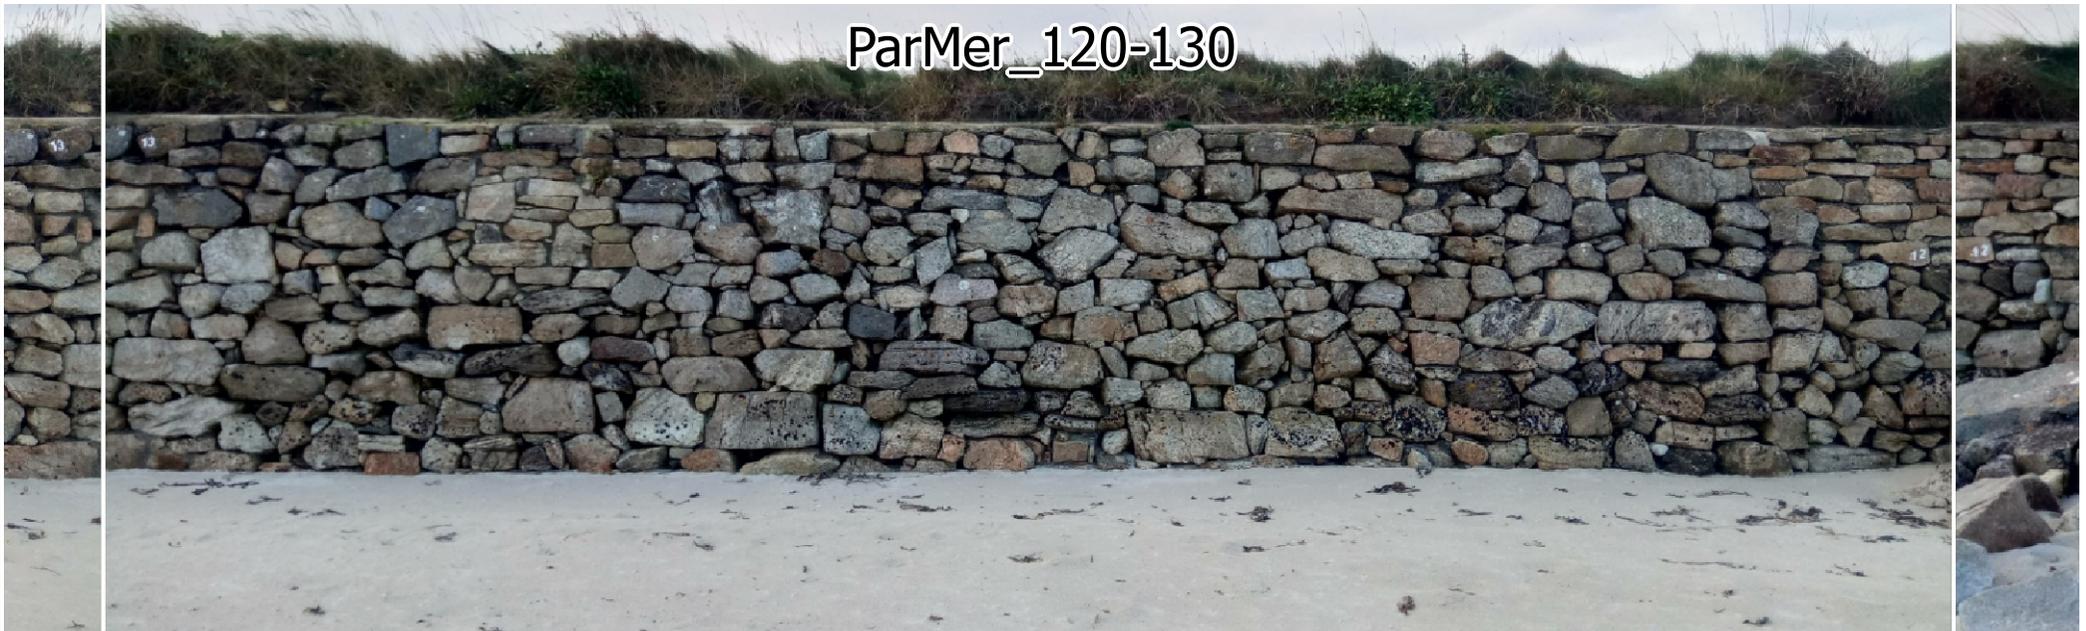
ParMer_120-130

SITUATION APRES TRAVAUX (réparations et dommages relevés au 2017-11-23) / Référentiel photo du 2017-11-23

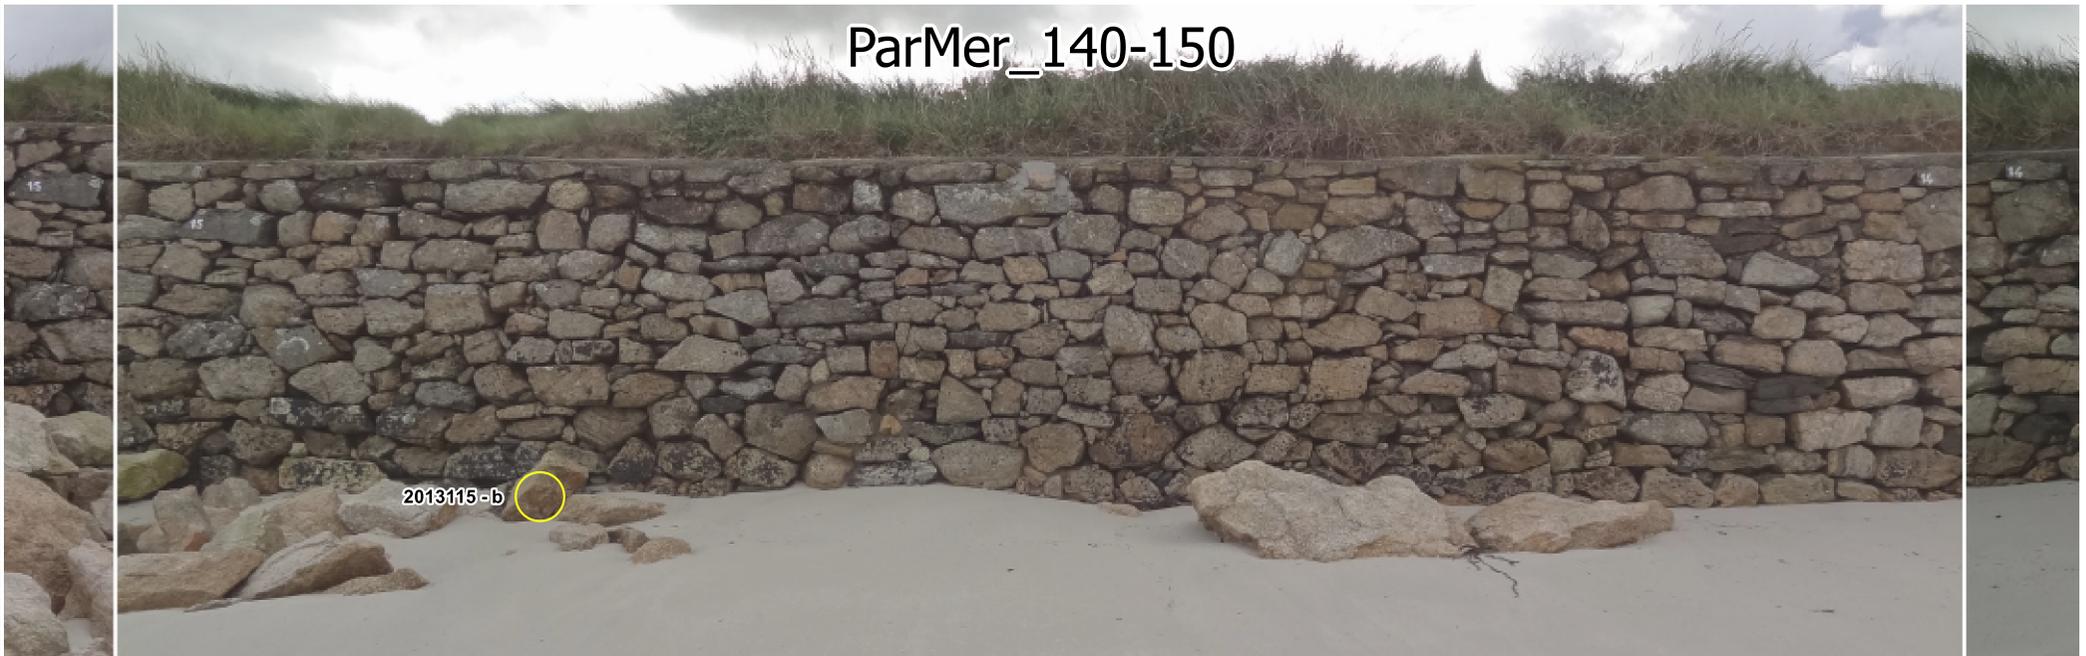
ParMer_140-150

SITUATION AVANT TRAVAUX (dommages relevés au 2017-11-08) / Référentiel photo du 2015-10-28

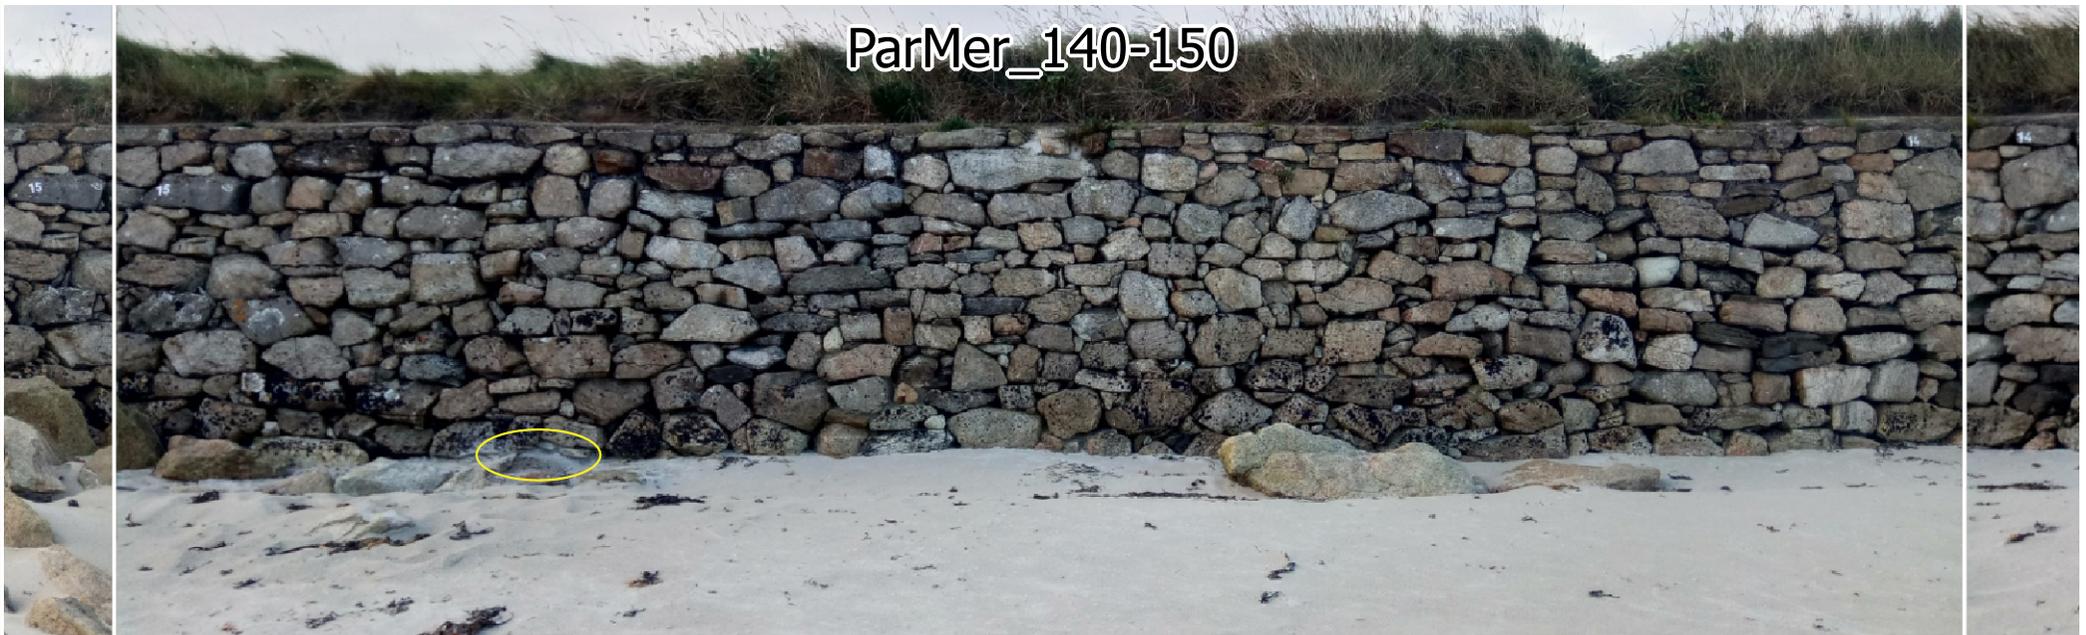
ParMer_140-150

SITUATION APRES TRAVAUX (réparations et dommages relevés au 2017-11-23) / Référentiel photo du 2017-11-23

Prévue et réalisée

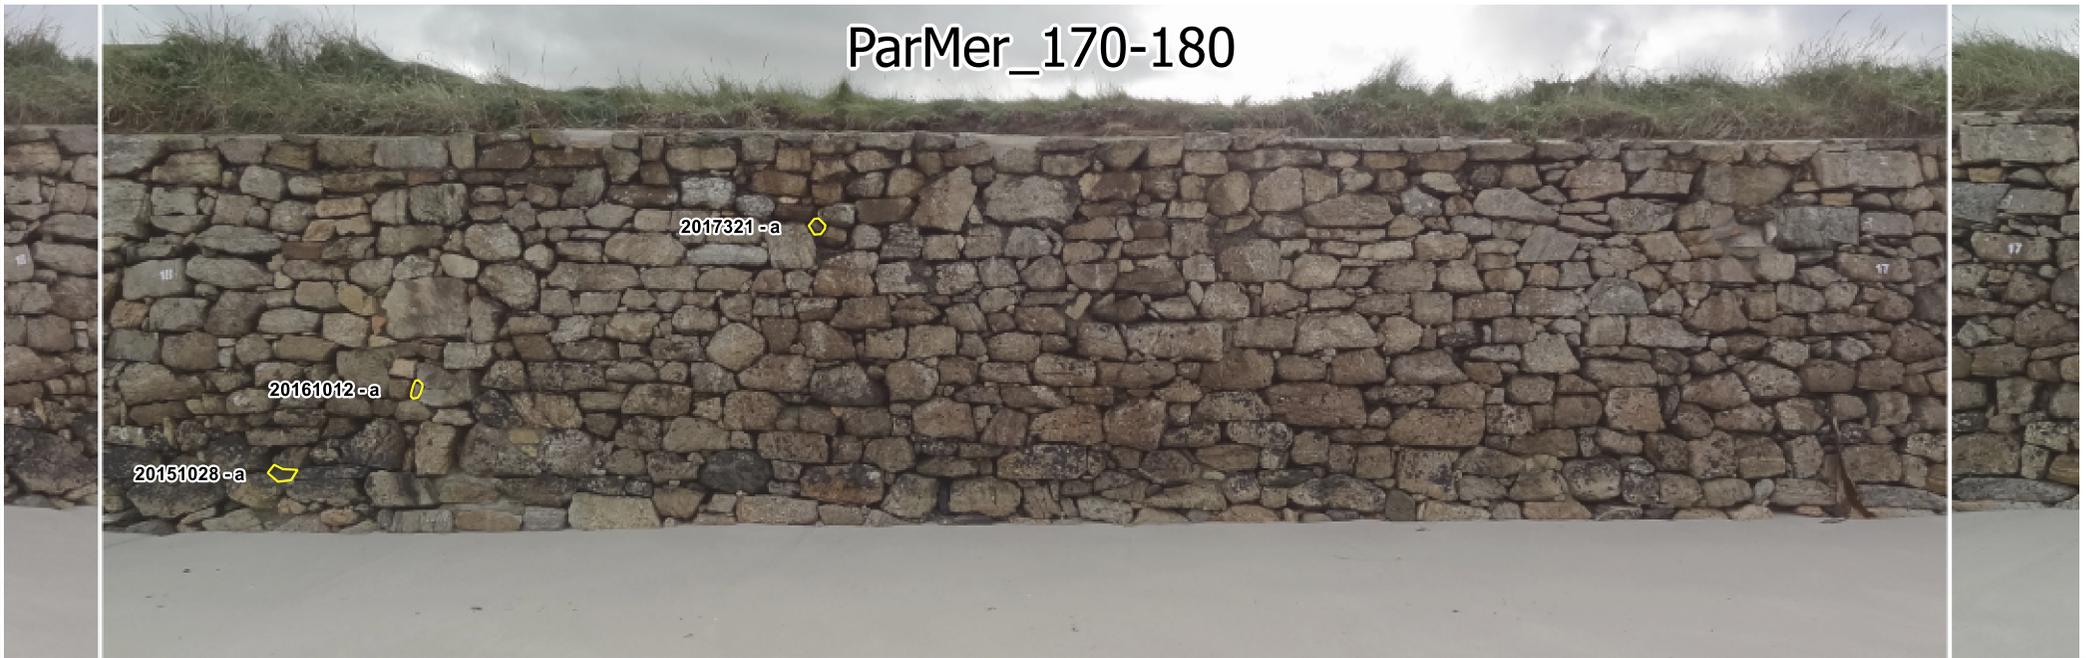
ParMer_170-180

Dommages à réparer

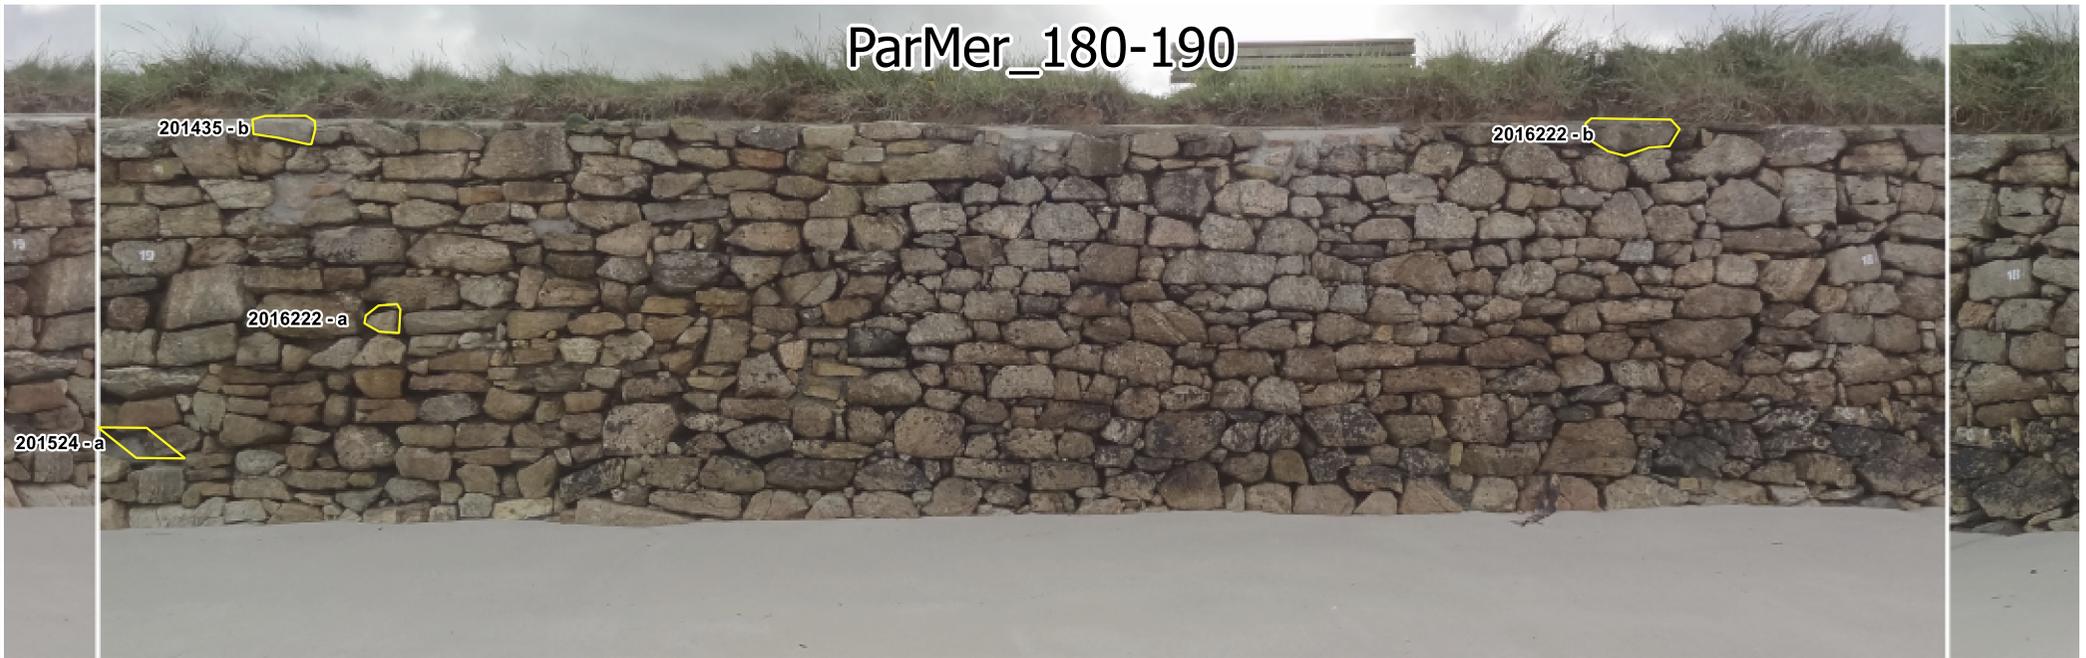
Dommages à réparer

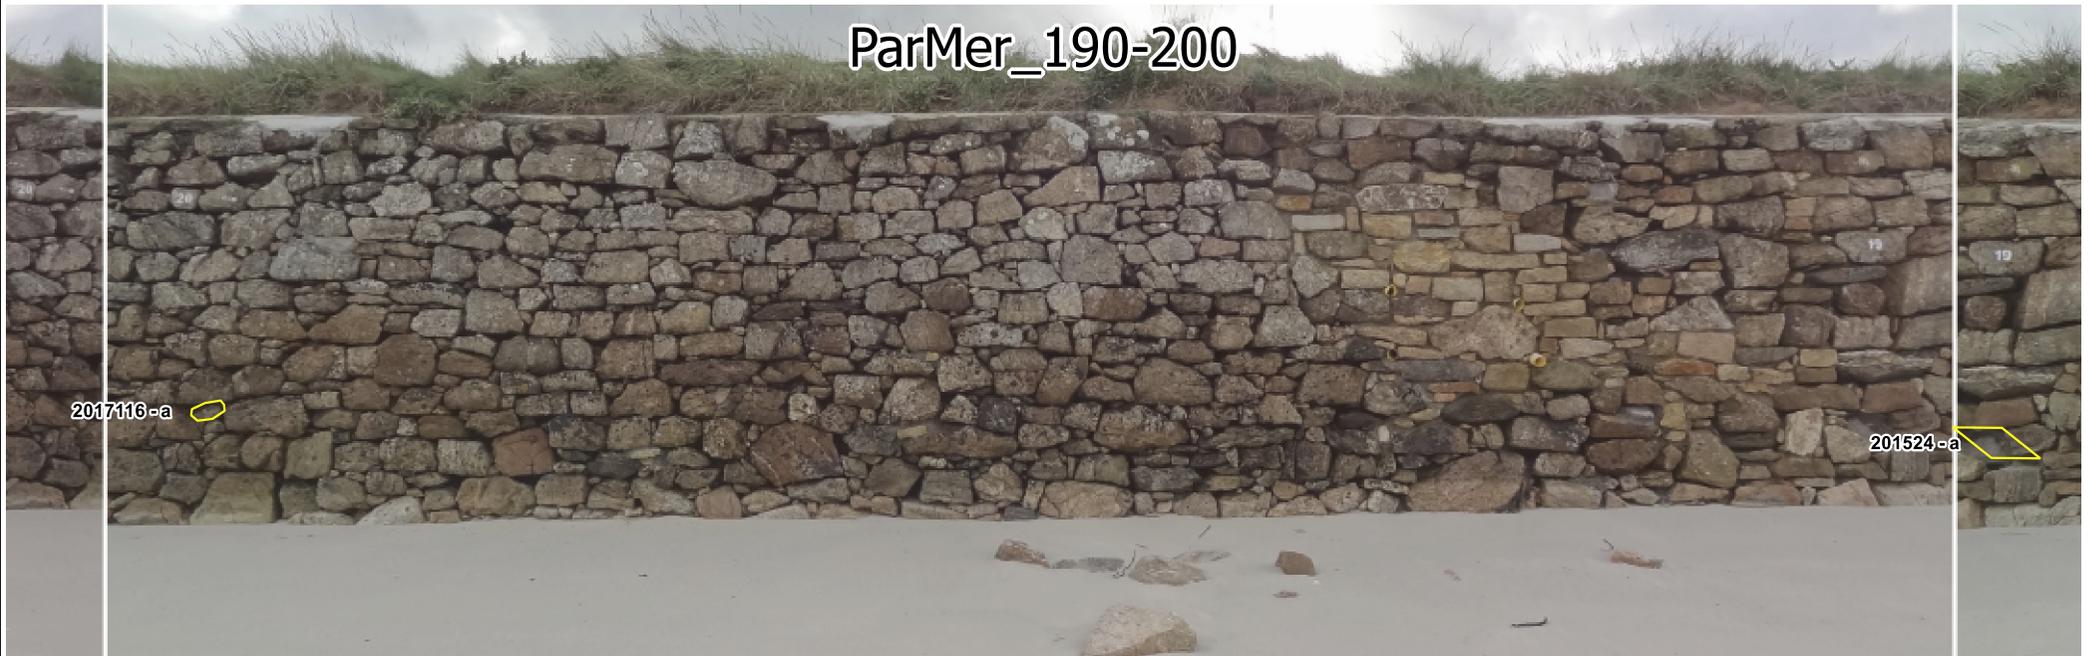
Dommages à réparer

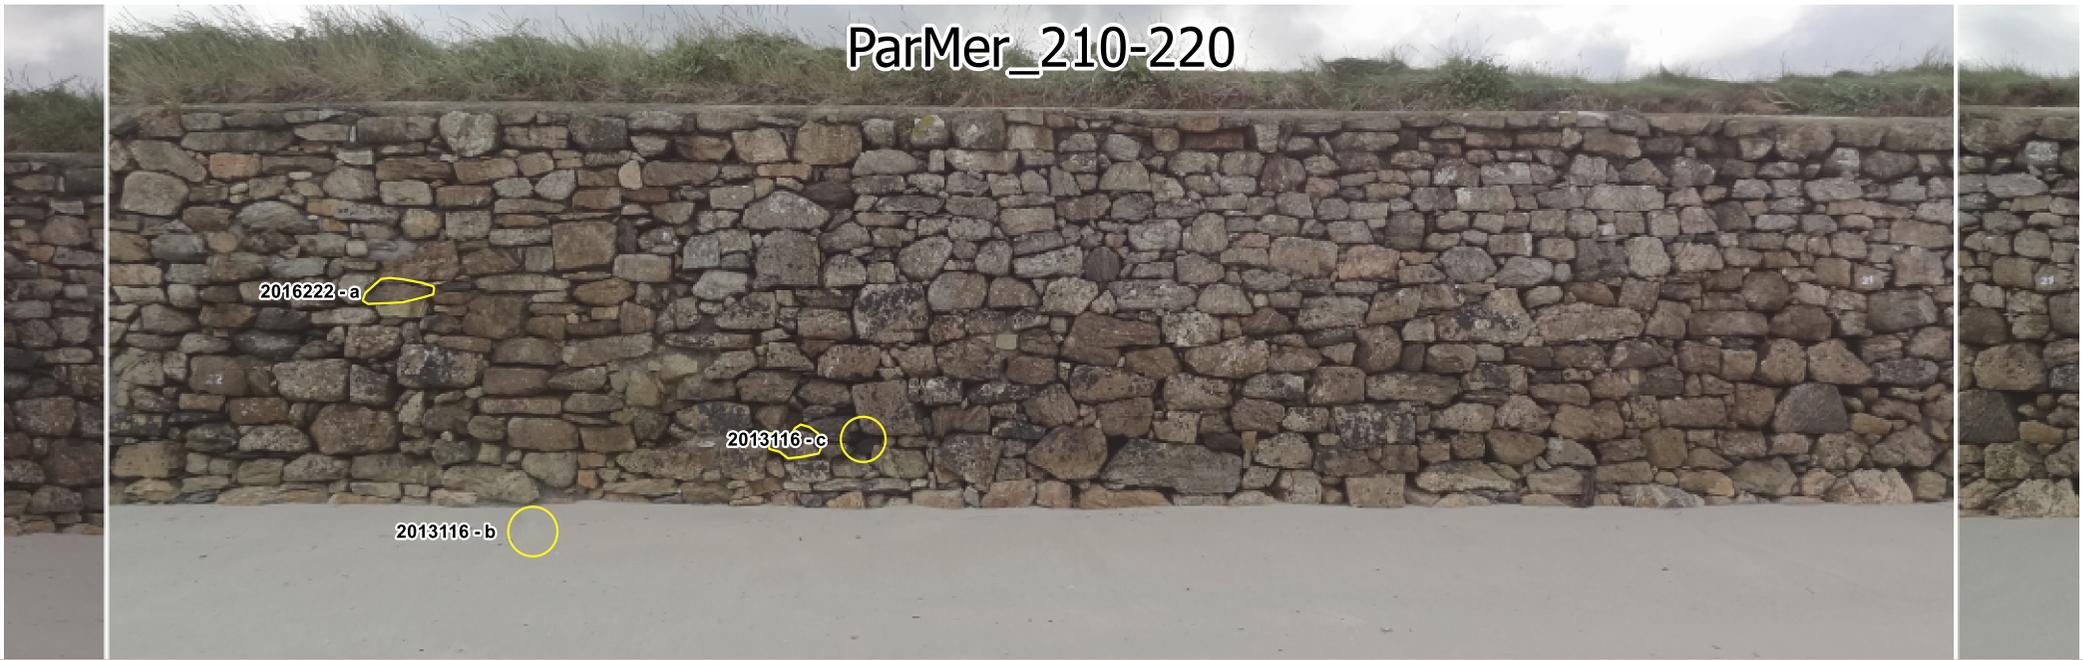
Dommages à réparer

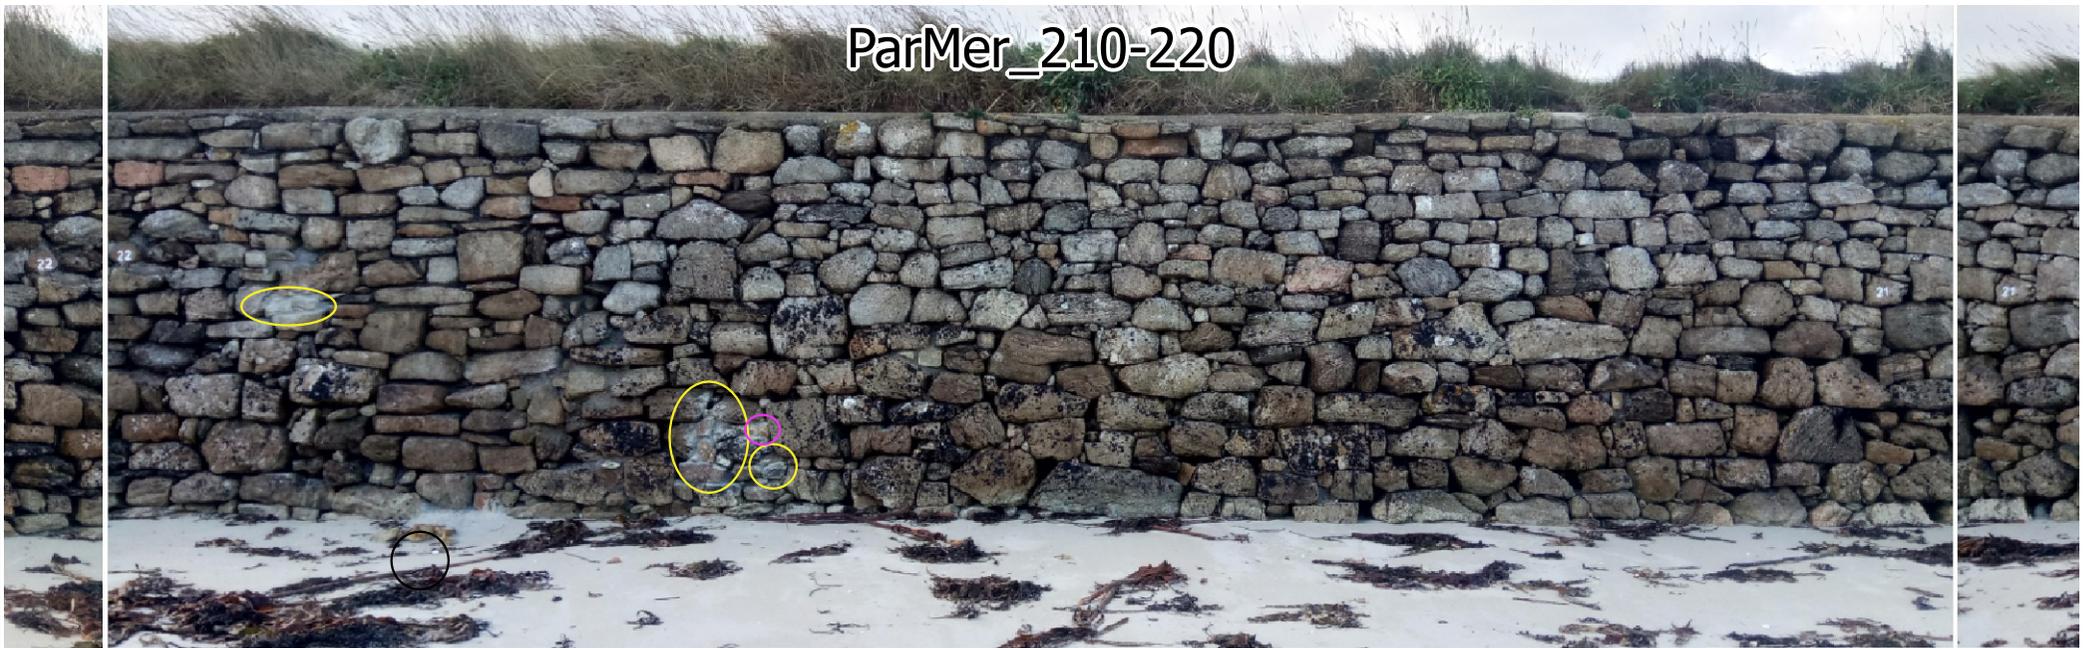
Prévue et non réalisée (non accessible : ensablement)

Prévue et réalisée

Non inventoriée et réalisée

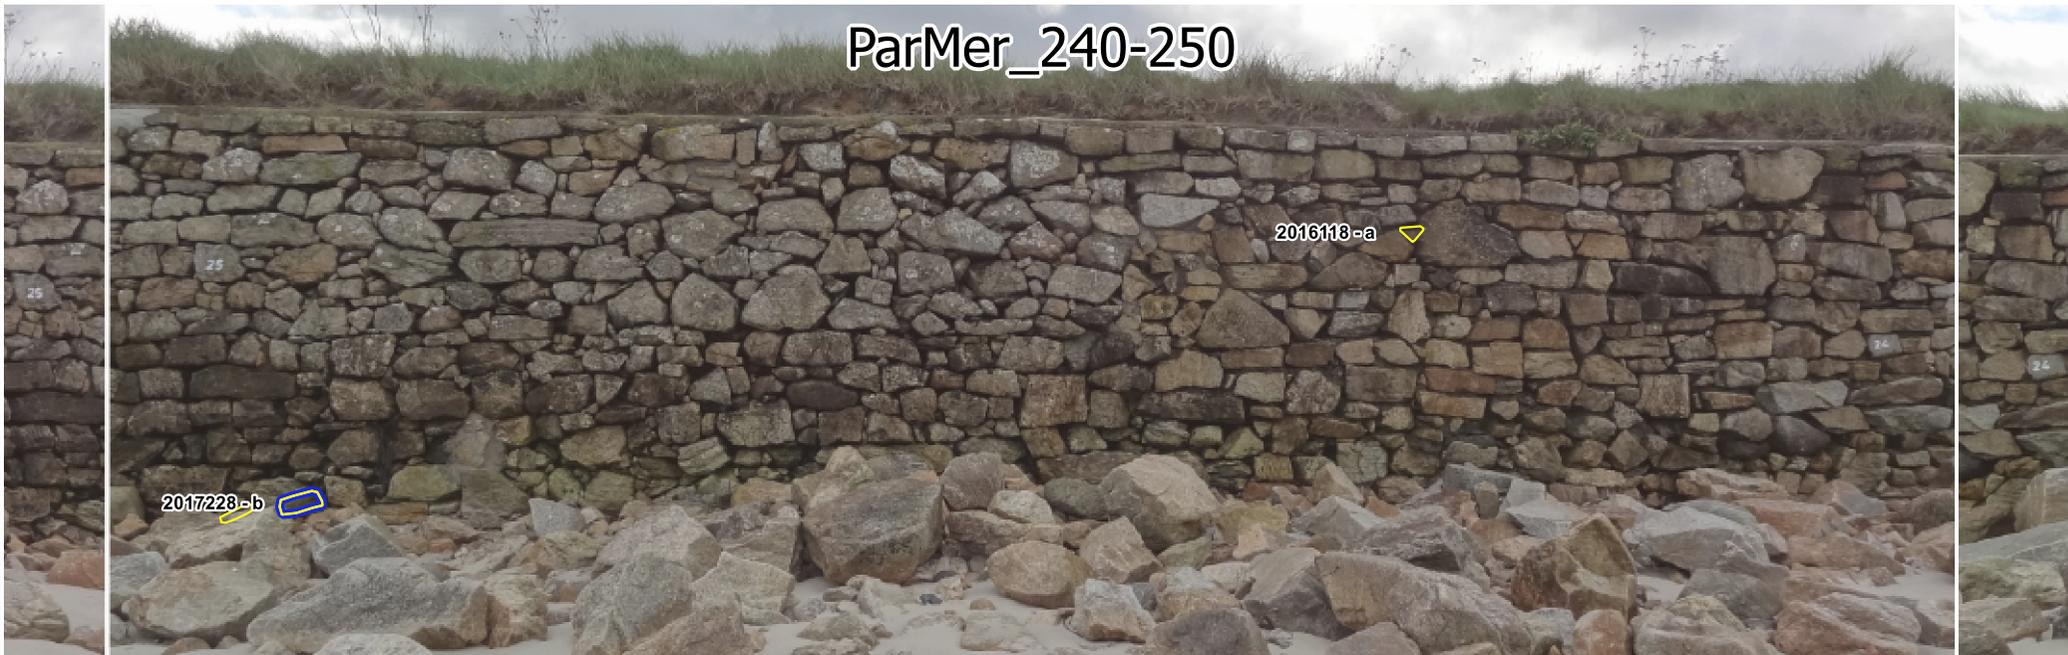
ParMer_240-250

Dommages à réparer

Dommages à réparer mais ayant fait l'objet d'une réparation temporaire et pouvant ne pas être distingués au premier coup d'œil

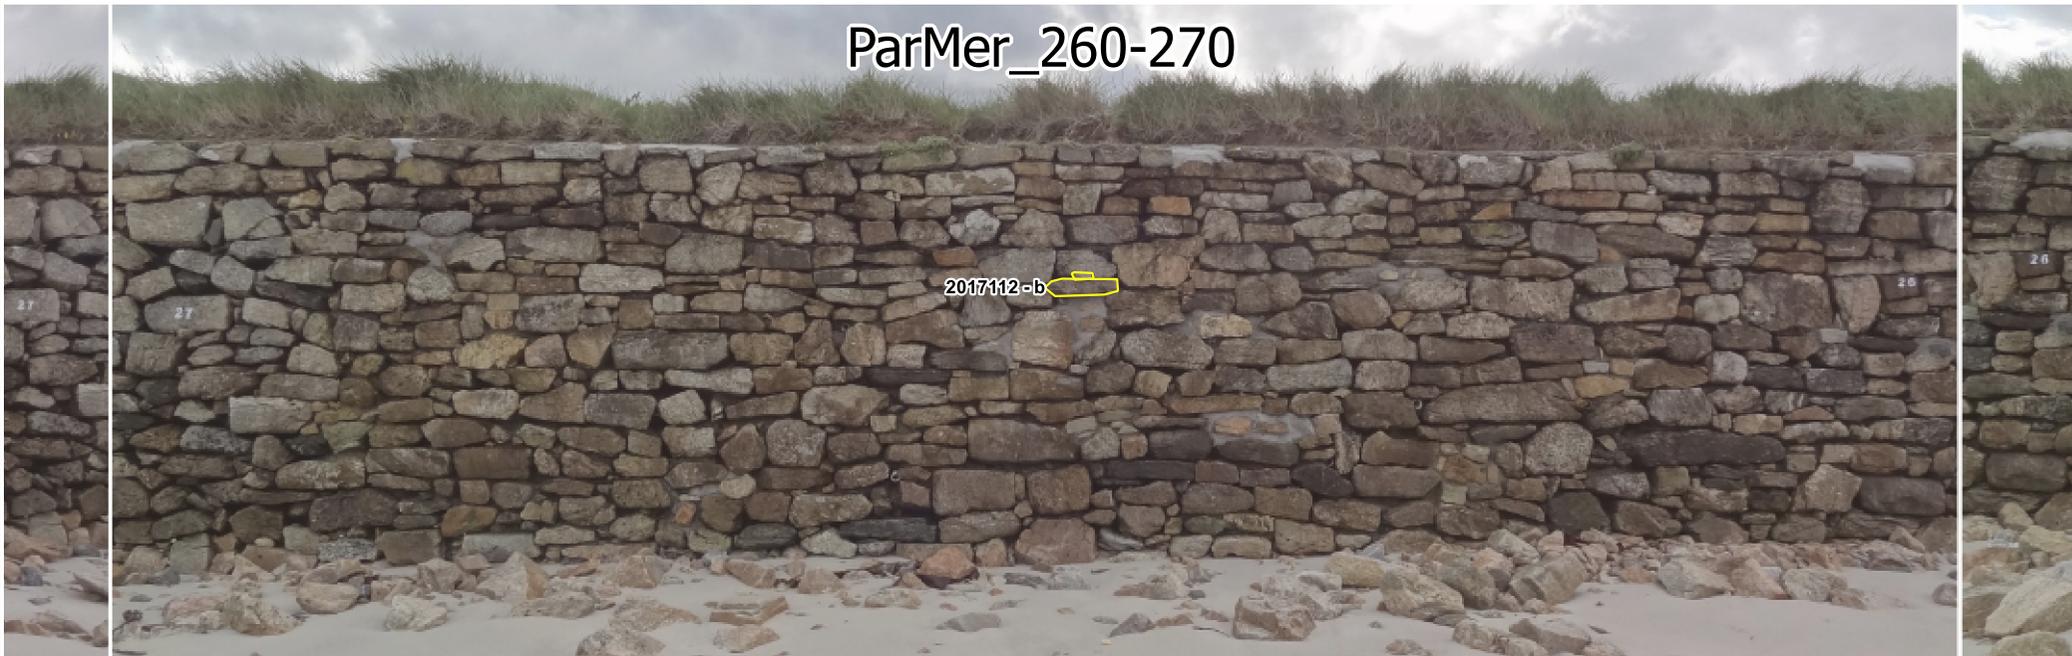
Dommages à réparer

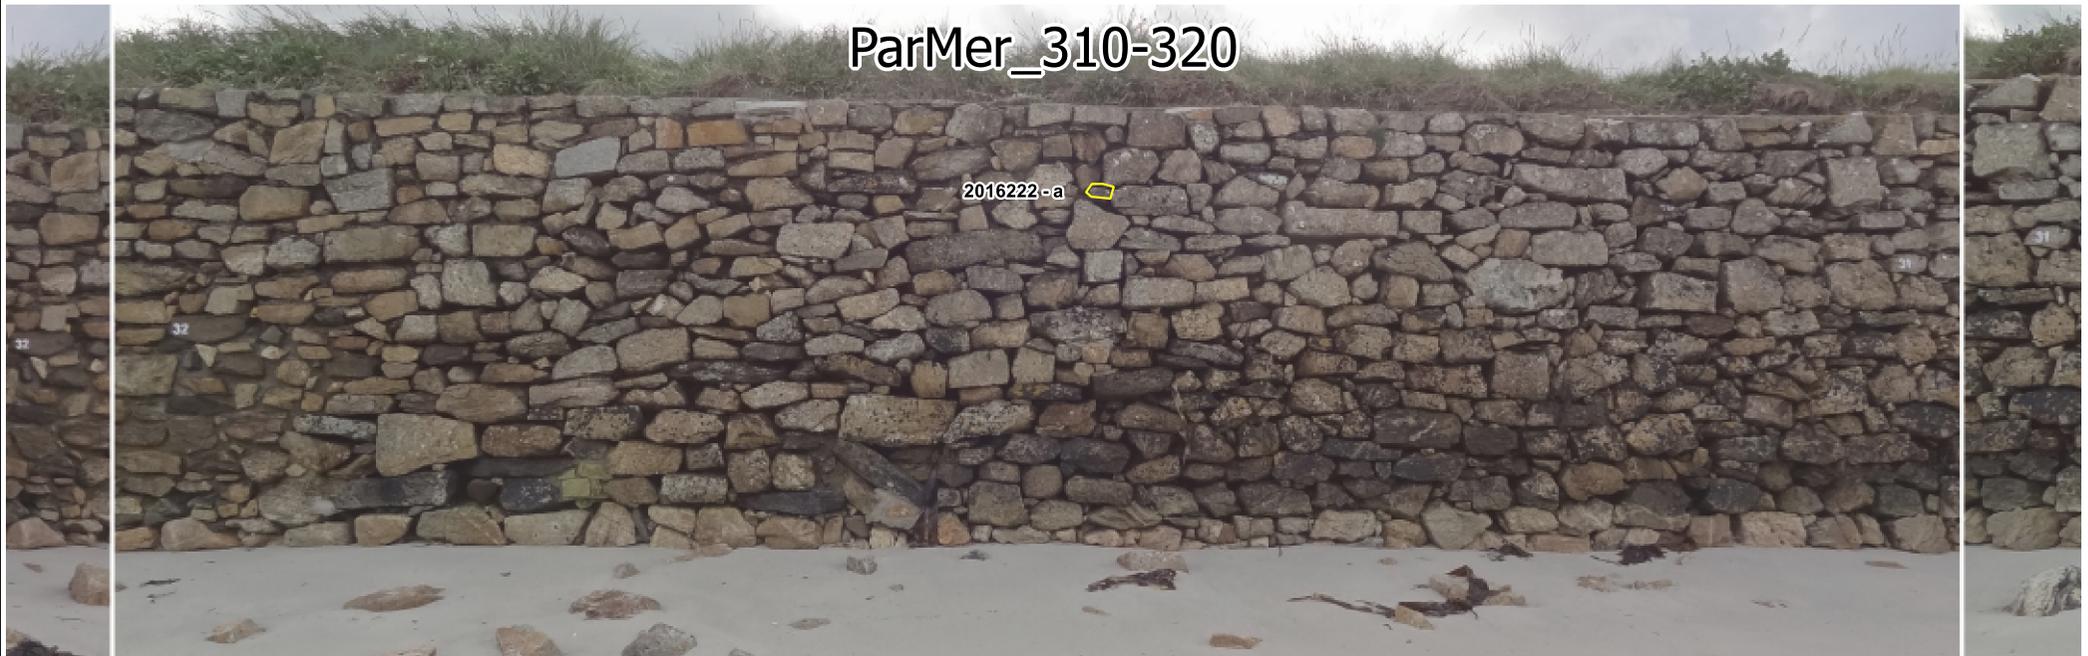
Dommmages à réparer

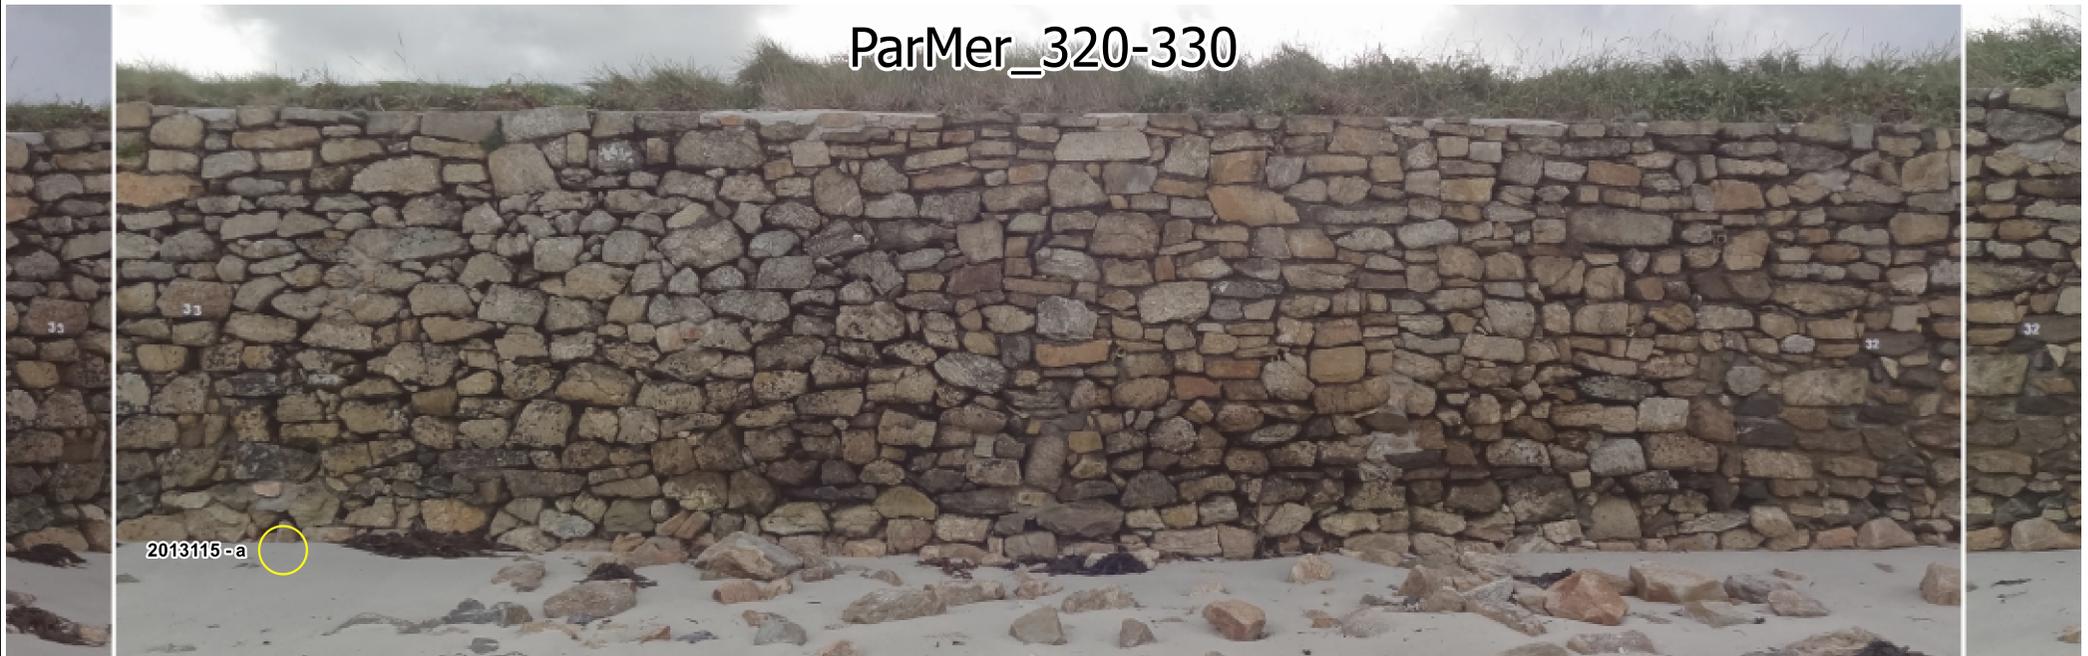
Dommmages à réparer
