Digue du palud du Curnic – Dig nevez palud Kurnig

Compte rendu des travaux de réparation réalisés sur la digue du Curnic au mois de novembre 2017

Janvier 2018

Propriétaire - Perc'henn :
Conservatoire du Littoral

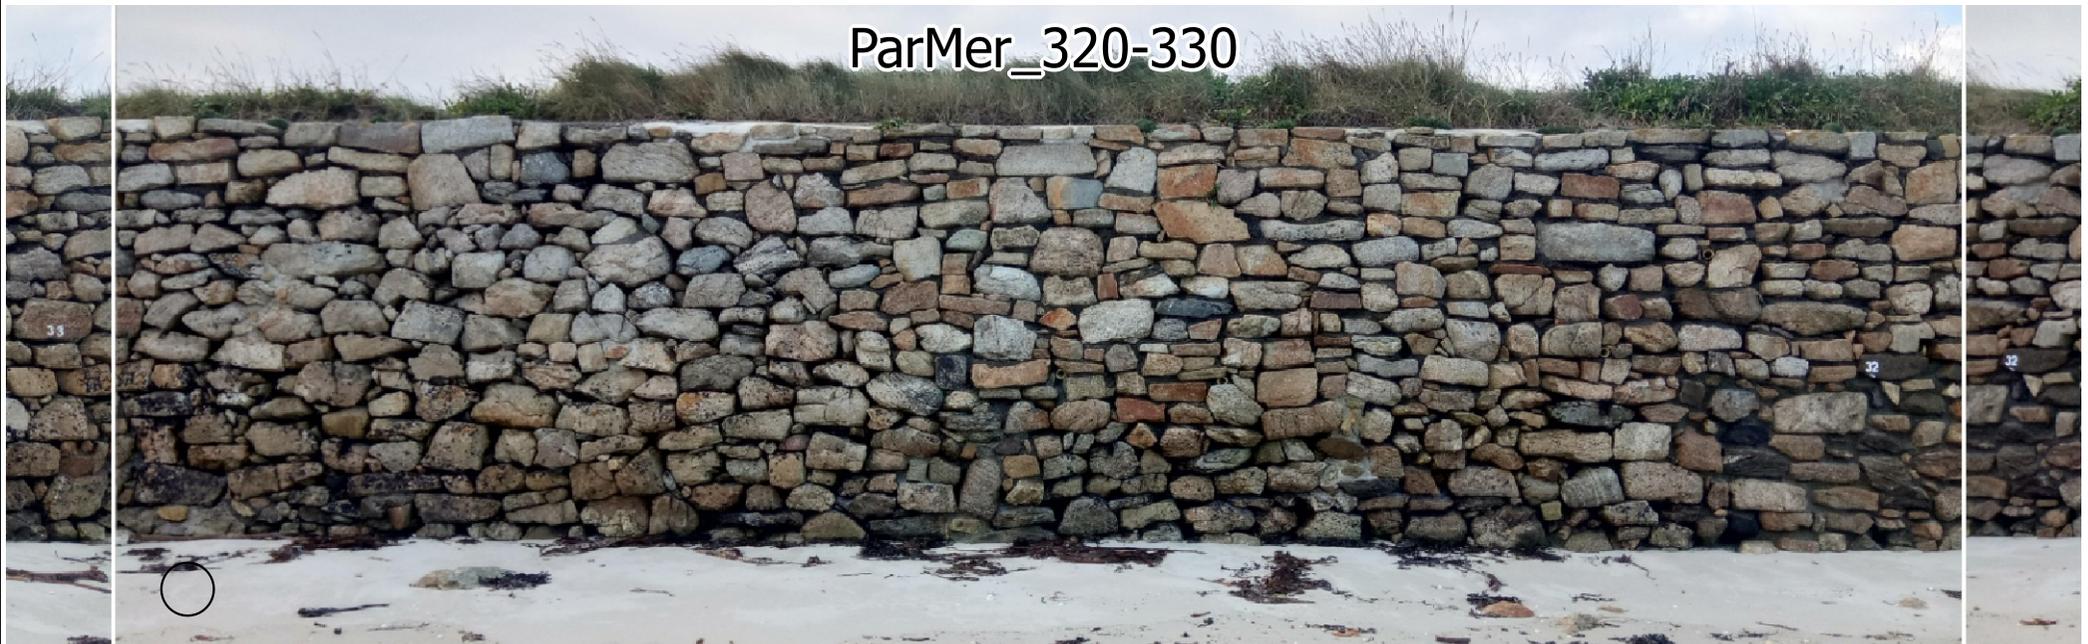
Prévue et non réalisée (non accessible : ensablement)

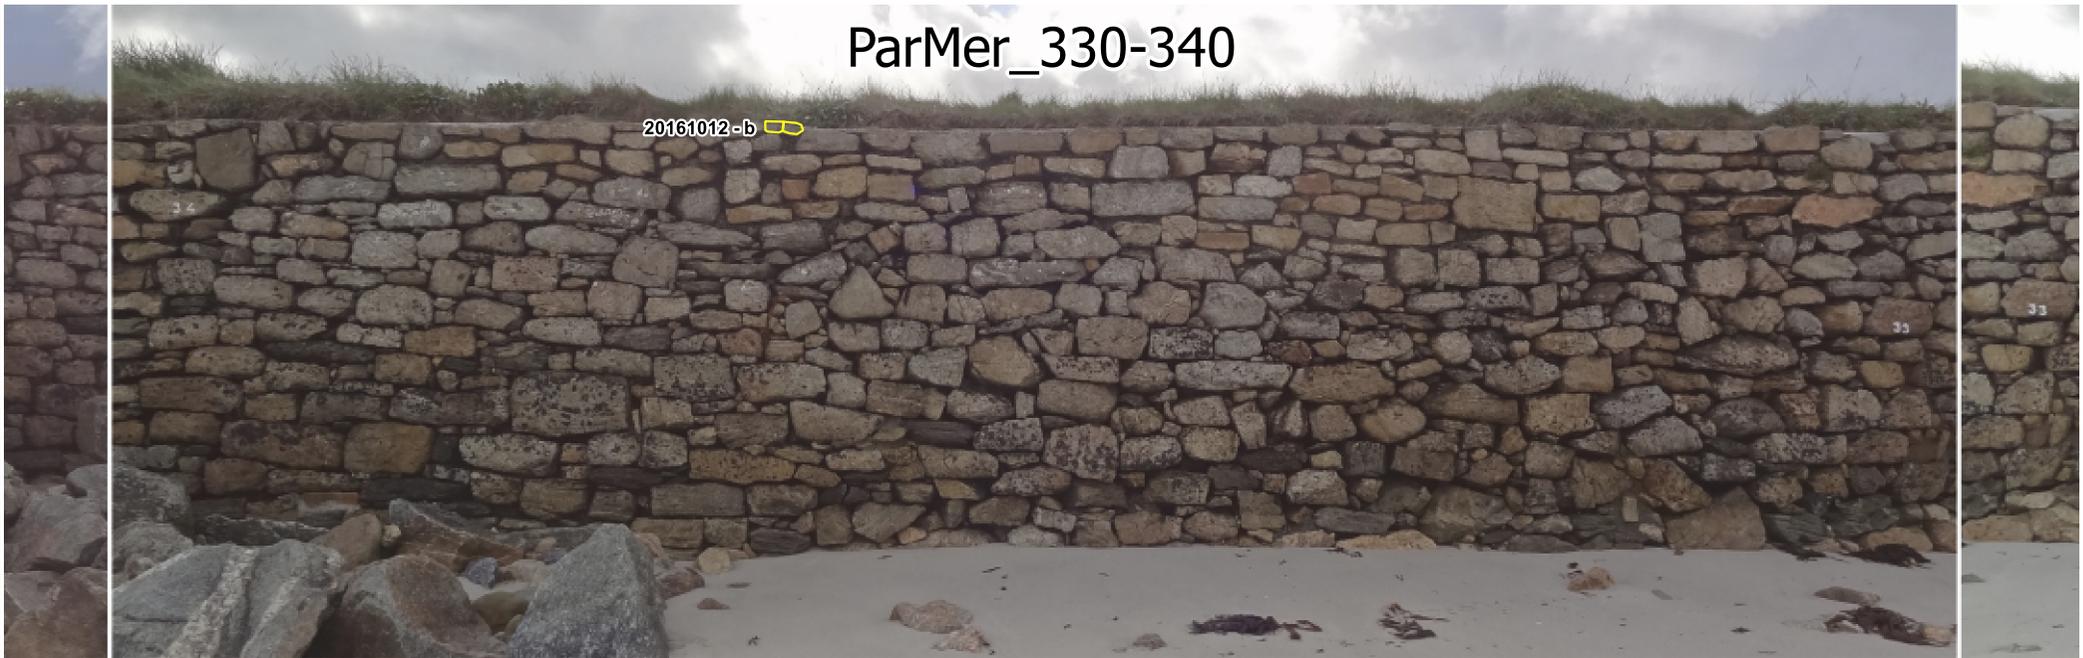
ParMer_330-340

Dommages à réparer

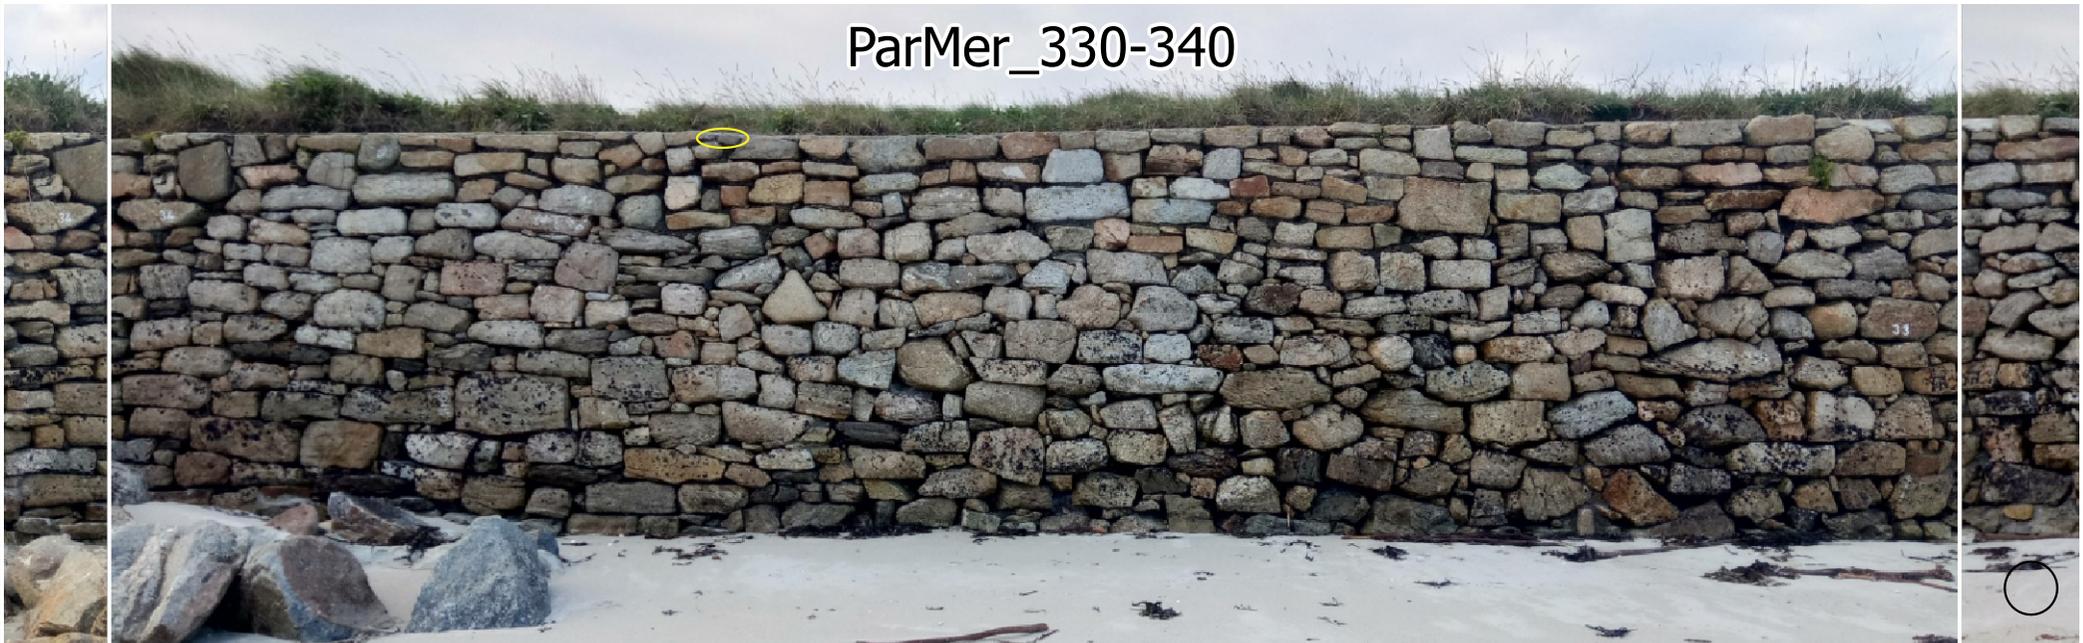
ParMer_330-340

Prévues et non réalisées (non accessible : ensablement)

Prévues et réalisées

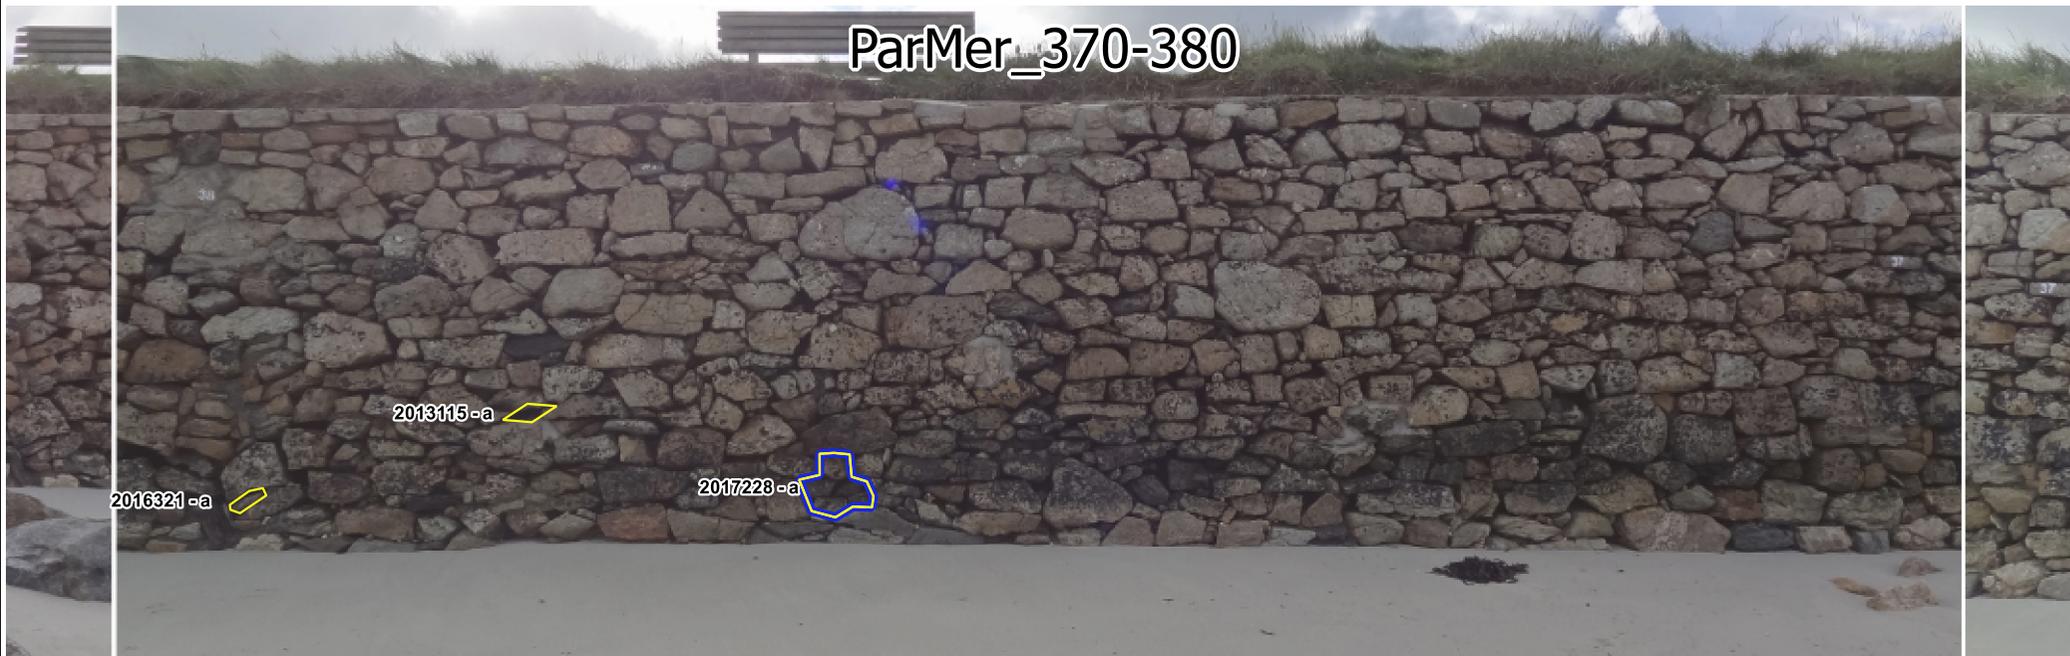
Dommages à réparer

Dommages à réparer mais ayant fait l'objet d'une réparation temporaire et pouvant ne pas être distingués au premier coup d'œil

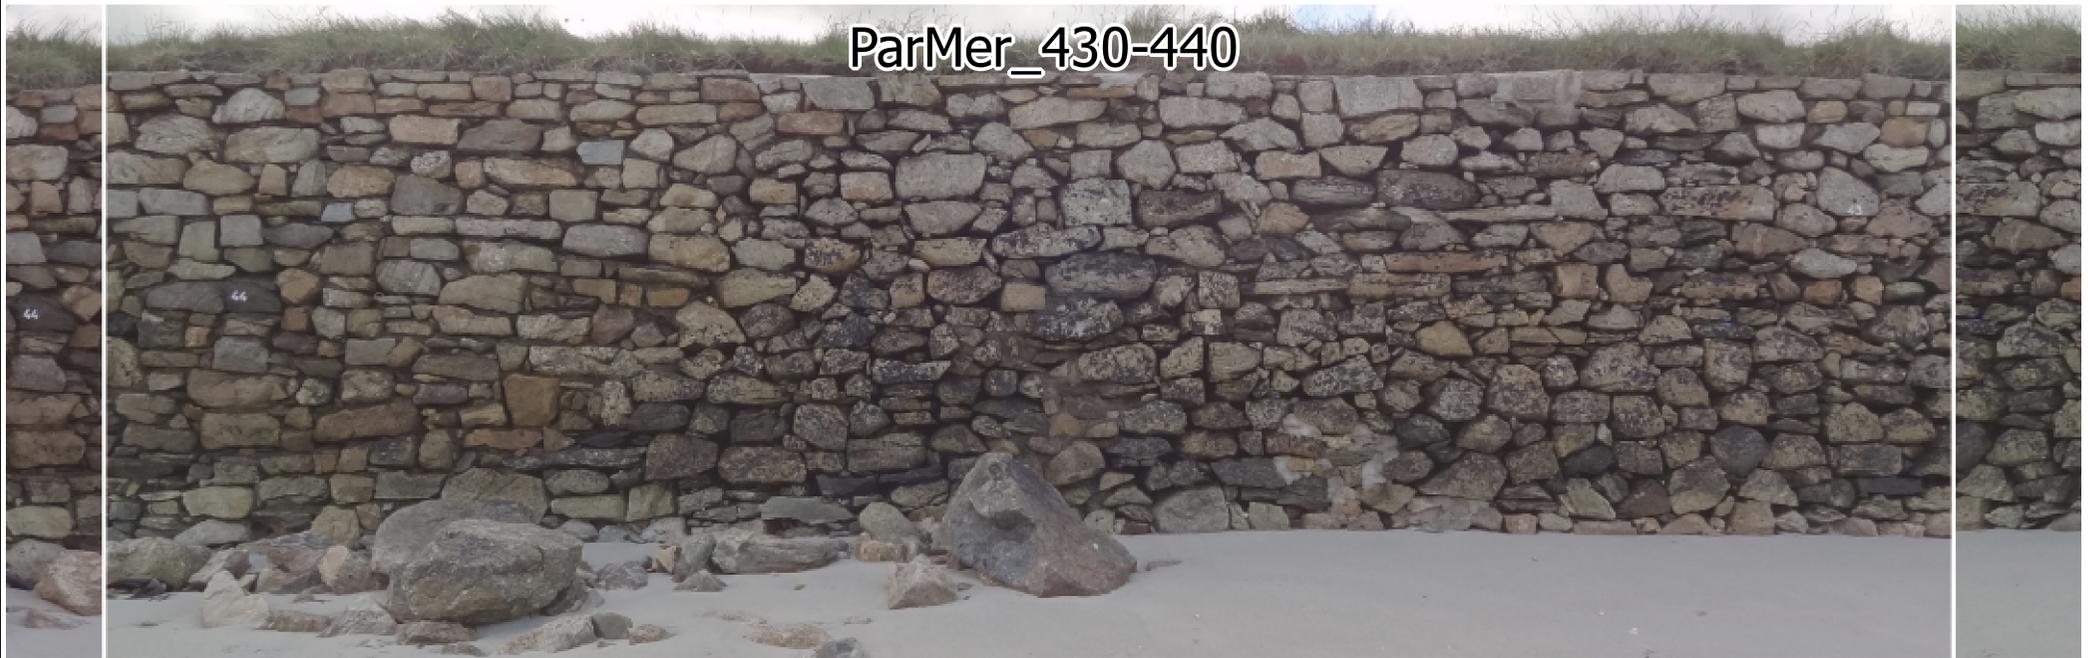
SITUATION AVANT TRAVAUX (dommages relevés au 2017-11-08) / Référentiel photo du 2015-10-28

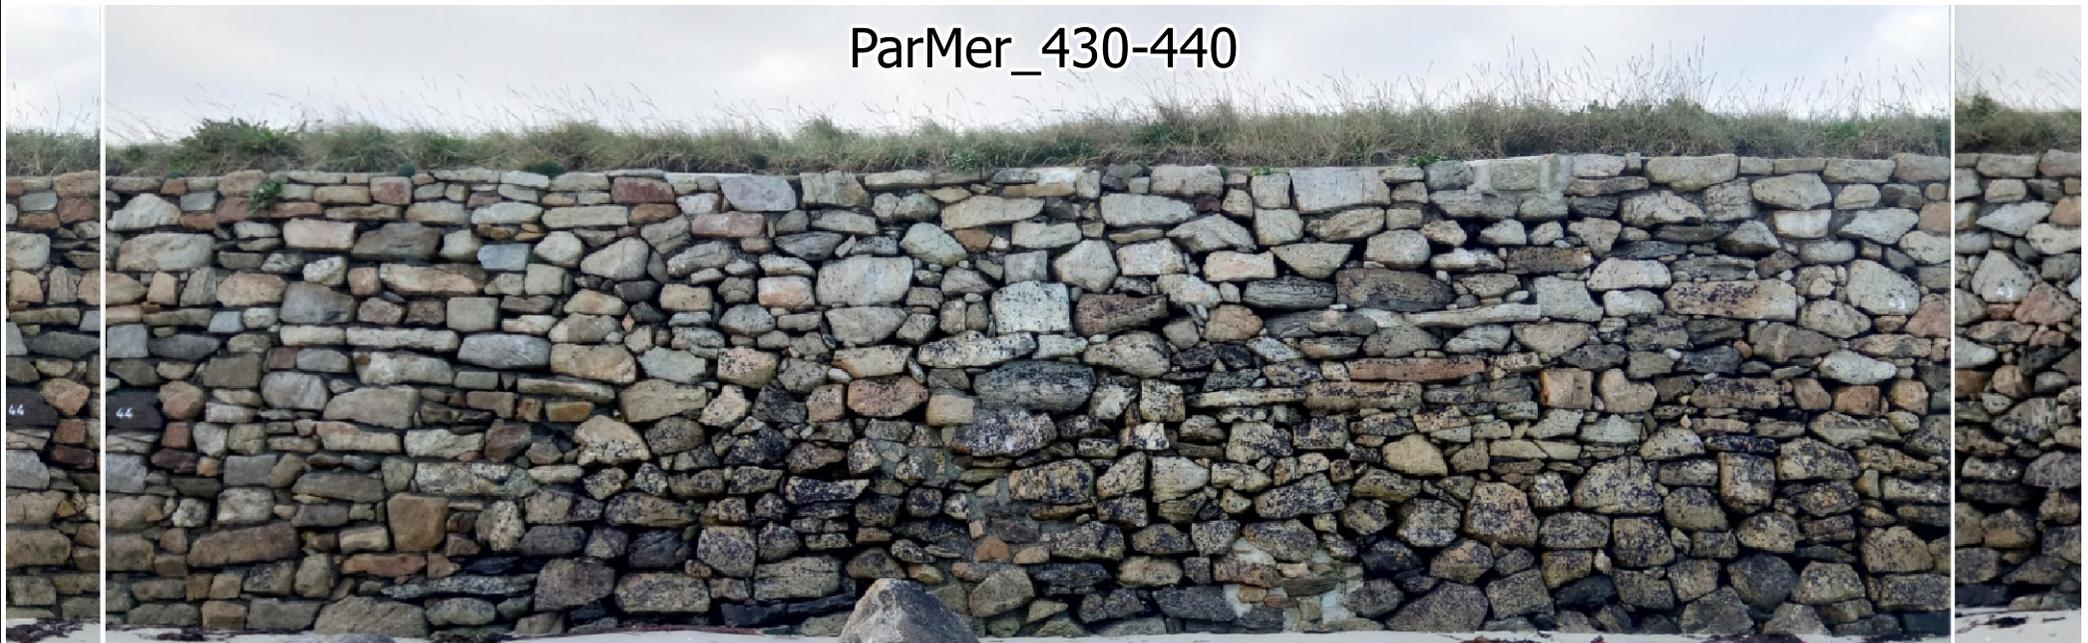
SITUATION APRES TRAVAUX (réparations et dommages relevés au 2017-11-23) / Référentiel photo du 2017-11-23

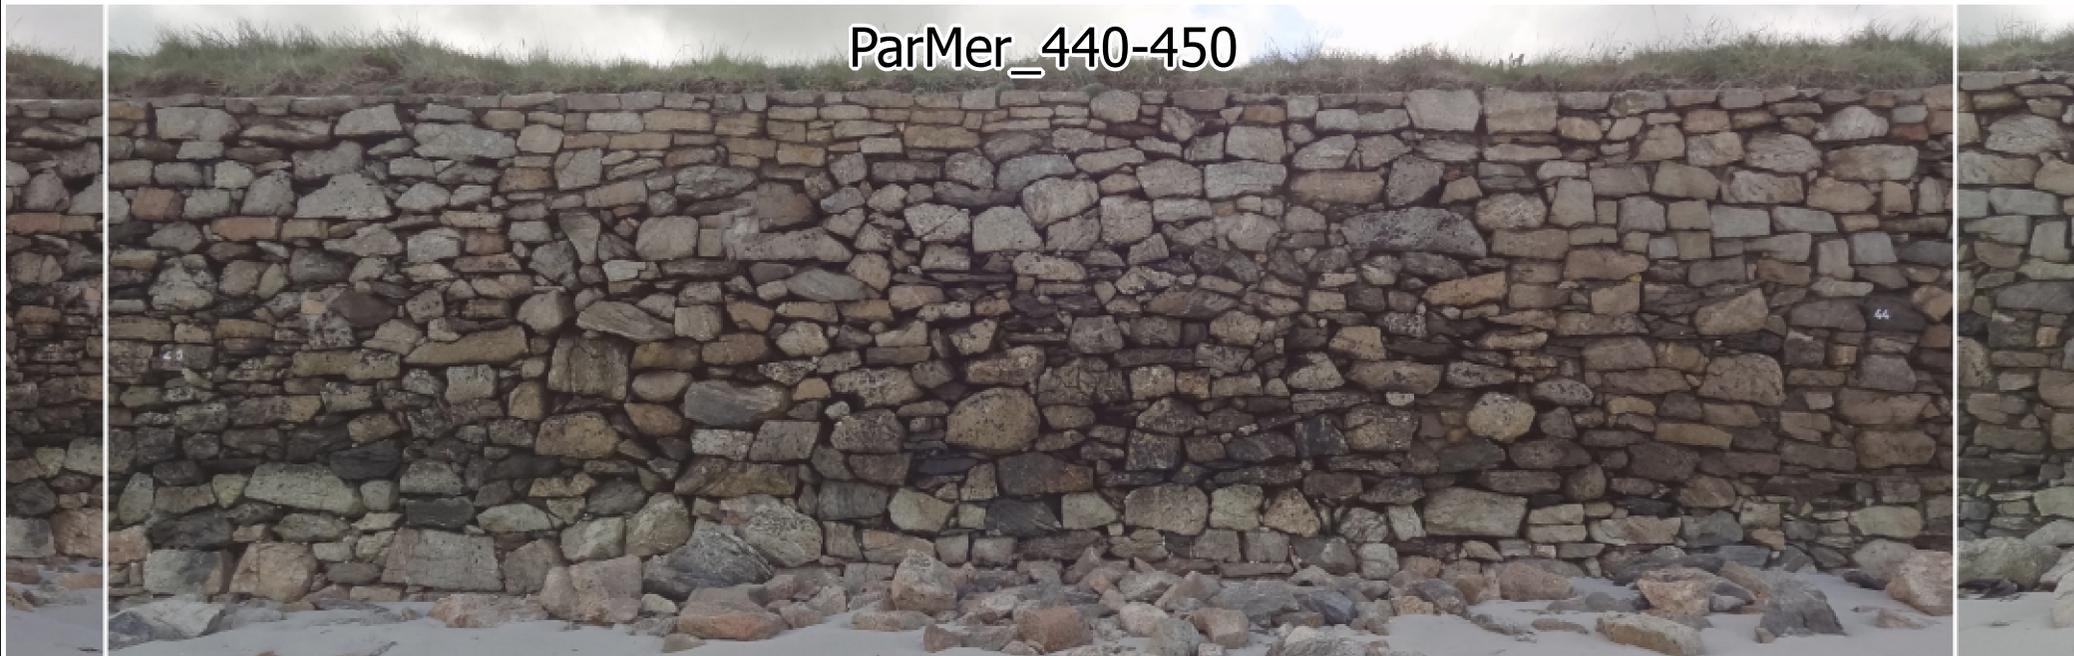
SITUATION AVANT TRAVAUX (dommages relevés au 2017-11-08) / Référentiel photo du 2015-10-28

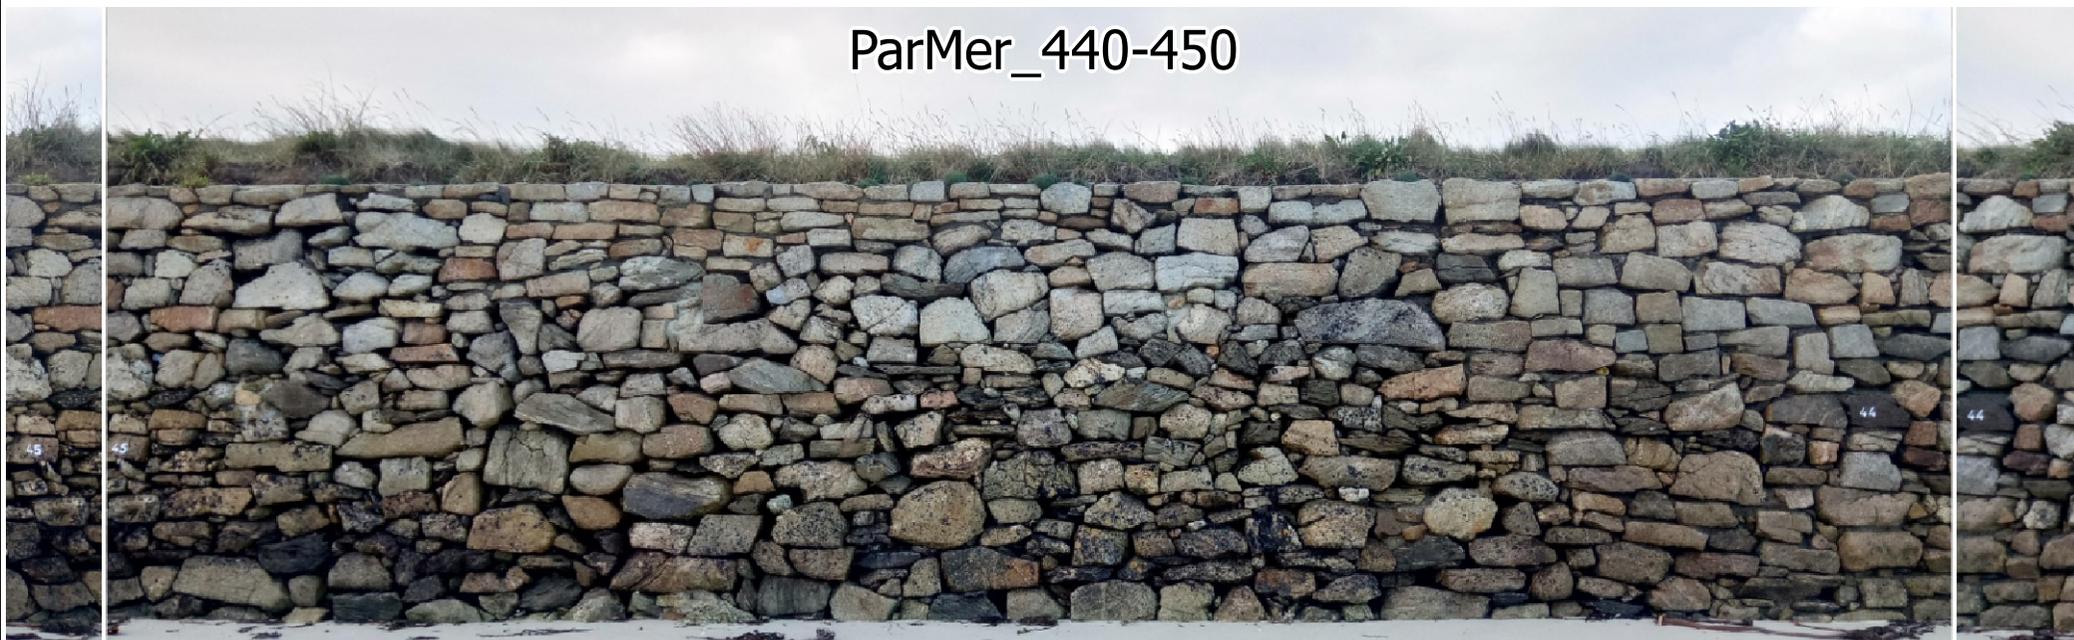
SITUATION APRES TRAVAUX (réparations et dommages relevés au 2017-11-23) / Référentiel photo du 2017-11-23

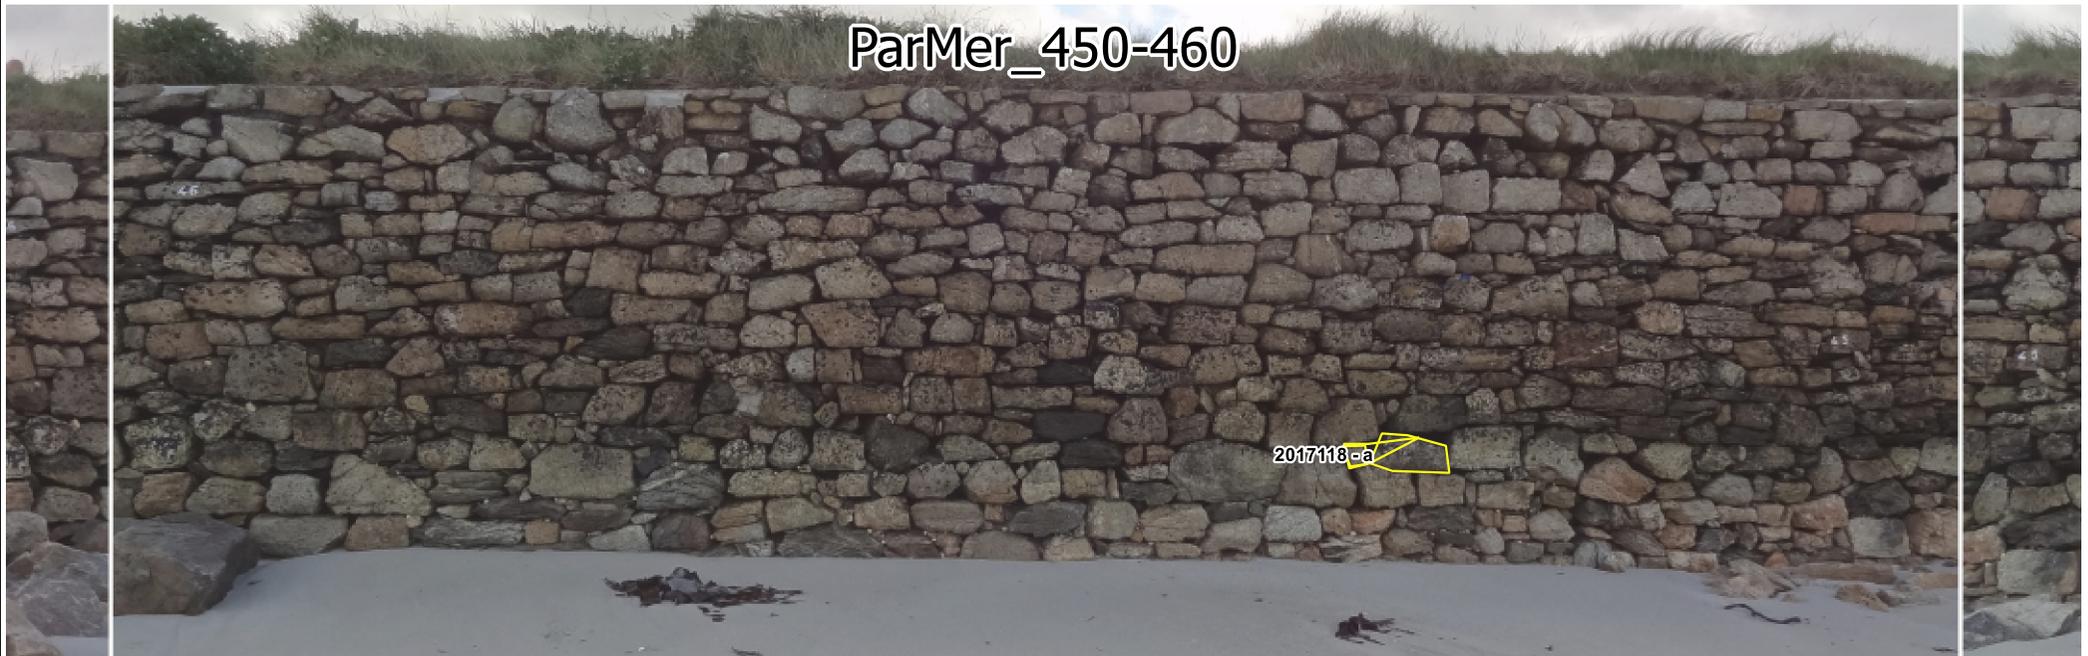
SITUATION AVANT TRAVAUX (dommages relevés au 2017-11-08) / Référentiel photo du 2015-10-28

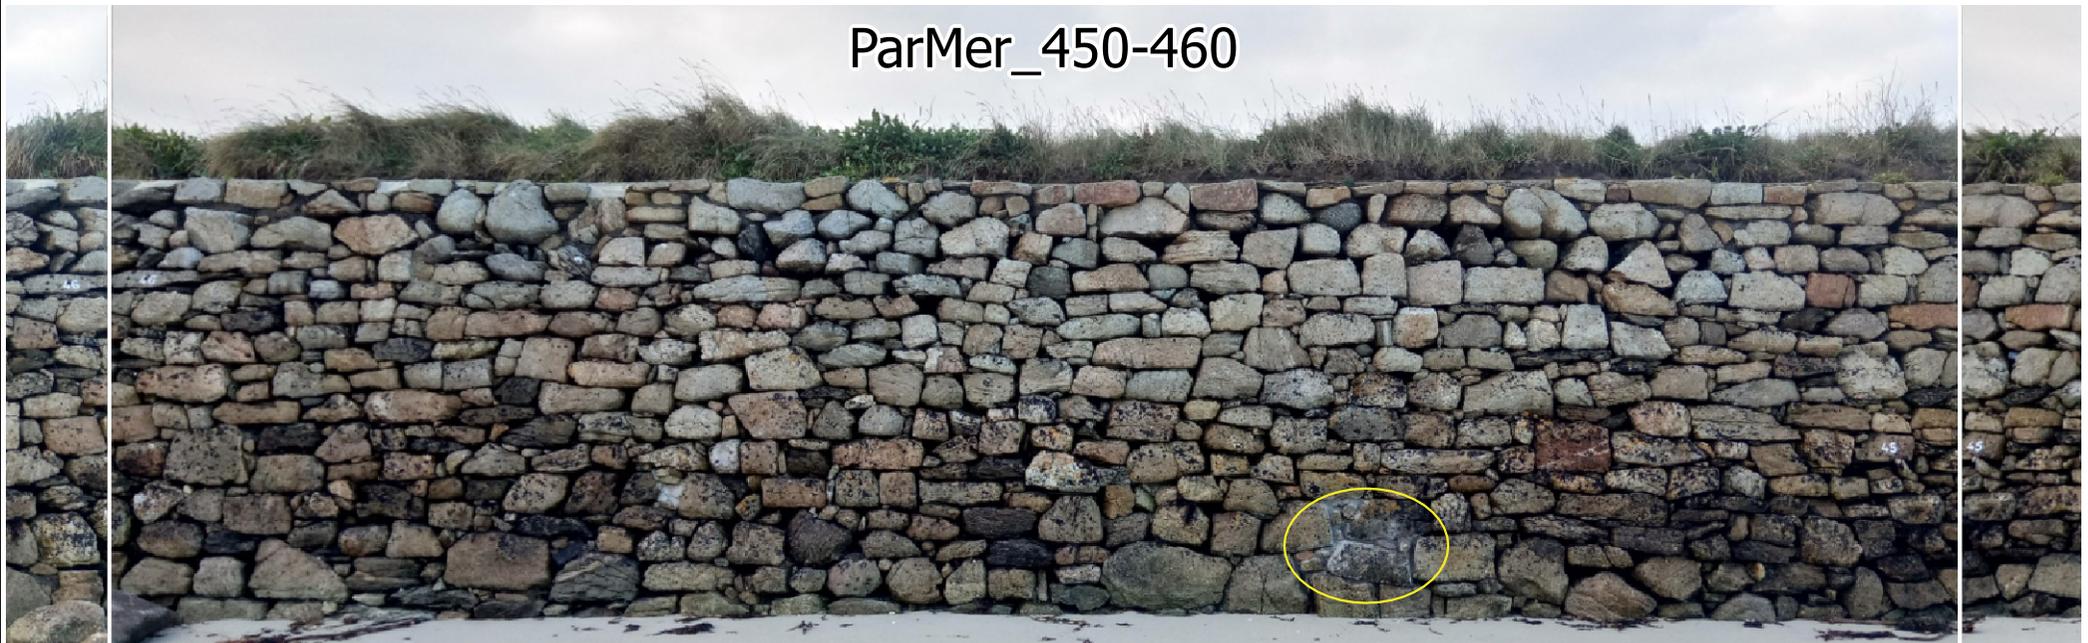
SITUATION APRES TRAVAUX (réparations et dommages relevés au 2017-11-23) / Référentiel photo du 2017-11-23

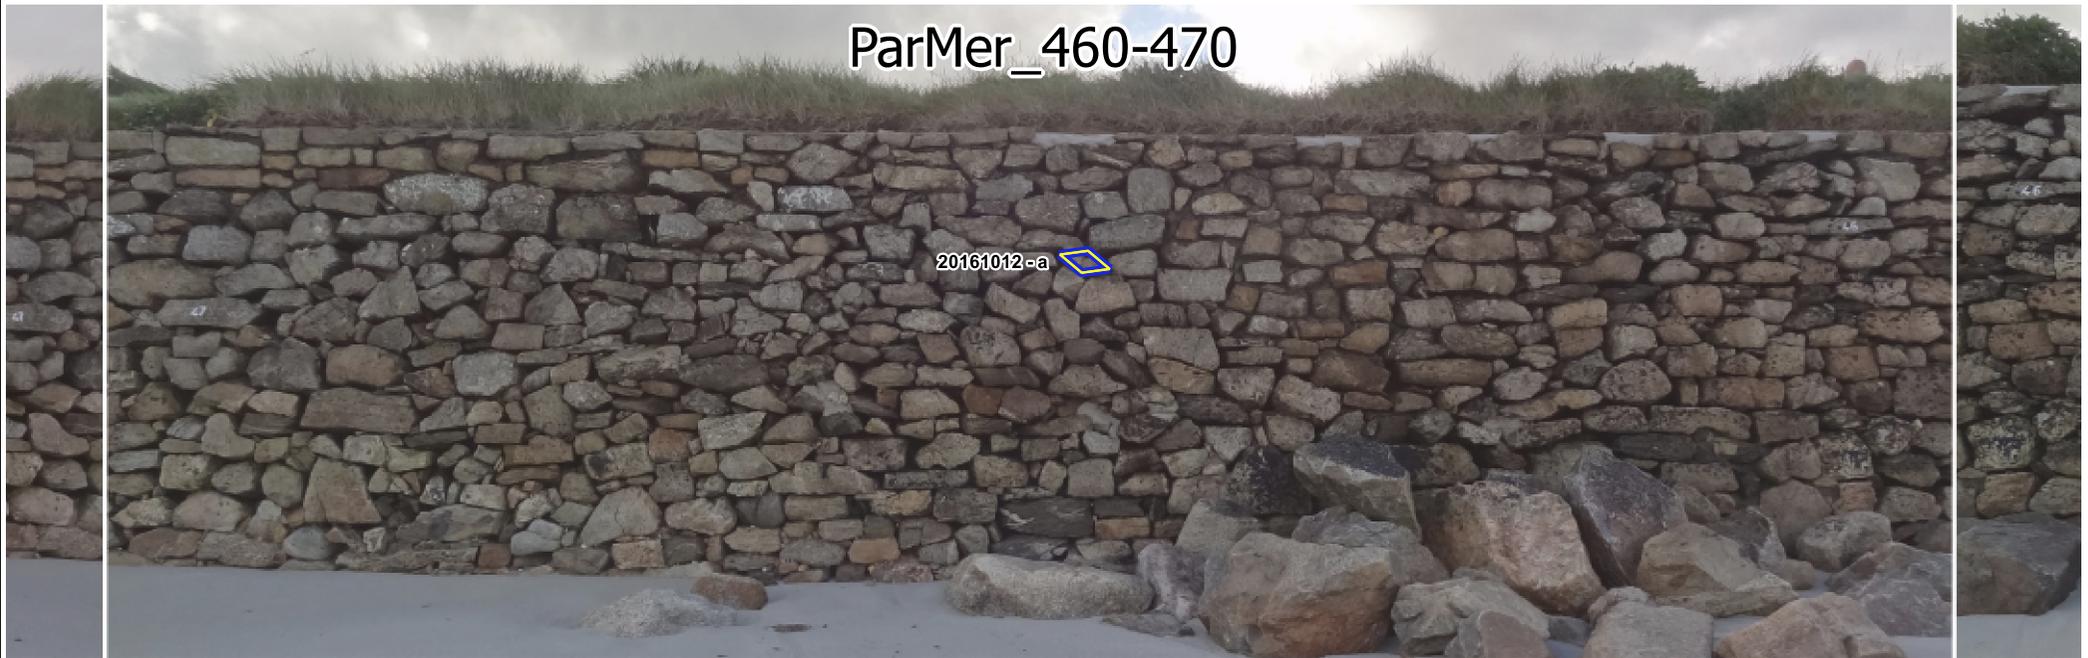
SITUATION AVANT TRAVAUX (dommages relevés au 2017-11-08) / Référentiel photo du 2015-10-28

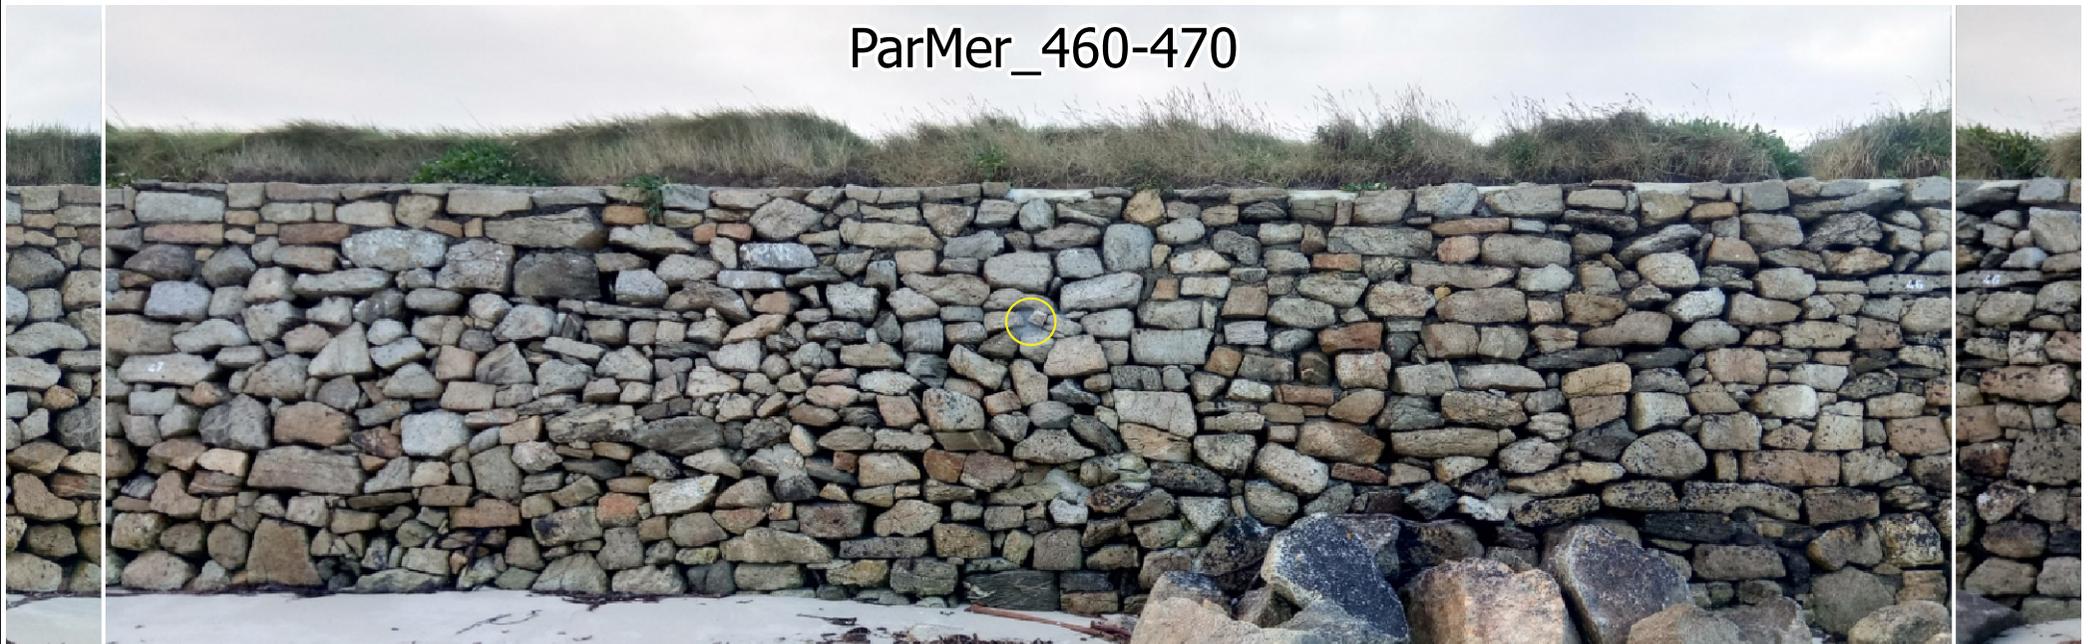
SITUATION APRES TRAVAUX (réparations et dommages relevés au 2017-11-23) / Référentiel photo du 2017-11-23

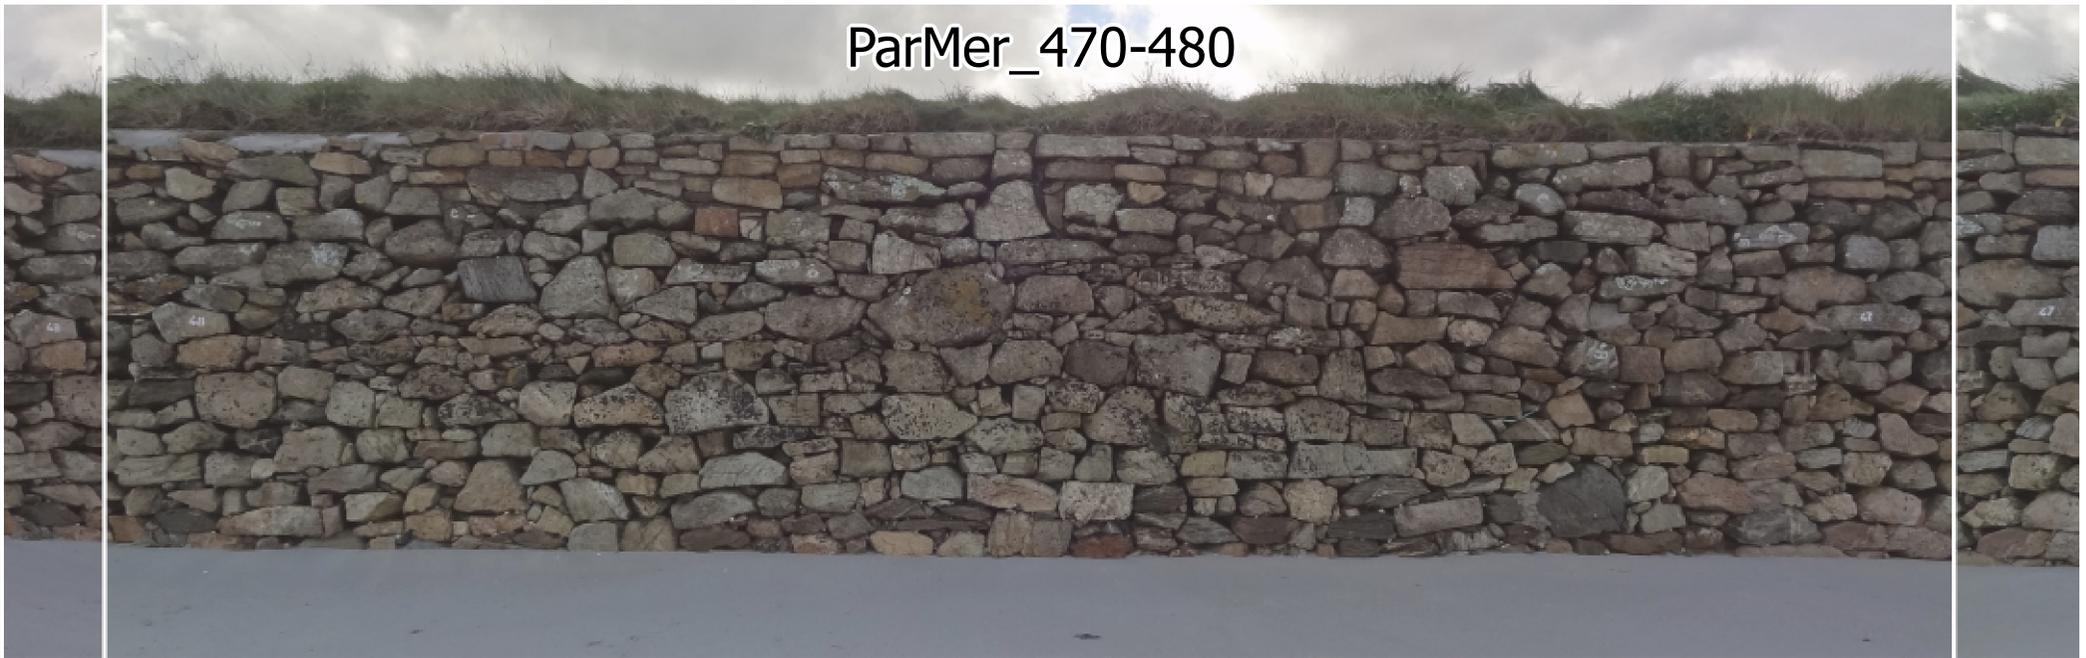
ParMer_470-480

SITUATION AVANT TRAVAUX (dommages relevés au 2017-11-08) / Référentiel photo du 2015-10-28

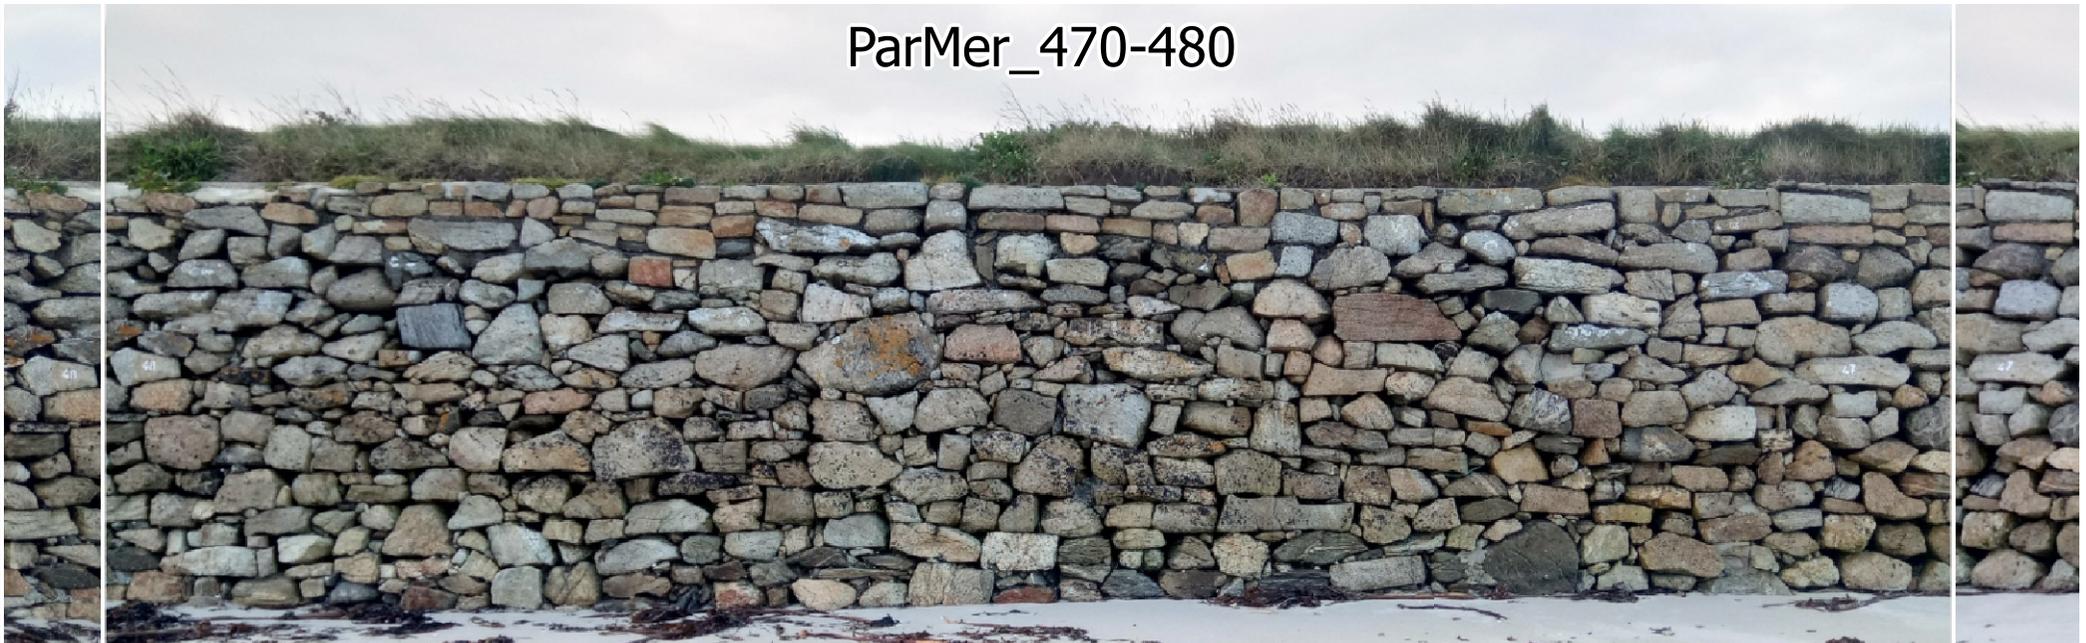
ParMer_470-480

SITUATION APRES TRAVAUX (réparations et dommages relevés au 2017-11-23) / Référentiel photo du 2017-11-23

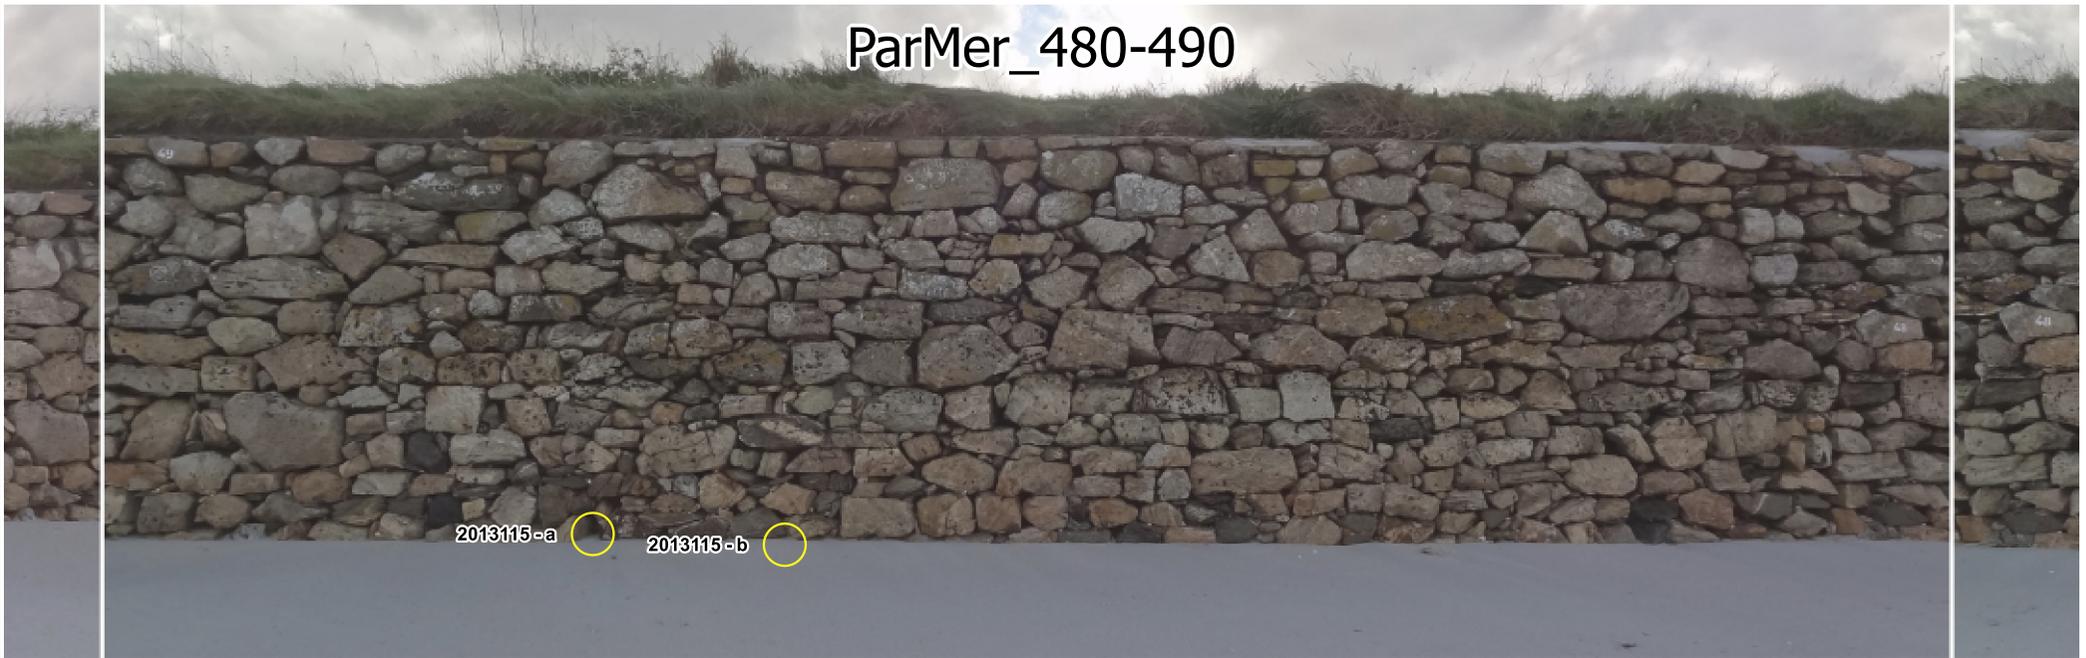
ParMer_480-490

SITUATION AVANT TRAVAUX (dommages relevés au 2017-11-08) / Référentiel photo du 2015-10-28

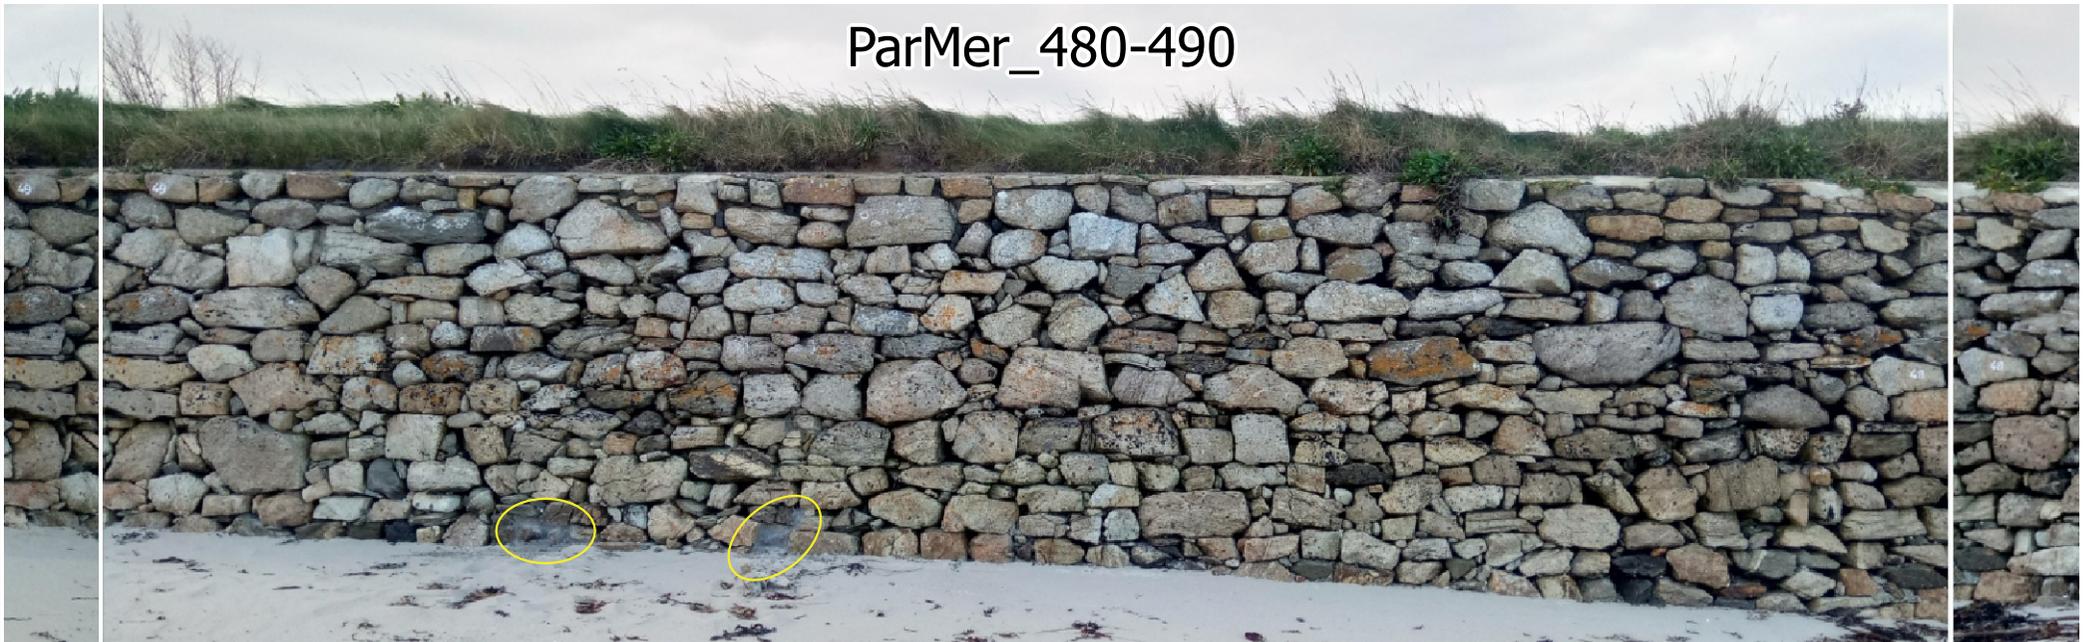
ParMer_480-490

SITUATION APRES TRAVAUX (réparations et dommages relevés au 2017-11-23) / Référentiel photo du 2017-11-23
