Digue du palud du Curnic – Dig nevez palud Kurnig

Compte rendu des travaux de réparation réalisés sur la digue du Curnic au mois de novembre 2017

Janvier 2018

Propriétaire - Perc'henn :
Conservatoire du Littoral

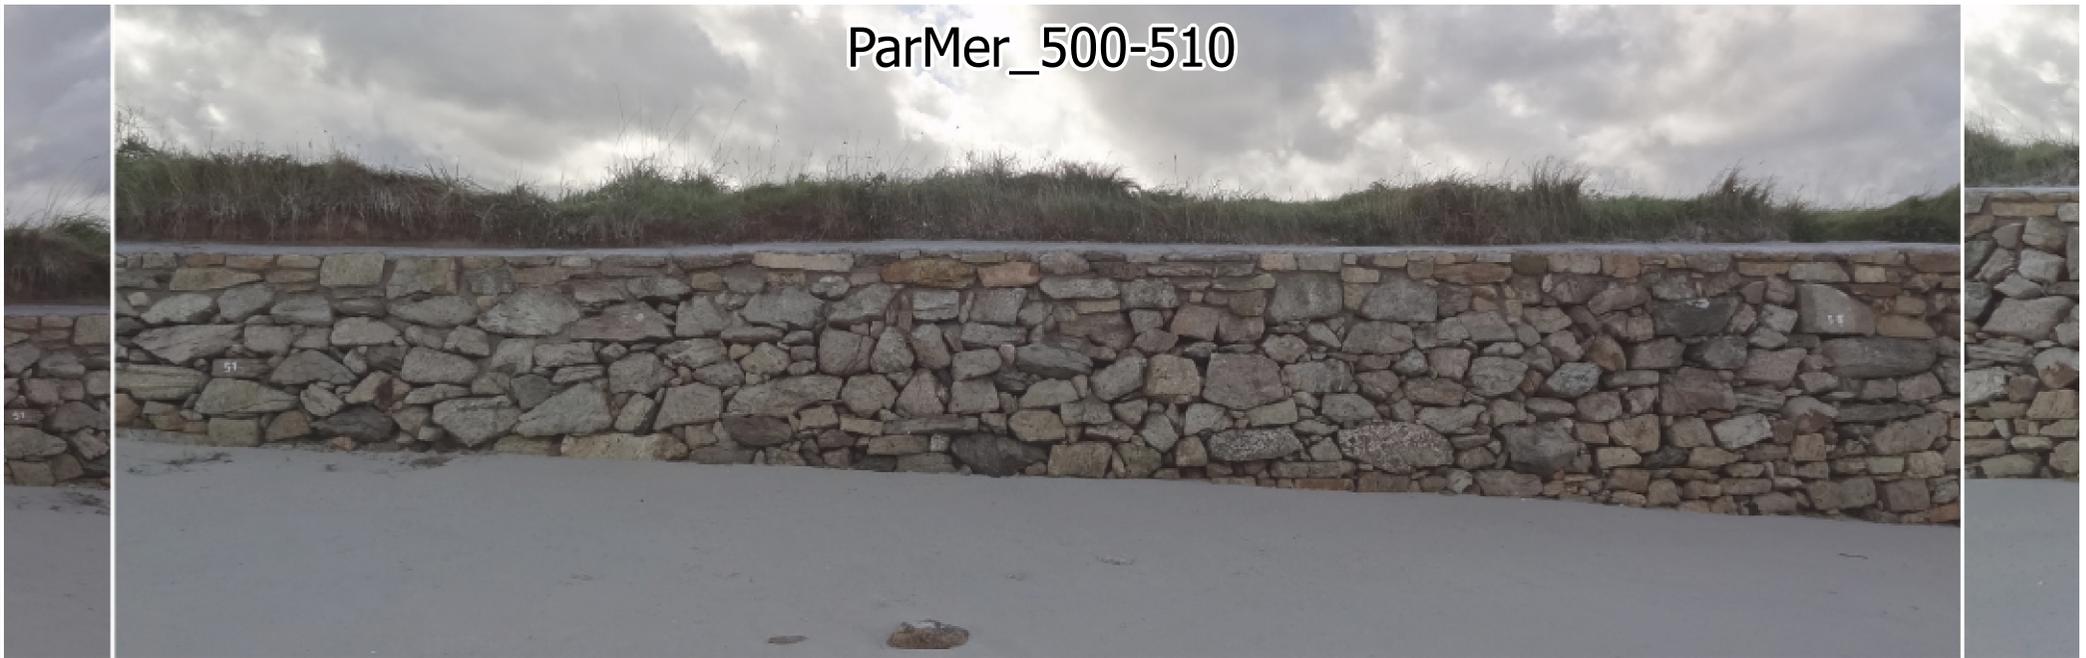
ParMer_500-510

SITUATION AVANT TRAVAUX (dommages relevés au 2017-11-08) / Référentiel photo du 2015-10-28

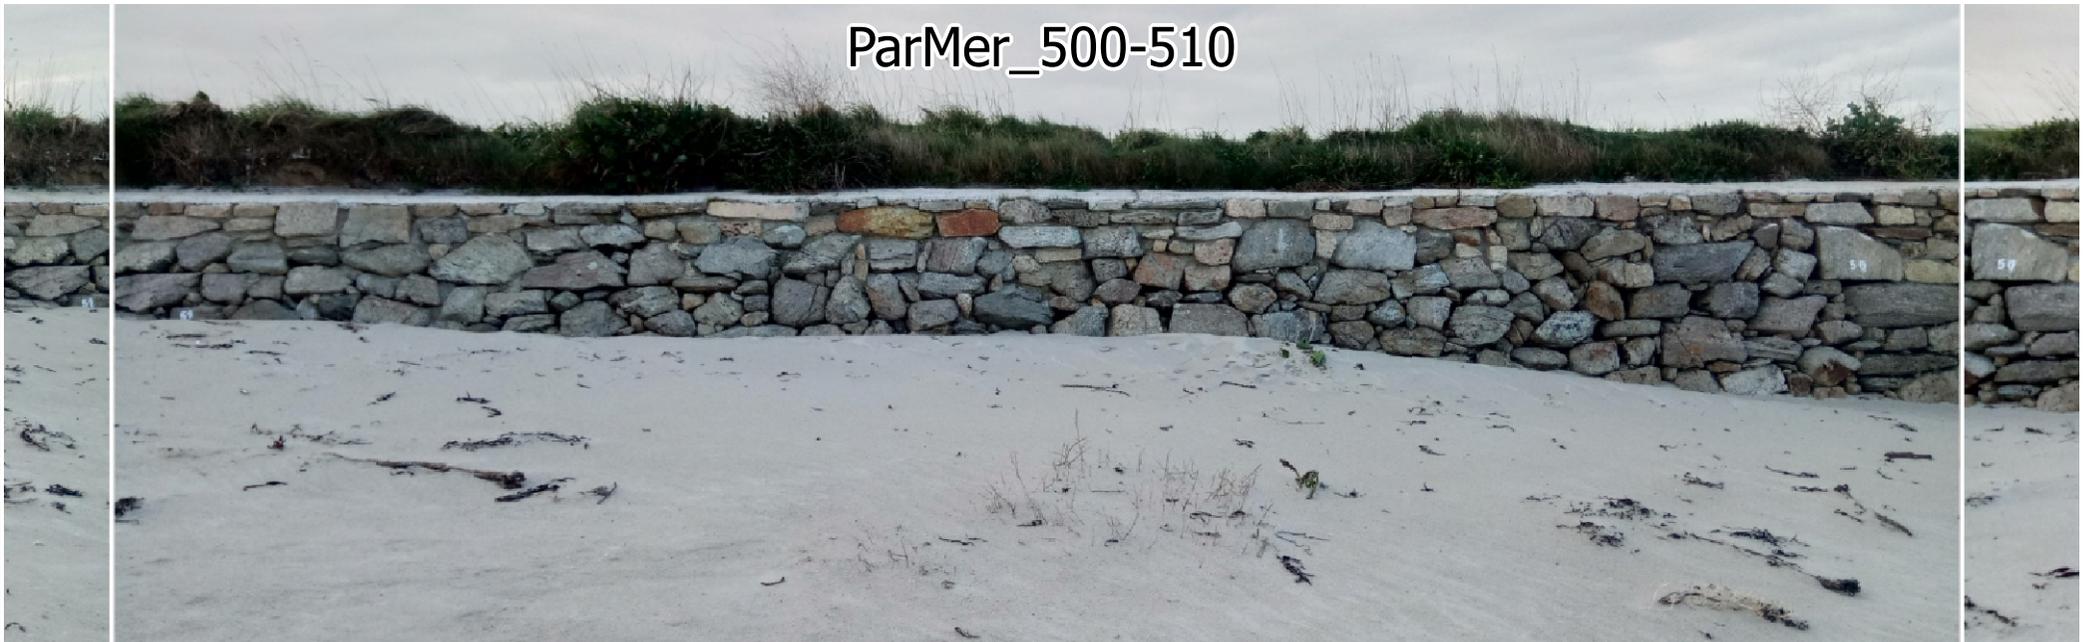
ParMer_500-510

SITUATION APRES TRAVAUX (réparations et dommages relevés au 2017-11-23) / Référentiel photo du 2017-11-23

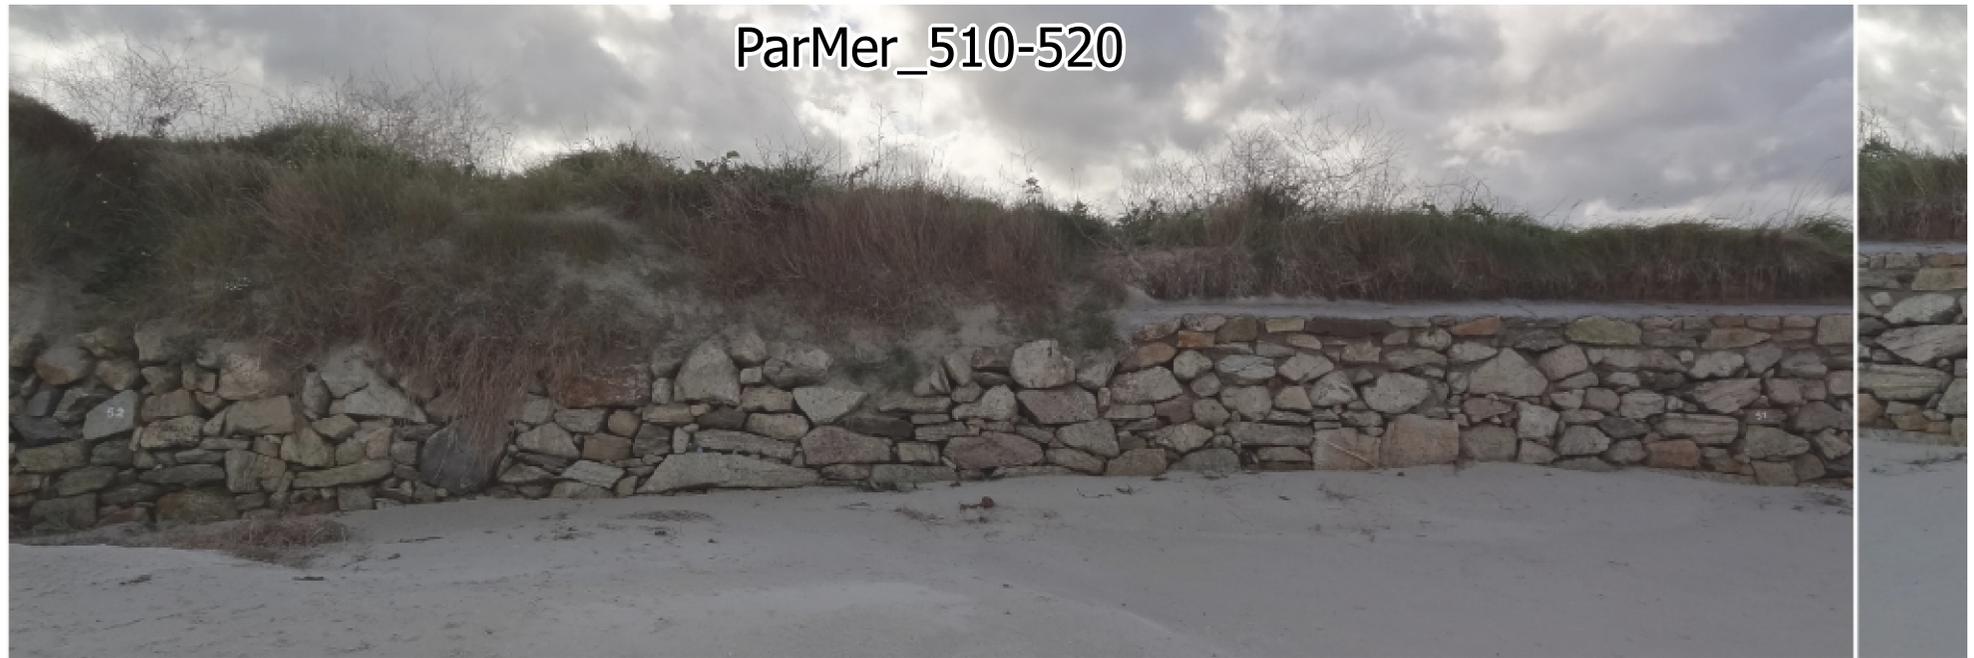
SITUATION AVANT TRAVAUX (dommages relevés au 2017-11-08) / Référentiel photo du 2015-10-28

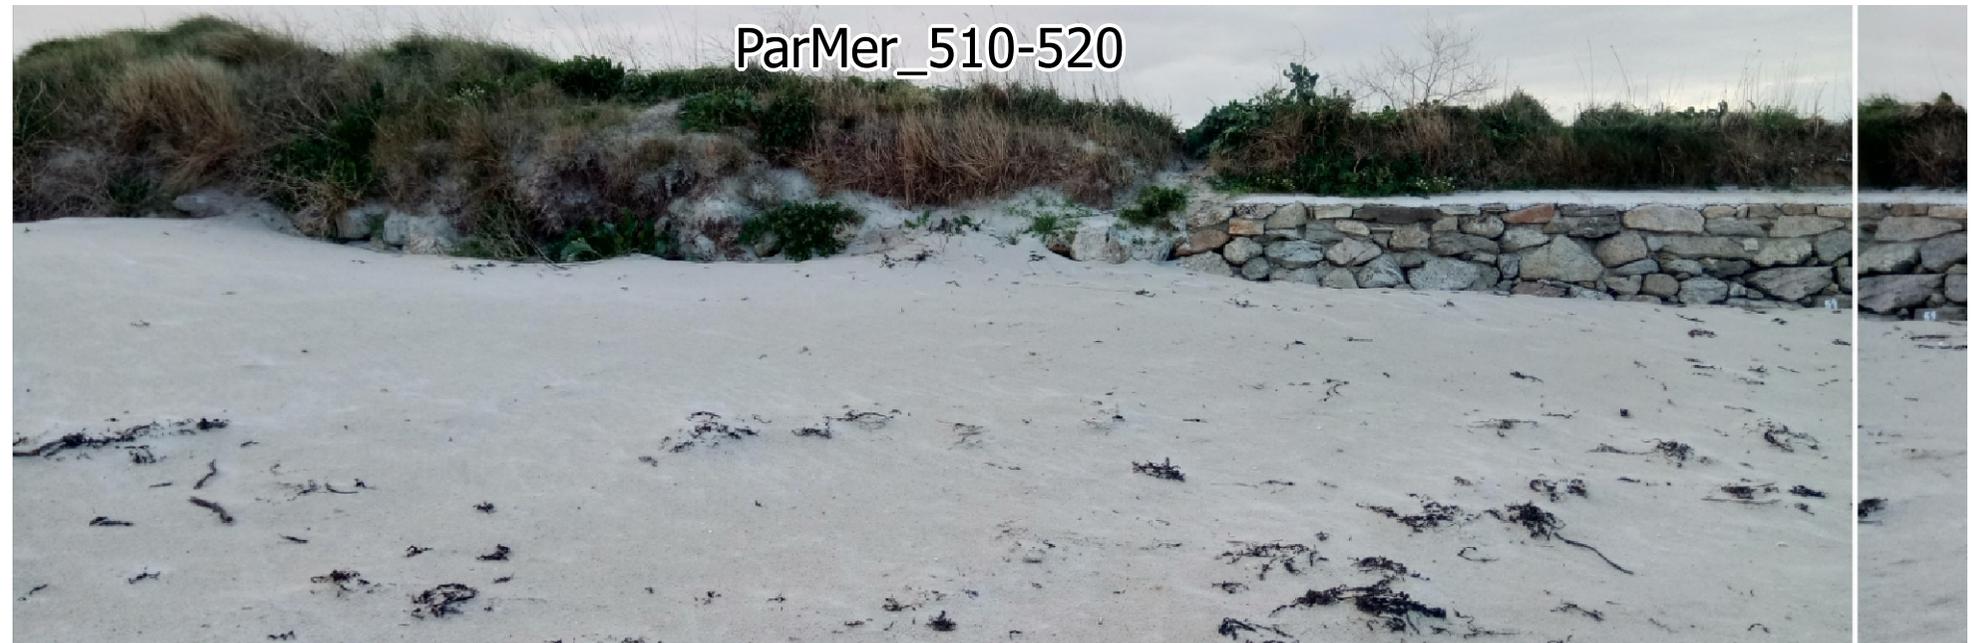
SITUATION APRES TRAVAUX (réparations et dommages relevés au 2017-11-23) / Référentiel photo du 2017-11-23
